La zona de estudio comprende las laderas por donde recorren las tuberías de aducción del acueducto de Villamaría, desde la bocatoma, ubicadas en las quebradas Chupaderos y La Albania, hasta la planta de tratamiento del acueducto municipal.

Caracterizar los materiales y zonificar la susceptibilidad del terreno a los movimientos en masa, a través de las líneas de conducción de agua del municipio de Villamaría, desde la bocatoma hasta la planta de tratamiento (escala 1:10000).

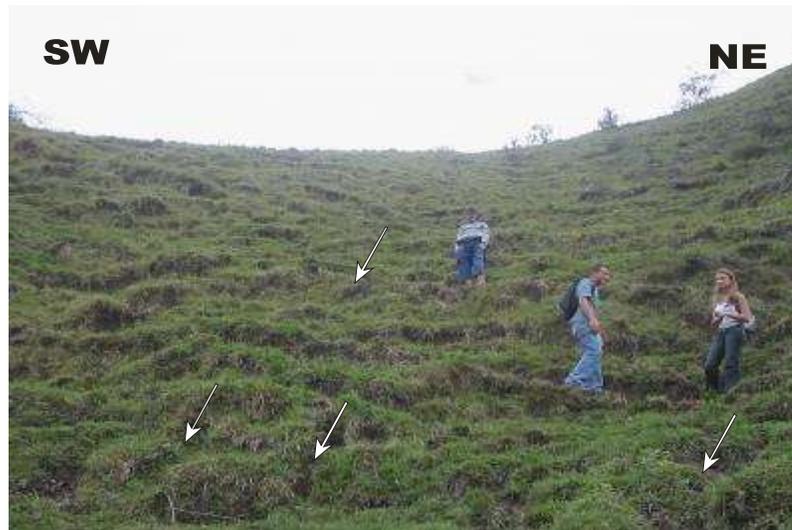
Figura 8. Zona donde se presenta erosión en surcos (la flecha blanca indica la dirección) y problemas de terraceo en predios de la hacienda de los Blandon

Este es el fenómeno erosivo mas frecuente (ocho procesos), debido al uso ganadero de las laderas sembradas con pasto, que destruyo la cobertura vegetal y favorece la infiltración de las aguas lluvias. Este proceso se observo en los terrenos destinados al pastoreo ubicados en los predios de las fincas La Albania, hacienda de los Blandon (Ver figura 8) y La Siberia.

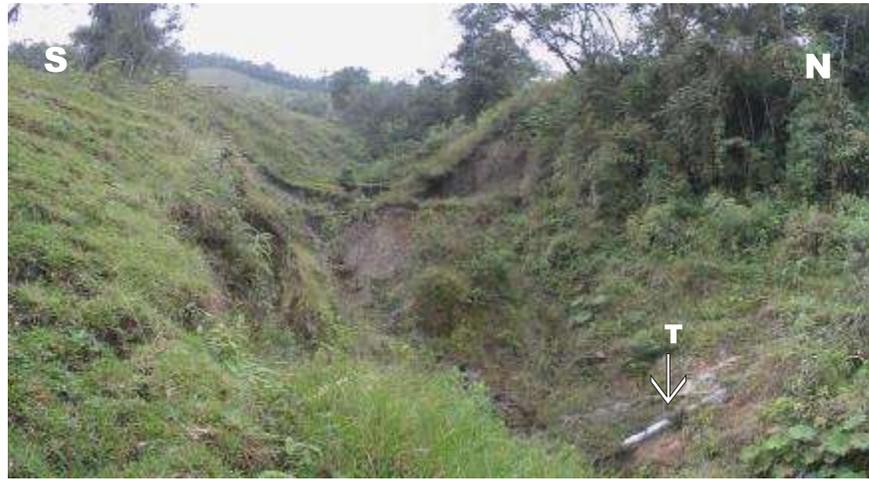
Figura 9. Cárcava ubicada en predios de la hacienda de los Blandon, se observa en la parte baja como afecta la tubería de aducción (T)

Unos de los mayores efectos de estos dos procesos es el carcavamiento que se presenta en este mismo sector, el cual ocupa una gran extensión con una amplitud de 30m y longitud de 15m aproximadamente, de disección profunda con un drenaje permanente que ayuda a generar erosión lateral y arrastre de material hasta la quebrada Chupaderos y afecta la tubería de aducción que pasa por este lugar.

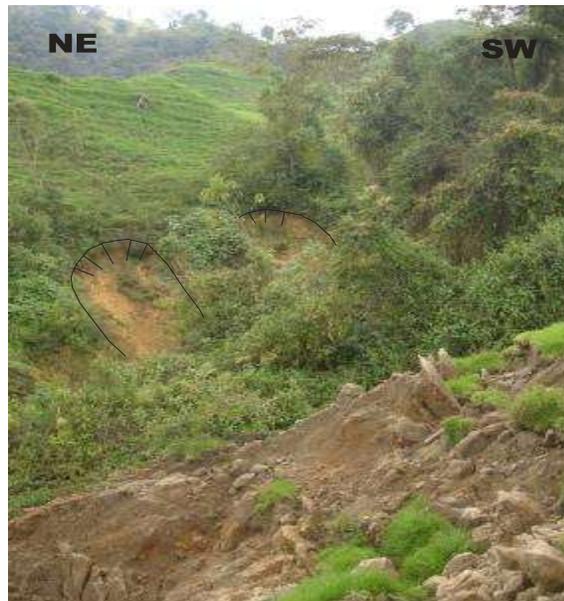
Generalmente en este tipo de deslizamiento el Depósito de Caída Piroclástica (ceniza) contiene la grieta de tensión y la superficie de falla es en el contacto con la lodolita del Complejo Quebradagrande; el movimiento de la ceniza se genera por la saturación de aguas durante la época de lluvias y es favorecido por el terraceo y por la socavación lateral.

Figura 10. Deslizamiento planar en el sector de la finca la Siberia. Se resalta la corona de dos procesos en el nacimiento de la quebrada La Albania

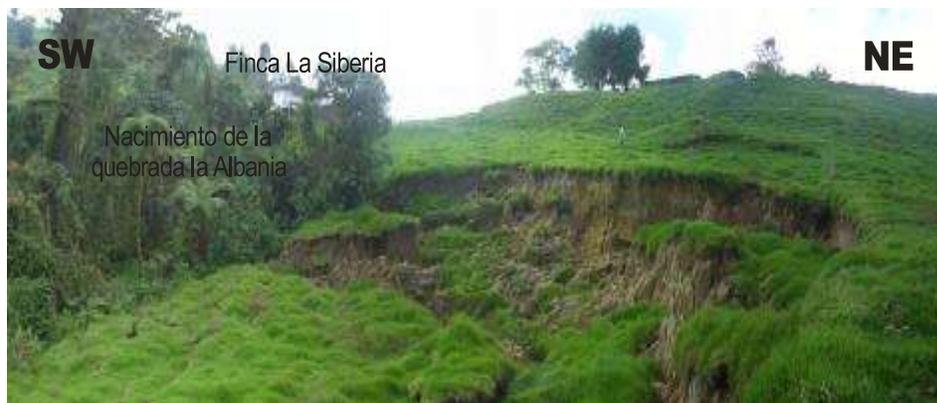
Figura 11. Movimiento en masa tipo deslizamiento compuesto que se presenta en predios de la finca La Siberia cerca al nacimiento de la quebrada La Albania.

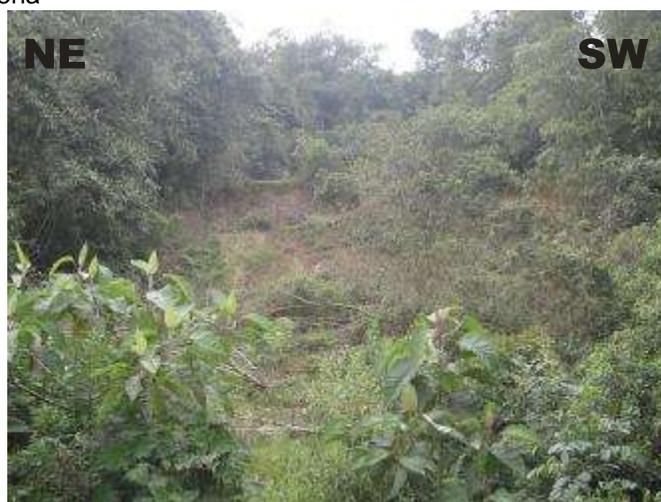
Son las evidencias de antiguos movimientos en masa y de procesos antrópicos, no son considerados como fenómeno denudativo pero representan zonas donde se dieron estos procesos y que probablemente se puedan repetir. En la zona existen algunos lugares con este tipo de cicatrices, pero se observan estables. Un ejemplo de ello se encuentra en el sector de La Siberia donde se presenta la cicatriz de un antiguo deslizamiento cerca del nacimiento de la quebrada La Albania y uno de los deslizamientos compuestos que están activos actualmente (Figura 12).

Figura 12. Deslizamiento compuesto inactivo visto de frente, se puede observar la recuperación de la vegetación en la zona

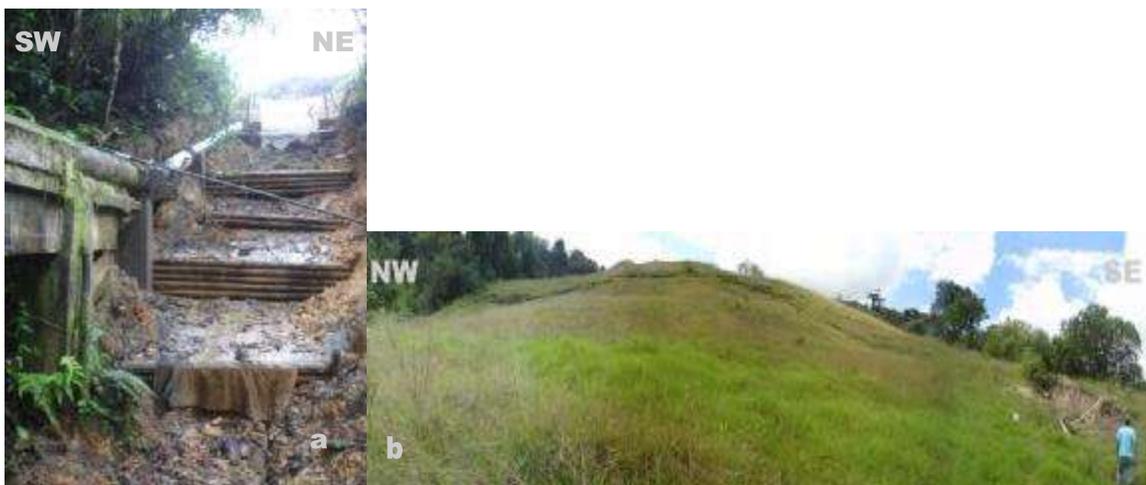
La erosión fluvial presente en la quebrada de la Florida, genera inestabilidad en las márgenes de la quebrada y complicaciones para la tubería localizada en este sector debido a los movimientos tipo deslizamiento planar y al mismo material que transporta la corriente de agua de esta quebrada. Otros de los elementos detonantes que ayuda a esta inestabilidad en las márgenes se presenta en la parte superior de la ladera donde se da un problema de cárcava y sobrecarga por acumulación de aguas, que también influye en el deterioro de una obra de mitigación con trinchos en uno de los deslizamientos por donde pasa la tubería de conducción, ya que no hay ningún control sobre un drenaje permanente en este lugar (Figura 18).

Esta cárcava ubicada el sector de la quebrada de la Florida unos 5m mas arriba siguiendo la línea de conducción es de disección moderada y poca extensión areal, pero su actividad causo colapso de la tubería el 16 de diciembre del 2007, por lo cual se suspendió el servicio de agua en el municipio durante tres días según reporte de Aquamana. Este proceso genera en el sector una morfología cóncavo-convexa, con acumulación de aguas en la parte alta de la ladera por recarga de aguas lluvias, que humedecen y saturan en el material, generando perdida de su cohesión, presencia de una grieta de tensión (Figura 18) y que el fenómeno de cárcavamiento persista en el tiempo.

Figura 18. Obra de mitigación sin control de drenaje (a) y grieta de tensión, en línea punteada, en la parte alta de la ladera (b)

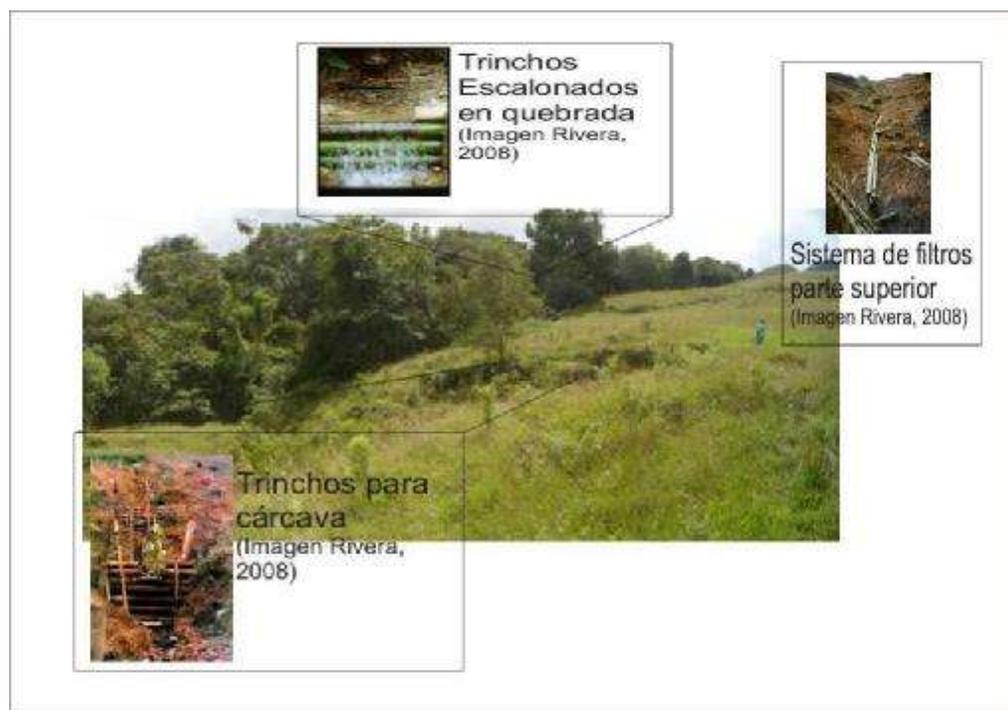
Figura 19. Obras recomendadas como estrategia de control en el sector de la planta de tratamiento

Como estrategia de control se recomienda (Figura 19):

Captar todas las aguas en diferentes sitios de las laderas especialmente en la parte alta donde hay una sobrecarga, y conducir las mediante un sistema de drenaje en espina de pescado (filtros vivos) a lugares bien seguros y protegidos,

Sellar grietas existentes y construir una serie de estructuras vivas escalonadas (trinchos) para estabilizar el proceso de carcavamiento.

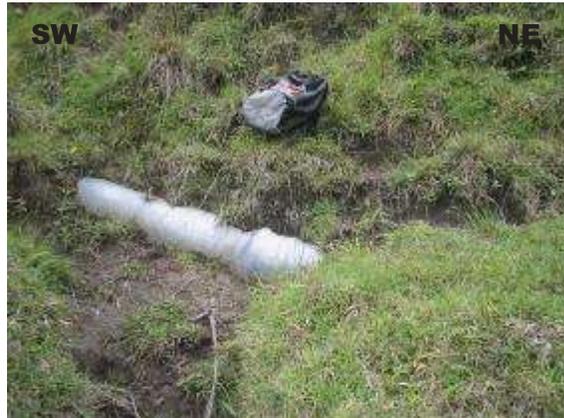
La hacienda de los Blandon es uno de los sectores mas afectados por los problemas de erosión en surcos y terraceo en zona de ladera, generados por el sobrepastoreo y en el cual ya se presenta expuesto aproximadamente 90 cm de la tubería, aunque aun no se presenta algún daño en esta (Figura 21).

Figura 21. Tubería expuesta por problemas de erosión en surco y terraceo.

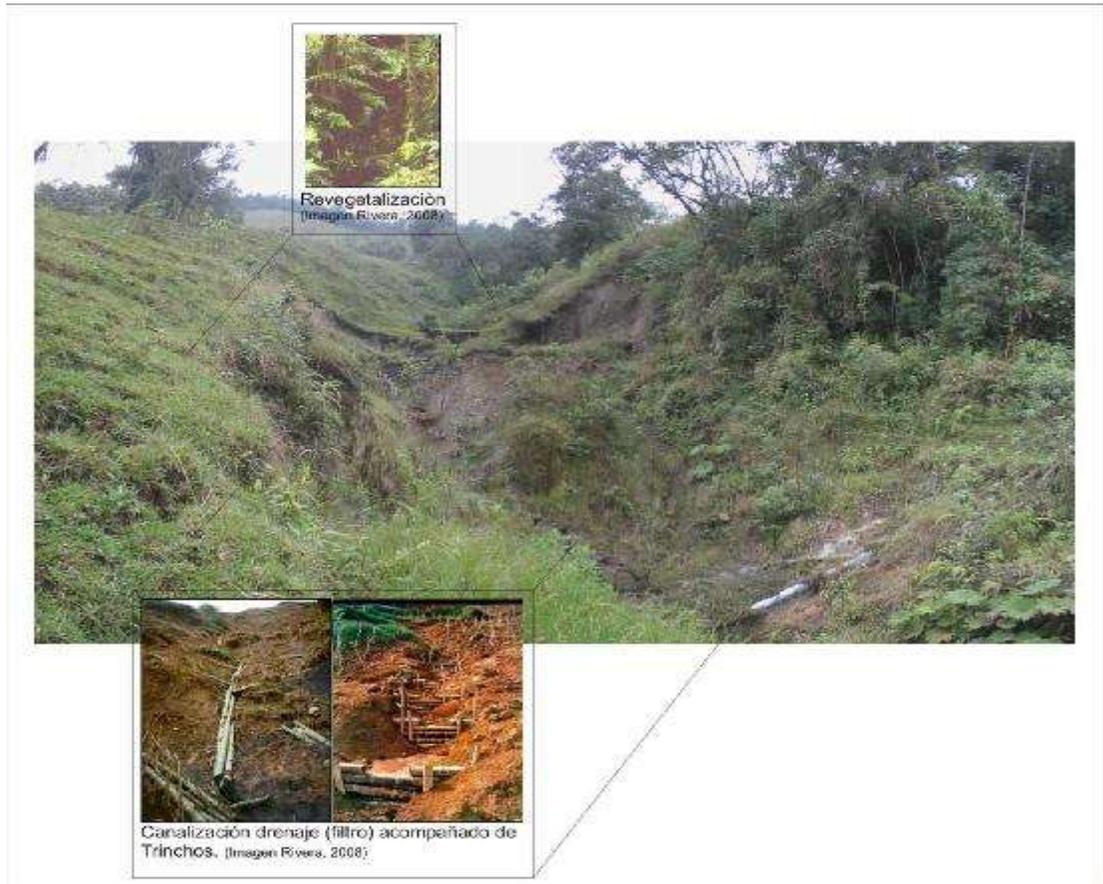
Figura 22. Obras recomendadas para el sector hacienda de Los Blandon y finca de La Albania

Las obras recomendadas para este sector son (Figura 22):

Aislar el área de carcavamiento para evitar la influencia del ganado sobre el terreno, canalizar el drenaje mediante un filtro vivo acompañado de un sistema de estructuras vivas escalonadas (trinchos) para disipar la energía del agua y estabilizar todo el terreno, se hace sellamiento de grietas con el fin de evitar infiltración de aguas lluvias y revegetalización para protección y conservación del terreno.

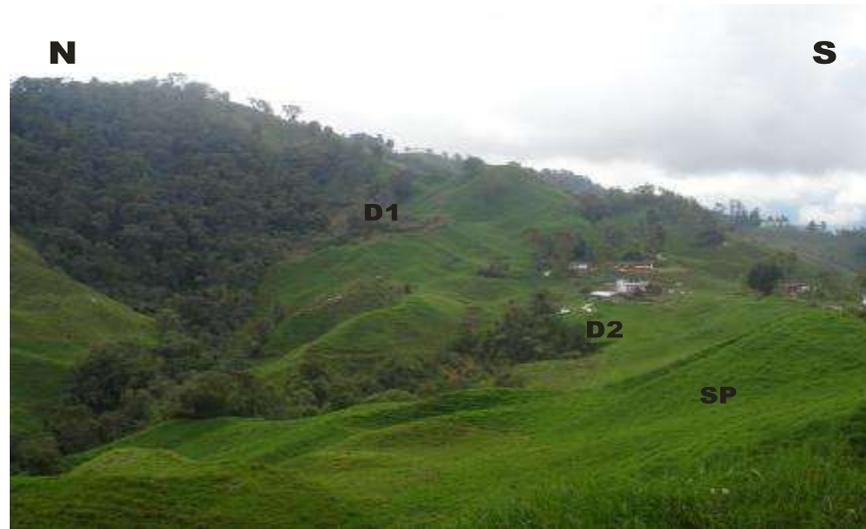
Por este mismo sector cerca de la finca La Siberia se presenta dos deslizamientos compuestos en los cuales se pueden observar dos superficies de fallas, la primera superficie se genera sobre la ceniza y la segunda superficie se da a lo largo del contacto entre la ceniza y material del Complejo Quebradagrande (lodolita o paquetes de arcillolita), el primer deslizamiento se ubica en la parte mas alta del drenaje que alimenta el nacimiento de la quebrada La Albania y el segundo se encuentra unos metros mas abajo de la casa (Figura 24).

Figura 24. Ubicación de los dos deslizamientos compuestos (D1 y D2), se observa también la zona de sobrepastoreo en este sector (SP)

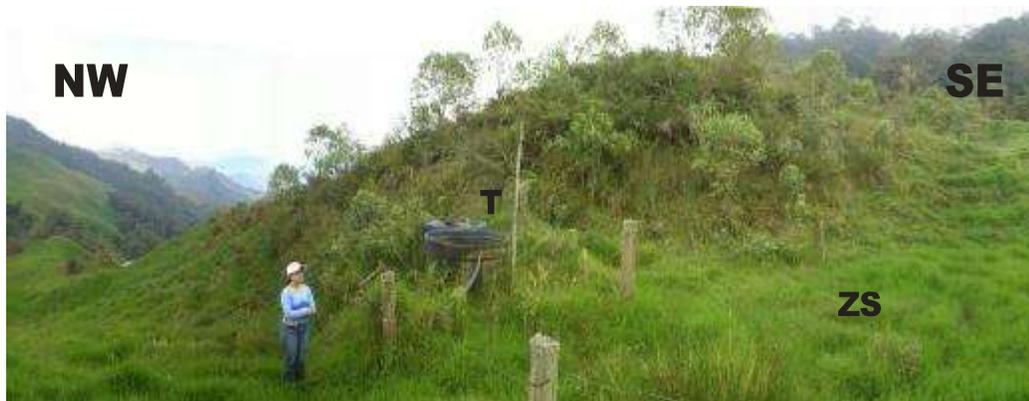
El primer movimiento en masa tipo deslizamiento compuesto se presenta sobre el depósito de caída piroclástica (cenizas) y los paquetes de arcillolitas del Complejo Quebradagrande, y en cuyo cuerpo se presenta dos drenajes permanentes, generalmente son de tipo antrópico como resultado del sobrepastoreo, pero uno de sus mayores detonantes es un problema de aguas no manejadas provenientes de dos tanques de abastecimiento ubicados en la parte alta de la ladera cerca de la corona de este deslizamiento (Figura 25) y cuya saturación de material también es favorecido por las aguas lluvias en época de invierno haciendo que este proceso se mantenga activo.

Figura 25. Tanques de abastecimiento ubicados cerca de la corona (T) y zona de saturación por el escape de esta agua (ZS)

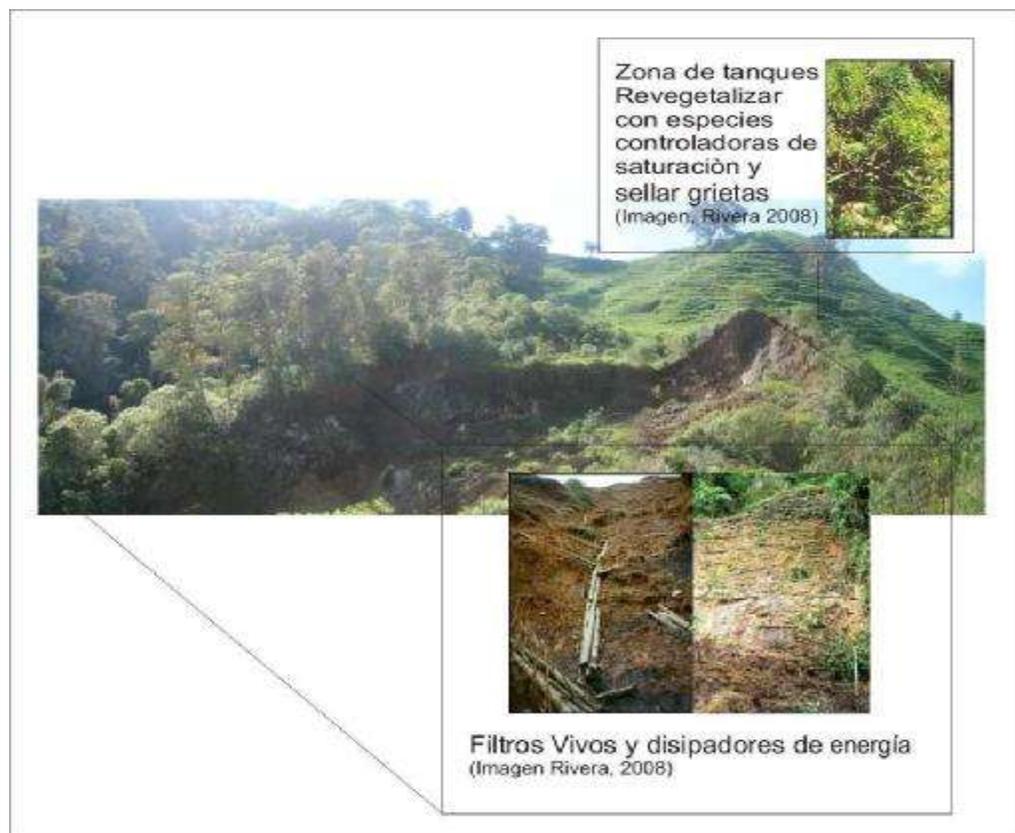
Figura 26. Obras de control propuestas para el primer deslizamiento compuesto en el sector de La Siberia

Controlar el escape de aguas provenientes de los dos tanques de abastecimiento para el primer deslizamiento compuesto y revegetalizar esta zona con especies extractoras de agua, captar todas las aguas por medio de un sistema de drenaje en espina de pescado (filtros vivos) acompañada de estructuras disipadoras de energía, proteger con plantas de forraje, sellamiento de grietas, evitar remover material de la base y detener el pastoreo en las zonas aledañas (Figura 26).

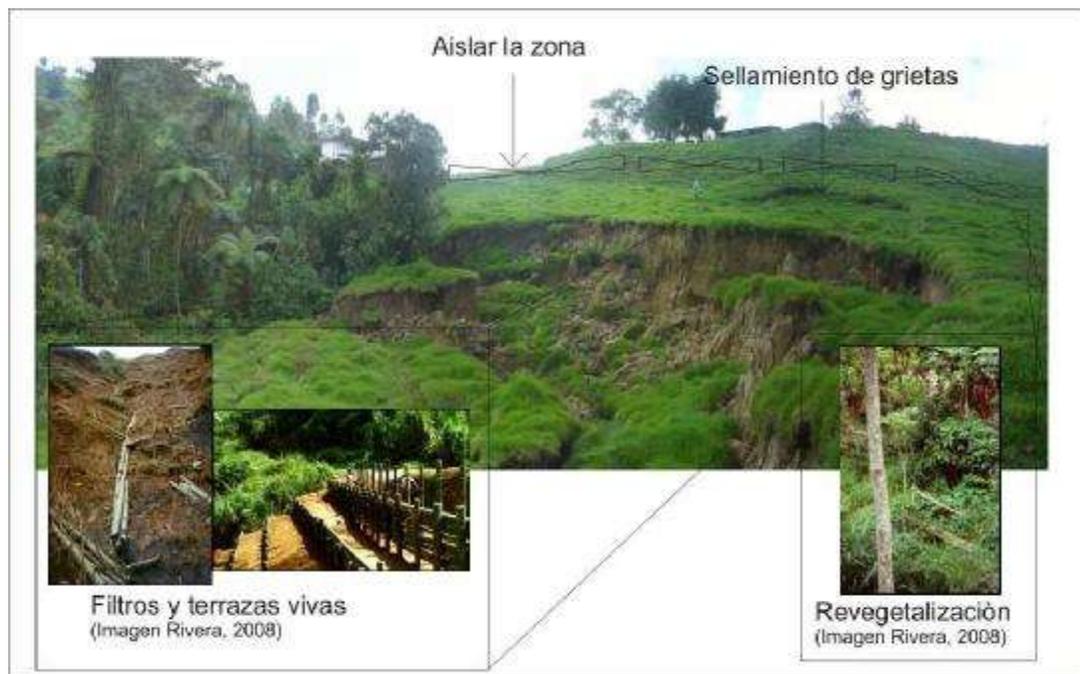
Figura 27. Obras de control propuestas para el segundo deslizamiento compuesto en el sector de La Siberia

Para el segundo deslizamiento compuesto, se debe aislar el área para evitar la influencia del ganado sobre el terreno, efectuar un manejo adecuado de las aguas de escorrentía por medio de un sistema de drenaje (filtros vivos) en sentido de la pendiente acompañado de la construcción de terrazas vivas, sellamiento de grietas, hacer un programa de revegetalización que permita amarrar todo el terreno, como por ejemplo con especies de forraje, anclaje y protección (Figura 27).
