DESCRIPCIÓN Y CARACTERIZACIÓN DE MOVIMIENTOS EN MASA EN
PUNTOS CRÍTICOS EN EL OCCIDENTE Y NORTE DEL DEPARTAMENTO DE CALDAS

Informe Práctica Académica realizada en la Secretaria de Planeación de la Gobernación
de Caldas

Grupo Estructurador de Proyectos

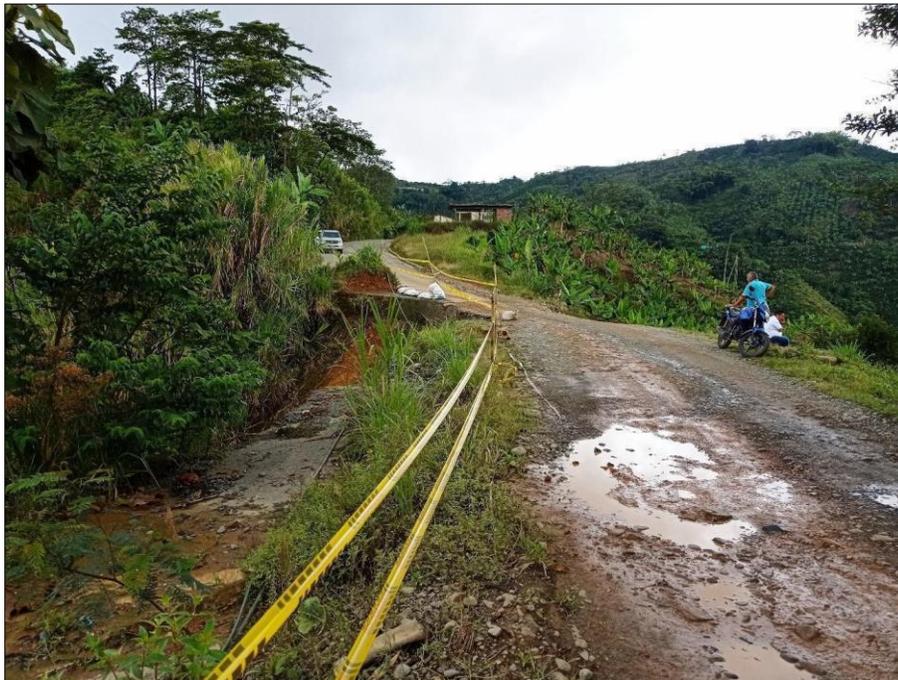
Figura 35 Pérdida de la banca de la vía - Coronas en la parte superior.

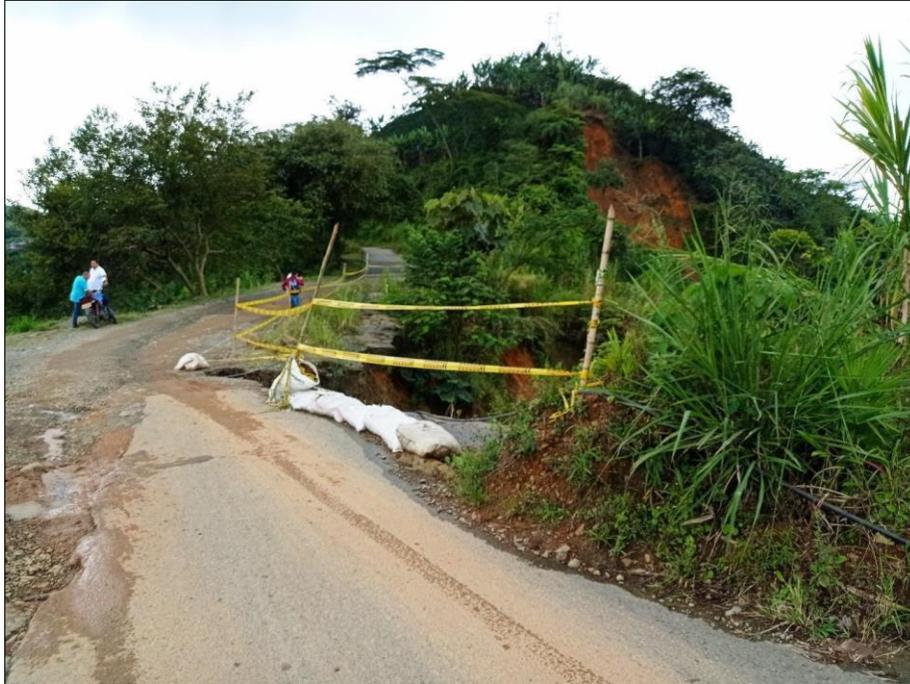
Figura 36 Implementación de barreras en costal en la corona superior.

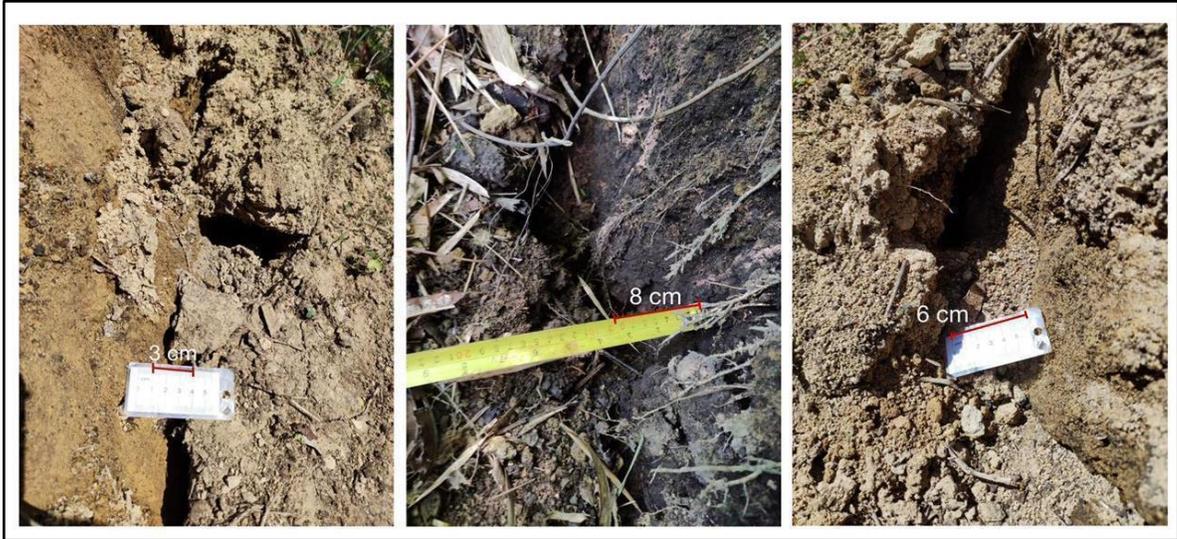
Figura 37 Grietas de tensión que se observan en la parte superior de talud.

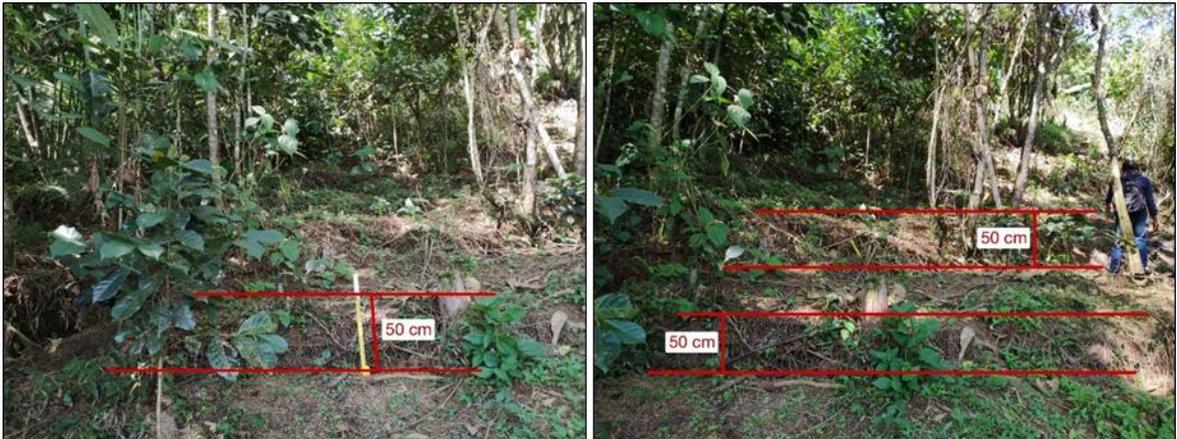
Figura 38 Escarpes múltiples que varían de longitud en la parte intermedia-superior del talud

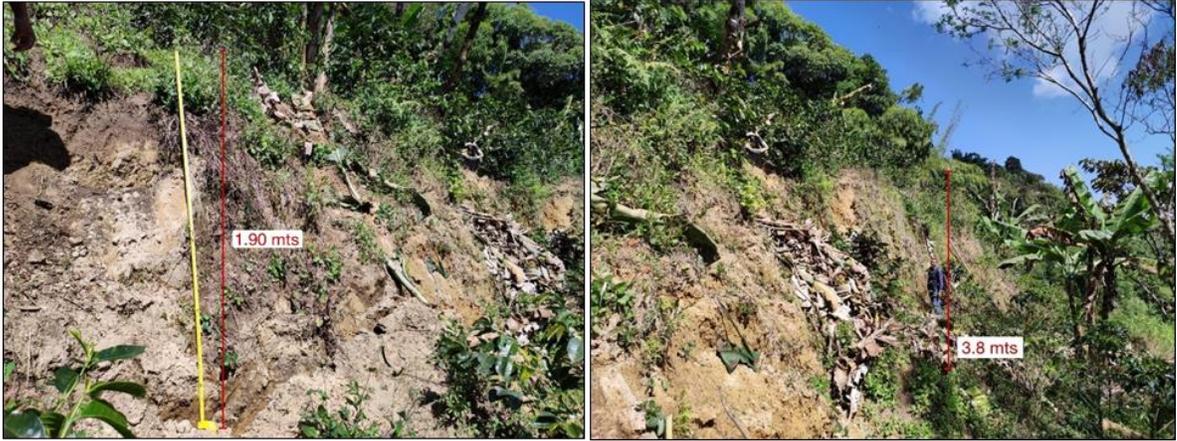
Figura 39 Escarpe de la corona superior del talud que va desde los 50 cm hasta los 4 mts de longitud

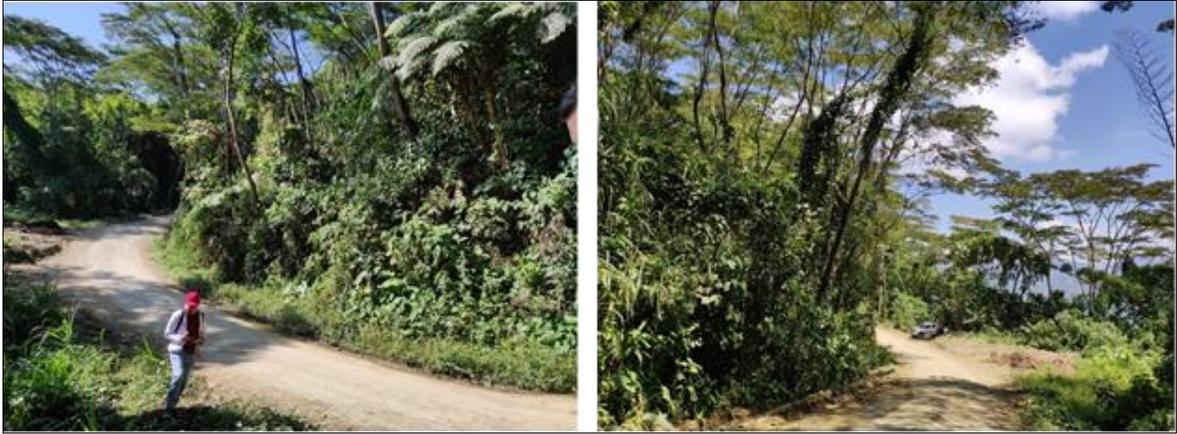
Figura 40 Árboles inclinados, evidencia de la reptación.

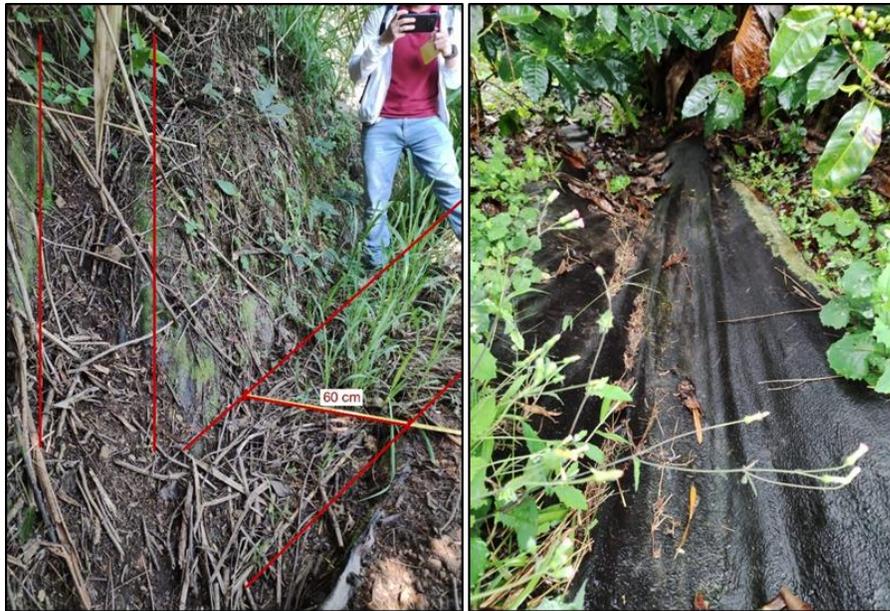
Figura 41 Canales en geotextiles impermeable alrededor de la corona y en la parte intermedia del deslizamiento.

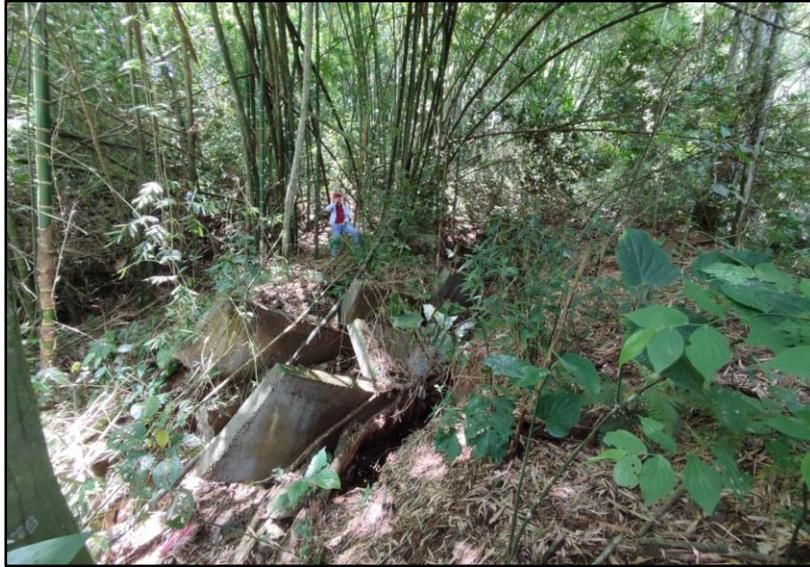
Figura 42 *Obra hidráulica (rápida escalonada) que sufrió un levantamiento*

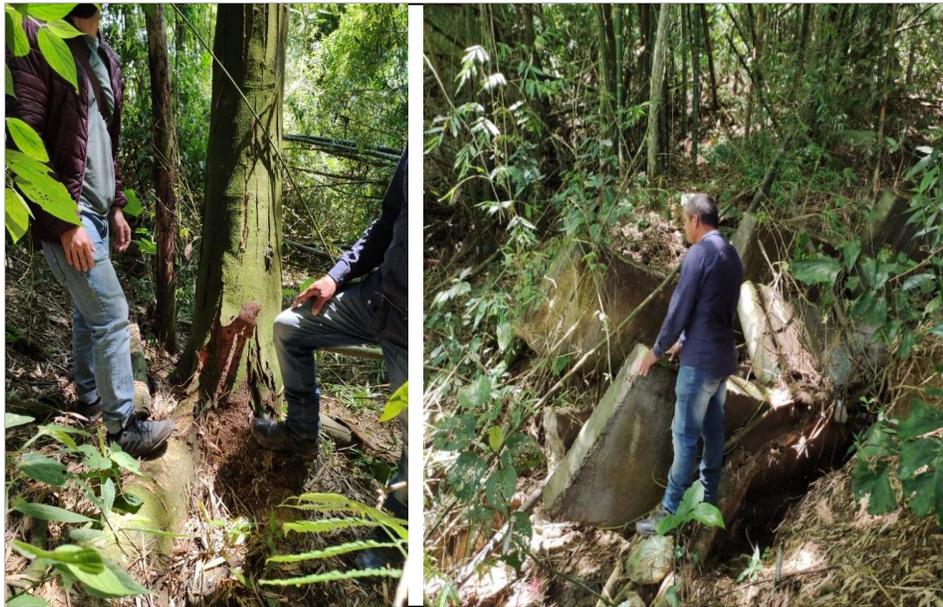
Figura 43 *A) Árboles con la raíz levantada, localizados en la parte inferior del talud; B) Obra hidráulica (rápida escalonada) localizada en la parte inferior del talud que sufrió levantamiento*

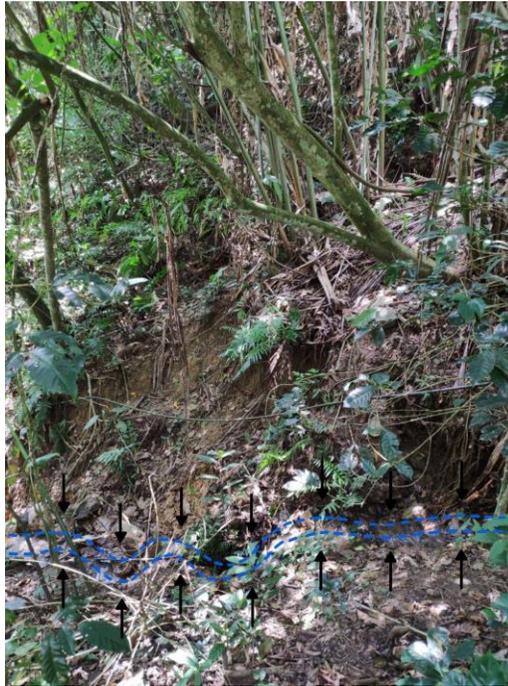
húmedo, pero no propiamente a causa del flujo de agua que viene del drenaje, sino de la saturación de agua filtrada que trae desde la parte superior del talud (figura 46).

Figura 46 Erosión hídrica alrededor de los drenajes

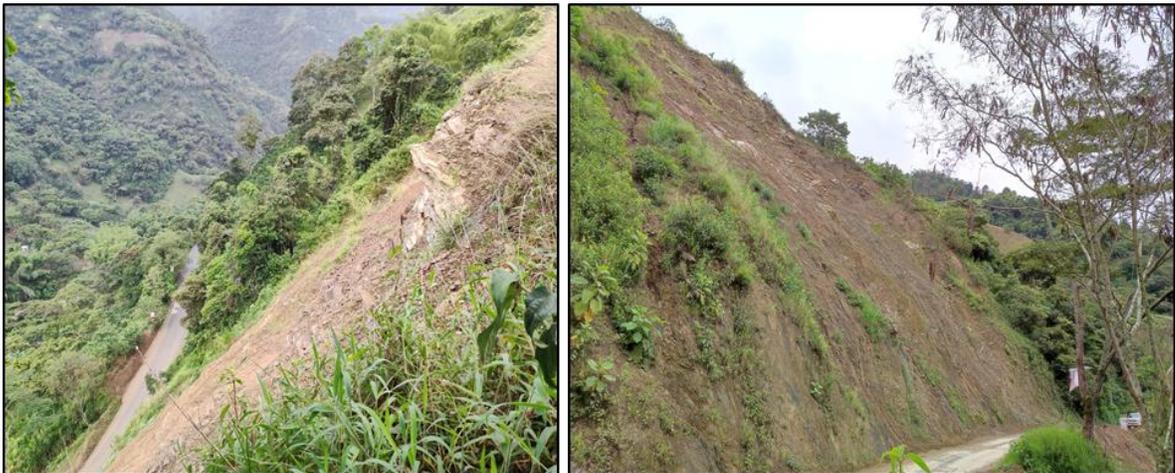
Figura 48 A) roca del talud expuesta a la intemperie, con altas pendientes, **B)** Verticalidad del talud de roca.

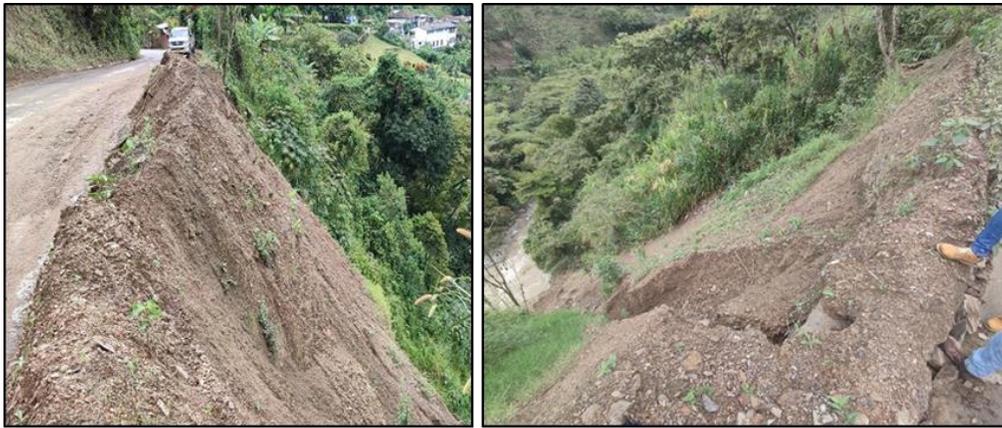
Figura 49 A) Pérdida de la banca y material dispuesto inadecuado en el talud inferior de la vía B) abertura en el material dispuesto a un costado y a la parte inferior del talud

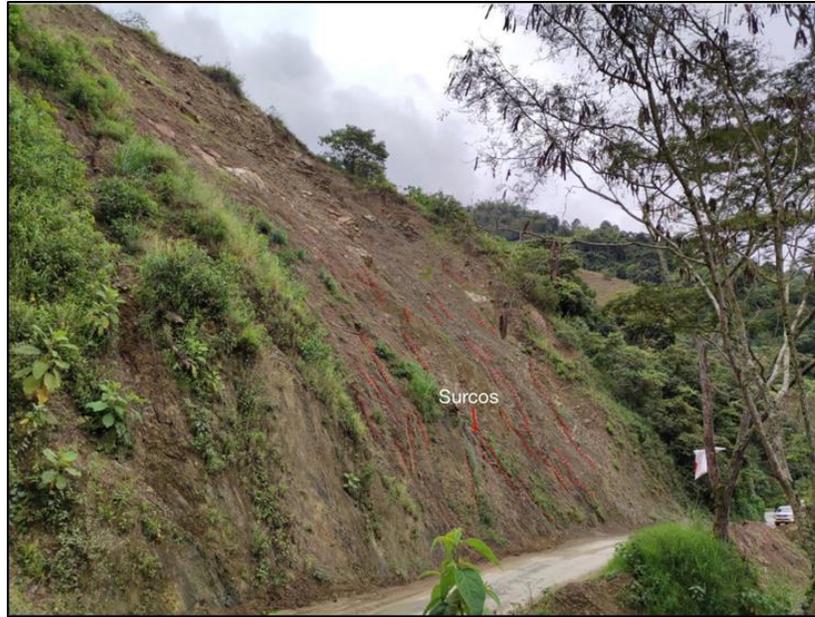
Figura 50 Surcos, producto de los procesos erosivos en el talud

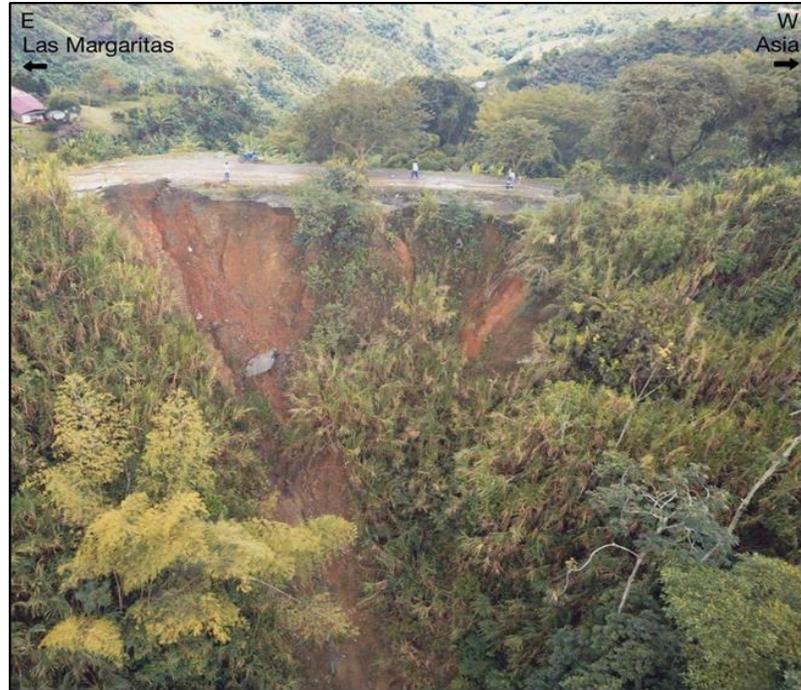
Figura 53 Toma aérea del punto crítico y la afectación actual del talud inferior derecho (en sentido hacia Asia, Realizada el 1 de marzo de 2022, **Fuente: Luis Carlos Cardona.**

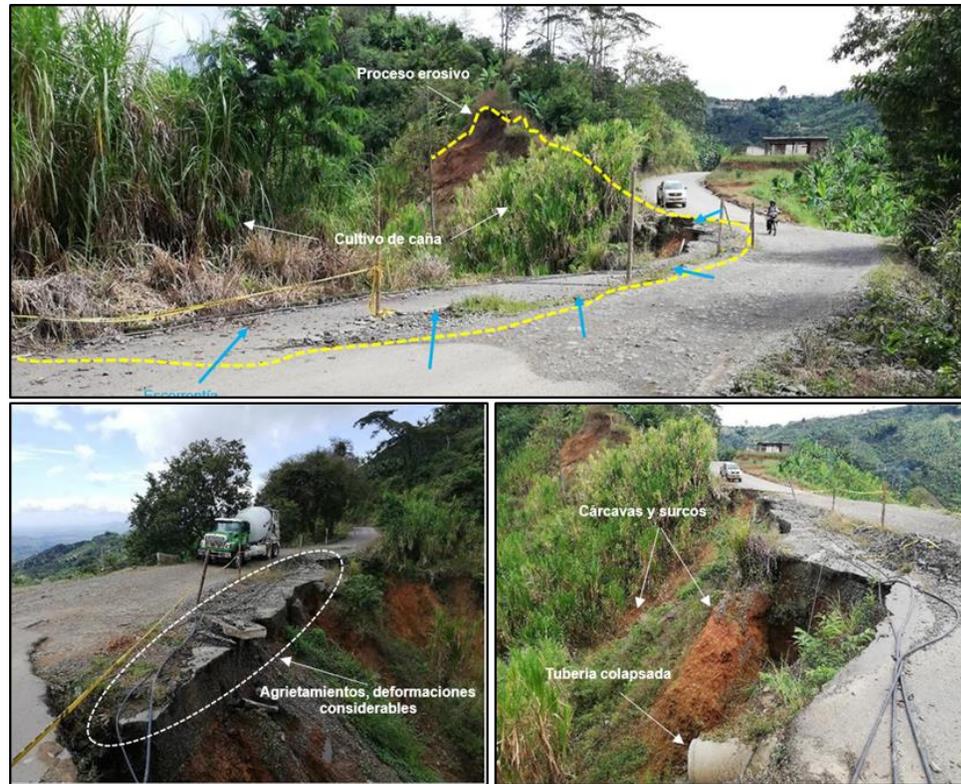
Figura 54 Agrietamientos en la corona superior del talud, cárcavas y surcos

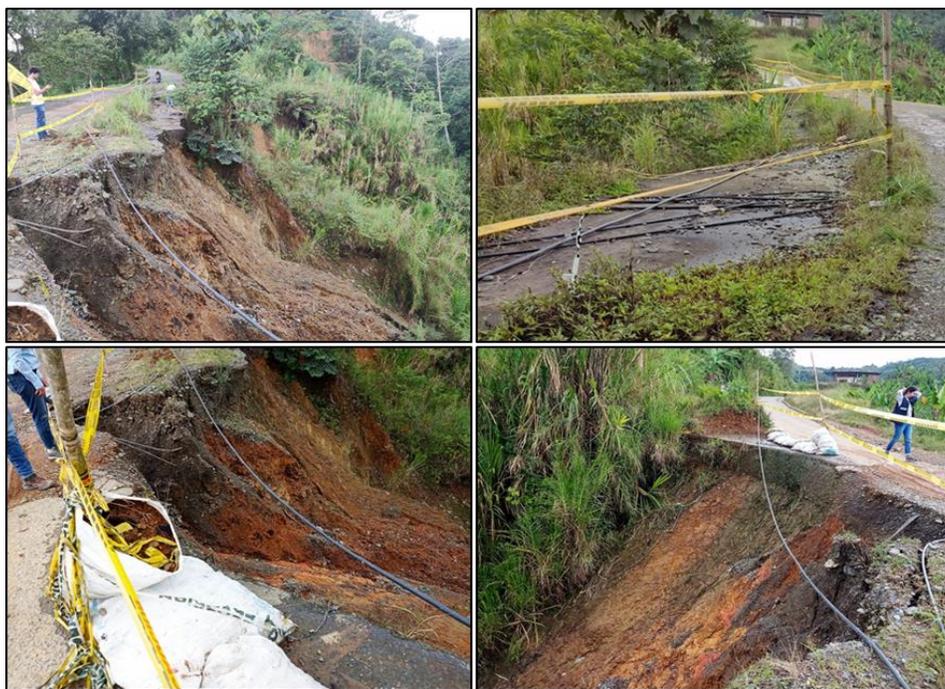
Figura 56 Transporte de agua captada en mangueras para uso doméstico (Con evidencia de fugas)

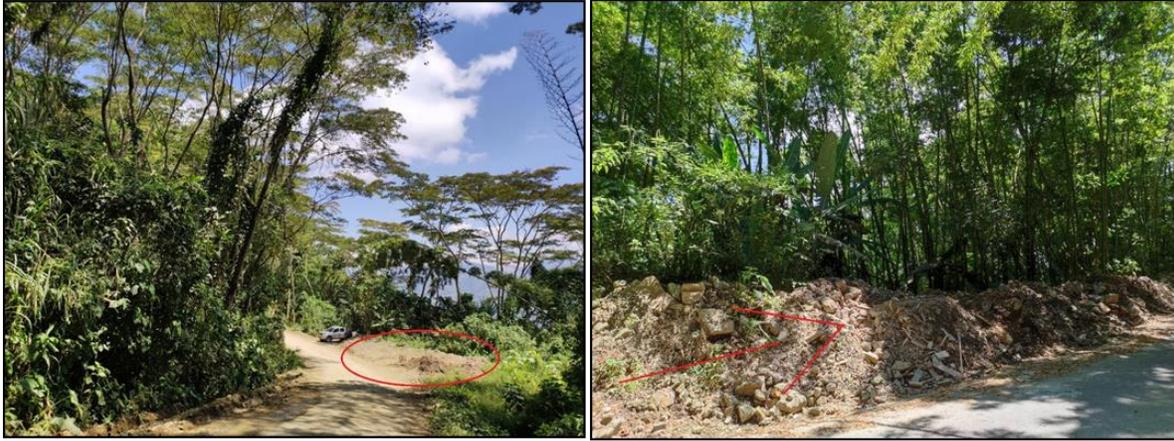
Figura 58 Mala disposición de escombros y residuos que sobrecargan la parte media de la masa deslizante.

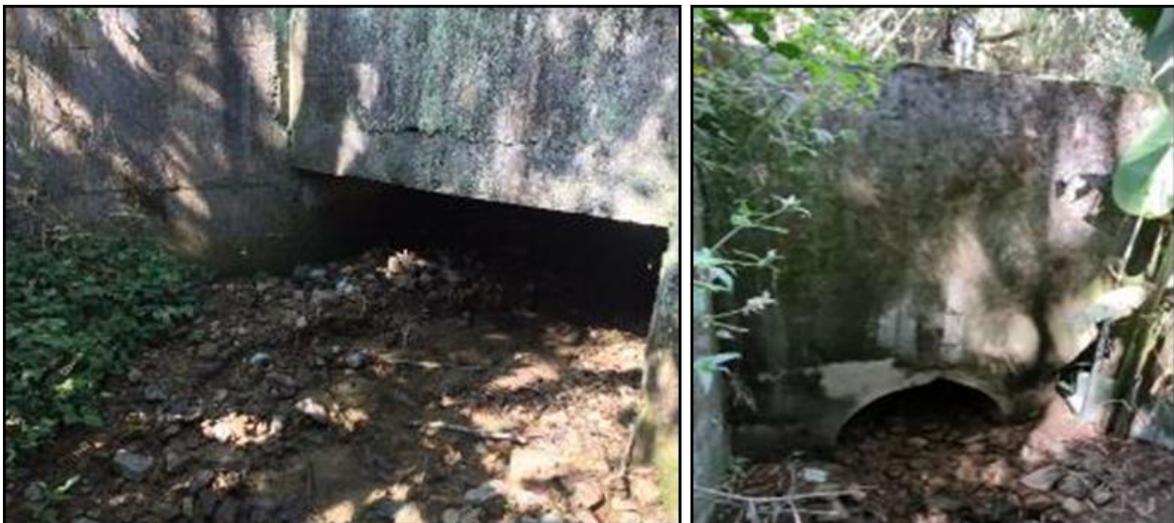
Figura 59 A) Alcantarilla colmatada sin funcionamiento; B) Box Culvert con poco o nulo funcionamiento
