**Informe de practica académica realizada
en la Oficina Asesora de Gestión del Riesgo de Popayán - OAGRDP**

Trabajo de grado
Modalidad pasantía para optar a título de Geóloga.

Universidad de Caldas
Facultad de Ciencias Exactas y Naturales
Programa de Geología
Manizales, Caldas
2023

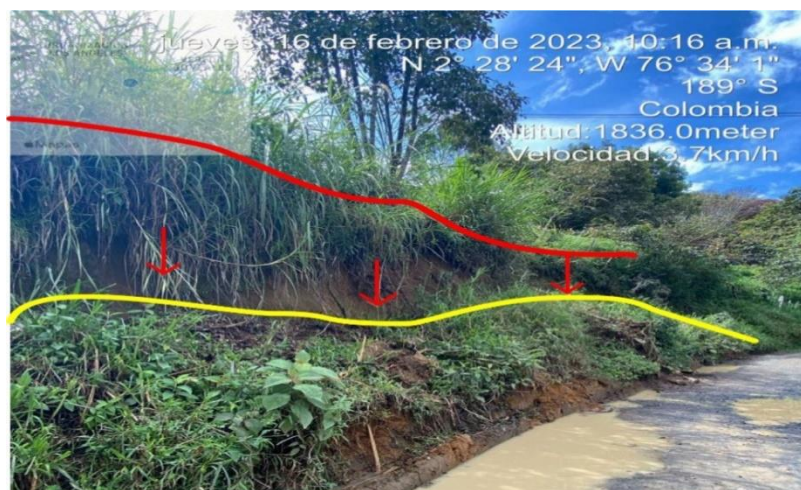
- Se evidencian movimientos en masa ubicados sobre el costado derecho de la vía, evidenciados en el asentamiento del terreno, de variada magnitud, que muestran desplazamientos verticales en promedio de hasta 1,5 metros, los cuales se extienden a lo largo de la vía desde el sector de ingreso a la vivienda de la señora Omaira Orozco, hasta la margen derecha de la zona que muestra agrietamientos en la vía, en donde se localiza un deslizamiento que afectó toda la vía en el mes de noviembre de 2022, según reportes de las comunidades.

Imagen 1. Asentamientos del terreno al costado de la vía en la vereda El Paraíso.

RECOMENDACIONES
<ul style="list-style-type: none"> ✓ Canalizar aguas lluvias en las viviendas localizadas tanto en la parte superior como en la parte inferior de la vía. ✓ Realizar limpieza y mantenimiento a las zanjas sobre la vía, para evitar encharcamientos. Hacer intervención tipo poda de los árboles que se encuentran ubicados en la parte superior del talud. ✓ En el terreno y antes de culminar la visita, se le solicita a la empresa CONEXPE S.A., realizar por lo menos dos (2) perforaciones sobre la zona fallada a fin de establecer el comportamiento estructural del terreno, su nivel de compactación y cohesión y para determinar si el fallamiento solo se presenta en la parte superior de la banca o si el fallamiento es a profundidad, para poder establecer de manera técnica la viabilidad de la propuesta presentada como medida de intervención. ✓ Hacer llegar a la Oficina Asesora para la Gestión del Riesgo de Desastres - AGRDP y a la secretaría de Infraestructura Municipal, el informe de las perforaciones al igual que los diseños de intervención presentado de manera formal por la Empresa CONEXPE S.A.

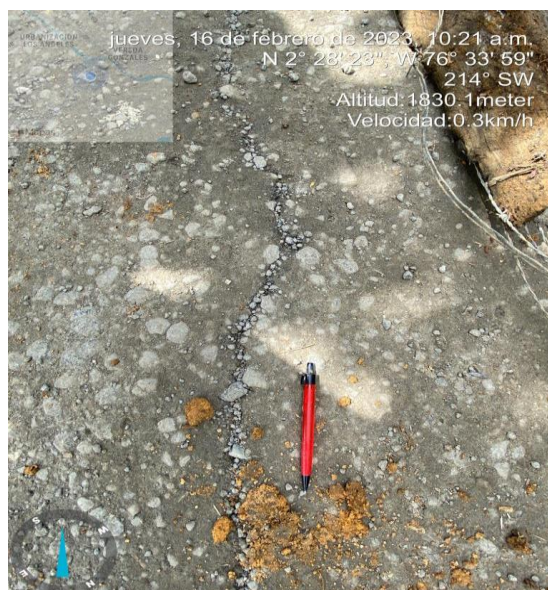
- En el lugar reportado como zona de afectación se evidencia una grieta en el terreno con dimensiones que varían desde los 3 mm a los 15 mm, con una extensión en el terreno en una distancia de 35 m de manera ininterrumpida, el cual se proyecta de manera casi paralela al eje de la vía (Imagen 2)
- Contiguo al sitio donde se presentan los agrietamientos del terreno se evidencia un poste de energía que presenta inclinación de aproximadamente 5° de desfase sobre la vertical, lo cual hace necesario reportar dicha situación a la **Compañía Energética de Occidente CEO**. Se evidencia la instalación del tensor en dirección hacia la pendiente del terreno, lo cual eventualmente pudo haber causado la inclinación de este.

Imagen 2. Grieta sobre la vía de acceso a la Vereda El Paraíso.

Nota: Se observa una grieta a lo largo de la vía. Fuente, Equipo OAGRDP

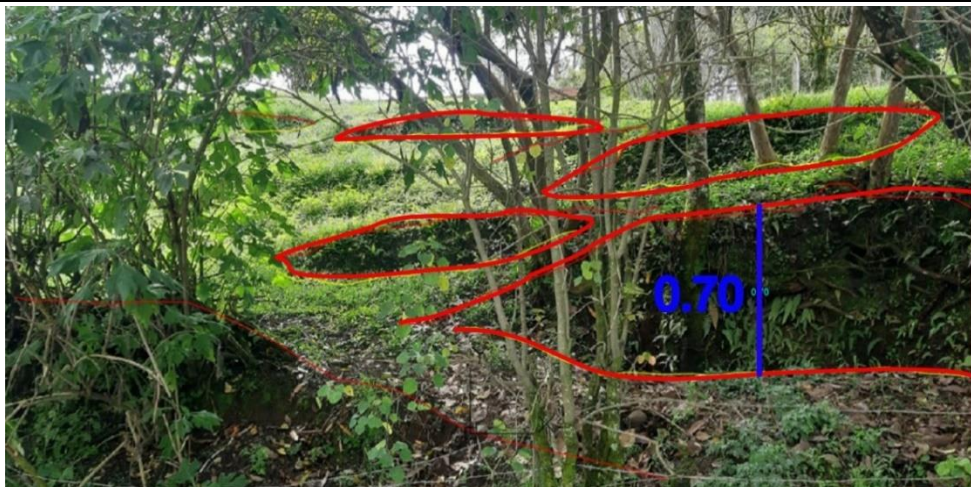
- Se evidencian movimientos en masa rotacionales y asentamientos diferenciales del terreno con hasta de 0,70 m en la vertical y longitudes promedio de 3 m; así como deslizamientos antiguos con longitudes que en algunos casos superan los 10 m, ubicados a lo largo del terreno en donde se encuentra la vivienda de la señora Omaira Orozco (Imagen 3), los cuales requieren de una pronta intervención a fin de evitar situaciones de emergencia tanto en la vivienda construida en la parte superior como en la vía; mostrando en diferentes puntos movimientos anteriores, que ha dejado cicatrices evidentes en el terreno. Se observa un talud que presenta suelos de coloración amarilla, predominantemente arcillosos, de alta plasticidad, seguido por un suelo orgánico de color café, con vegetación de gran tamaño y raíces profundas, además, en la parte superior de esta ladera que es donde está ubicada la vivienda de la señora Omaira Orozco, en este terreno se presenta inestabilidad, como hundimientos en la parte alta, abultamiento al pie del talud e inclinación en la vegetación (Imagen 4)

Imagen 3. Asentamientos en el predio de la señora Omaira Orozco.

Nota: Se observan asentamientos a un costado de la vía. Fuente Equipo OAGRDP

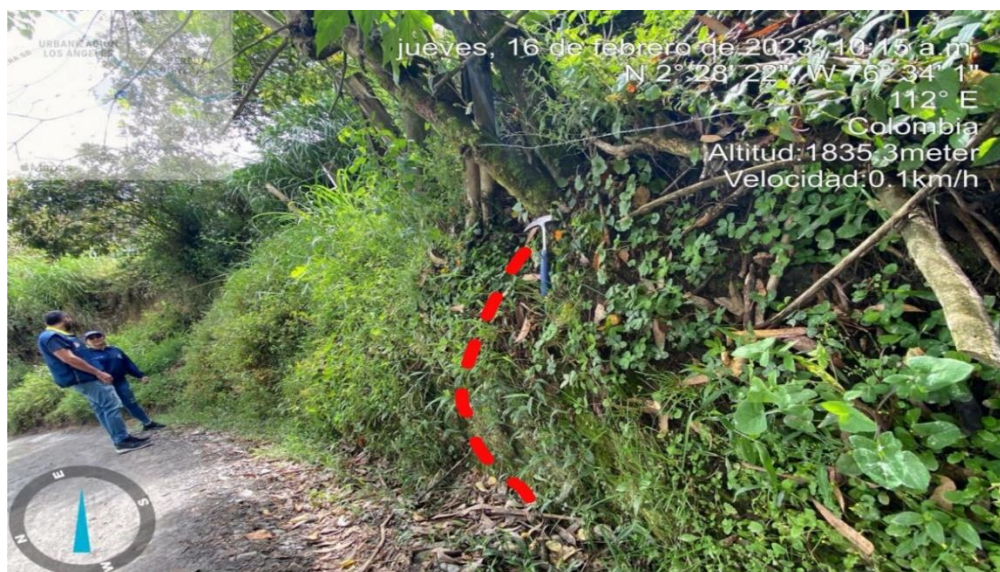
Imagen 4. Abultamiento al pie del talud a un costado de la vía de acceso a la vereda El Paraíso.

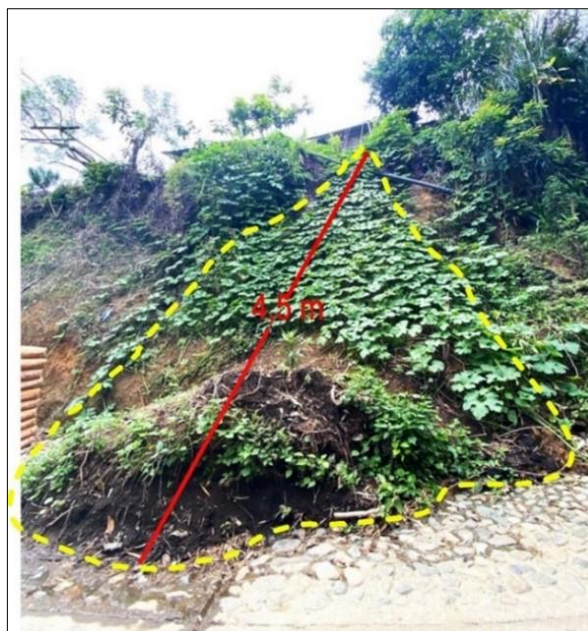
Se observa un deslizamiento traslacional de aproximadamente 4,5 m de alto (Imagen 5), que según la señora Margarita Cruz en los últimos 18 años ha tenido actividad más de 8 veces. Este deslizamiento se encuentra sobre una placa huella perteneciente a la vía que comunica a la vereda El boquerón con el barrio Calicanto de Popayán y a la misma vereda con la vereda Dos Brazos.

Imagen 5. *Deslizamiento traslacional sobre la vía en la Vereda El Boqueron.*

Nota: Deslizamiento translacional sobre la via. Fuente Equipo OAGRDP

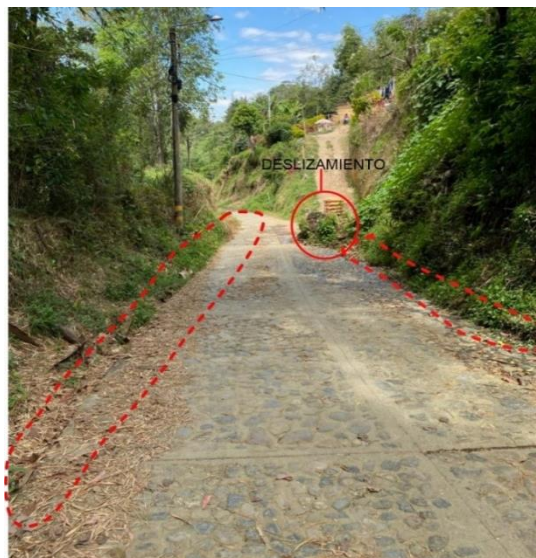
Imagen 6. *Placa huella vereda El Boquero, sin canalización de aguas y un deslizamiento sobre la misma.*

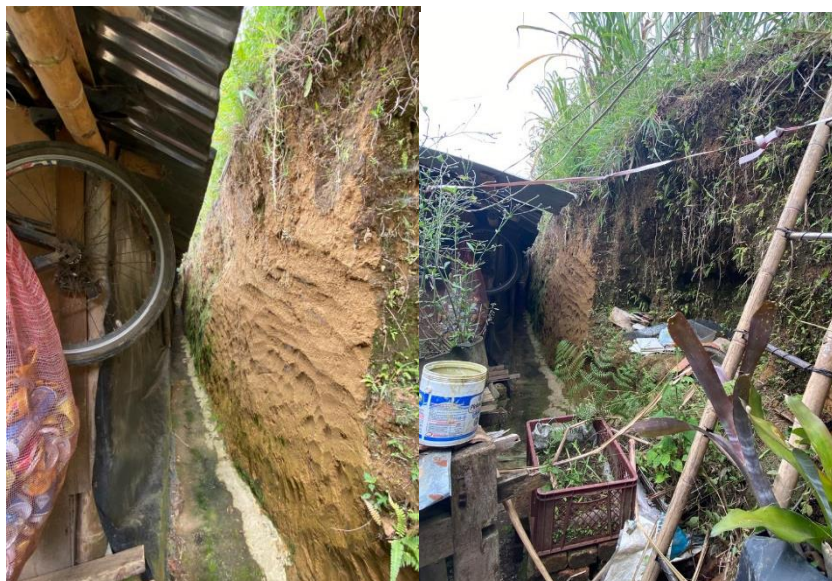
- En la parte posterior de la casa se localiza un talud artificial (
- Imagen 8), con un suelo de color marrón, húmeda media, y plasticidad media el cual en una zona se encuentra socavado. Según las propietarias de la vivienda tiene filtración de agua de las viviendas ubicadas en la parte alta de la ladera. Y adicionalmente el talud recibe de manera directa agua del techo de la vivienda de la señora Margarita Cruz, que no cuenta con un canal de conducción de aguas lluvias.

Imagen 8. Talud parte posterior afectado por aguas lluvias no canalizadas del techo de la vivienda y con un area socavada.

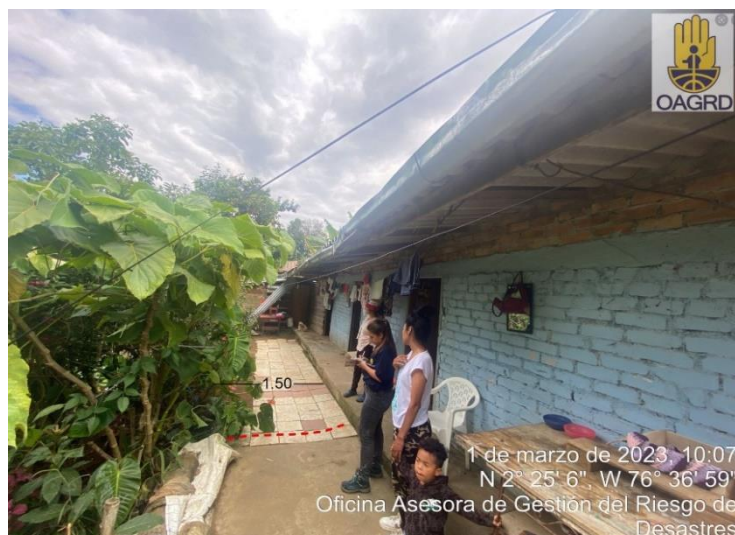
Imagen 9. Hundimiento del suelo en la parte frontal de la vivienda de la señora Margarita Cruz.

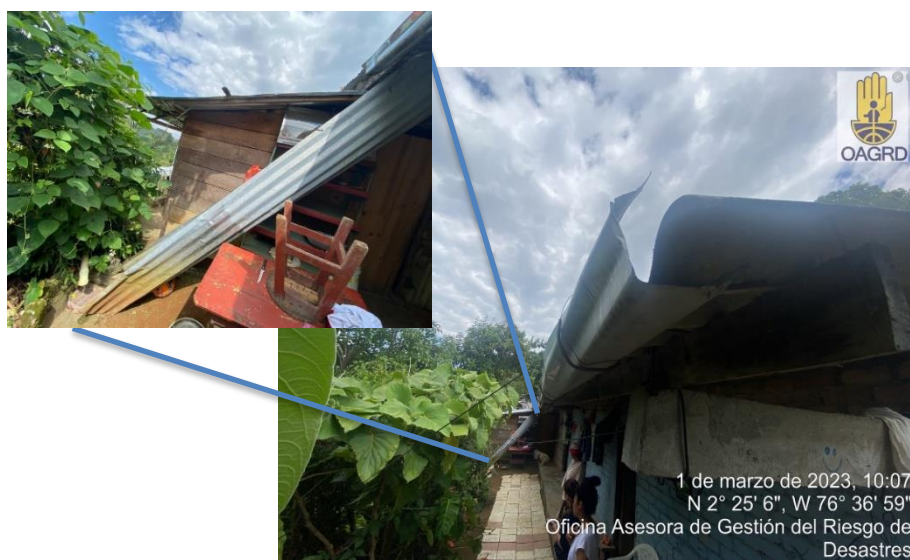
La vivienda en la parte frontal tiene canalización de aguas lluvias (Imagen 10), por medio de un canal, el cual desagua a un sifón que se conecta con un tubo de pvc y transporta el agua a la parte baja de la ladera donde es depositada y cae a la placa huella (Imagen 11).

Imagen 10. Canalización de aguas lluvias en la parte frontal de la vivienda.

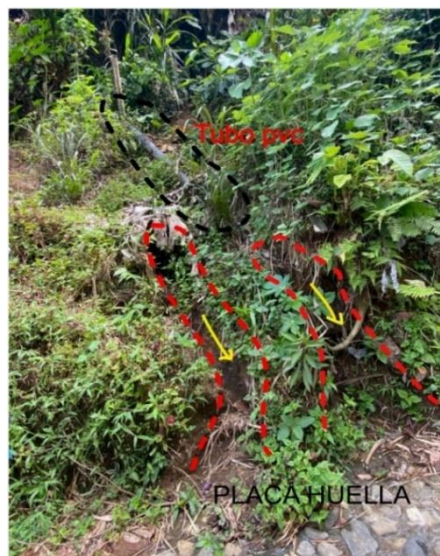
Imagen 11. Desagüe del agua de los canales, se observa como el agua socava el suelo antes de caer a la placa huella en la vereda El Boquerón.

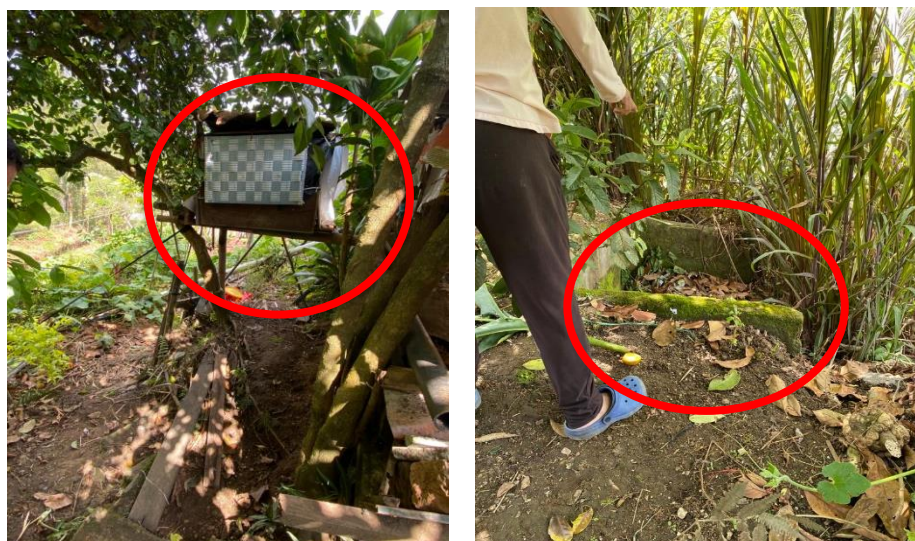
- Se encuentran cargas considerables al borde del talud, tales como un corral para conejos, materas, y los escombros de un estanque para patos que fue afectado en uno de los deslizamientos (Imagen 12).

Imagen 12. Cargas en la parte superior del talud.

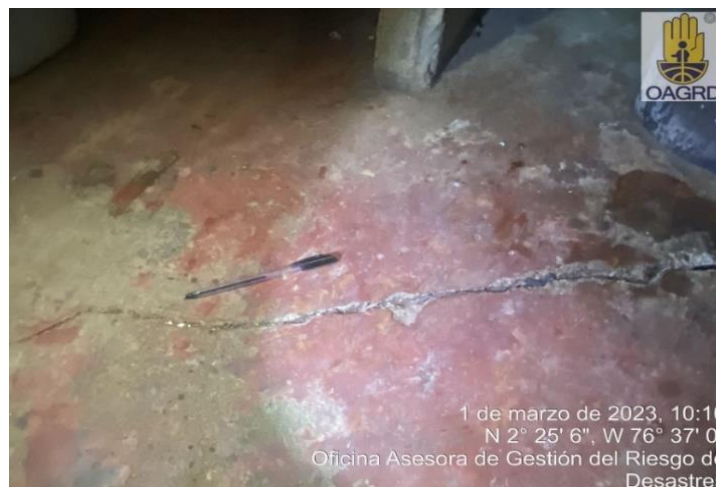
- Al interior de la vivienda se evidencia una fisura de aproximadamente 1,5 metros (Imagen 13).

Imagen 13. *Fisura en el suelo al interior de la vivienda*

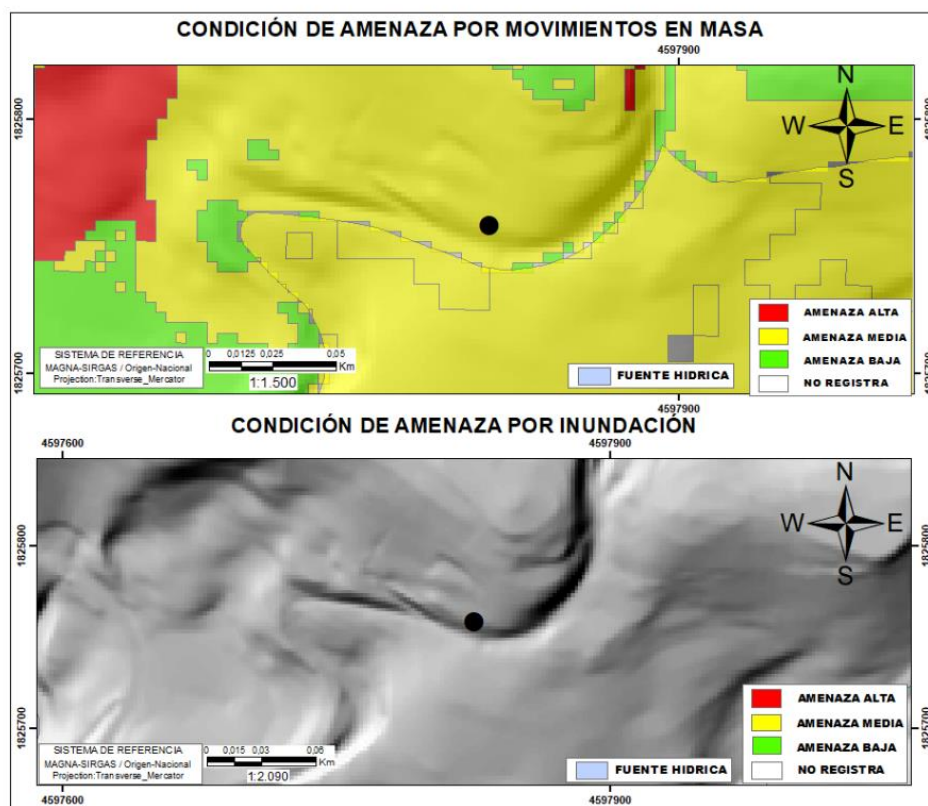
Figura 7. Ubicación de la zona en los mapas de amenaza por inundación y movimiento en masa escala (1:25000).

La zona presenta una condición de AMENAZA MEDIA por movimientos en masa, según el mapa en escala 1:25000, pero en el lugar de la vivienda existen afectaciones antrópicas (por acción humana), tales como mal manejo de aguas, intervención del terreno en la parte superior del talud, cargas considerables que están al borde de este, lo cual combinado con las características del suelo, que en la zona corresponde según el mapa de UGI del SGC, 2015 a suelo residual no cohesivo del conjunto río hondo que se trata de ignimbritas altamente meteorizadas, estos suelos debido a su característica de cohesión tienen una consistencia cambiante ante factores climáticos debido a que los espacios entre las partículas del suelo permiten la movilidad de agua, lo cual con la presencia de lluvias en la zona provocan el incremento en la inestabilidad del terreno, dando como resultado el deslizamiento evidenciado en el lugar. Adicionalmente en el lugar NO SE REGISTRA AMENAZA POR INUNDACION

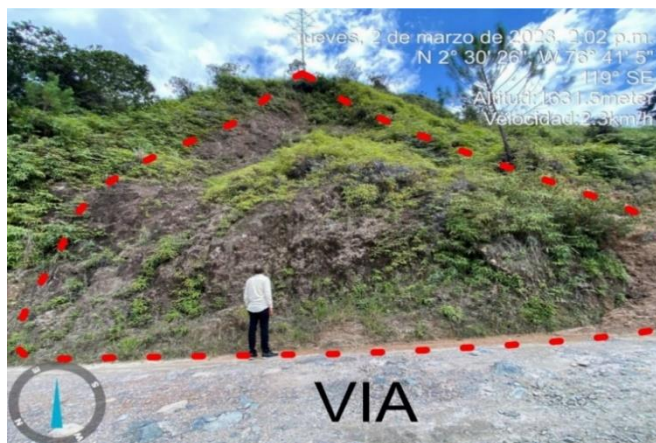
Imagen 15. Deslizamiento de aproximadamente 8 metros de alto a un costado de la Vía en la Vereda la Meseta.

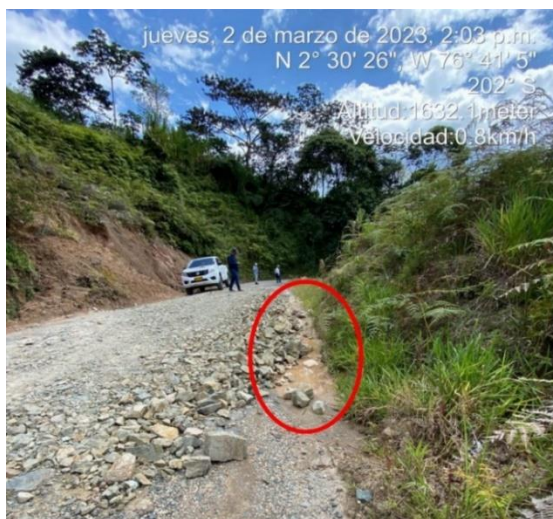
- Sobre la vía se encuentra un material (triturado de roca), que según manifiesta el señor JAVIER CAPOTE, fue depositado para cubrir una fisura que se generó sobre la vía. Sin embargo, este material está provocando o un empozamiento de agua, generando filtración y afectación en la estabilidad del terreno (Imagen 16).

Imagen 16. Empozamiento de agua sobre la vía

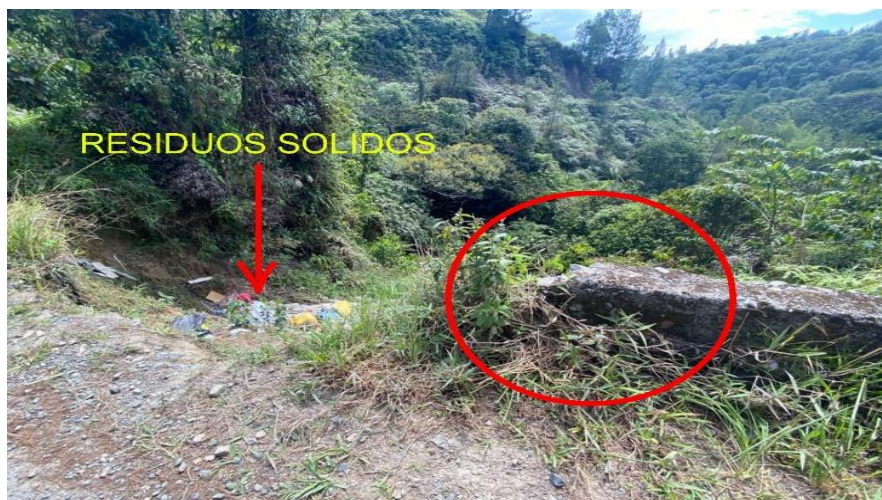
- Se encuentra un deslizamiento, el cual ha afectado la banca vial, provocando la pérdida de una parte de un muro de contención de aproximadamente 60 cm de alto por 40cm de ancho. Adicionalmente, se observa que la zona es utilizada para depositar residuos sólidos (basuras), e incluso se halla en el lugar un bovino sin vida y en estado de descomposición.
- Debido a que la vía no cuenta con sistemas de control de aguas lluvias, esta ladera actúa como zona de escurrimiento de aguas de la vía y de la parte alta de la montaña (Imagen 17).

Imagen 17. *Afectación de la vía y presencia de residuos sólidos sobre un deslizamiento*

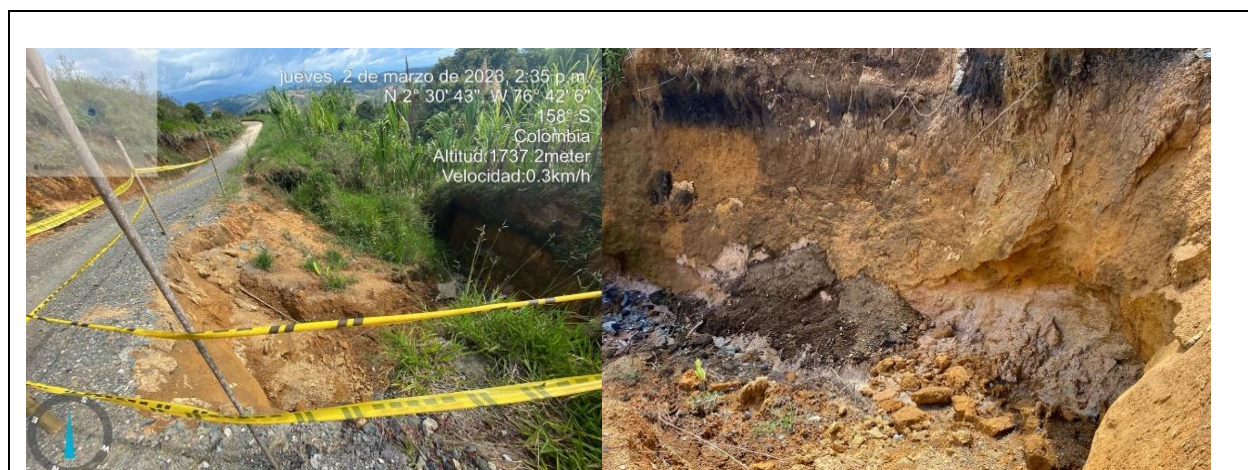
La vía se encuentra afectada por socavación producida por el agua, a un costado de la vía. La zona esta demarcada con cinta como precaución para las personas que transitan por la vía, el señor JAVIER CAPOTE manifiesta que la secretaria de infraestructura realizara una intervención en este lugar, para evitar que se continúe deteriorando la vía (Imagen 18).

Imagen 18. Socavación a un costado de la vía que conecta la Vereda La Meseta y el Barrio Julumito.

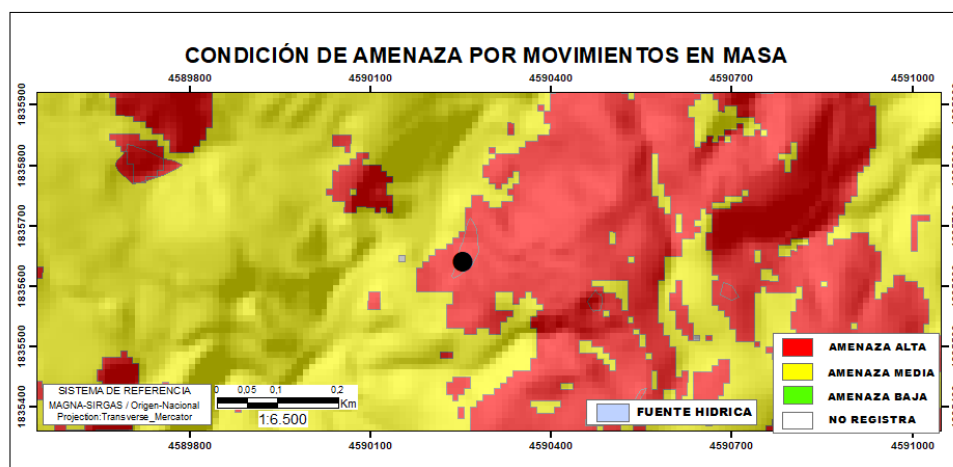
Figura 10. Ubicación Visita No.3 en los mapas de amenaza por inundación y movimiento en masa escala (1:25000).

De acuerdo con los estudios de Zonificación Geomecánica y de Amenaza por Movimientos en Masa del Municipio de Popayán a escala 1:25000 del Servicio Geológico Colombiano, 2015, adoptados por la Oficina Asesora de Gestión del Riesgo de Desastres, la zona presenta una **AMENAZA ALTA**. Por otra parte, no se cuenta con los estudios para la condición de amenaza por inundación.
