LEVANTAMIENTO DE INFORMACIÓN Y CARACTERIZACIÓN DEL FENÓMENO
DE SUBSIDENCIA ASOCIADOS A LLENOS ANTRÓPICOS EN EL MUNICIPIO DE
PEREIRA COMO APORTE A LA DIGER.

Informe de práctica académica presentado como requisito parcial para optar al título de:
GEÓLOGA

DIRECCIÓN DE GESTIÓN DE RIESGO DE PEREIRA (DIGER)

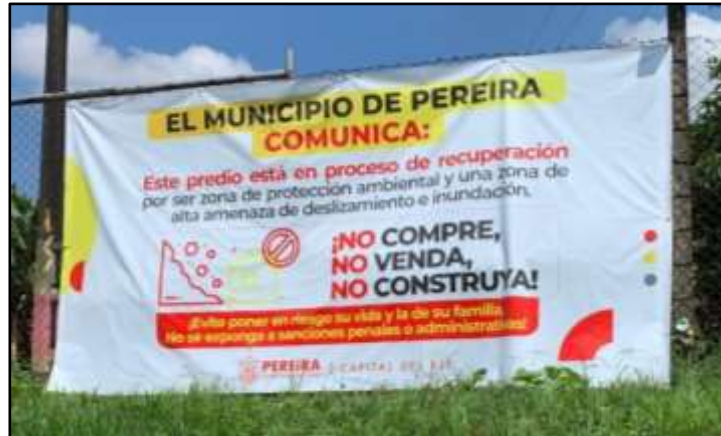
- **Evaluación en campo:** No se encontraron evidencias del fenómeno de subsidencia, como grietas en viviendas o vías; sin embargo se confirmó que la vía estaba construida sobre un lleno, pero este lleno se muestra aparentemente estable; este punto no representa una situación de riesgo para la comunidad en términos de subsidencia, sin embargo su ubicación hace a este punto propenso a sufrir de otros riesgos, como son riesgo por deslizamiento e inundación, debido a estos otros posible riesgos hay un aviso de la Alcaldía de Pereira como se observa en la Figura 23.

Fig 23. Avisos en la comunidad por riesgo de deslizamiento e inundación.

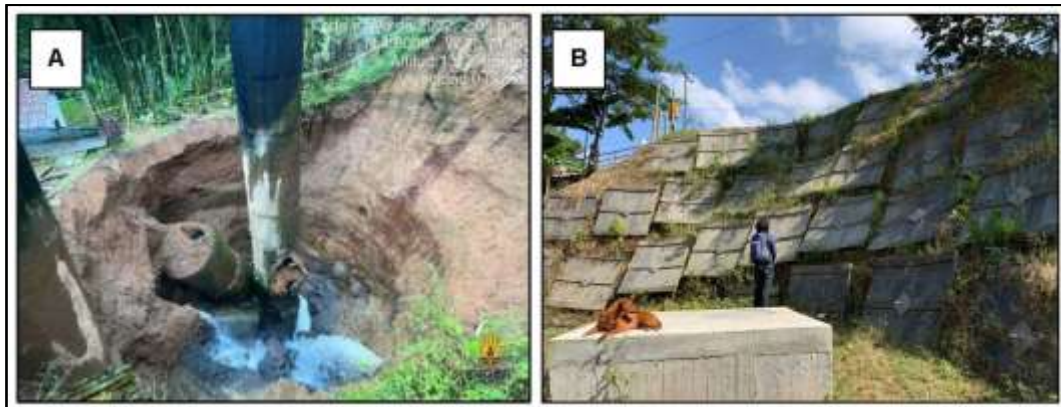
- **Evaluación en campo:** Se observó la actual obra de contención de la zona que presentó la subsidencia en el 2021, la cual se encuentra en buen estado y ha tenido un buen funcionamiento (Figura 24B), y se pudo observar el espesor aproximado de 2,5 m de la zona colapsada (Figura 25), en esta zona específica no hay mucha infraestructura expuesta. También se evidenció en el área recorrida, el barrio donde se concentra la mayor población actualmente, y este presenta varias grietas e inclinación leve de algunas calles (Figura 26), se pudo observar también un agrietamiento en una vía que va paralela al escarpe y esta grieta da indicios a una falla rotacional (Figura 27), al interactuar con la comunidad se pudo encontrar en el patio de una vivienda, una cerca inclinada en dirección al escarpe (SE), con un suelo bastante inestable (Figura 28).

Fig 24. A) Evento de subsidencia ocurrido el 24 de julio de 2021. *Fuente: (DIGER, 2022).* **B)** Actual obra de contención en la zona.

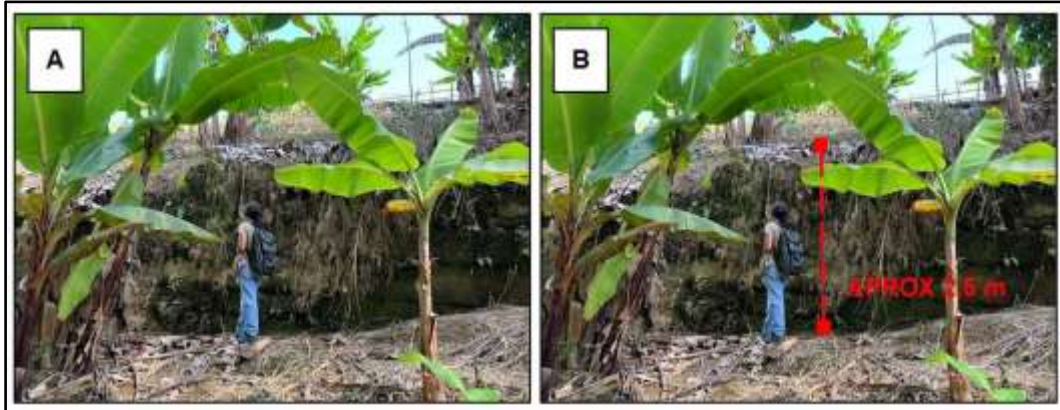
Fig 25. A) Espesor del suelo colapsado (Aproximadamente. 2,5 m). **B)** Esquema representativo.

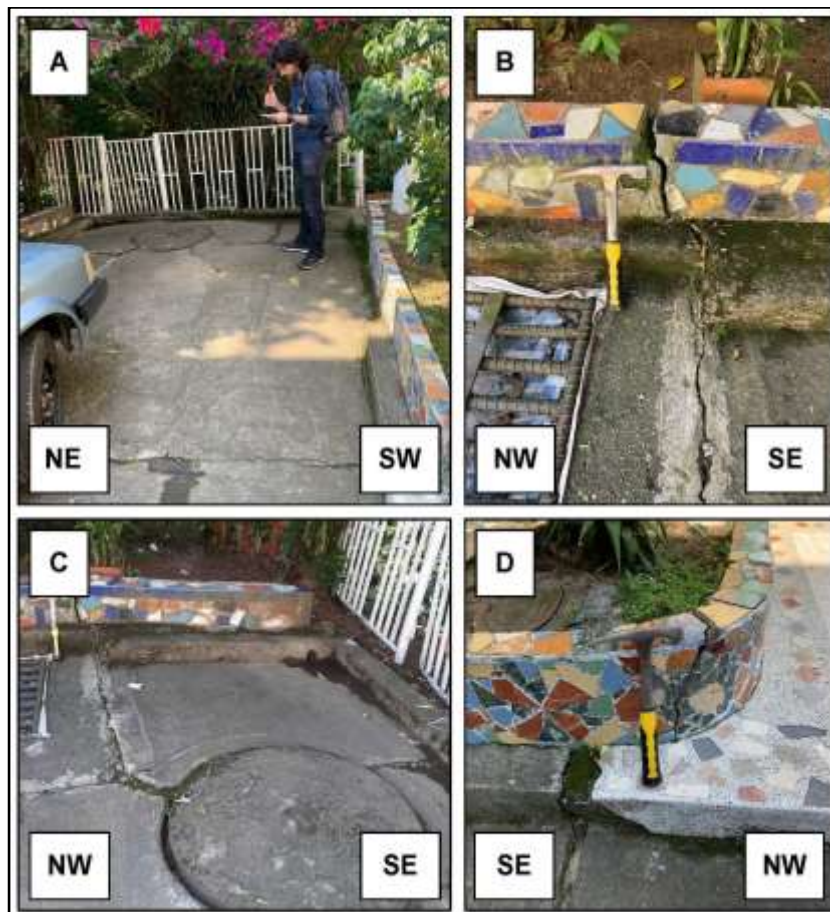
- **Daño a la infraestructura:** La infraestructura que presenta más daños, son las vías, las cuales se presentan agrietadas, igualmente andenes y seguido de las casas.

Fig 26. A) Vista general de la calle que presenta agrietamientos en dirección a la ladera. **B)** Andén izquierdo de la calle agrietado. **C)** Grietas en medio de la vía e infraestructura asociada a vivienda del lado izquierdo, se presenta una inclinación en dirección a la ladera (SE). **D)** Andén de la vivienda derecha agrietado.

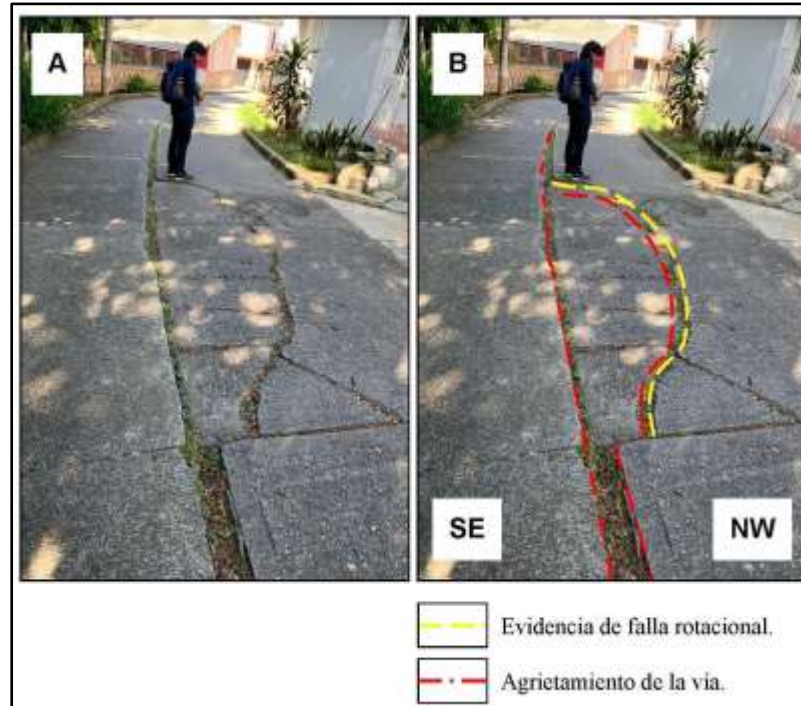
Fig 27. A) Fotografía en campo. Cachipay. Grietas en medio de la vía, forman una geometría de media luna, y presenta una leve inclinación en la zona que comprende la media luna. **B)** Esquema representativo.

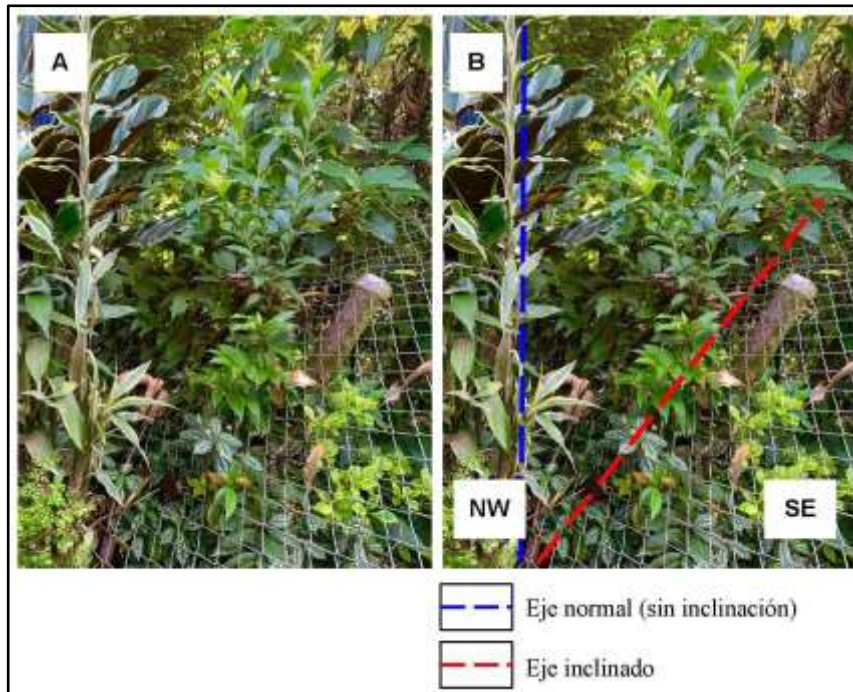
Fig 28. A) Inclinación de cerca en patio de vivienda Cachipay, inclinada en dirección al escarpe. **B)** Esquema representativo de inclinación.

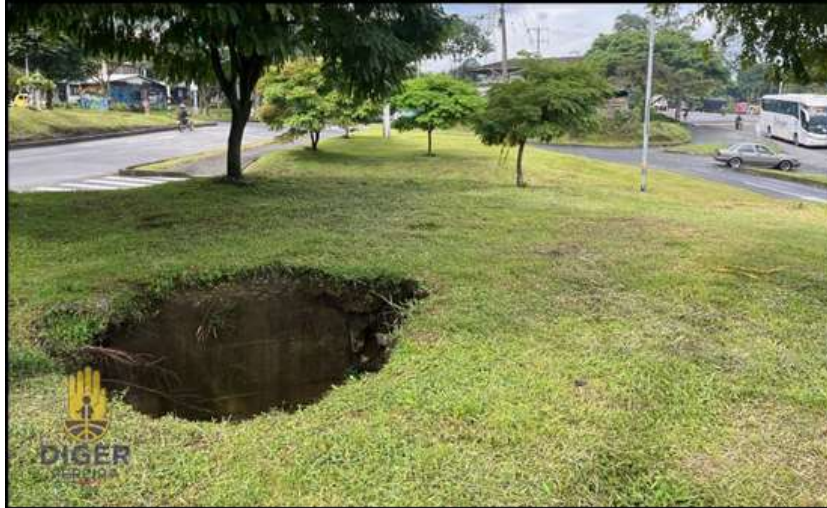
- **Daño a la infraestructura:** Actualmente no hay infraestructura afectada, sin embargo, en caso de un avance mayor en la subsidencia de esta zona, serían las vías las que presenten el daño, debido a su cercanía con este terreno.

Fig 29. Fenómeno ocurrido en Parque Industrial en el 2022. *Fuente: (DIGER, 2022).*

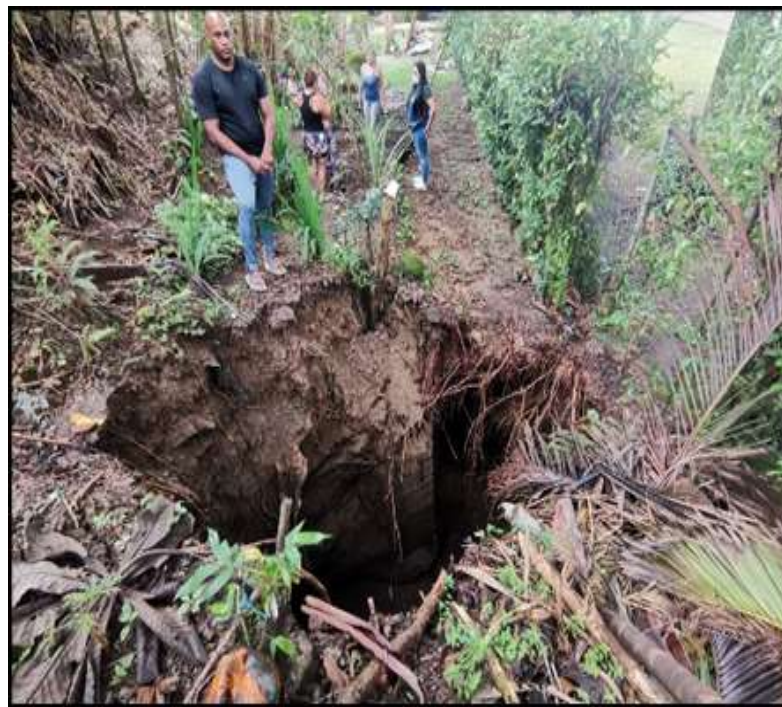
- **Daño presentado a la infraestructura:** No hay daños en la infraestructura del conjunto residencial, pero presenta cercanía a la zona de juegos del conjunto residencial Villas de la Madrid.

Fig 30. Fenómeno ocurrido en Villas de la Madrid en el 2021. *Fuente: (DIGER, 2021).*

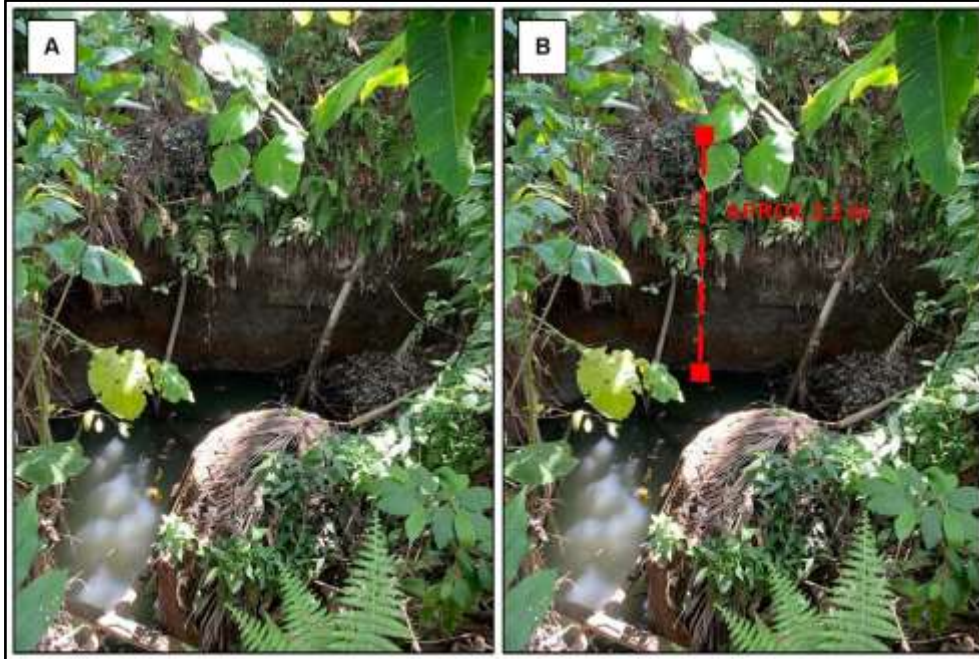
Fig 31. A). Espesor aproximado de subducción actualmente (2,20m). **B)** Esquema representativo.

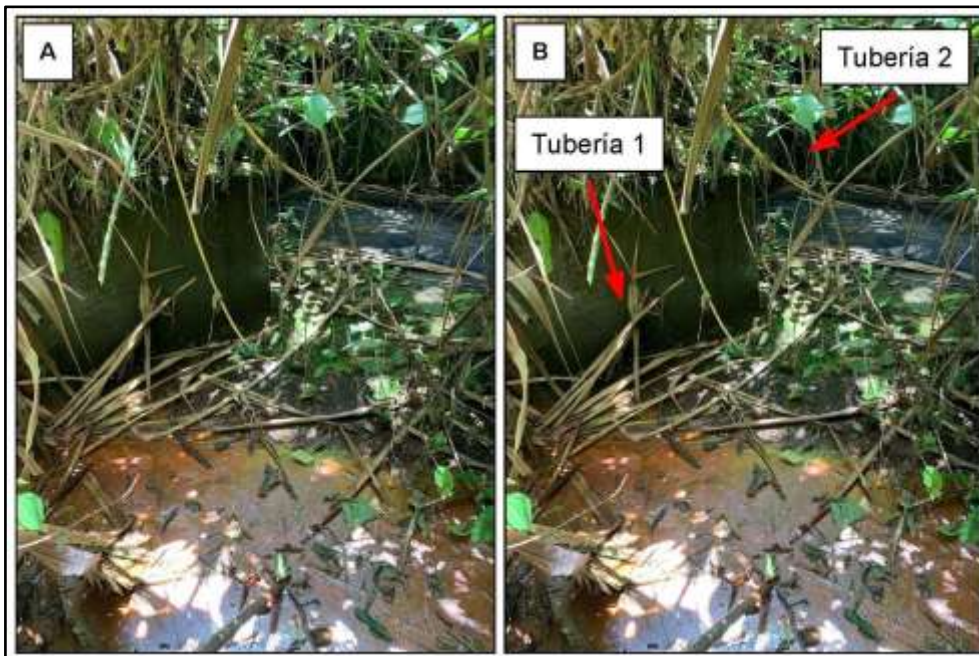
Fig 32. A) La tubería 1 expulsa un lodo de color naranja, asociada con el pozo generado por la subsidencia, mientras que la tubería 2 expulsa un lodo de color oscuro. **B)** Esquema representativo.
