INFORME DE PRÁCTICA ACADÉMICA REALIZADA EN LA CORPORACIÓN
AUTÓNOMA REGIONAL DEL ALTO MAGDALENA (CAM)

TRABAJO DE GRADO
MODALIDAD PASANTÍA PARA OPTAR TÍTULO DE GEÓLOGA

ELABORADO POR:
NATALIA MUÑOZ AROS
PASANTE DE GEOLOGÍA

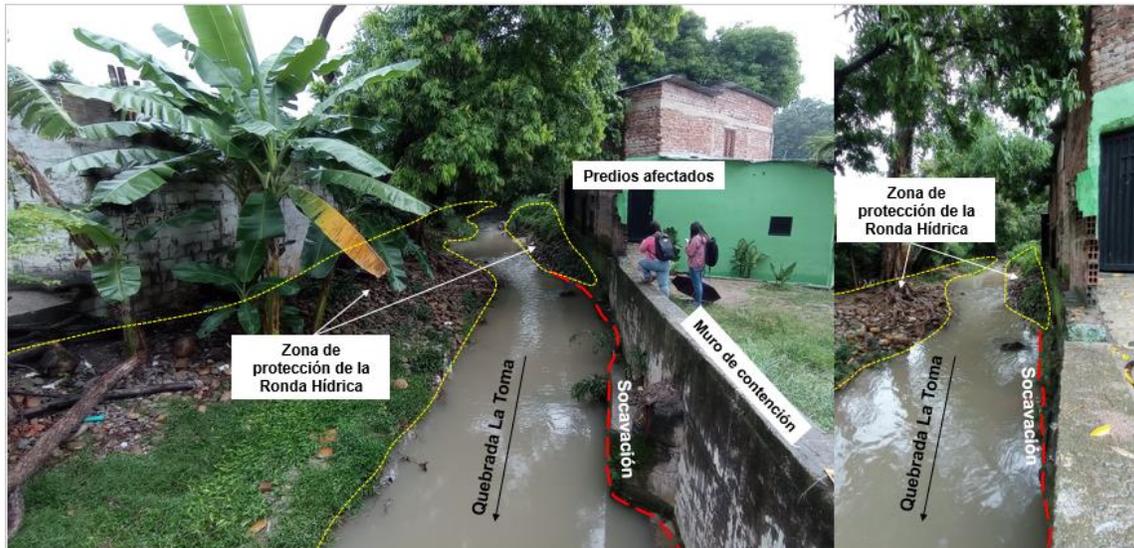
Registro fotográfico 1. Imagen zona en riesgo – Quebrada La Toma, tomada y editada por el autor.

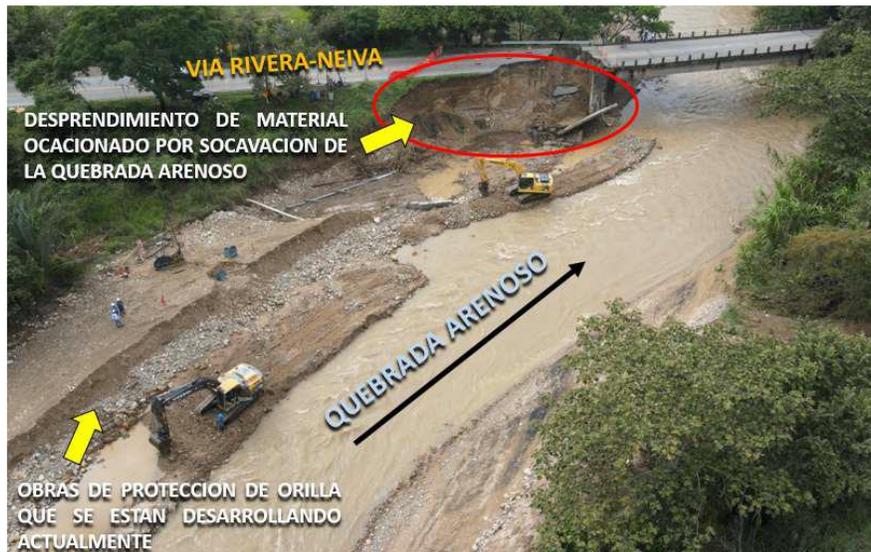
Sector evaluado 1: Ruta 45 – Puente Arenoso

Registro fotográfico 2. Imagen zona afectada, puente arenoso. Tomada y editada por fuente propia.

Descripción en campo: Durante la visita al primer sector, correspondiente al tramo del puente Arenoso, se evidencia que éste ha sido afectado por un fenómeno de socavación lateral, ocasionado por el paso de la quebrada Arenoso en el sector, el cual se aceleró debido a las fuertes lluvias que se han presentado en el departamento en los últimos días, generando de esta manera, el desprendimiento de material que hace parte de la base estructural del costado sur oriental del puente evidenciado en el fracturamiento que se evidencian en la estructura .

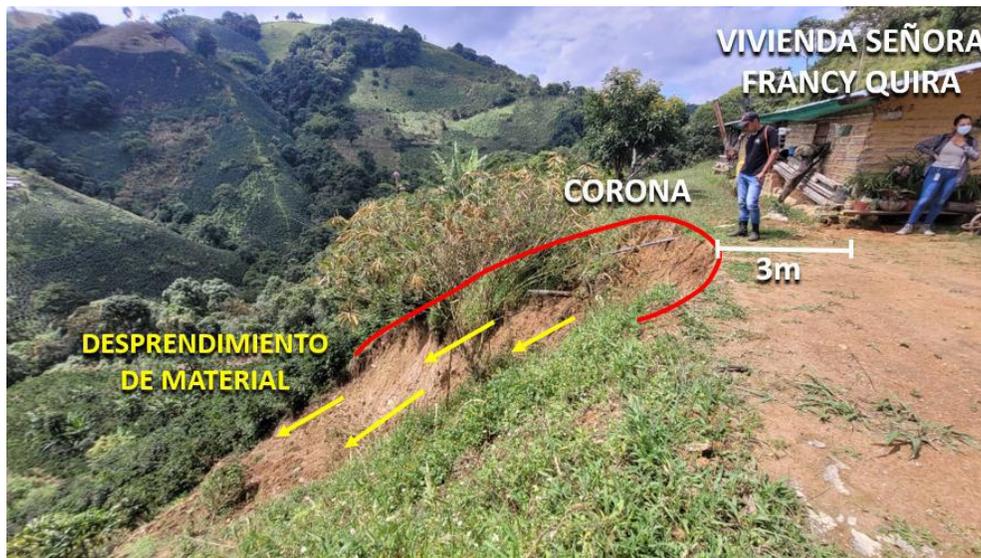
SECTOR EVALUADO 1:

Registro fotográfico 4. Imagen sector evaluado 1, predio de la señora Francy Quira. Imagen tomada y editada por fuente.

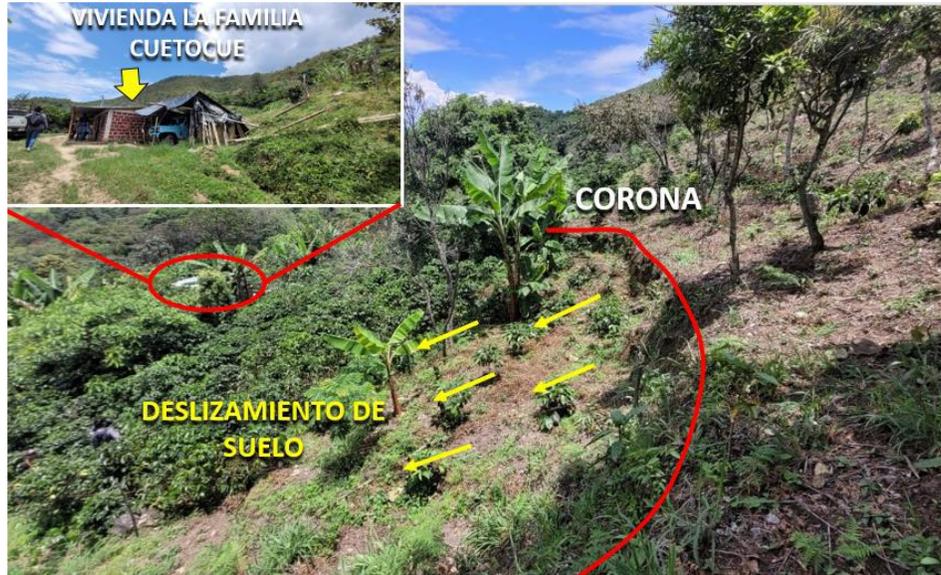
SECTOR EVALUADO 2:

Registro fotográfico 5. Imagen sector evaluado 2, predio de la familia Cuetocue. Imagen tomada y editada por fuente propia.

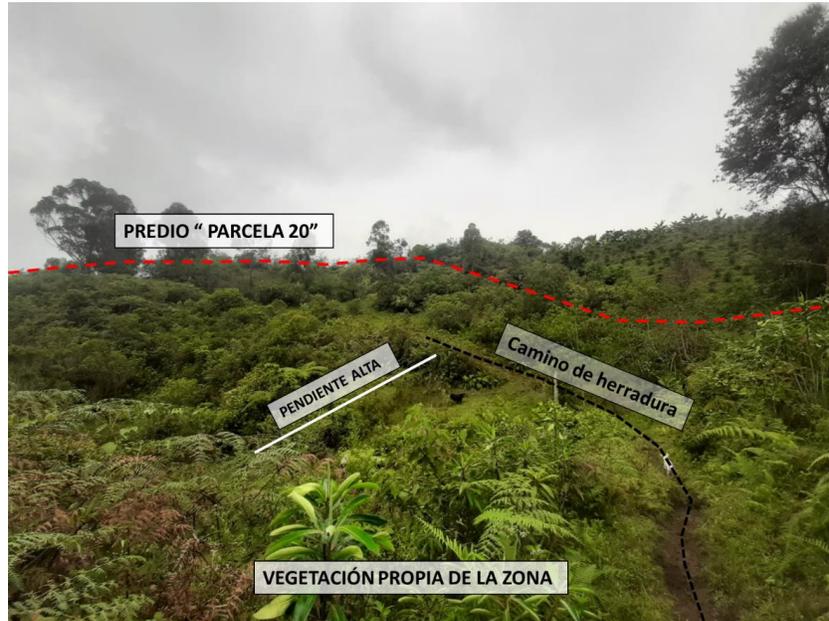
Sector evaluado N° 1:

Registro fotográfico 18. Geomorfología de predio "Parcela No. 20". Imagen tomada y modificada por fuente propia.

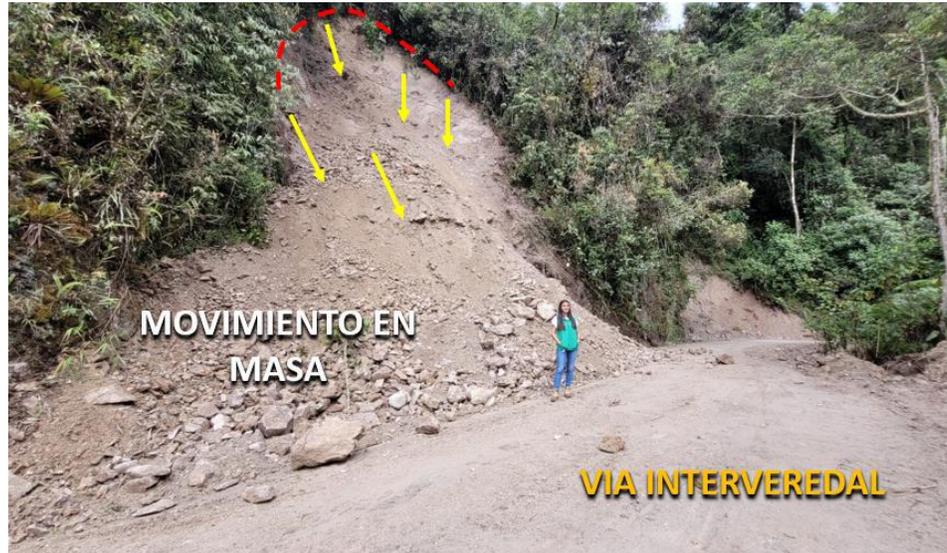
Registro fotográfico 24. Imagen movimiento en masa (deslizamiento rotacional) ubicado en el predio objeto de restitución. Imagen tomada y editada por fuente propia.

Por otro lado, se observan la existencia de fenómenos de movimientos en masa correspondiente a deslizamientos rotacionales hacia las partes bajas del predio las cuales limitan con la vía interveredal que comunica el predio con el municipio de Gigante, esto teniendo en cuenta que el predio se encuentra en la zona de la Falla Altamira, y es evidenciado en la inestabilidad del terreno. En el predio se encuentran dos viviendas elaboradas en madera, indicando que no cumplen con las condiciones de seguridad de sismoresistencia requeridas; respecto al manejo de aguas residuales, las viviendas tienen pozo séptico y tubería en buen estado.

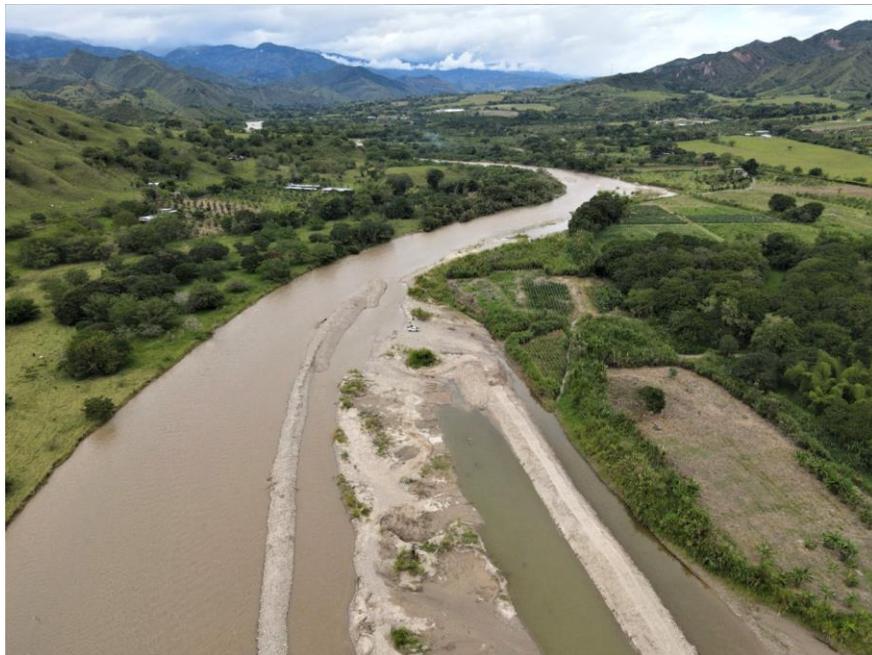
Registro fotográfico 27. Imagen obra de mitigación sobre el Río Suaza, municipio de Suaza. Imagen tomada por el fuente propia.

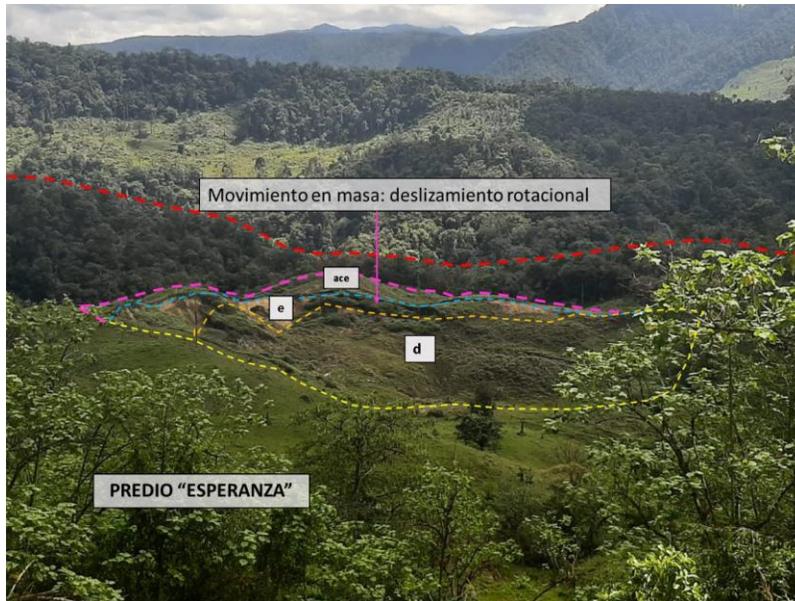
Registro fotográfico 32. Imagen movimiento en masa sector evaluado 1 "predio Esperanza". Imagen tomada y editada por fuente propia.

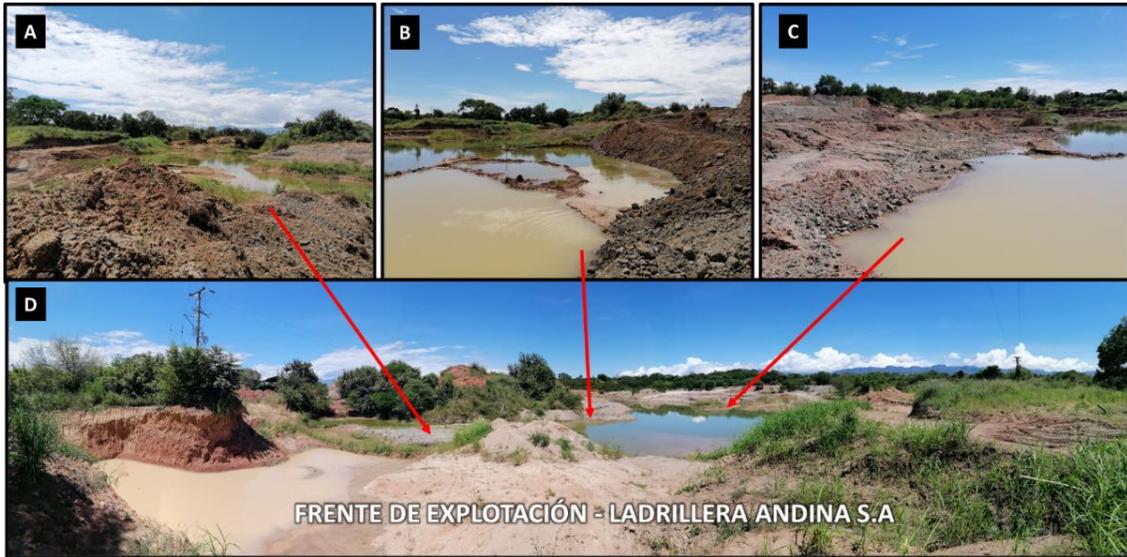
Registro fotográfico 38. Frente de explotación Ladrillera Andina. Fuente propia.

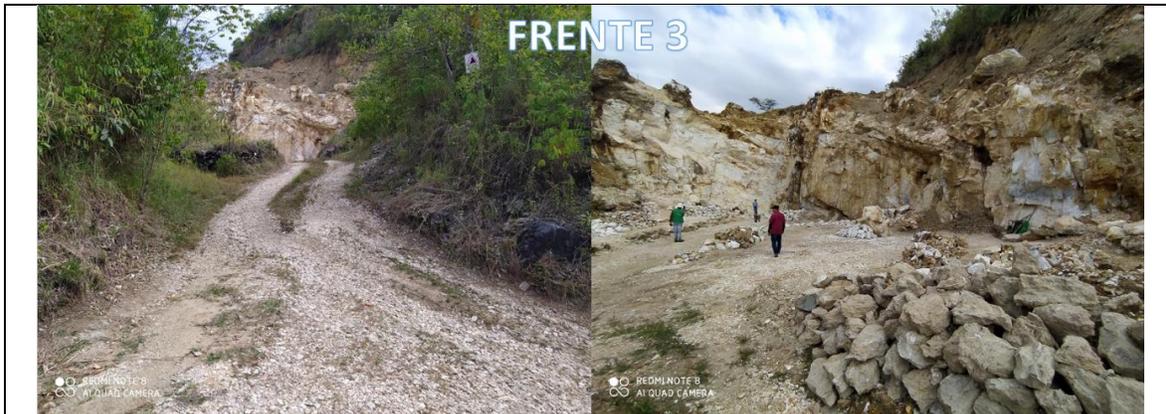
Registro fotográfico 44. Imagen frente No. 3, Título minero No. 13540. Imagen tomada y editada por fuente propia.
