**Informe de práctica académica realizada en la Jefatura de Gestión del Riesgo de Desastres  
de la Secretaría de Medio Ambiente y Desarrollo Sostenible del departamento de Caldas,  
Colombia.**

**Universidad de Caldas  
Facultad de Ciencias Exactas Y Naturales  
Programa de Geología  
Manizales  
2024**

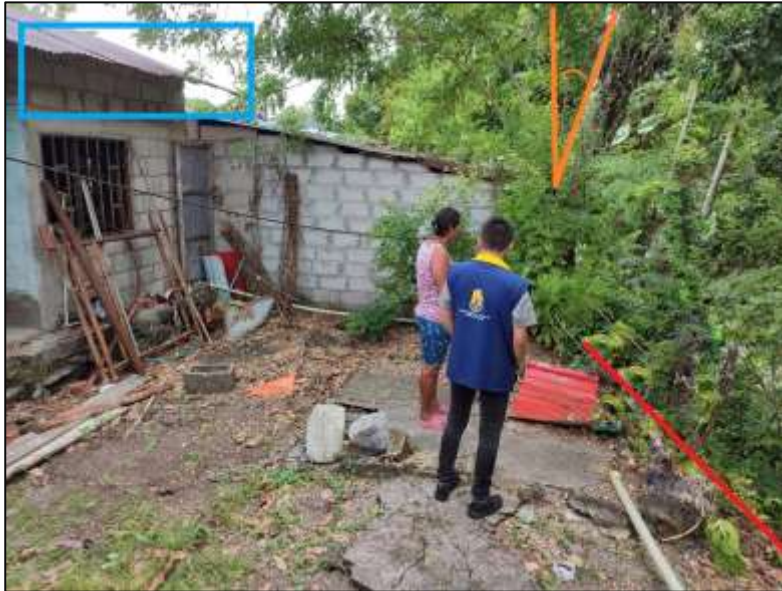
En la parte trasera de la vivienda se observaron vestigios de una cochera y un baño los cuales presentan agrietamiento y hundimientos; en esta zona es evidente además que el agua de lluvia cae directamente sobre el terreno (figura 11). También, se observó agrietamiento en una de las habitaciones que además muestra un inadecuado método constructivo, según el concepto emitido por la ingeniera civil que acompañó la visita (figura 12).

Este patio trasero está limitado por una ladera de baja pendiente que presenta evidencias de inestabilidad como cobertura vegetal inclinada y agrietamientos; además, al lado de la habitación que presenta agrietamientos, se observó un muro en gaviones que por su avanzado estado de deterioro no cumple la función para la cual fue construido.

Figura 11. Patio del predio de la visita técnica 1; se evidencia el mal manejo de aguas lluvia (recuadro azul), vegetación inclinada y ladera de pendiente media. Fuente: propia.

La manera en que se presentan los agrietamientos y hundimientos sugieren que el terreno ha cedido y el asentamiento, sumado a la mala calidad constructiva de la vivienda, la presencia de una ladera con síntomas de inestabilidad y la ocurrencia de sismos, han ocasionado que la estructura se vea comprometida.

Realizar un monitoreo constante de los agrietamientos, movimientos y hundimientos presentados en el predio y la ladera; en caso de identificarse crecimiento de estos se deberá dar aviso inmediatamente para que los organismos de respuesta evalúen la situación.

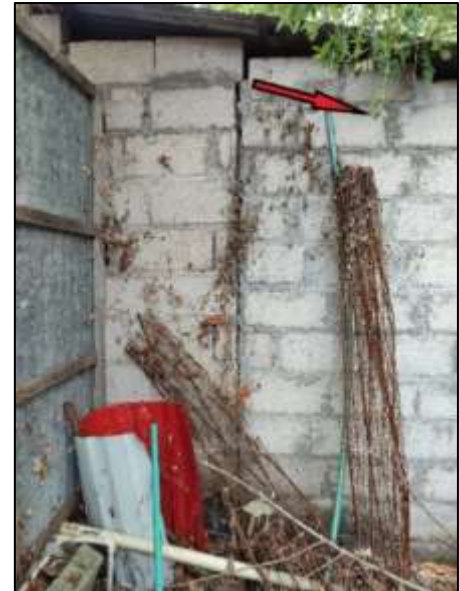
Figura 12. Habitación en el predio de la visita técnica 1, se evidencia una grieta mostrando la dirección del asentamiento. Fuente: propia.

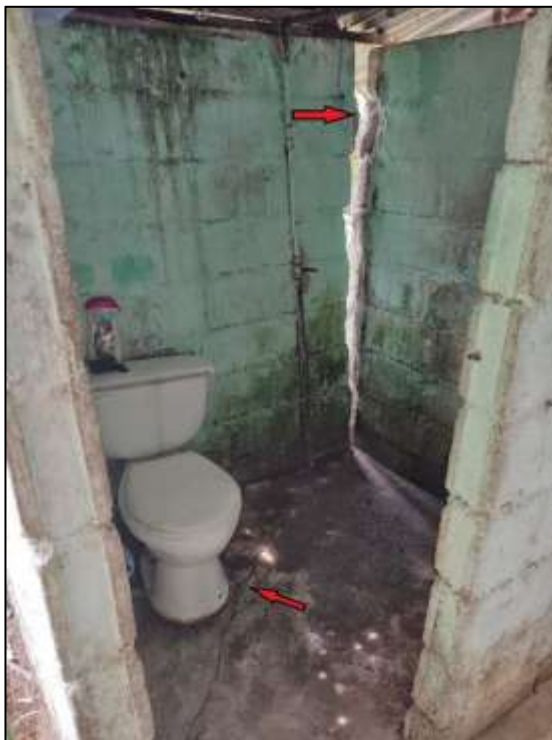
*Figura 13. Baño de la vivienda de la visita técnica 2 donde se evidencia grietas y fracturas. Fuente: propia*

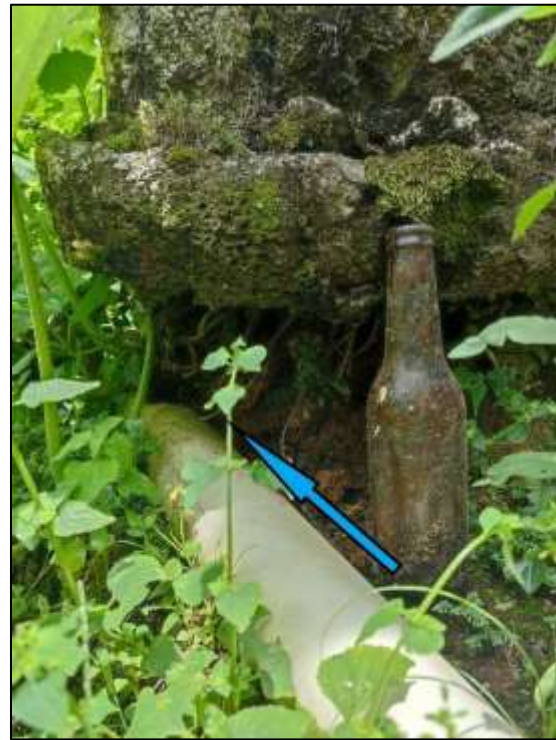
*Figura 14. Base del baño del predio de la visita 2 donde se evidencia socavamiento por mal manejo de aguas lluvias. Fuente: propia*

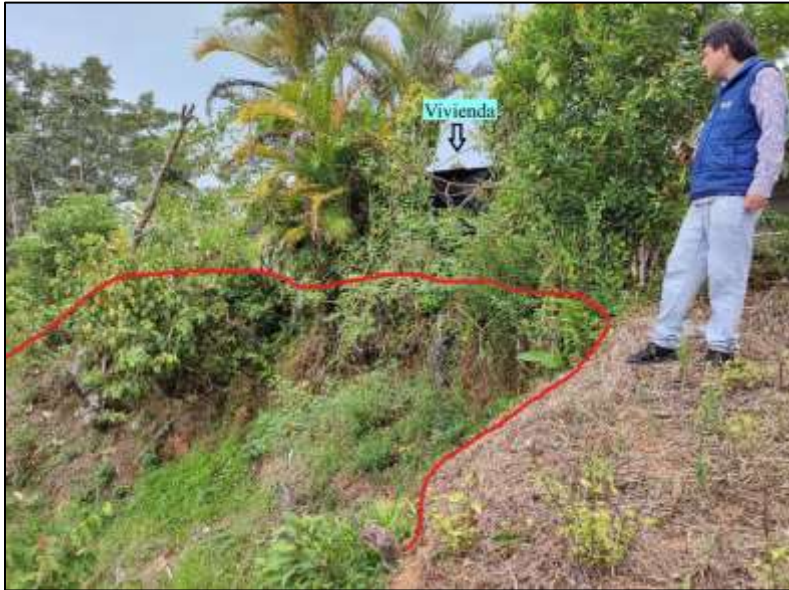
Figura 15. Fotografía tomada a la corona del deslizamiento (línea roja) de 12 metros que afecta a la vivienda de la visita técnica 3. Fuente: propia.

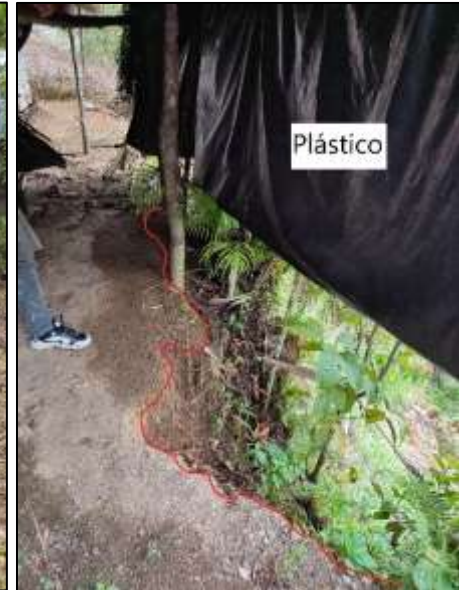
Figura 16. Patio del predio de la visita 3 donde se evidencia el plástico que vierte el agua de lluvia sobre la corona del deslizamiento. Fuente: propia.

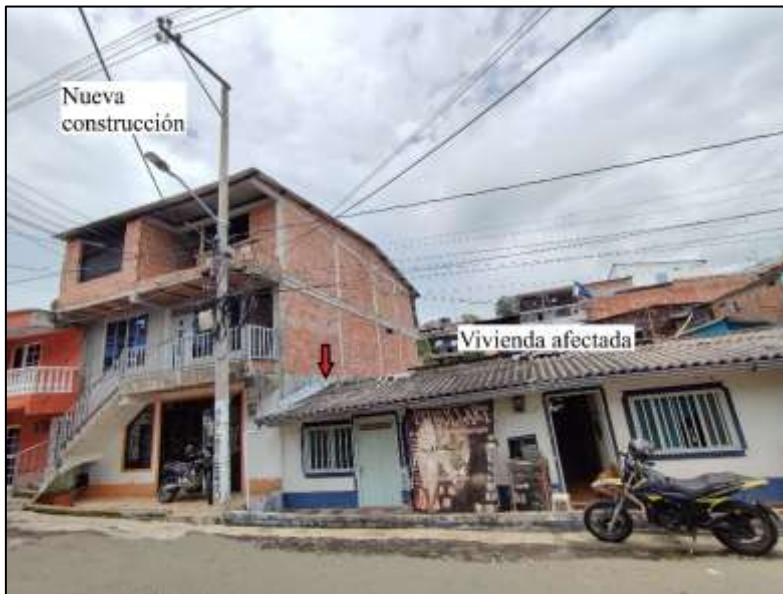
Figura 17. Fotografía tomada a la fachada de la vivienda de la visita técnica. A la izquierda nueva construcción y nuevo poste de luz; a la derecha vivienda afectada. Fuente: propia.

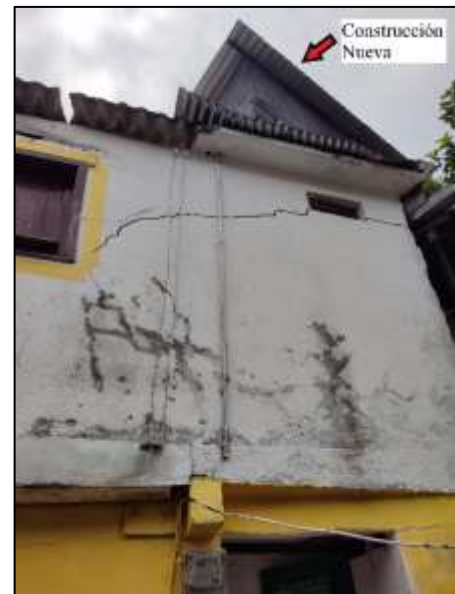
Desde el punto de vista geológico, la zona está construida sobre depósitos piroclásticos y glacifluviales (Qto) (figura 49); en el sitio no se observaron agrietamientos del terreno, reptaciones o algún rasgo que indique la presencia de fenómenos de remoción en masa o procesos erosivos activos que puedan estar generando afectaciones al predio; sin embargo, la ocurrencia de sismos si puede provocar que los agrietamientos empeoren.

Figura 18. Fotografía tomada a la fachada trasera de la vivienda donde se evidencian los agrietamientos en la zona más cercana a la nueva construcción. Fuente: propia.

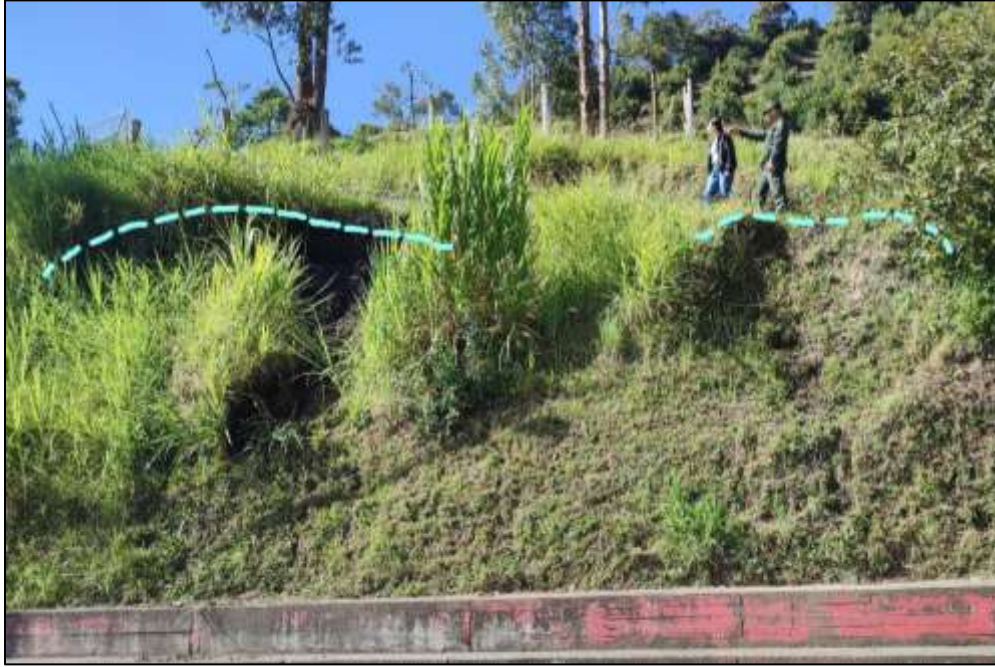
generales aproximadamente 20 metros de longitud horizontal, alrededor de 6 metros de diferencia de altura con la cancha; la mayor de las coronas tiene una longitud de 4 metros aproximadamente y la otra alrededor de 1,5 metros (figura 28).

*Figura 28. Fotografía de la ladera estudiada en la visita técnica 6; se evidencian las dos coronas presentes (líneas azules). A la izquierda corona activa (4 metros), a la derecha inactiva (1,5 metros). Fuente: propia*

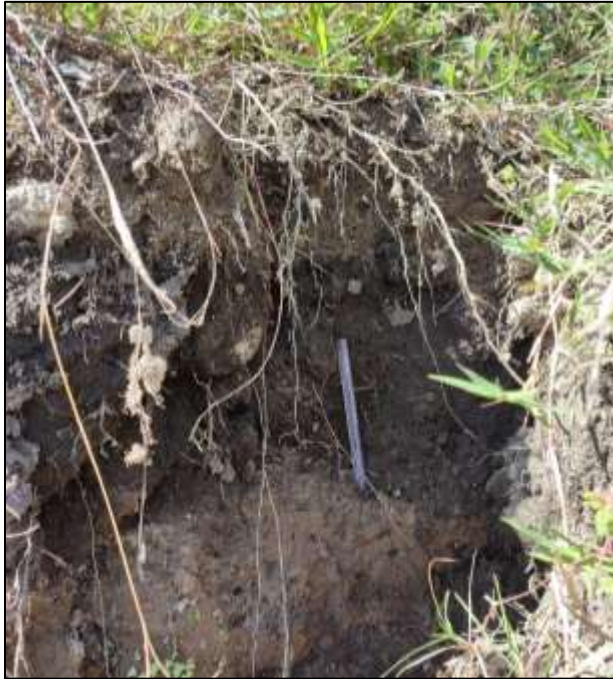
Figura 29. Fotografía en la que se evidencia el perfil de suelo observado en el escarpe principal formado por uno de los movimientos en masa. Fuente: propia.

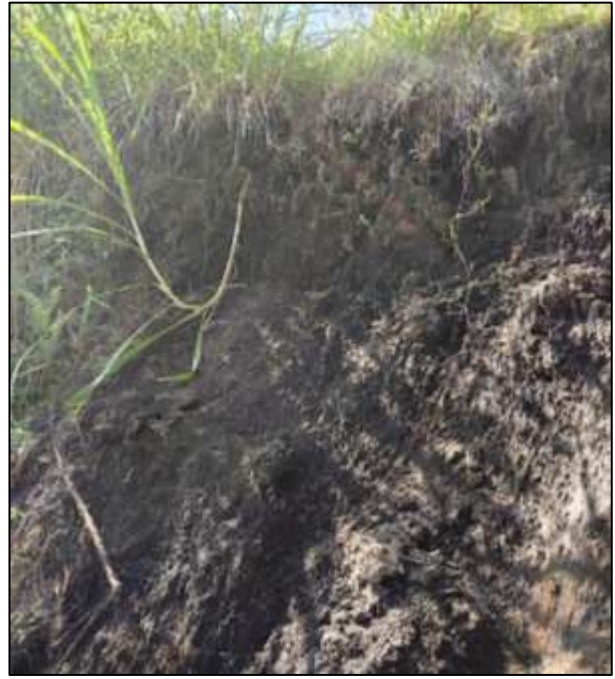
Figura 30. Fotografía tomada al escarpe principal y material involucrado en los deslizamientos. Fuente: propia.

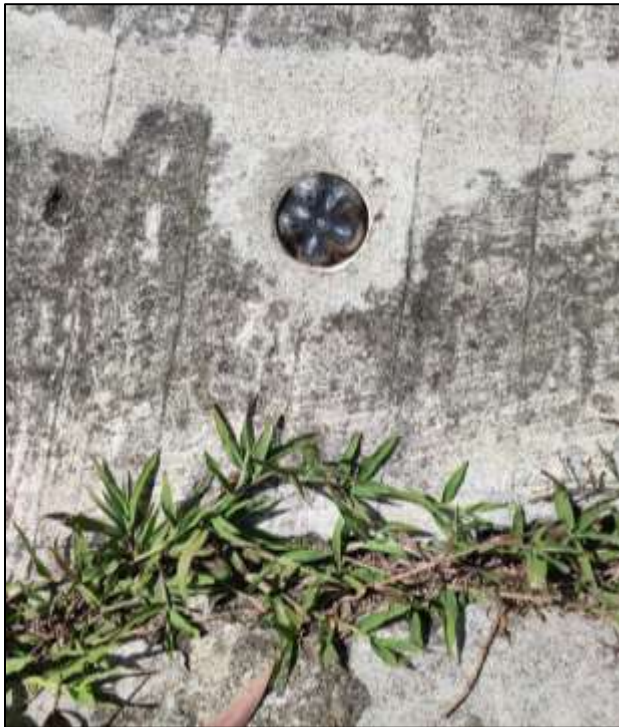
Figura 31. Fotografía del dren perteneciente al manejo de aguas subsuperficiales de la obra de mitigación aledaña obstruido por una botella de plástico. Fuente: propia.

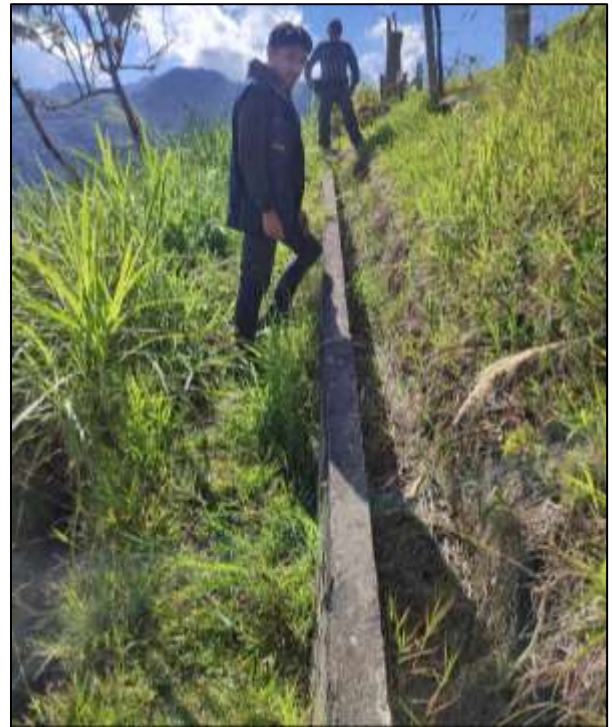
Figura 32. Fotografía tomada a la zanja de corona perteneciente a las obras de manejo de aguas superficiales, obstruida por material vegetal. Fuente: propia.

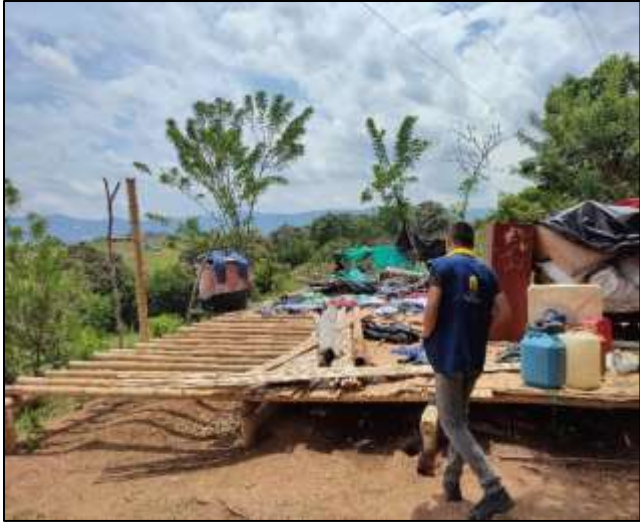
Figura 40. Fotografía tomada a la base de una de las viviendas afectadas construida en guadua. Fuente: propia.

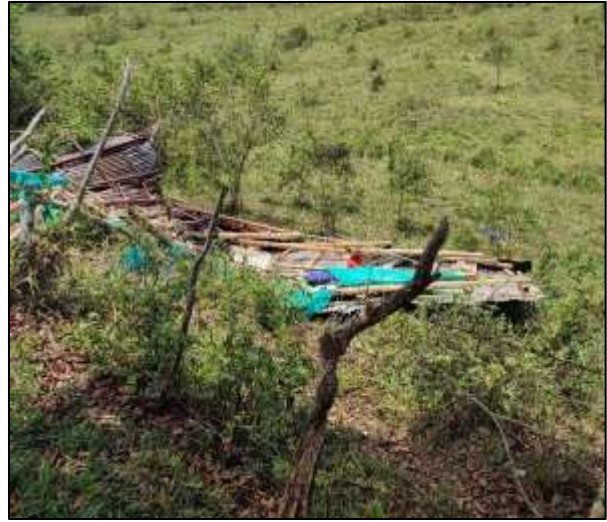
Figura 41. Fotografía de la cobertura de vivienda en guadua y hojas de zinc desprendida por el vendaval. Fuente: propia.
