**Evaluación de la amenaza por deslizamiento en el lote 17001010800310001000,
urbanización Juanchito, sector de Maltería, km 4 vía al Magdalena, (Manizales-Caldas),**

Trabajo presentado como requisito para optar al título de Geóloga

Universidad de Caldas.
Facultad de Ciencias Exactas y Naturales.
Programa de Geología.
Manizales, Caldas
Julio, 2021

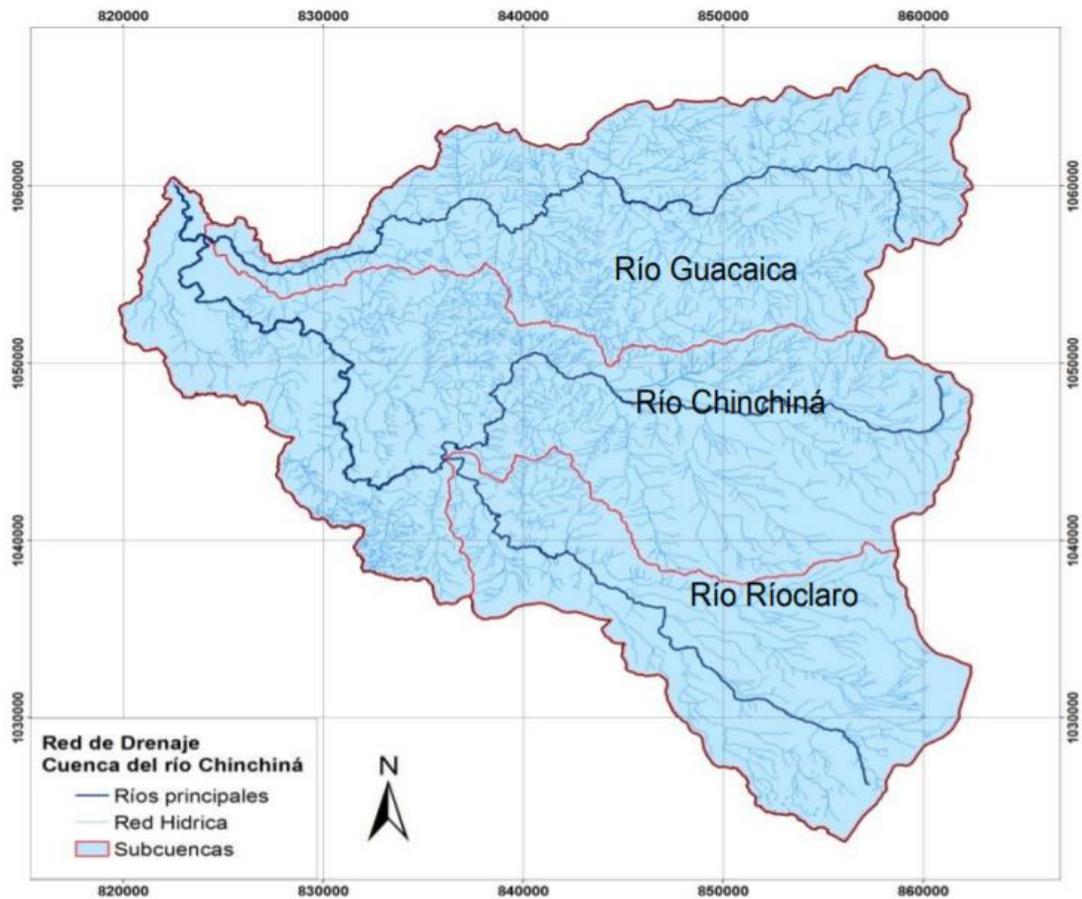
En esta red hidrográfica como se muestra en la figura 2, se presentan los ríos principales y las tres subcuencas en que se subdivide la cuenca son: Guacaica, Chinchiná y Ríoclaro (Figura 2). En la subcuenca del río Chinchiná se tienen como aferentes directos y quebradas: Carminales, los Lobos, Cartagena, El Purgatorio, Manzanares, El Rosario, Cameguadua, Los Cuervos, San Juan o San Julián, San Miguel, El Arroyo, La Floresta, La Diana, El Chiflón, Marmato, Versalles, Palogrande, Camelia, 2515-002-091, La Monina, El Molino, El Perro, Manizales, Chupaderos, Palmichal, La María o Tolda Fría, La Oliva, La Rochela, La Zulia, El Diamante, La Siberia, La Negra (IDEA UNAL & Corpocaldas, 2013).

Figura 2. Mapa de red hidrográfica y subcuencas río Chinchiná. (IDEA UNAL & Corpocaldas, 2013)

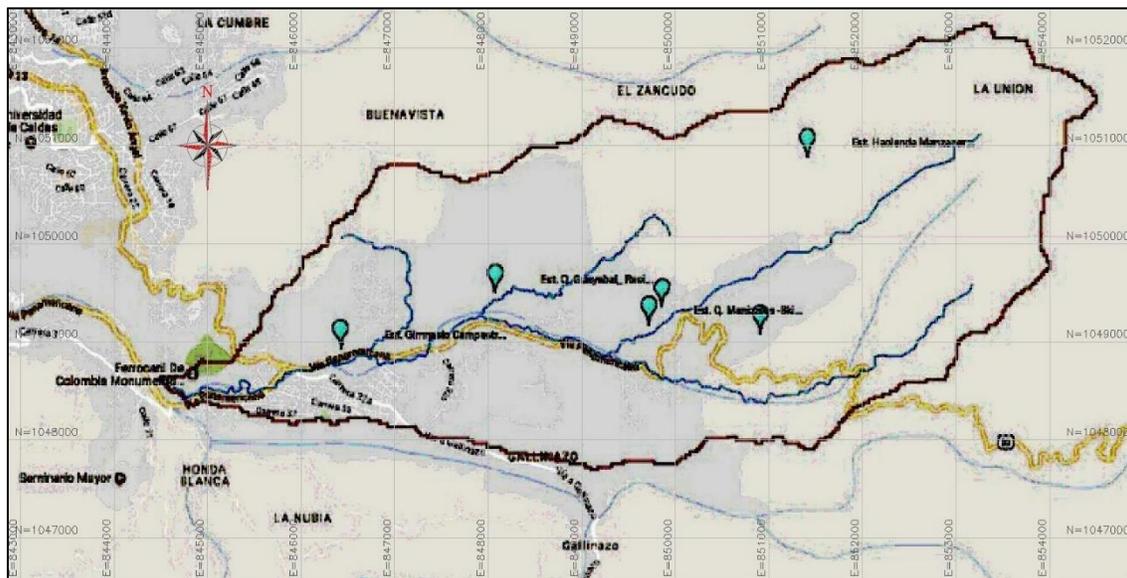
Figura 3. Cuenca de la Quebrada Manizales. (IDEA UNAL & Corpocaldas, 2013)

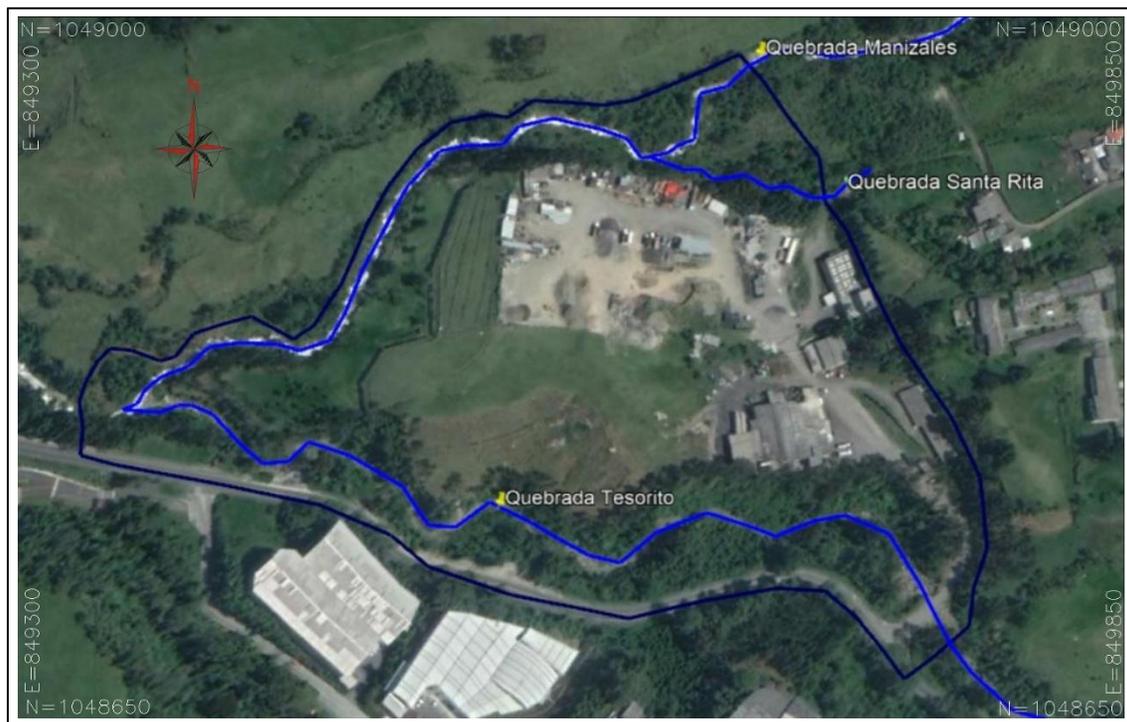
Debido a las modificaciones morfológicas realizadas en la zona de estudio durante los años 2013 – 2014, se puede observar que, en el área de influencia del proyecto años atrás existió una corriente tributaria del río Chinchiná que hace parte de la cuenca de la quebrada Manizales y cuyo archivo reposa en la Corporación autónoma regional bajo el expediente No. 23; por otro lado en la zona sur del lote se presenta la quebrada Tesorito, en la parte noroeste lo rodea la quebrada Manizales, y en el noreste se encuentra la quebrada Santa Rita, que desemboca a la Quebrada Manizales, como se observa en la figura 4:

Figura 4. Cauces aledaños a la zona de estudio. (Google Earth 2021)

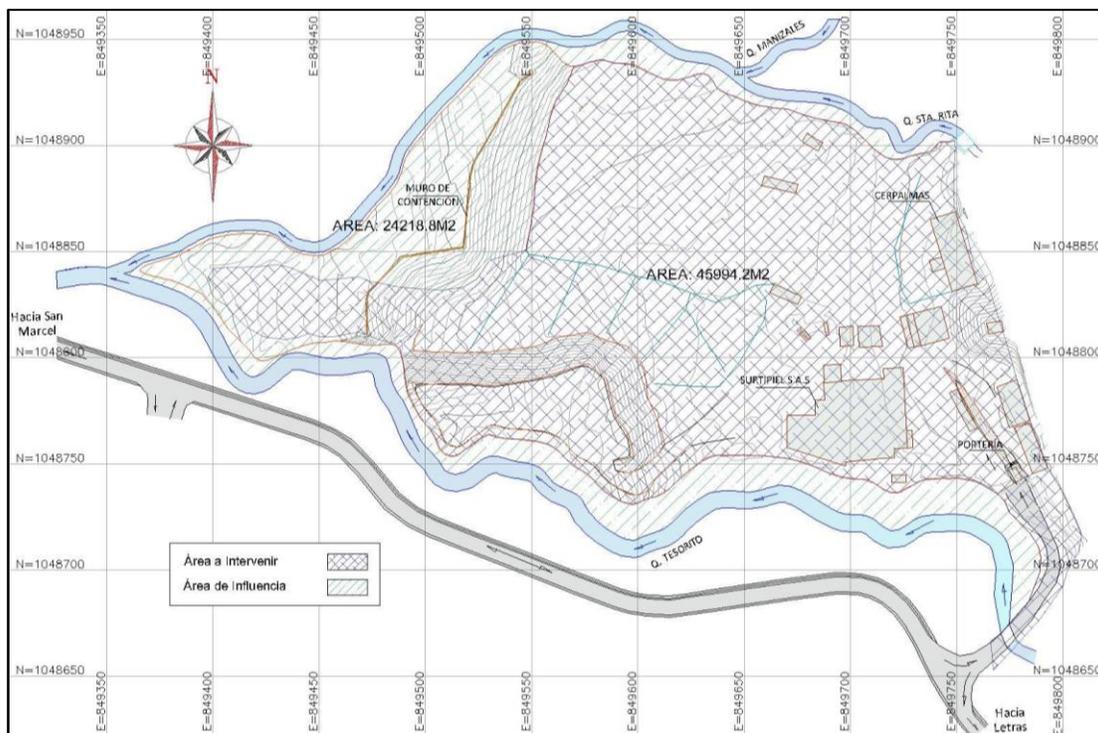
El área con influencia de amenaza por movimiento en masa se localiza solo en el lote 17001010800310001000, sin embargo, al querer implementar para el proyecto toda el área disponible, se hace necesario involucrar los demás predios, con el fin de visualizar mejor la zona a intervenir (Figura 5, Anexo 1).

Figura 5. Mapa de área a intervenir y área de influencia.

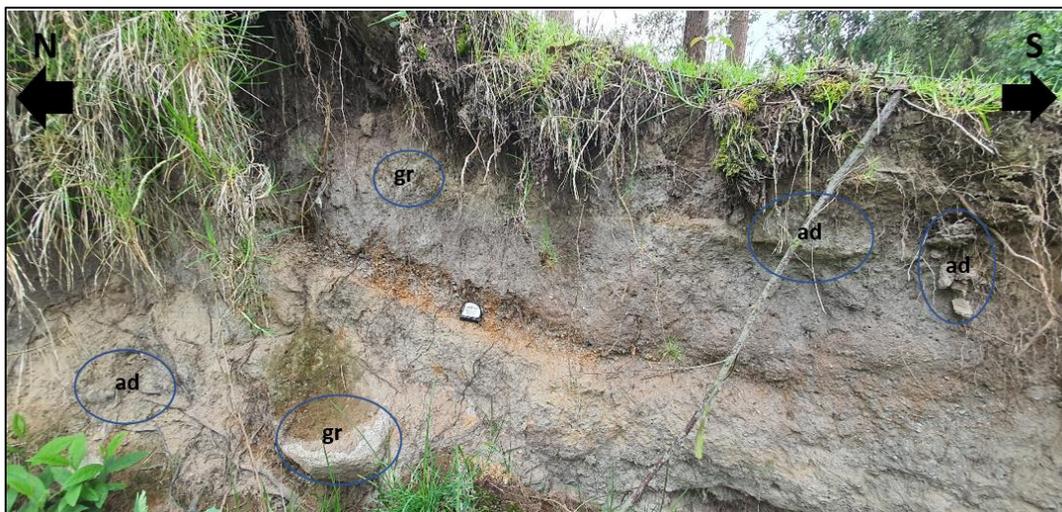
Adicionalmente algunos de los clastos encontrados como se muestra en la figura 6 corresponden a andesitas y granodioritas y en algunas zonas se presentan arenitas limosas y arcillosas depositadas en capas sub-horizontales durante los diferentes eventos volcánicos del Complejo Cerro Bravo, Ruiz, Tolima (Escobar, 2013).

Figura 6. Depósito matriz soportado con clastos de andesitas(ad) y granodioritas (gr)

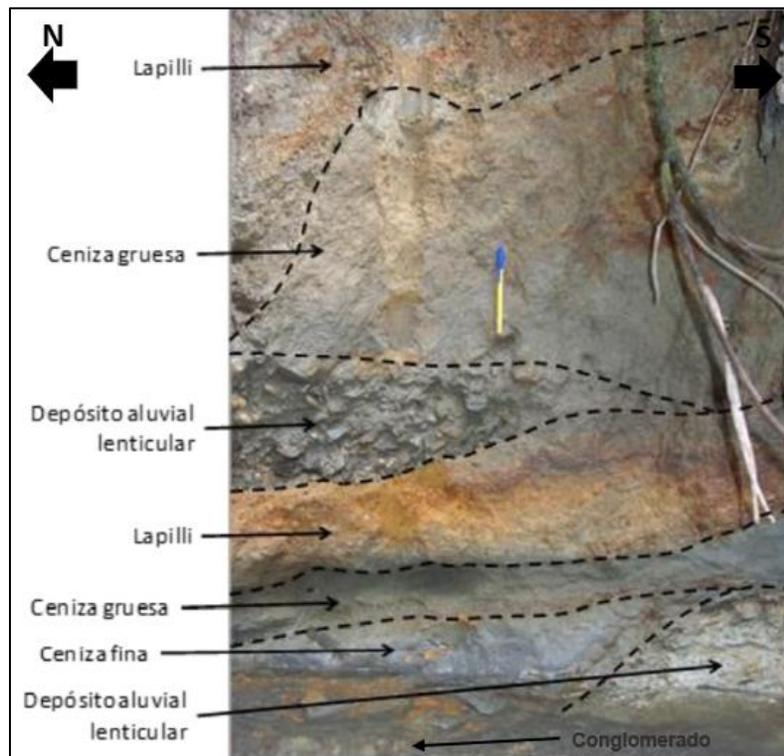
Tal como lo describen Naranjo y Ríos (1989), la secuencia deposicional puede interpretarse como una sola unidad en la que se intercalan depósitos aluviales y depósitos de caída piroclástica, definiendo una serie de eventos que se superpusieron en el tiempo. Estos depósitos aluviales en ocasiones se presentan típicamente de forma lenticular, dispuestos entre capas de ceniza o lapilli como se muestra en la figura 7.

Figura 7. Depósitos aluviales lenticulares del Abanico aluvial de Maltería, intercalados con depósitos de caída piroclástica.

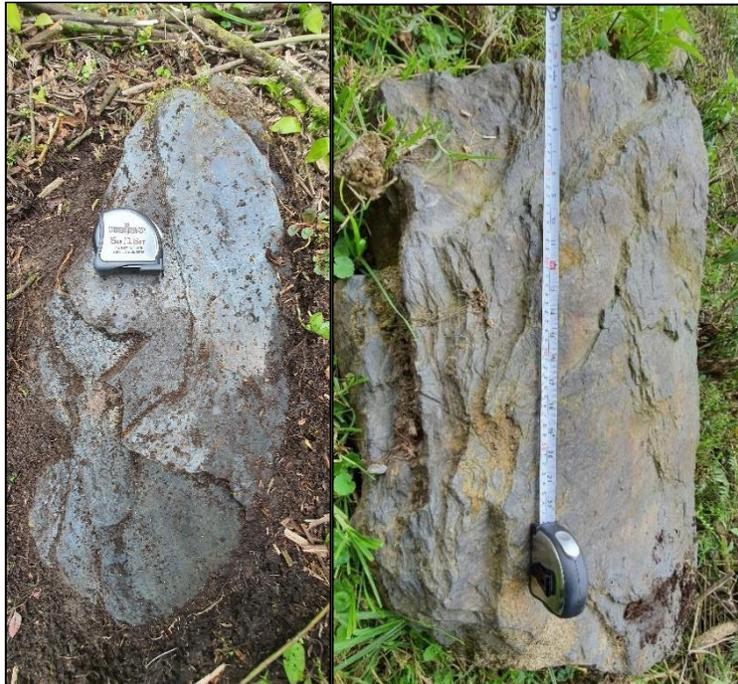
Figura 8. Rocas presentes en la zona. A la izquierda: Filita. A la derecha: Esquisto grafítico.

Cajamarca (Figura 8), e ígneos como: andesitas y granodioritas – tonalitas (Figura 9) que pueden provenir del complejo volcánico del Ruiz, del Stock de Manizales o del mismo miembro volcánico del Complejo Quebradagrande, generalmente se encuentran desde subredondeados a redondeados, debido al transporte del abanico y cuya fuente podrían ser las unidades anteriormente descritas. Los conglomerados matrizsoportados tienen una relación 70 – 30, cuya matriz como en los depósitos clastosoportados es arenosa limo arcillosa pero de grano medio; los clastos presentes son de tamaño guijo de entre 4 y 64mm, que presentan formas desde angulares a subredondeados y de alta a media esfericidad. Ambos depósitos presentan mala selección contactos erosivos entre las capas de cenizas y lapilli y son discordantes con los depósitos aluviales de las quebradas Manizales y Tesorito.

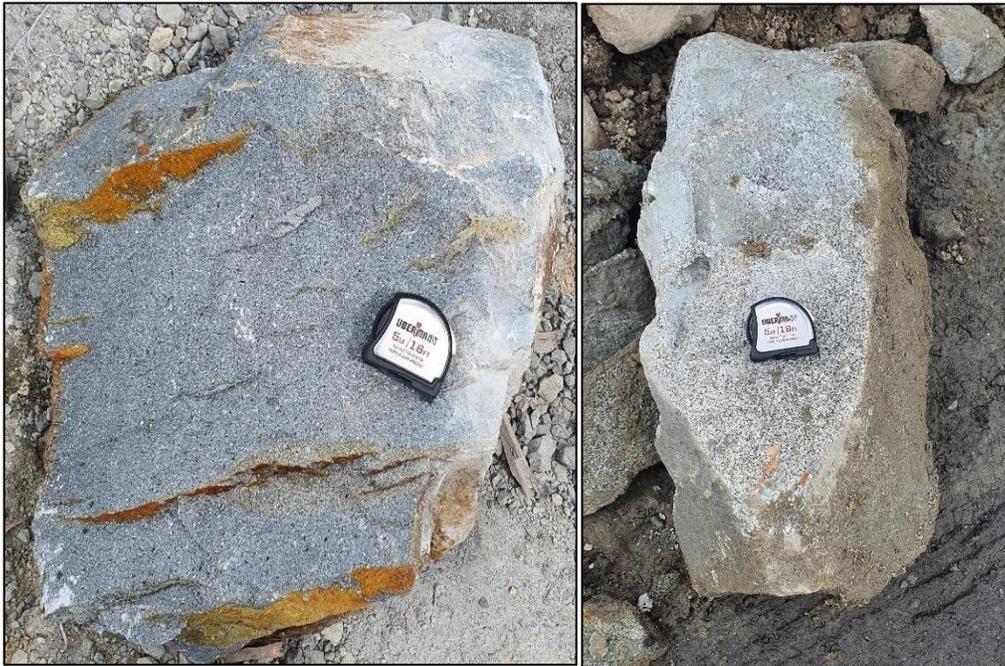
Figura 9. Muestras rodadas de las rocas presentes en la zona: A la izquierda: Andesita con presencia de meteorización. A la derecha: Granodiorita – Tonalita.

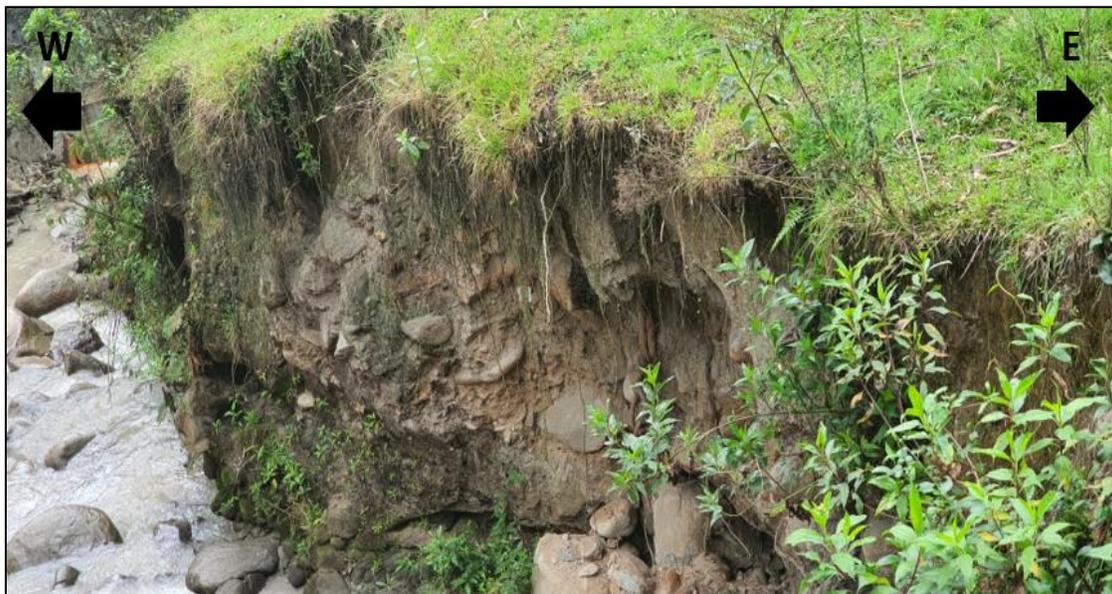
los tamaños de 40 y 50 cm aproximadamente, la selección es mala y la matriz del depósito es en general predominantemente lodosa, de color claro, con cristales de biotita, cuarzo y algunos líticos. Se presentan como un flujo matriz soportado y localmente clasto soportado, con una relación matriz clastos 70-30%, su procedencia es de las distintas unidades de roca que afloran a lo largo del área de influencia de los drenajes. En estos depósitos, es posible identificar imbricación de forma sectorizada que forma cierto ángulo con la horizontal, evidenciando la dirección de la corriente sobre la quebrada Tesorito. Esta unidad se encuentra descansando discordantemente sobre el Abanico de Maltería y es semiconsolidada a inconsolidada (Figura 10).

Figura 10. Terraza aluvial de la quebrada Tesorito.

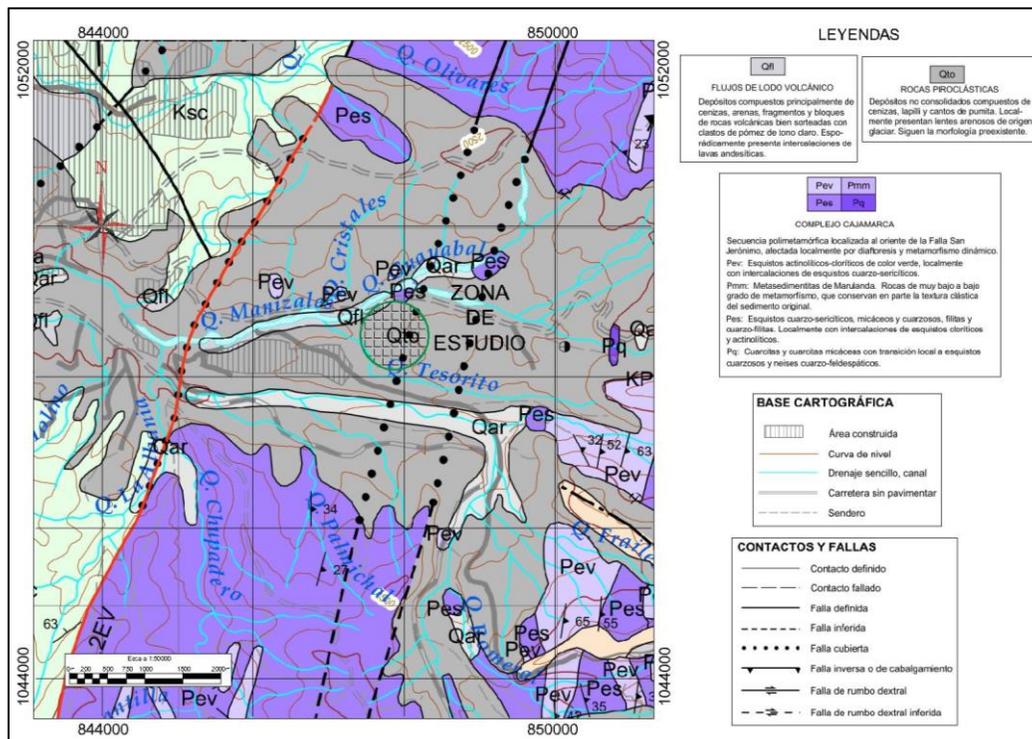
Naranjo y Ríos (1989) y González (2001) han cartografiado fallas geológicas con dirección predominantemente NE-SW y otras W-E, cerca de la zona de estudio, sin embargo, estas se encuentran cubiertas por los depósitos recientes anteriormente expuestos, como puede apreciarse en la figura 11.

En el mapa propuesto por González (2001), se evidencia la presencia de la Falla San Jerónimo al oeste de la zona de estudio, la cual es una falla de rumbo que limita el Sistema de Fallas de Romeral al oriente y pone en contacto rocas metamórficas del Complejo Cajamarca con rocas del Complejo Quebradagrande. Según la cartografía presentada por este autor, esta falla tiene su traza a unos 2.5 Km de la zona de estudio y podría afectar directamente las rocas presentes en la zona; sin embargo, no se evidencio ningún rasgo en campo característico de zonas de falla, ni afectación de los depósitos recientes ya expuestos. Adicionalmente, se presentan dos fallas al este de la Falla de San Jerónimo y de la zona de estudio, que se encuentran igualmente cubiertas por el Abanico de Maltería. Al sur del área de estudio, Naranjo y Ríos (1989) presentan una falla de dirección W-E que cruzaría el eje del domo Tesorito que podría tener mayor influencia por su cercanía a la zona de estudio.. En general el rumbo de las fallas en cercanías al área, es NE – SW.

Figura 11. Geología de la plancha 206, Manizales. (Gonzales, 2001). Adaptado para el presente trabajo.

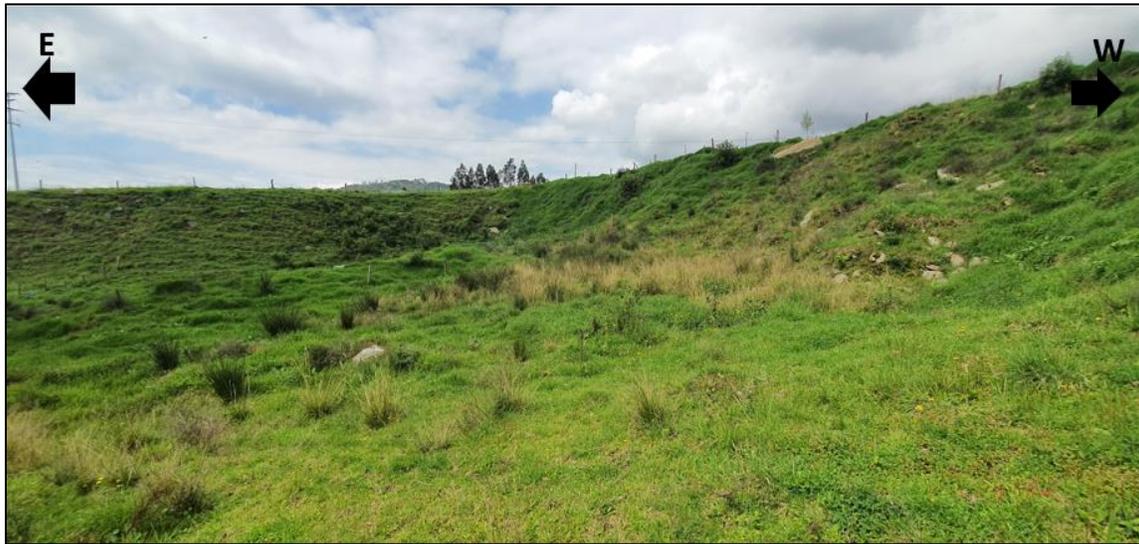
- ✓ **Unidades de origen Denudacional (Dn).** Desarrolladas por la acción de procesos exógenos (meteorización y erosión) que a través de varios años han sido intervenidas con fines urbanísticos. La geoforma constituye una vertiente de mediana pendiente, que es limitada por laderas inclinadas y alargadas, actualmente con una cobertura vegetal de pastos. El paisaje general este compuesto de colinas redondeadas y algunas planicies, estas geoformas se moldean sobre superficies existentes y que sufren algún tipo de remoción (figura 12).

Figura 12. Unidades Denudacionales. Fuente propia.

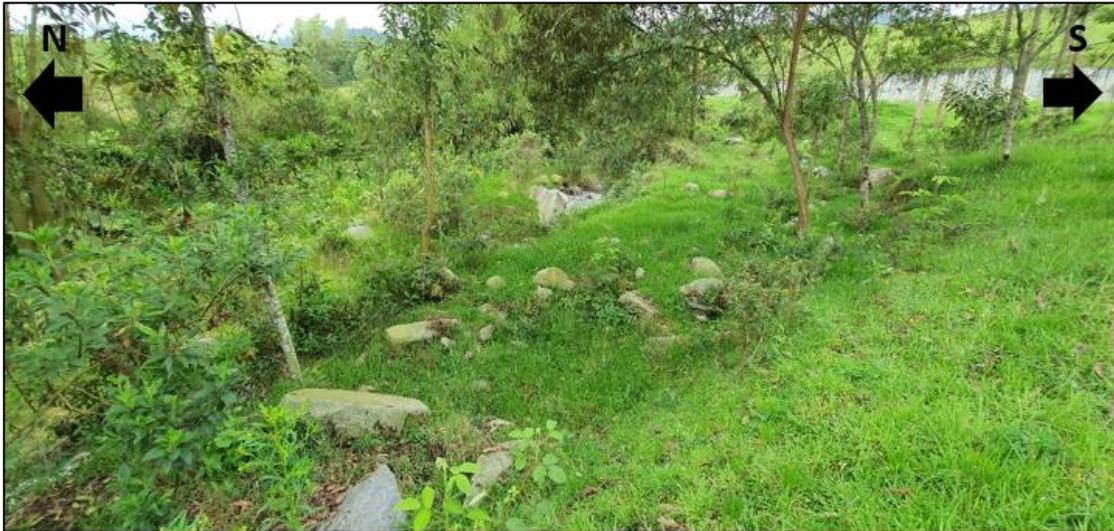
- ✓ **Unidades de origen Deposicional (Dp).** Esta unidad derivada de las unidades anteriores permite visualizar la acumulación de materiales, fragmentos de rocas o sedimentos de diversos tamaños provenientes de las unidades preexistentes en la zona y que se observan sobre las laderas de media y baja pendiente en la zona de estudio y de manera general alrededor de la misma. Esta unidad también incluye los depósitos presentes en la zona debido a la acción de los drenajes existentes y aquellos que existieron en el pasado, formando las llamadas terrazas aluviales, las cuales se presentan en las inmediaciones de los cauces y que se dividen según la cota de altura en unidades de terrazas aluviales Qt1 y Qt2. Las formas de estas terrazas son en general fácilmente diferenciables de las otras unidades, debido a que presentan cimas aplanadas de baja pendiente y escarpes erosivos producto de la acción de la erosión fluvial (figura 13).

Figura 13. Unidades Depositacionales.

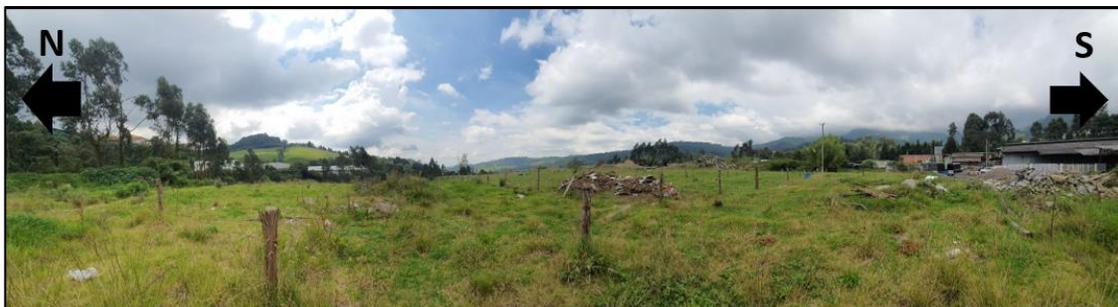
- ✓ **Unidades Antropogénicas (SAPGN).** Corresponden a superficies planas originadas por el hombre como parte de la expansión urbana en la zona, localizada en las partes altas de la topografía, concurrentes con las zonas donde se han concentrado los asentamientos principales del área y de manera local dentro del predio, conformando los niveles más bajos de la topografía con materiales compactados (figura 14).

Figura 14. Unidades Antropogénicas.

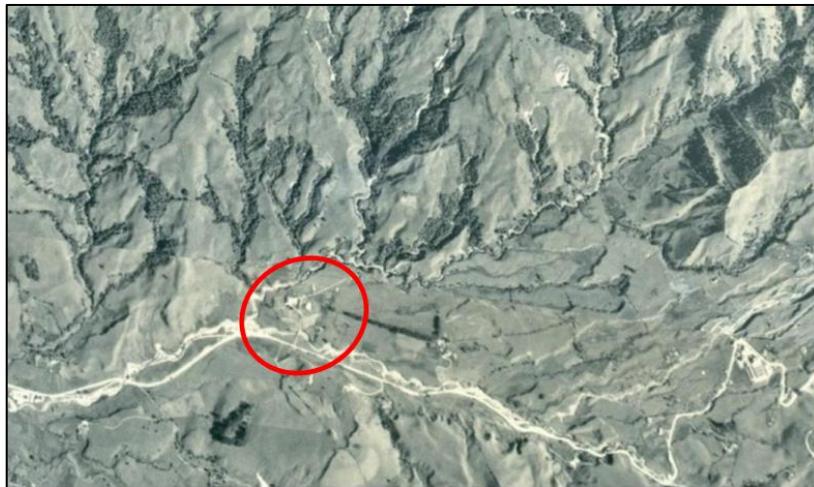
Figura 15. Fotografía aérea para el año 1955. Fuente: (IGAC).

En la fotografía aérea se puede observar la zona sin ningún tipo de adecuación urbanística, excepto por la vía intermunicipal. Se observan las cuencas muy definidas en la zona, las cuales alimentan a la quebrada Tesorito y esta a su vez a la quebrada Manizales. Ninguna de las cuencas aledañas expone alguna intervención (Figura 15). En un círculo rojo sobre la imagen se localiza la zona de estudio.

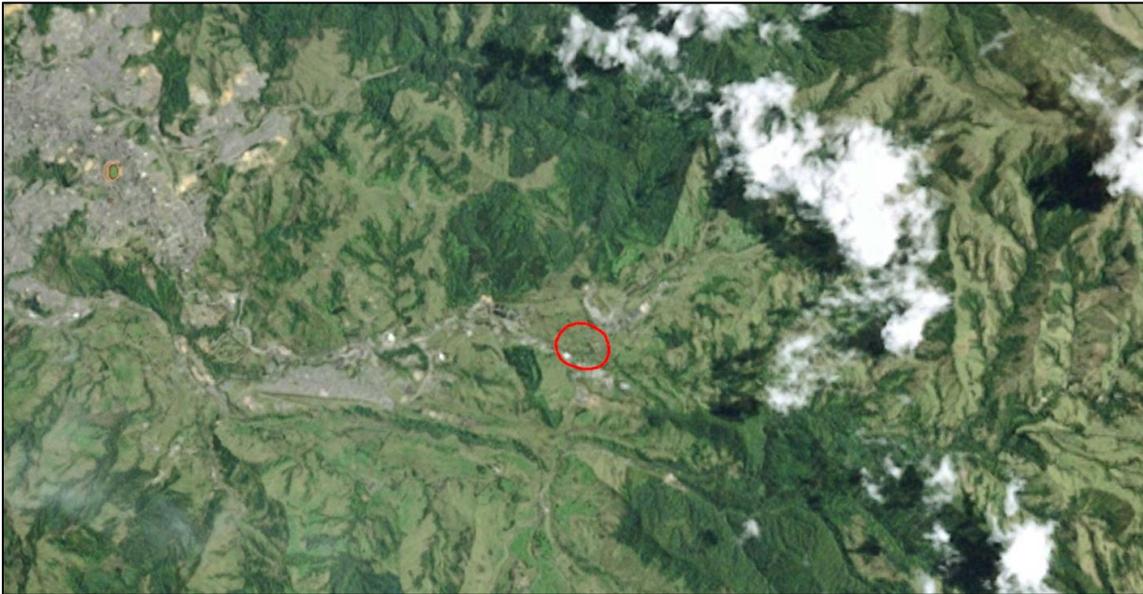
Figura 16. Imagen satelital zona de estudio, Google Earth, 1969.

En la imagen satelital no se puede apreciar debido a la calidad y detalle de la misma, si existían procesos erosivos, lo que también imposibilita determinar rasgos morfológicos, o la presencia de obras de estabilidad. Sin embargo, es posible observar una zona virgen, en donde no se han establecido ni viviendas, ni muchas de las empresas industriales que hoy hacen parte del sector. A nivel general es posible visualizar zonas con densa vegetación en tonos más oscuros, lo que podría indicar la presencia de fuentes de agua. Adicionalmente,

en la imagen se pueden observar colinas denudativas en un relieve de montañas cóncavas y convexas (figura 16).

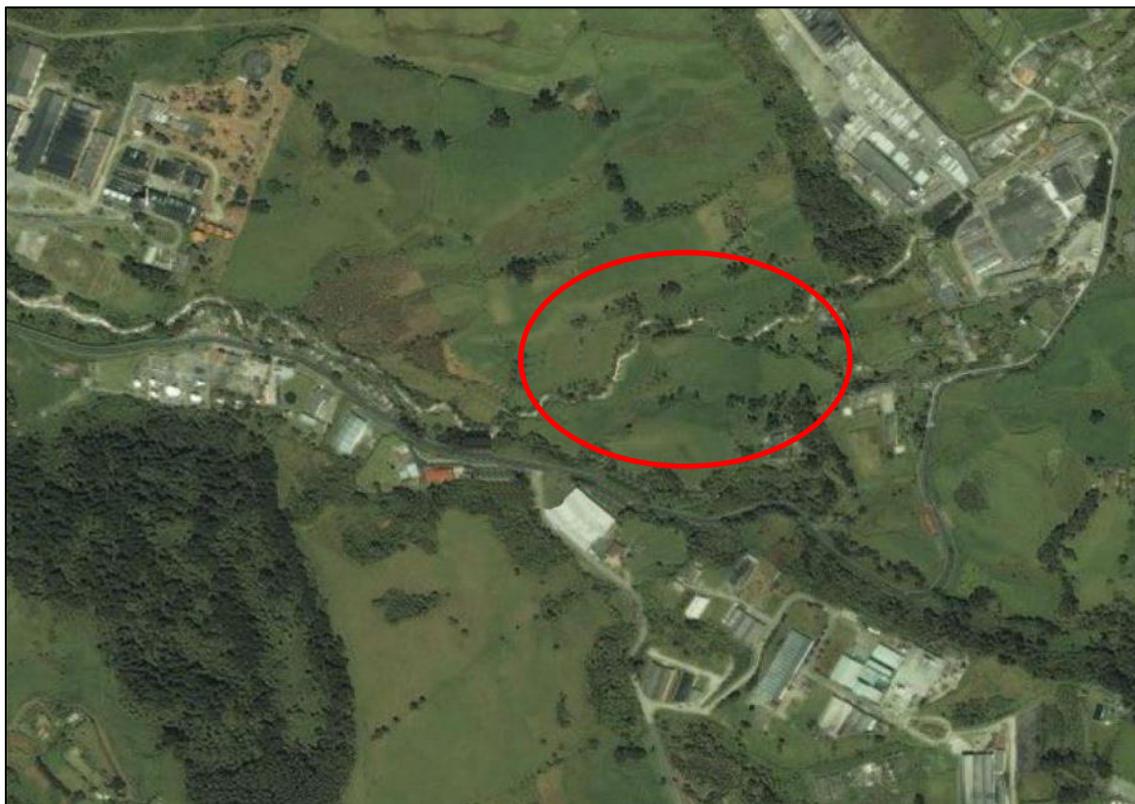
Figura 17. Fotografía aérea para el año 2002. Fuente: (IGAC).

Para el año 2002, se presenta un establecimiento urbanístico predominante en la zona circundante al lote en estudio, lo que produjo grandes movimientos de tierra y la ocupación de los cauces que rodean el sector, conformando la zona industrial de la ciudad de Manizales; en la zona en general puede observarse el uso del suelo, el cual predominantemente es de pastoreo y al parecer algunos cultivos hacia la zona norte del predio. Por otro lado, se observan zonas planas y zonas de bosque denso al SW. En el lote en estudio no se presentaron cambios significativos (figura 17).

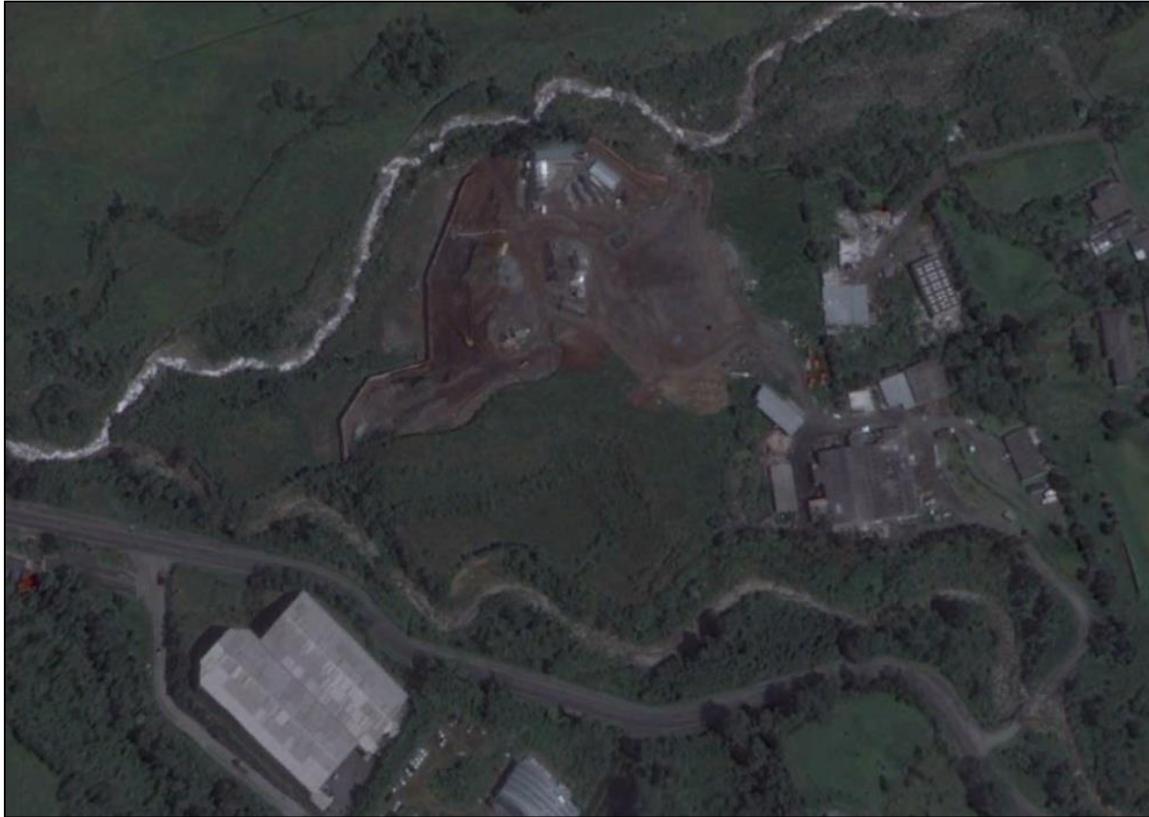
Se aprecia la corona de un deslizamiento al S del predio sobre la Quebrada Tesorito (figura 18).

Figura 18. Imagen satelital zona de estudio. Google Earth, 2014.

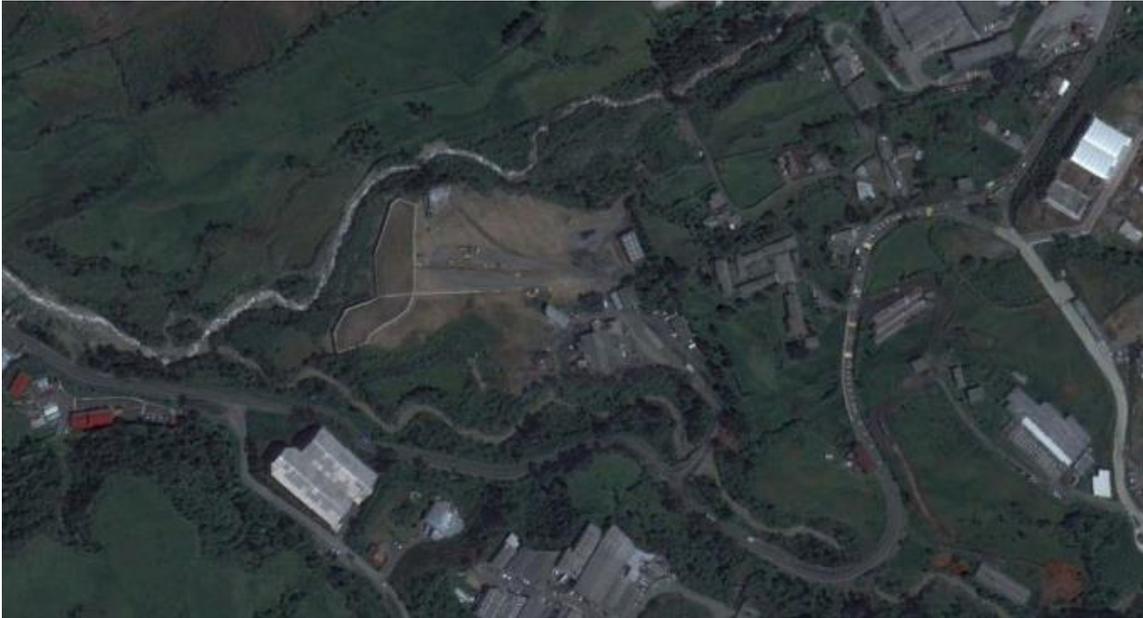
Figura 19. Imagen satelital zona de estudio. Google Earth, 2015.

En la imagen se observa que continúa el establecimiento urbanístico en la zona circundante al lote en estudio. En las inmediaciones al lote se presenta una alta tasa de infraestructura industrial, al igual que implantaciones de viviendas, lo que produce una densificación del sector. A nivel local se evidencia una zona con menos vegetación debido al movimiento de tierras realizado anteriormente y también se observa el establecimiento de una obra civil dentro del predio, al igual que se aprecia el mejoramiento del acceso al predio (figura 19).

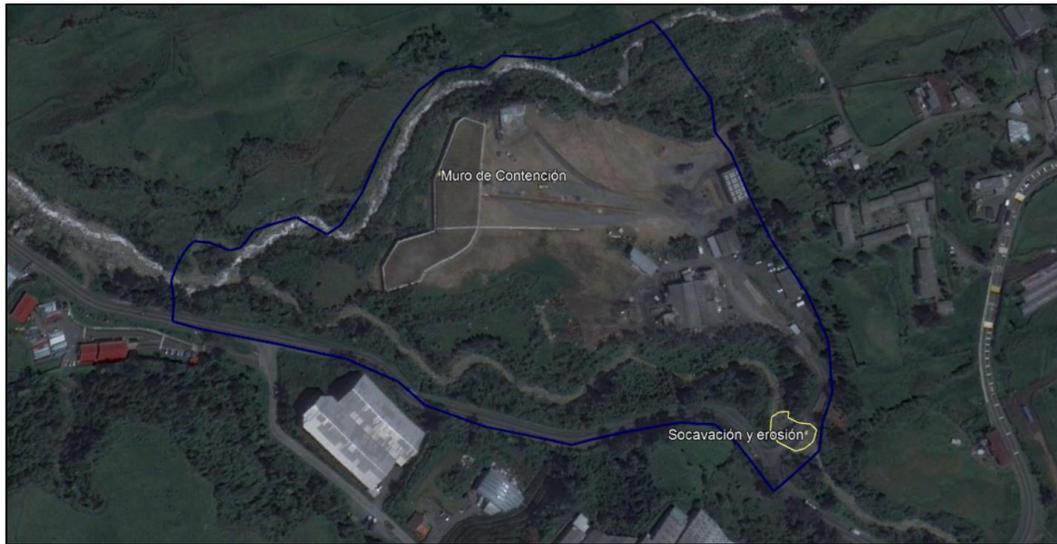
Durante este año se destacan las obras de estabilidad construidas hacia la parte occidental debido a la ocurrencia de procesos erosivos en el talud generado por el lleno y en el acceso al predio debido a la erosión causada por la quebrada Tesorito. Adicionalmente se observa una fuerte intervención del terreno, descapotando un gran porcentaje de este para continuar con el movimiento de tierra que ha venido ocurriendo; continuando con el establecimiento urbanístico en la zona circundante al lote en estudio (figura 20).

Figura 20. Imagen satelital zona de estudio. Google Earth, 2019.

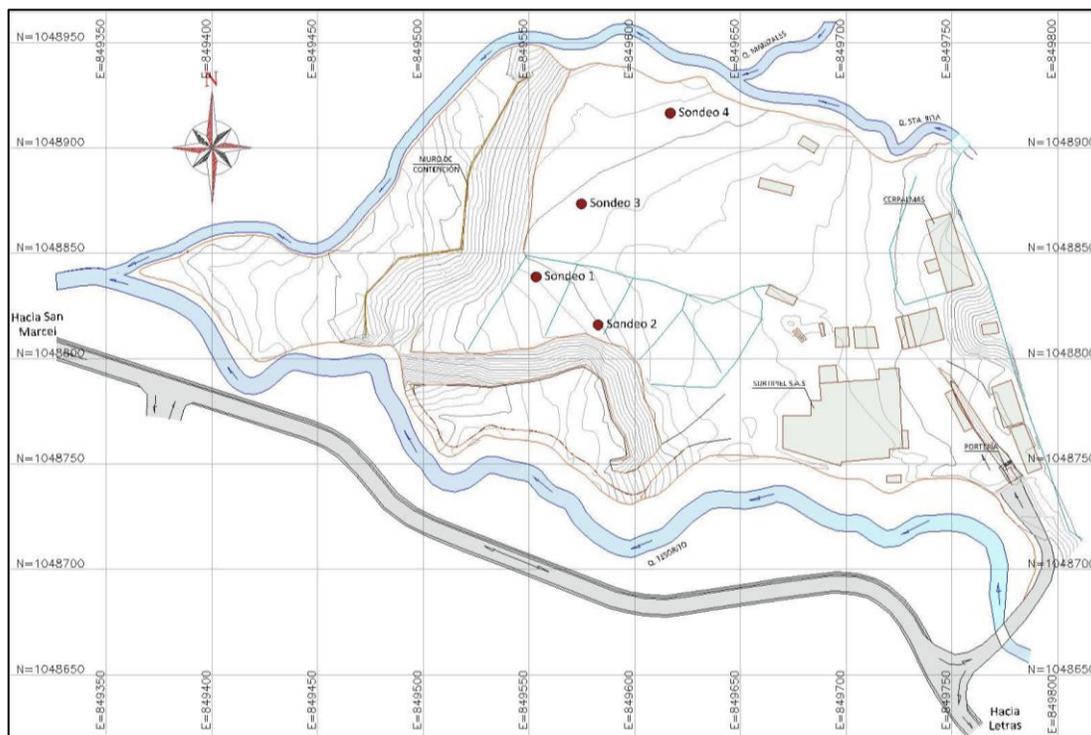
Figura 22. Localización de sondeos.

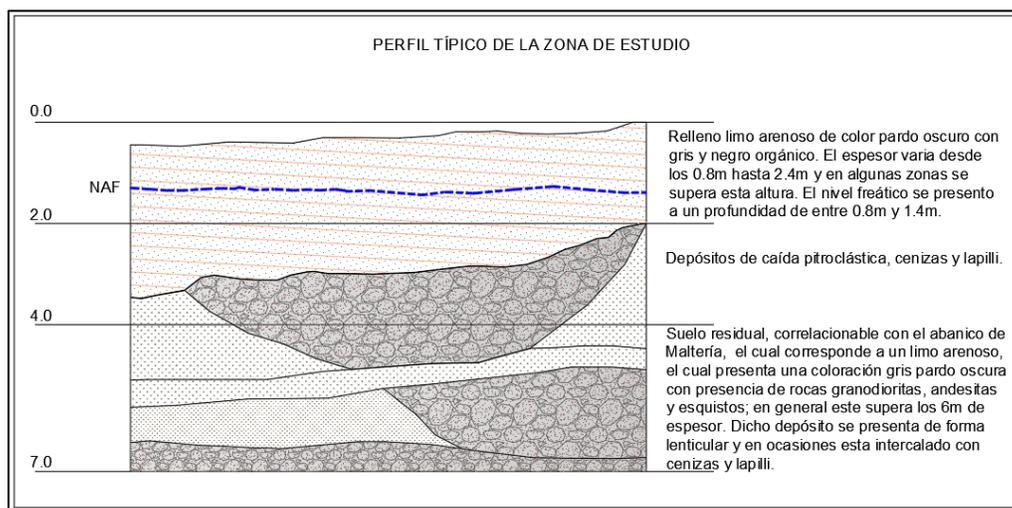
Figura 23. Perfil típico de la zona de estudio.

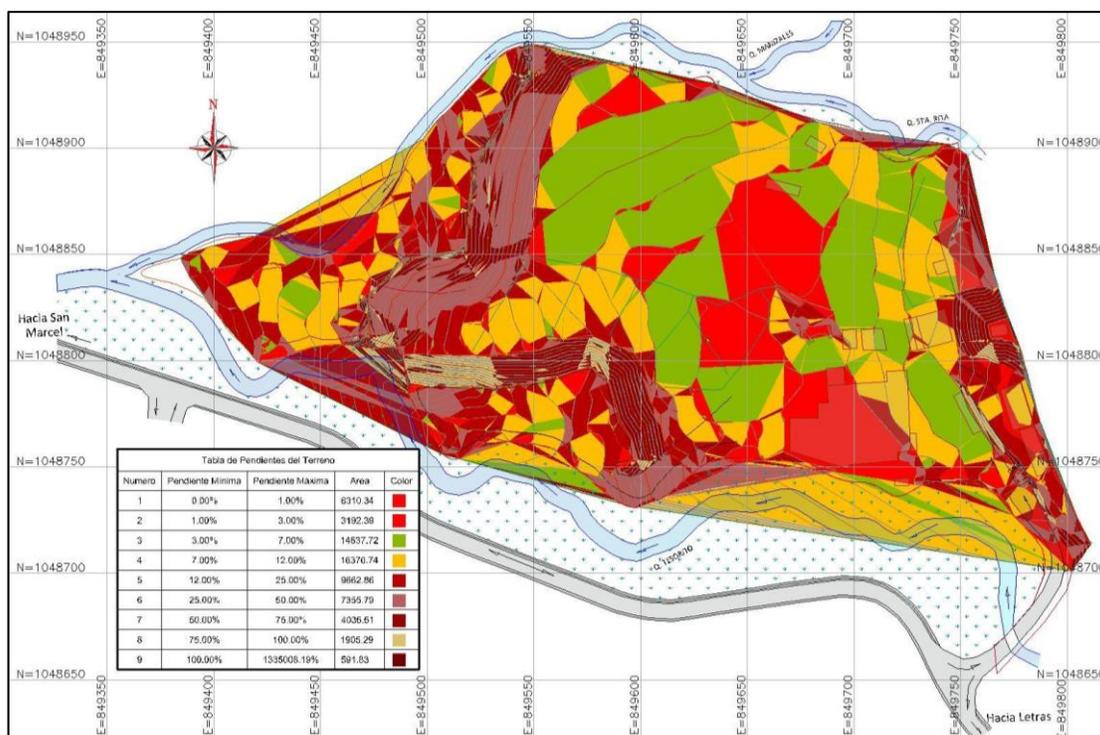
En la zona de estudio se identificaron los nueve (9) rangos de pendientes anteriormente descritos en la metodología que varían desde valores del 0% hasta valores superiores al 100% de inclinación, tal como se observa en el mapa morfométrico (Figura 24) realizado con el *software* Autocad civil 3d que se presenta a continuación:

Figura 24. Mapa Morfométrico zona de estudio. Versión basada en la ANLA.

En la zona oeste predominan las pendientes entre 25% y 50%, es decir entre 14° y 26.5° , lo cual representa un talud estable en cuanto a la pendiente de la ladera, y adicionalmente al tener en la base el muro de contención mencionado anteriormente, lo vuelve un área con tratamiento geotécnico. Sin embargo, esto se corroborará más adelante con el análisis de estabilidad.

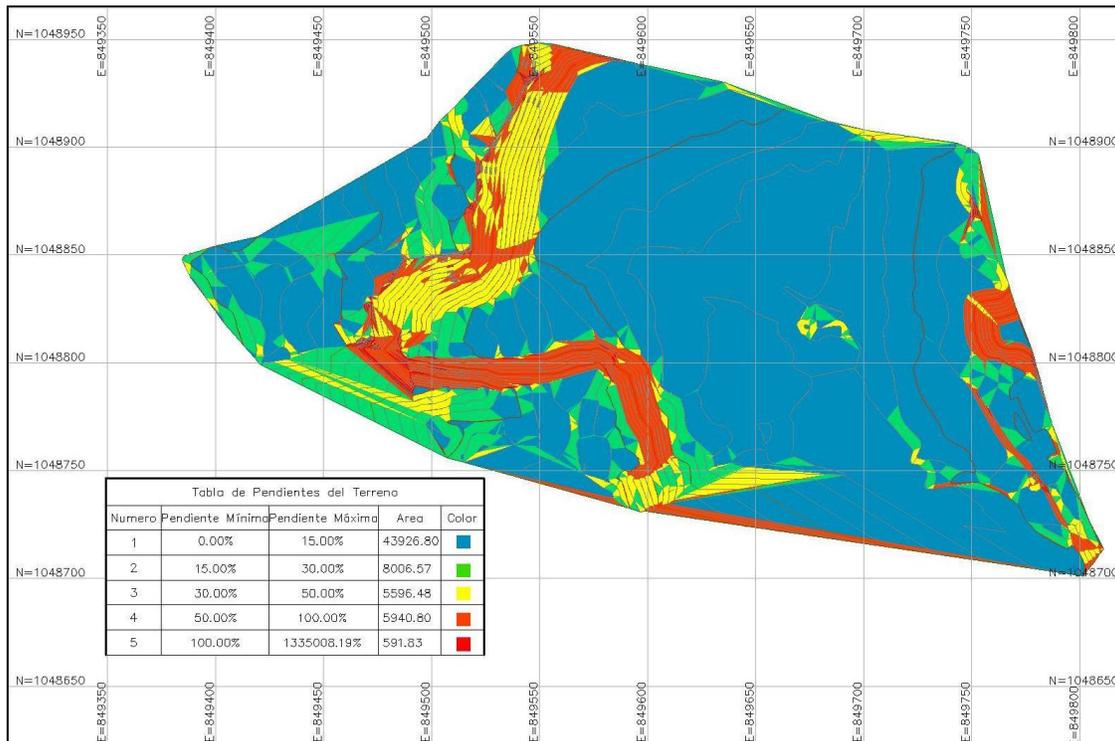
Para efectos de un mejor análisis se sectorizó y agrupó las pendientes de acuerdo con la clasificación de Ambalagan (1992) para suelos susceptibles a deslizamientos (Figura 25 y Tabla 4):

Figura 25. Mapa Morfométrico según Versión basada en Ambalagan (1992).

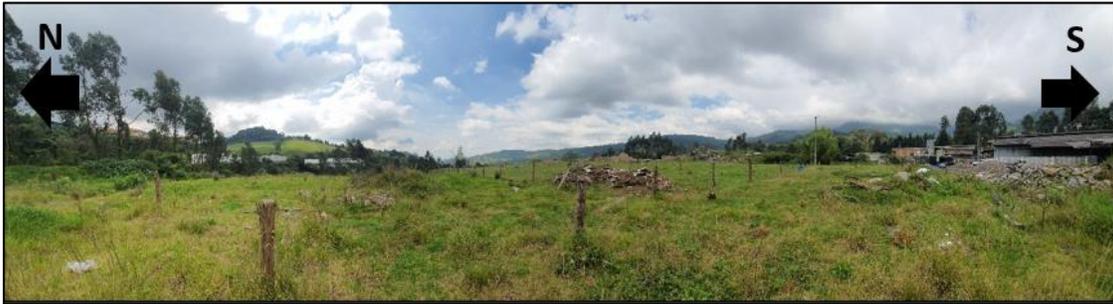
sobrepastoreo. En la zona de estudio predominan las pendientes inferiores al 50% como se muestra en la figura 26:

Figura 26. Predominio de pendientes inferiores al 50% en la zona de estudio.

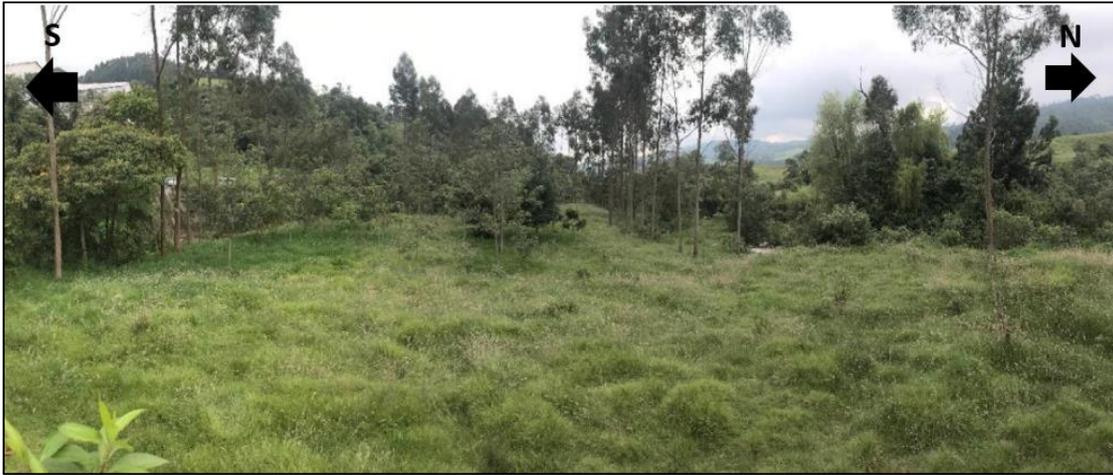
Figura 27. Uso de suelo correspondiente principalmente a pastos y vegetación de porte bajo, pero se observan hacia la parte del fondo árboles nativos.

La cobertura vegetal más sobresaliente en el área son los pastos, pero también se observan zonas con rastrojo de porte bajo, arboles nativos tales como el *eucalyptus*, el pino colombiano, entre otras especies no reconocidas. La localización de estos árboles bordea el lote de forma perimetral, y hacia la zona oeste y norte se acentúan con mayor densidad (Figura 27).

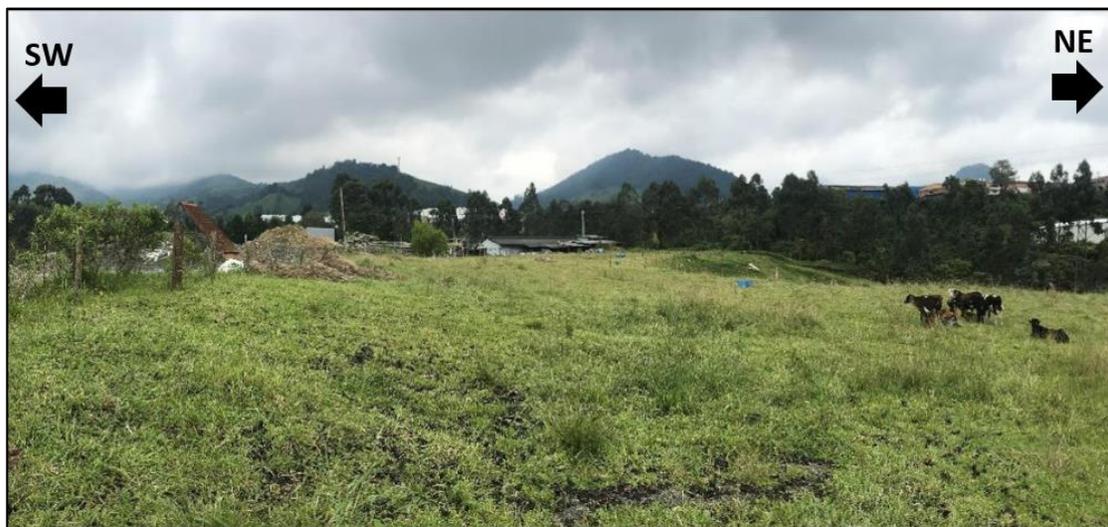
Figura 28. Uso de suelo correspondiente a Pastoreo.

En la zona de estudio por su amplia zona de pastos, se ha optado temporalmente por el pastoreo como uso del suelo de algunas áreas, como se observa en la figura 28.

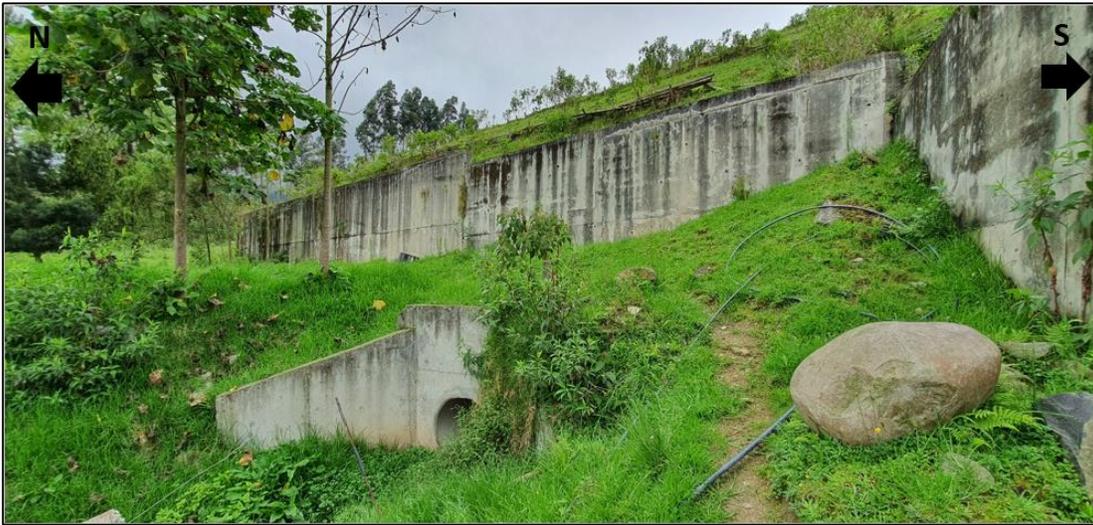
Hacia la zona oeste del predio se presenta un muro de contención de 160 metros de longitud aproximadamente, con sus correspondientes obras para el manejo de aguas (Figura 29).

Figura 29. Muro de contención y sistema de drenaje con una alcantarilla de 34".

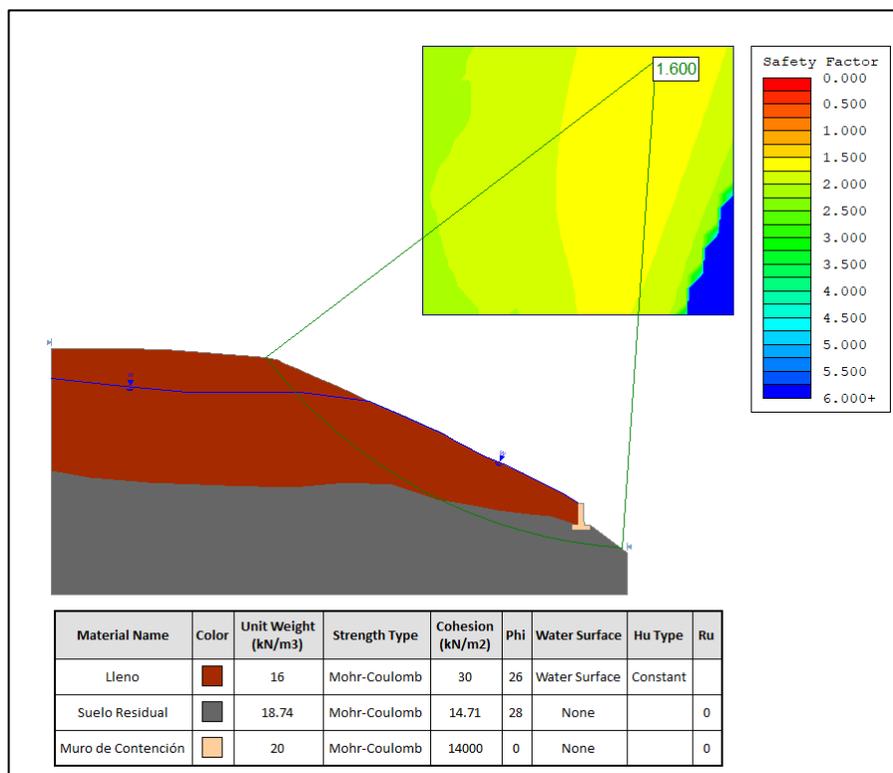
adicionalmente un muro de contención en la parte baja del talud. Los resultados muestran una superficie de falla circular con un factor de seguridad de 1.6, lo que significa que el talud es estable en las condiciones normales del terreno.

Figura 30. Análisis de estabilidad perfil 1, sin sismo y con condición de aguas freáticas.
