**Evaluación de la amenaza por deslizamiento en el lote 17001010800310001000,
urbanización Juanchito, sector de Maltería, km 4 vía al Magdalena, (Manizales-Caldas),**

Trabajo presentado como requisito para optar al título de Geóloga

Universidad de Caldas.
Facultad de Ciencias Exactas y Naturales.
Programa de Geología.
Manizales, Caldas
Julio, 2021

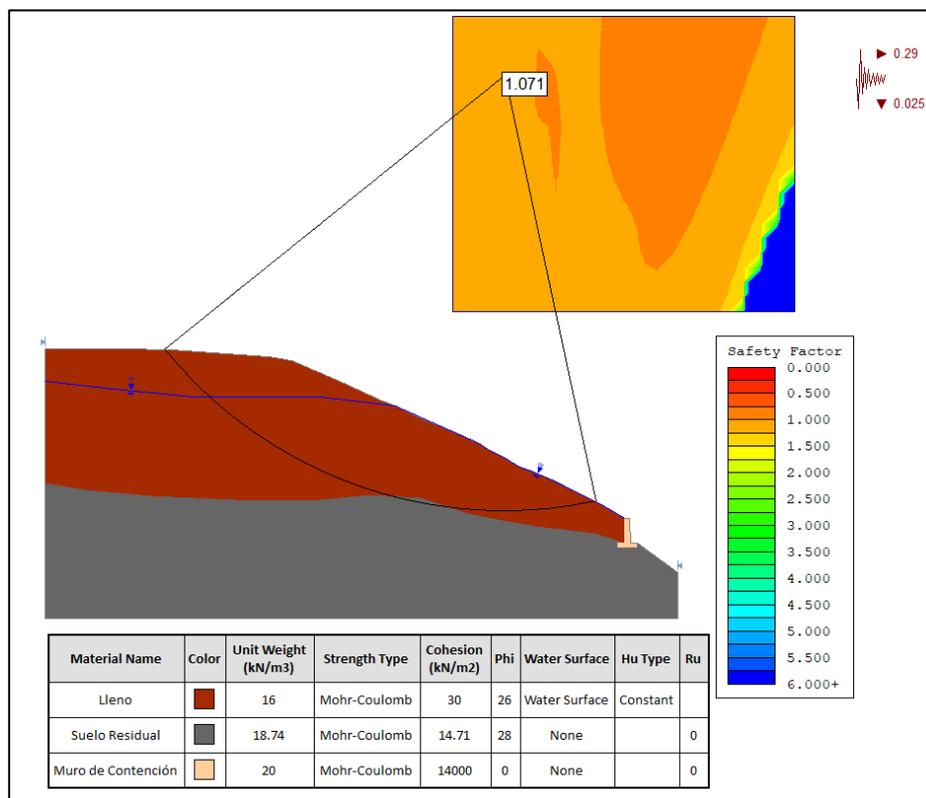
acuerdo a Suarez (1998). Los resultados muestran una superficie de falla circular con un factor de seguridad de 1.071, lo que significa que el talud es estable en condiciones de sismo.

Figura 31. Análisis de estabilidad perfil 1, con sismo y con condición de aguas freáticas.

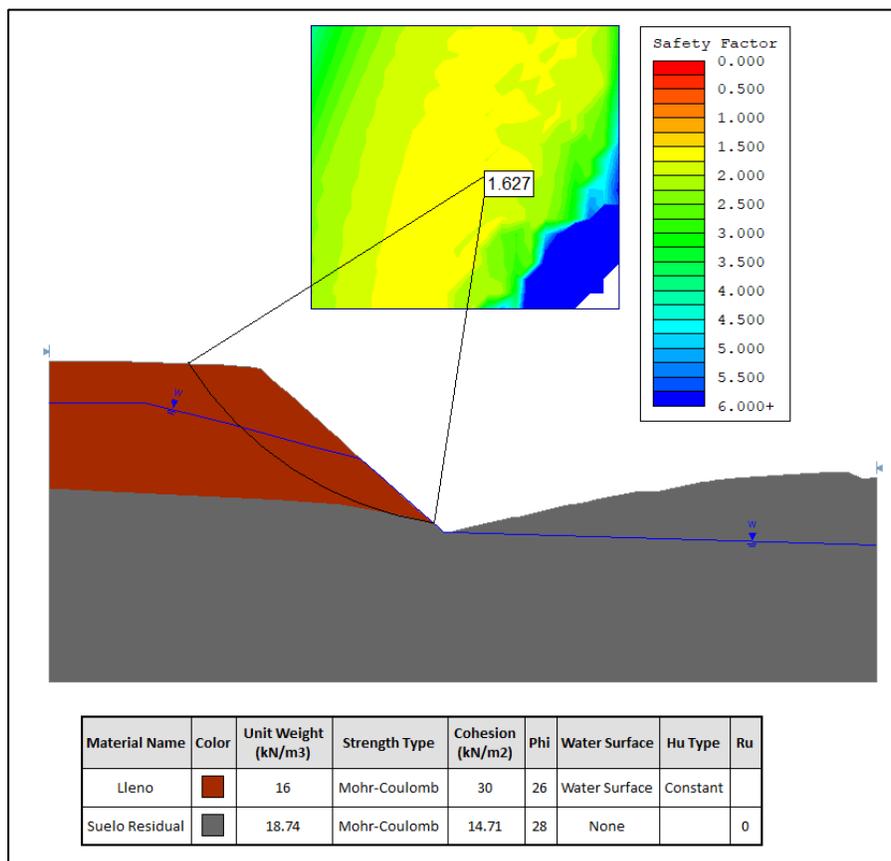
azul. Los resultados muestran una superficie de falla circular con un factor de seguridad de 1.627, lo que significa que el talud es estable en las condiciones normales del terreno.

Figura 32. Análisis de estabilidad perfil 2, sin sismo y con condición de aguas freáticas.

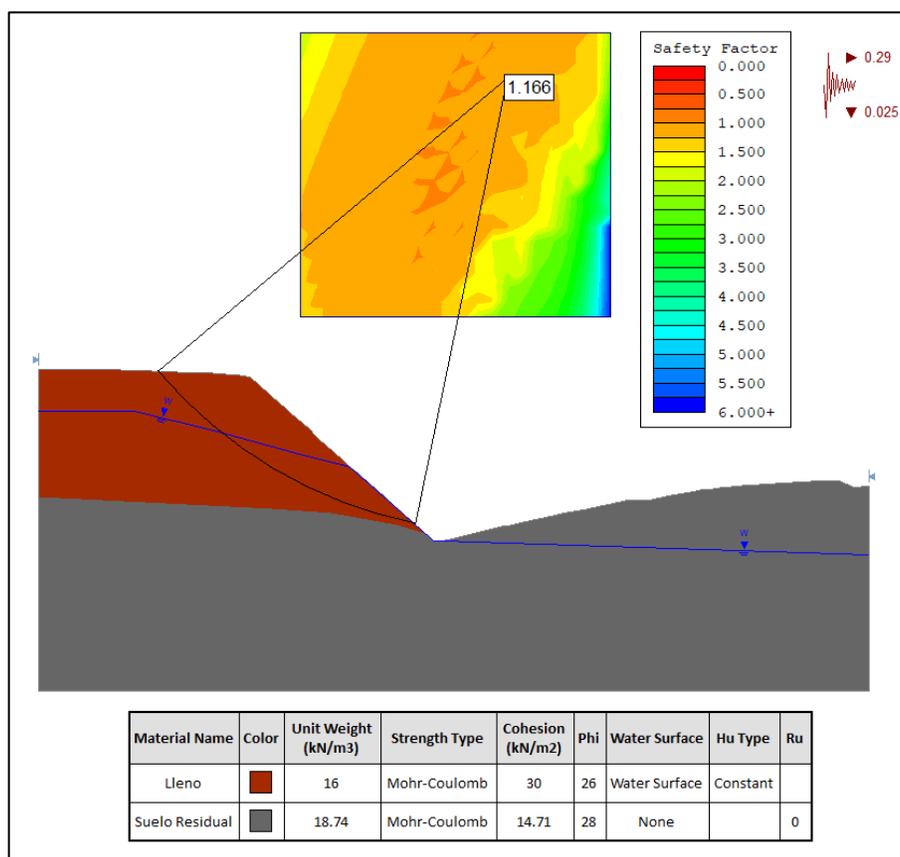
vertical, de acuerdo a Suarez (1998) de 0.025. Los resultados muestran una superficie de falla circular con un factor de seguridad de 1.166, lo que significa que el talud es estable en condiciones de sismo.

Figura 33. Análisis de estabilidad perfil 2, con sismo y con condición de aguas freáticas

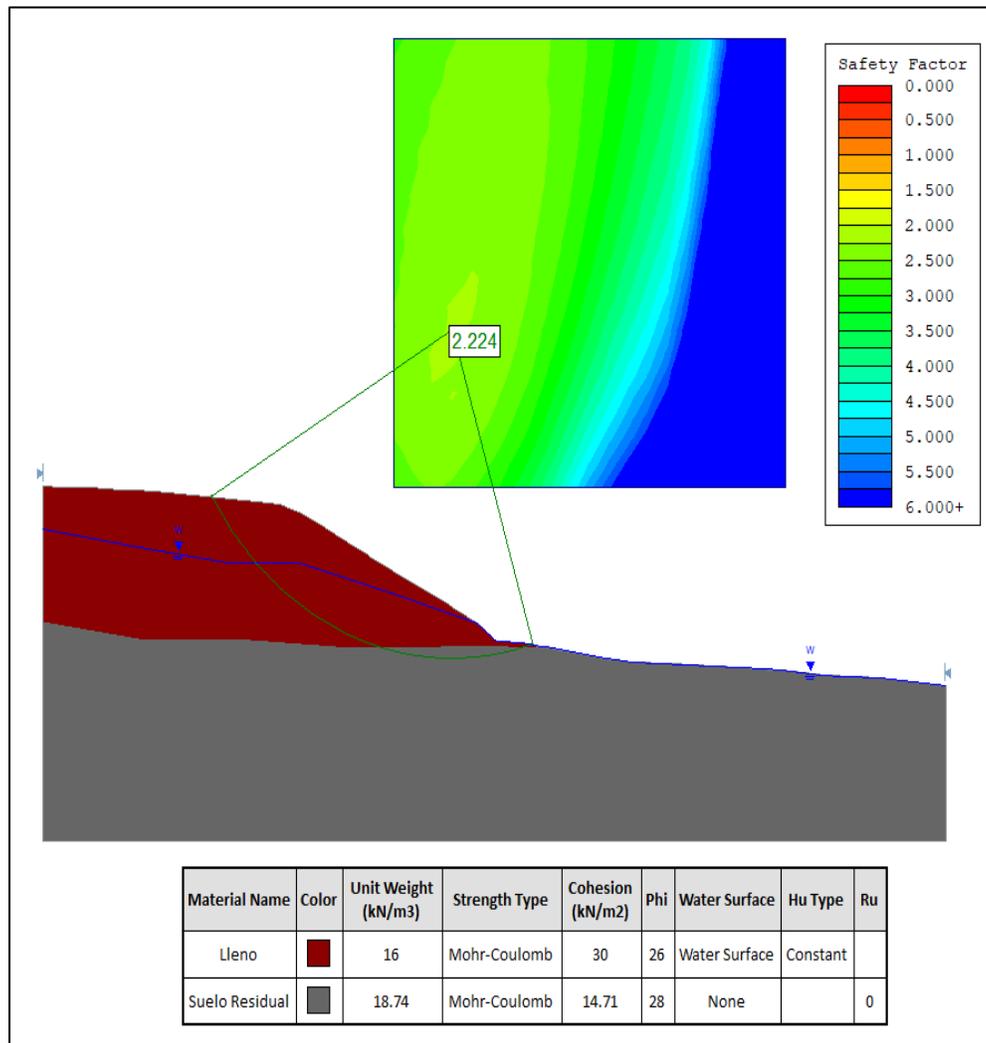
La figura 34 presenta el análisis al perfil 3, localizado al sur del predio objeto de estudio en condiciones estáticas y con la presencia de aguas freáticas. Los resultados muestran una superficie de falla con un factor de seguridad de 2.224, lo cual representa un talud estable bajo condiciones estáticas normales.

Figura 34. Análisis de estabilidad perfil 3, sin sismo y con condición de aguas freáticas.

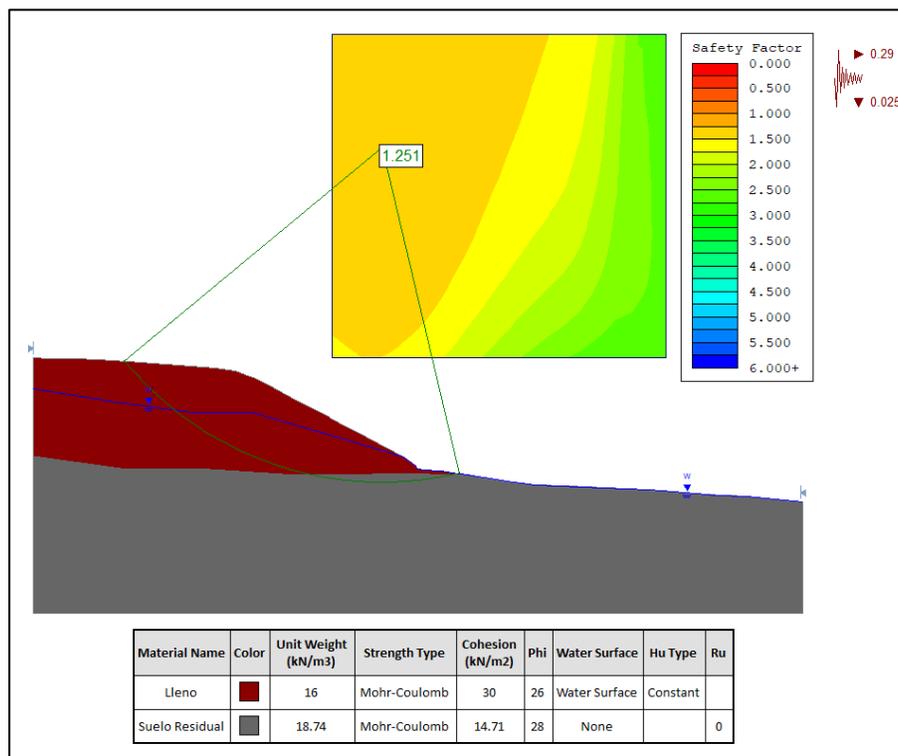
resultados muestran una superficie de falla con un factor de seguridad de 1.251, lo cual representa un talud estable bajo condiciones de sismo.

Figura 35. Análisis de estabilidad perfil 3, con sismo y con condición de aguas freáticas

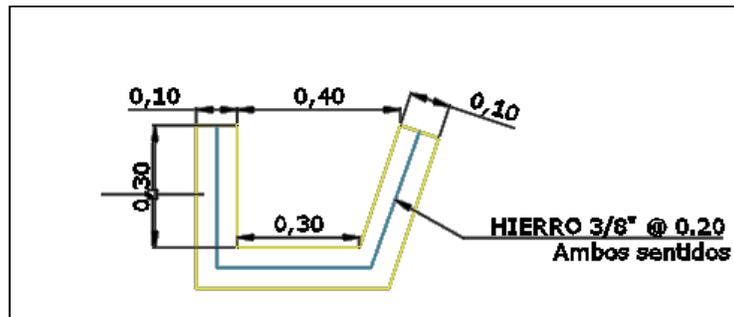
Entre las obras recomendadas se plantea la construcción de una zanja colectora en la parte inferior del talud de la zona sur del predio (Figura 36), ya que este, a diferencia del talud de la zona oeste no cuenta con obras de contención, ni obras hidráulicas para el manejo de aguas. Adicionalmente se recomienda la construcción de drenes horizontales de al menos 15 m de longitud y un diámetro de cuatro pulgadas, separados cada 10 m para el mismo, buscando con ello tener un mejor manejo de las aguas de infiltración.

Figura 36. Detalle zanja colectora propuesta. Fuente propia.

- ✓ Se recomienda la construcción de drenes horizontales en el talud de la zona sur, mínimo de 15 m de longitud, con una separación horizontal entre drenes de al menos 10 m o menos, y de 1.5 m a 2.5 m de la corona del talud, esto con el fin de abatir las presiones de poro o los niveles de aguas freáticas. Con una sola batería de drenes debería ser suficiente para controlar las aguas superficiales, sin embargo, se debe realizar un monitoreo del talud y un nuevo análisis de estabilidad con las obras proyectadas para verificar el nuevo factor de seguridad con el manejo de aguas por infiltración. Dichos drenes deberían tener las siguientes características:

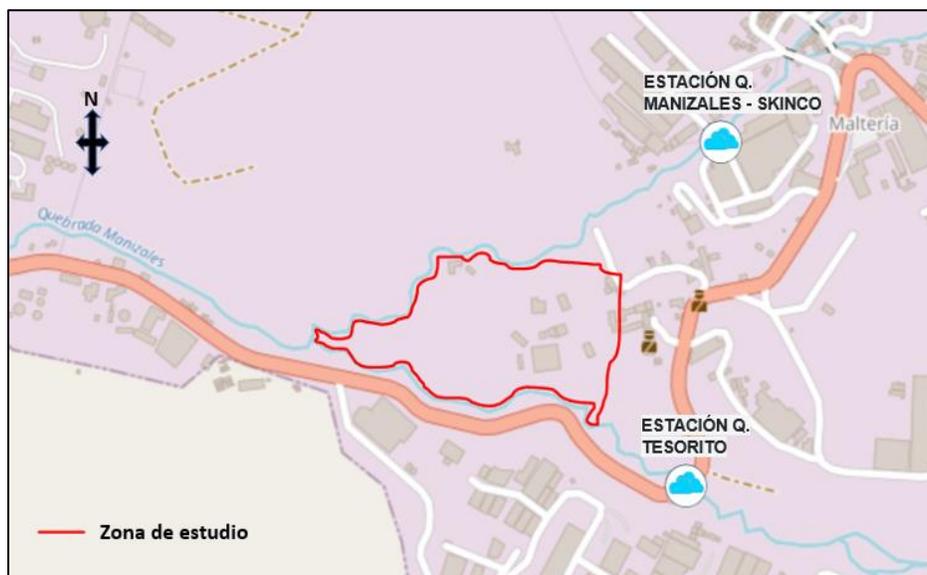
*Figura 37. Localización de estaciones meteorológicas cercanas a la zona de estudio.
(SIMAC, 20 de enero de 2021)*

Para la calificación de la susceptibilidad por precipitación, se realizó la consulta de indicadores climatológicos por precipitación, en el Centro de datos e indicadores ambientales de Caldas, o por sus siglas CDIAC, y adicionalmente se buscó la estación meteorológica más cercana al predio con ayuda del Sistema Integrado de Monitoreo Ambiental de Caldas (SIMAC) (Figura 37); con el fin de establecer la precipitación anual máxima del sector y poder darle la calificación respectiva con respecto a los 10 últimos años.

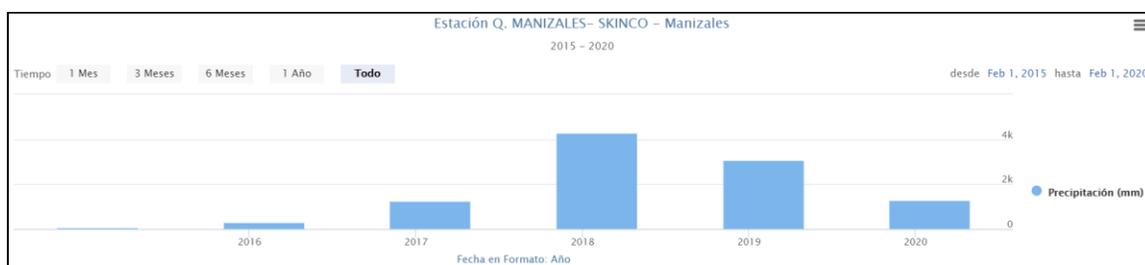
Figura 38. Gráfico precipitación años 2015 - 2020, estación Quebrada Manizales – Skinco. (CDIAC, 28 de marzo de 2021)

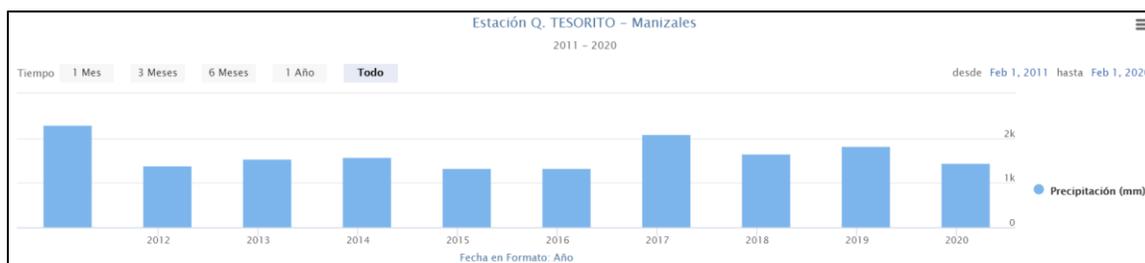
Figura 39. Gráfico de precipitación años 2011 - 2020, estación quebrada Tesorito. (CDIAC, 28 de marzo de 2021)

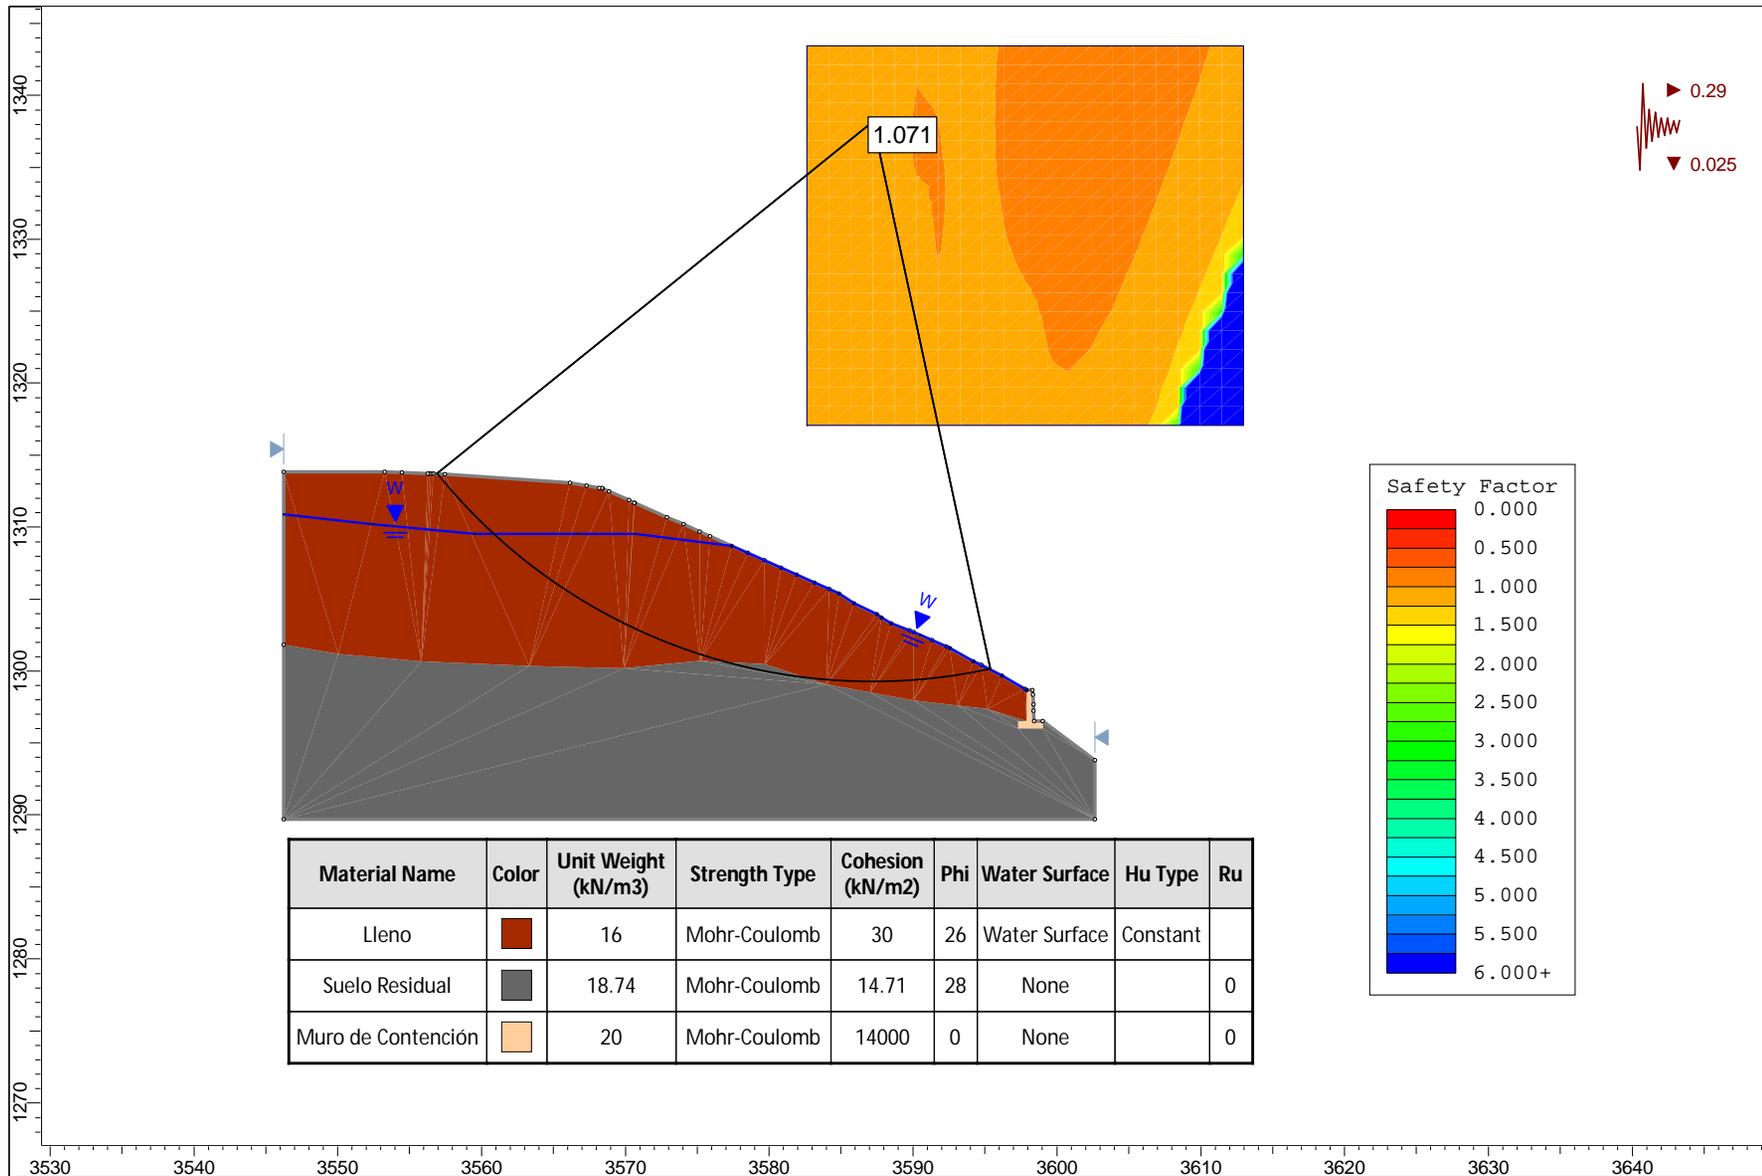
Material Name	Color	Unit Weight (kN/m ³)	Strength Type	Cohesion (kN/m ²)	Phi	Water Surface	Hu Type	Ru
Lleno		16	Mohr-Coulomb	30	26	Water Surface	Constant	
Suelo Residual		18.74	Mohr-Coulomb	14.71	28	None		0
Muro de Contención		20	Mohr-Coulomb	14000	0	None		0

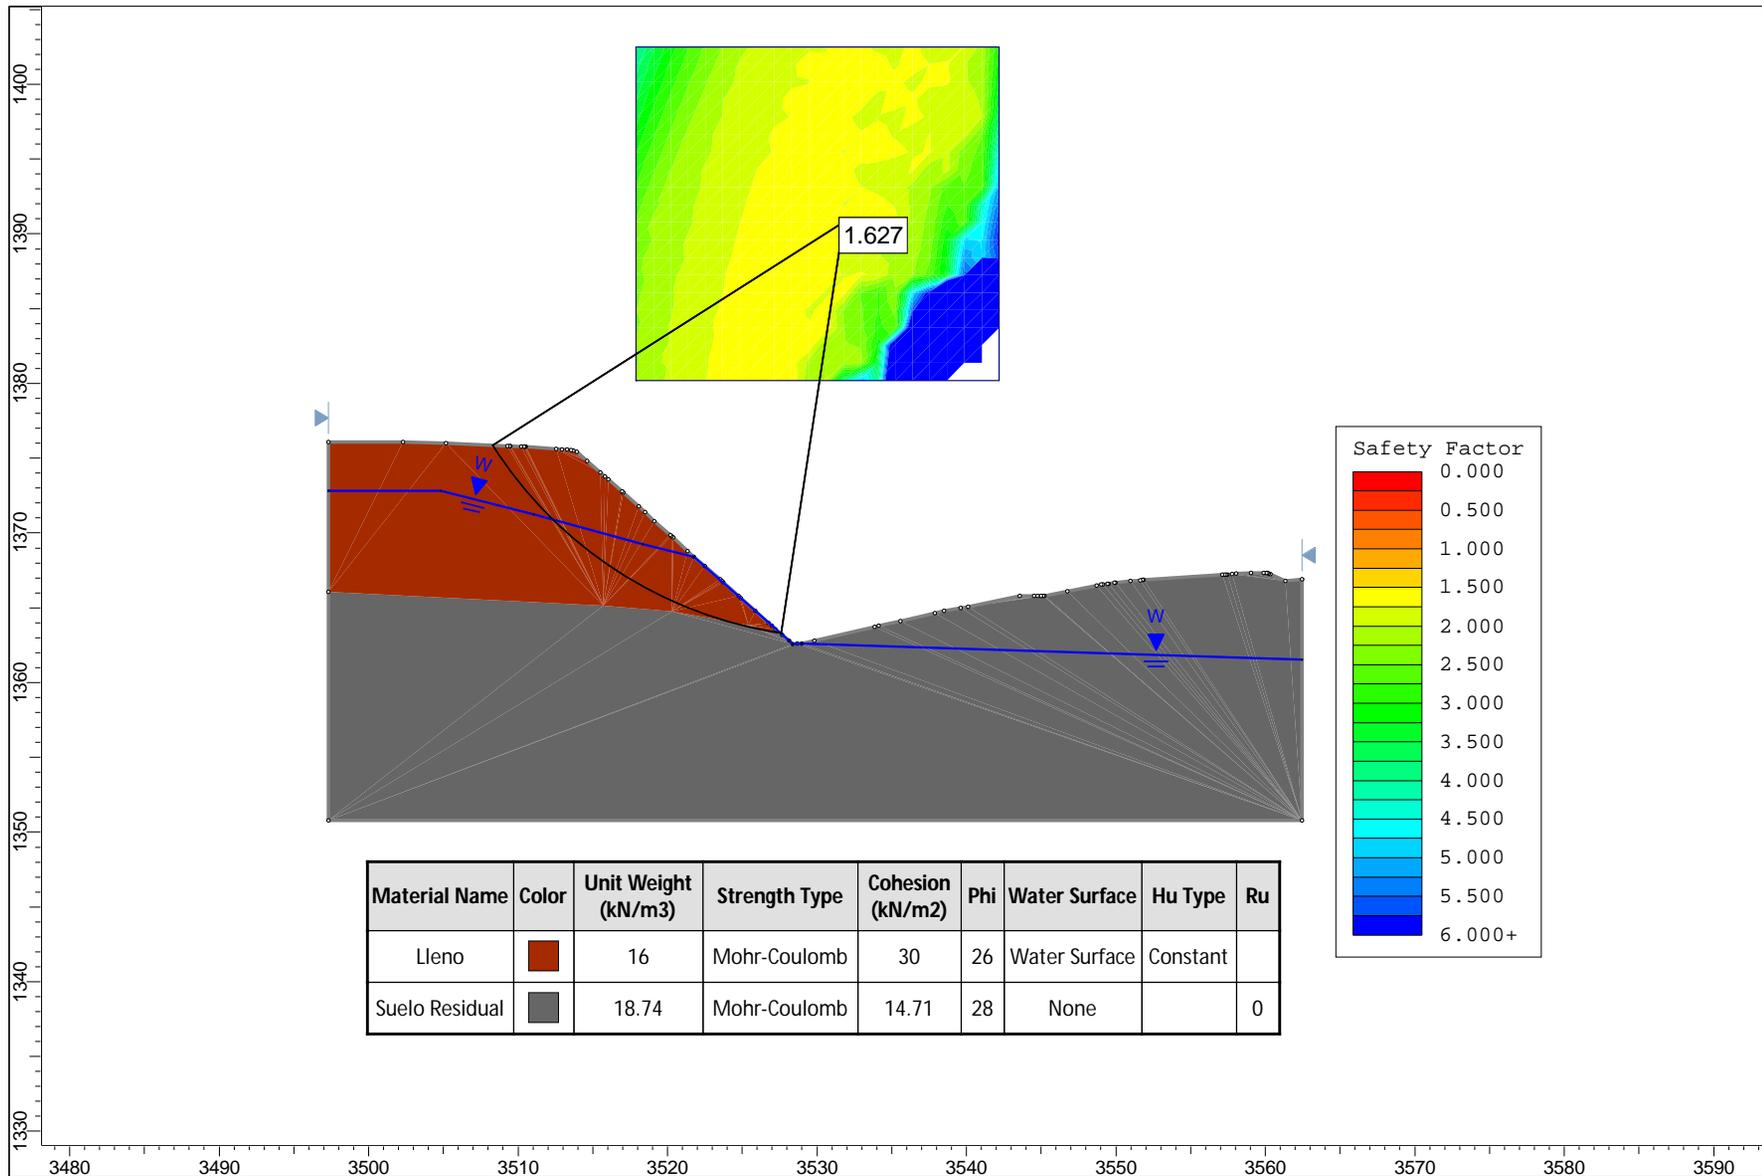
Material Name	Color	Unit Weight (kN/m ³)	Strength Type	Cohesion (kN/m ²)	Phi	Water Surface	Hu Type	Ru
Lleno	■	16	Mohr-Coulomb	30	26	Water Surface	Constant	
Suelo Residual	■	18.74	Mohr-Coulomb	14.71	28	None		0
