PARÁMETROS GEOMECÁNICOS Y ANÁLISIS CORRELACIONAL DE LITOLOGÍAS DE
LAS PERFORACIONES REALIZADAS EN EL ÁREA URBANA DE LOS MUNICIPIOS DE
PEREIRA Y DOSQUEBRADAS

UNIVERSIDAD DE CALDAS
FACULTAD DE CIENCIAS EXACTAS Y NATURALES
PROGRAMA DE GEOLOGÍA
MANIZALES, COLOMBIA

Informe de práctica académica presentado como requisito parcial para optar al título de:

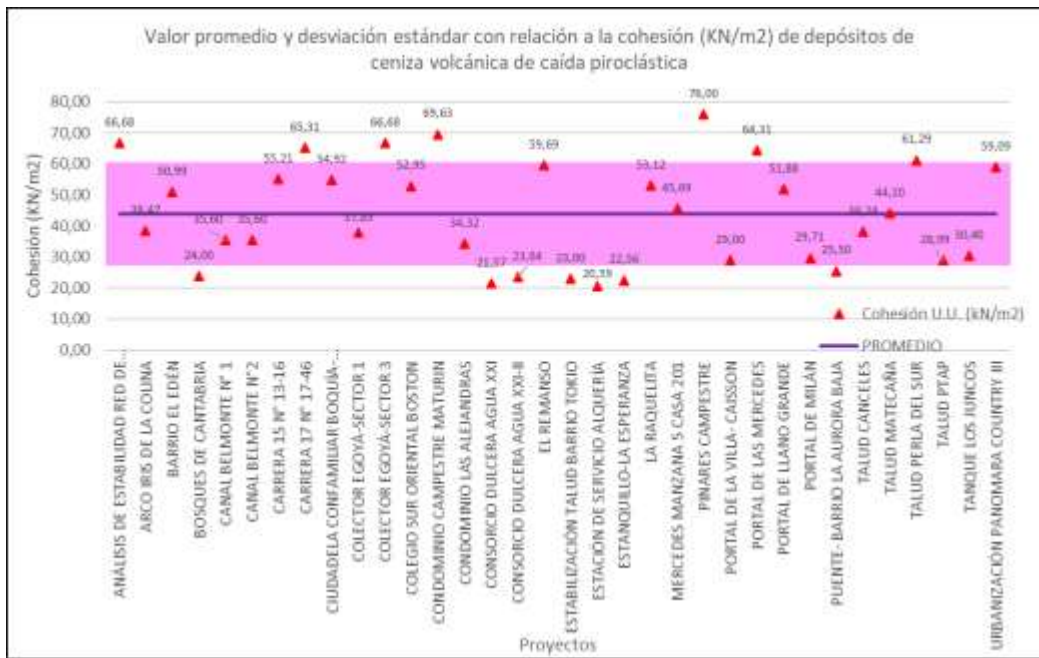
Gráfica 1 Representación de la desviación estándar y valor promedio de la cohesión (KN/m2) de los depósitos de ceniza volcánica (QcvI)

Después de tener el valor característico de todas las propiedades físico- mecánicas del suelo de cada uno de los diferentes estratos, se hizo una representación gráfica para cada uno de los parámetros descritos en los proyectos que cuentan con su informe completo, en este caso se representa el valor de la cohesión a partir del ensayo corte directo No consolidado- No drenado (UU) sobre los depósitos de ceniza volcánica (QcvI).

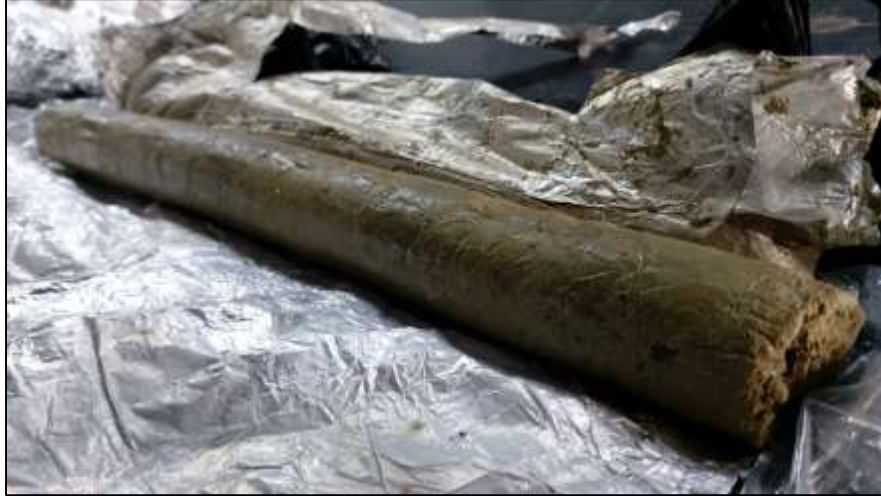
Figura 12 Muestra extraída por medio de un tubo shelby
Nótese la geometría de la muestra tomada que corresponde a la forma del tubo con el cual se extrae
Fuente: Laboratorio 2 Ríos Ingenierías S.A.S

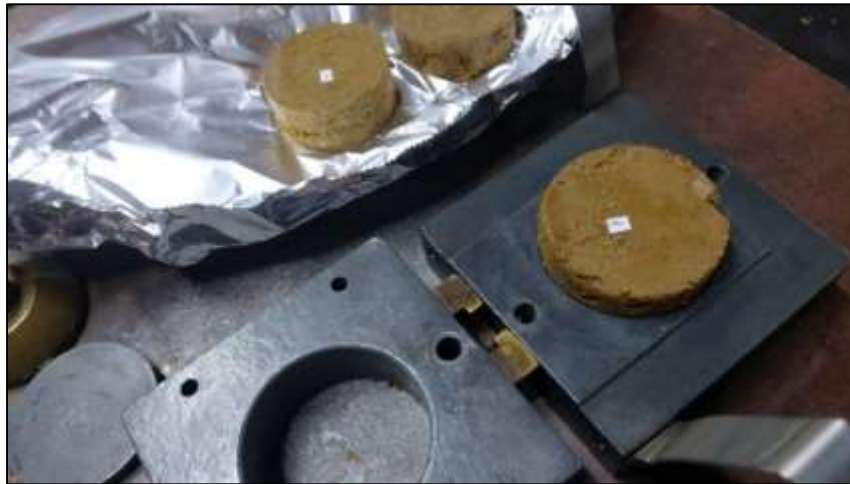
Figura 14 Muestras circulares para el ensayo de corte directo No consolidado-No drenado (UU)
Nótese que las tres muestras del suelo son del mismo material y corresponden a la misma profundidad a la que se extrajo

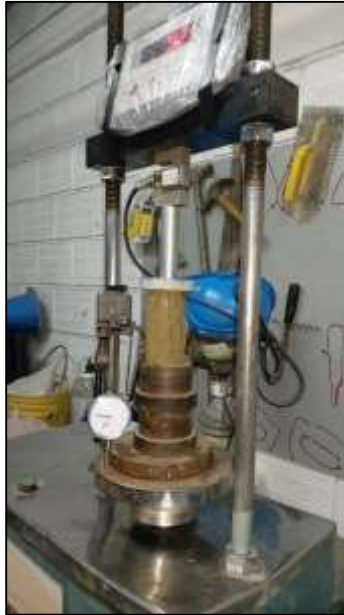
Figura 17 Equipo de laboratorio del ensayo de Compresión Simple
Se aprecia la muestra que se va a someter a compresión, y en la parte superior la pantalla donde se controlan los valores de la presión.

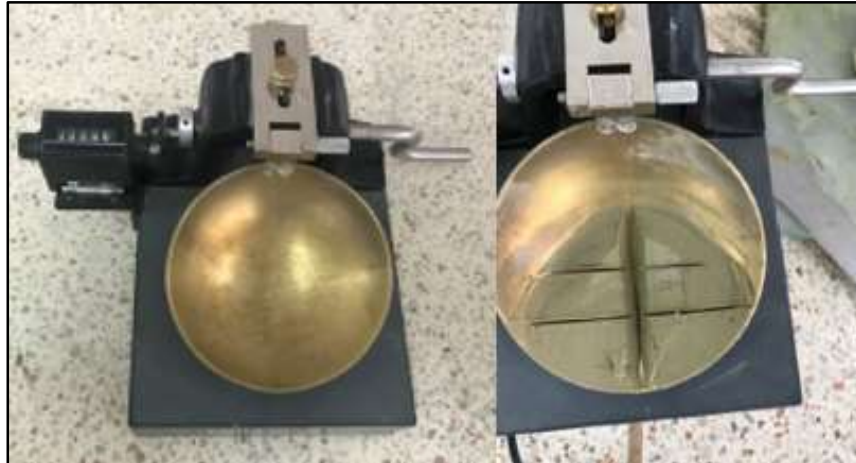
Figura 20 Copa de Casagrande

gráfica lograda (llamada *Curva de fluidez*), se obtiene el contenido de humedad correspondiente a $N = 25$ golpes y el contenido de humedad así determinado, corresponde al límite líquido *LL*”

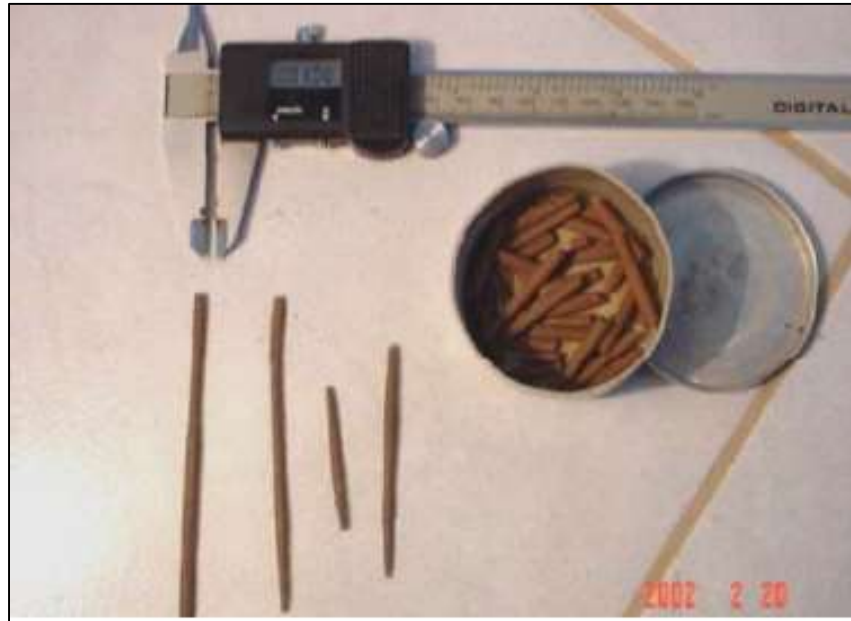
Figura 21 Enrollado del suelo para lograr cilindros de 3 mm de diámetro
Se aprecian los cilindros de 3 mm elaborados de manera manual

Se detiene el enrollado cuando el cilindro se parte en pedazos, si se rompe antes de llegar a los 3.2 mm, se considera satisfactoria el estado del suelo, para obtener el límite plástico. Los pedacitos formados, se acumulan en un recipiente previamente pesado, y se determina su contenido de humedad (Véase **Figura 21**), el contenido de humedad del suelo, corresponde al límite plástico **LP** (Serquén, 2019).

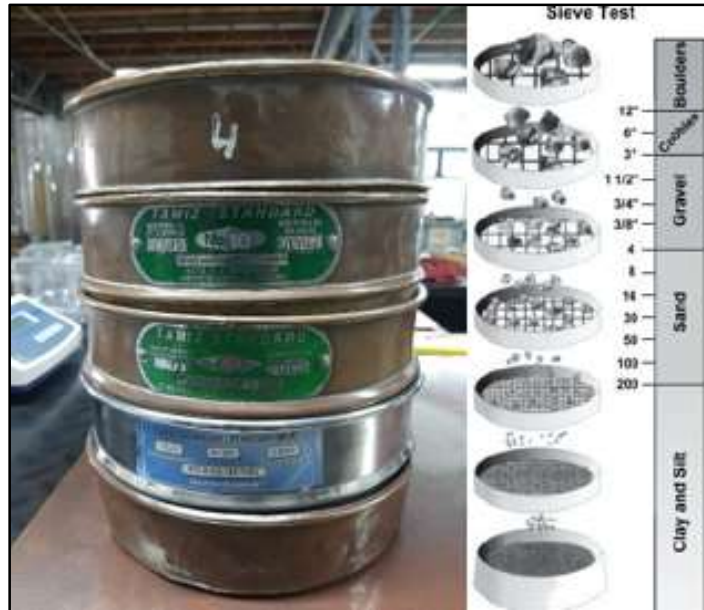
Figura 23 Tamices a utilizar en el ensayo de análisis granulométrico

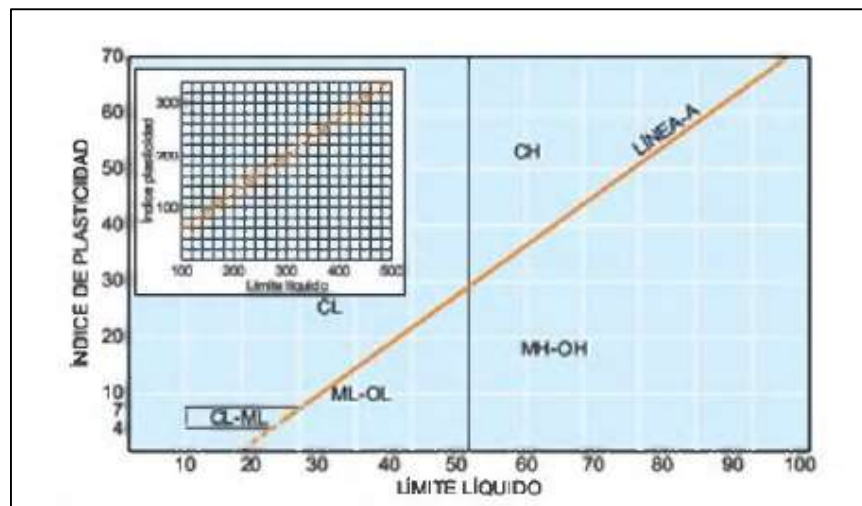
Figura 25 Carta de plasticidad de Casagrande
Fuente: González de Vallejo, Luis (2002). Ingeniería Geológica

creada en 1942, ordenó los suelos finos, de acuerdo a los parámetros: límite líquido LL e índice de plasticidad IP . En la parte superior del gráfico sobre la línea imaginaria llamada línea A se agrupan las arcillas y debajo de dicha línea se agrupan los limos y suelos orgánicos, además definió la línea B, que divide a los suelos según su plasticidad, siendo 50 % la frontera (Vallejo, 2002). Los suelos que tienen más del 50 % de límite líquido son llamados de alta plasticidad (H) y los que tienen menos del 50 %, se llaman de mediana a baja plasticidad (L). Por lo tanto, se definen, así, varios tipos de suelos: arcillas de baja plasticidad (CL), arcillas de alta plasticidad (CH), limos y suelos orgánicos de baja plasticidad ($ML-OL$) y limos y suelos orgánicos de alta plasticidad ($MH-OH$) (Vallejo, 2002) (Véase **Figura 25**).

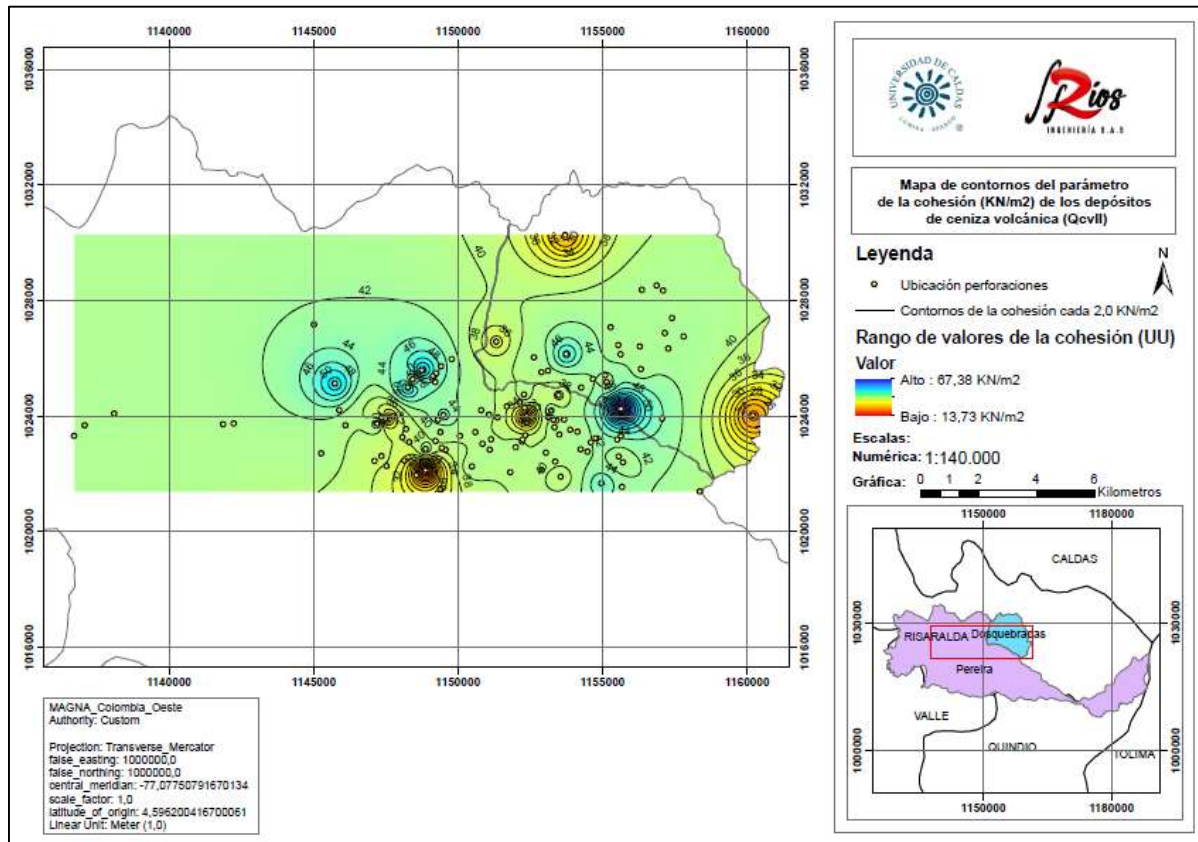
Figura 38 Comportamiento de la cohesión medido en KN/m² por medio del ensayo de corte directo No consolidado-No drenado (UU) de los depósitos de ceniza volcánica (QcvII)

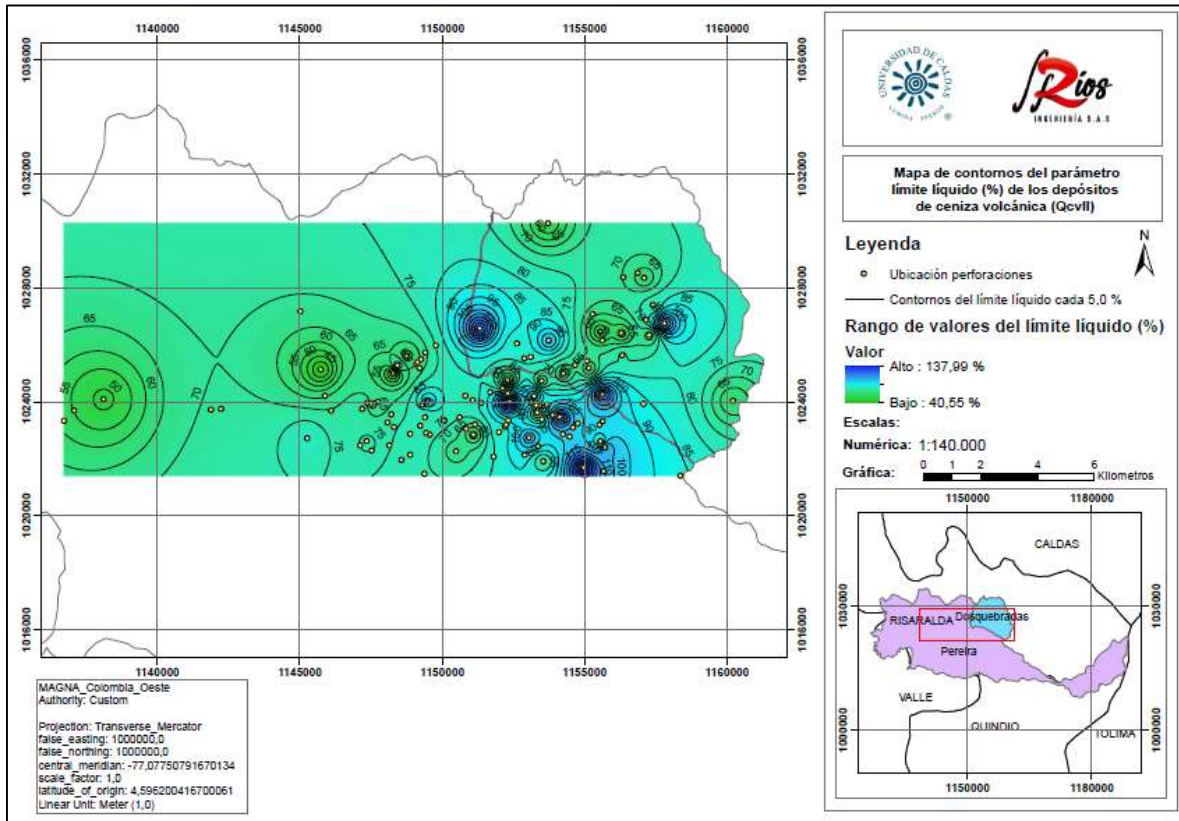
Figura 41 Comportamiento del parámetro del límite líquido medido en porcentaje por medio del ensayo de la cuchara de Casagrande de los depósitos de ceniza volcánica (QcvII)
