INFORME DE PRÁCTICA ACADÉMICA: APOYO EN EVALUACIÓN Y SEGUIMIENTO DE TRÁMITES DE OCUPACIÓN DE CAUCE Y ZODMES, PARA EL DEPARTAMENTO DE CALDAS, ELABORACIÓN DE MAPA DE LLENOS ANTRÓPICOS SUPERPUESTO CON REDES DE SERVICIO PÚBLICO Y POLIDUCTOS PARA LA CIUDAD DE MANIZALES, JURISDICCIÓN DE CORPOCALDAS

UNIVERSIDAD DE CALDAS
FACULTAD DE CIENCIAS EXACTAS Y NATURALES
PROGRAMA DE GEOLOGÍA
MANIZALES
2023

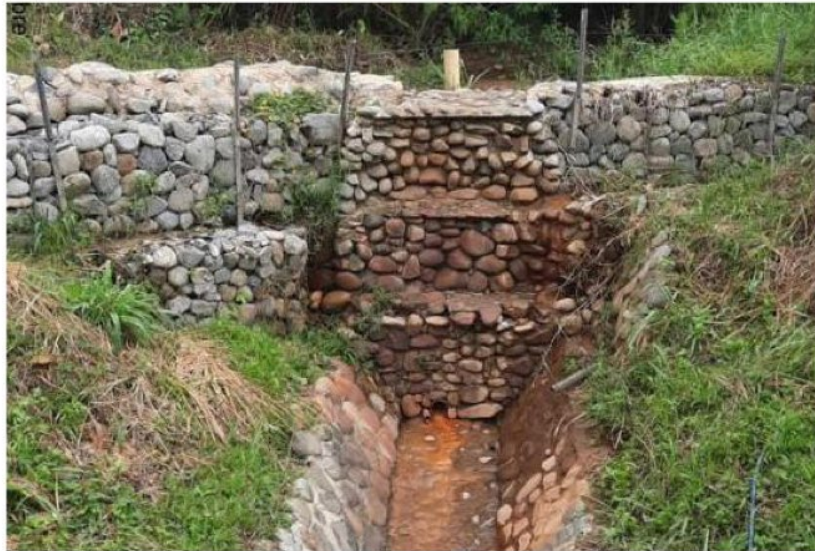
Imagen 2. Muro de contención en gavionería. Fuente: Propia.

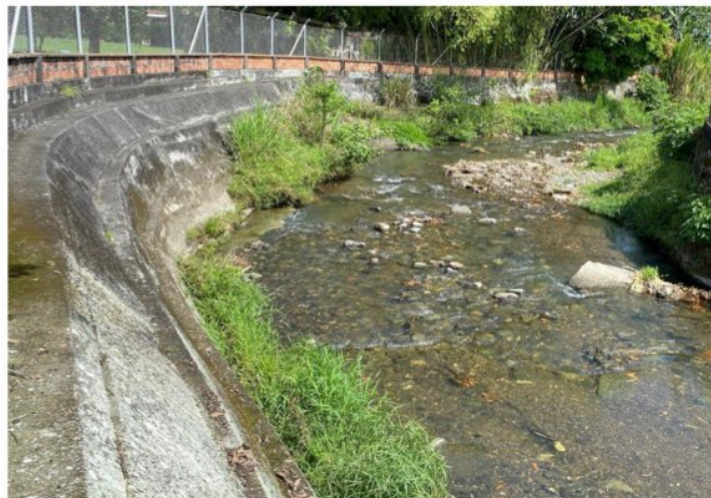
Imagen 3. Muro de contención de concreto. Fuente: Propia.

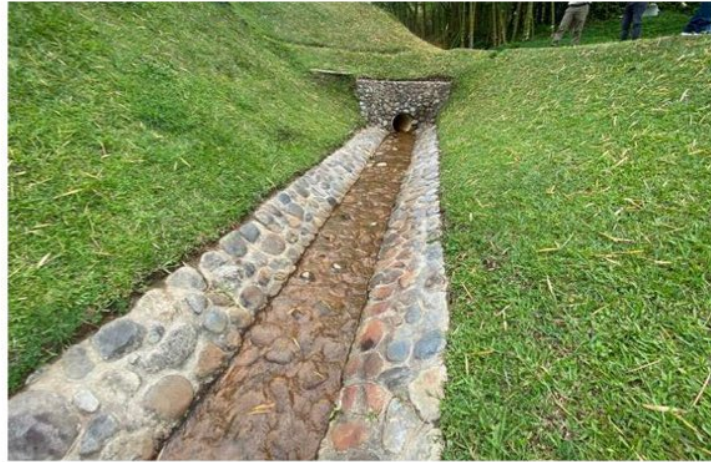
Imagen 4. Obras de encauzamiento o canalización del río para aumentar su capacidad hidráulica.

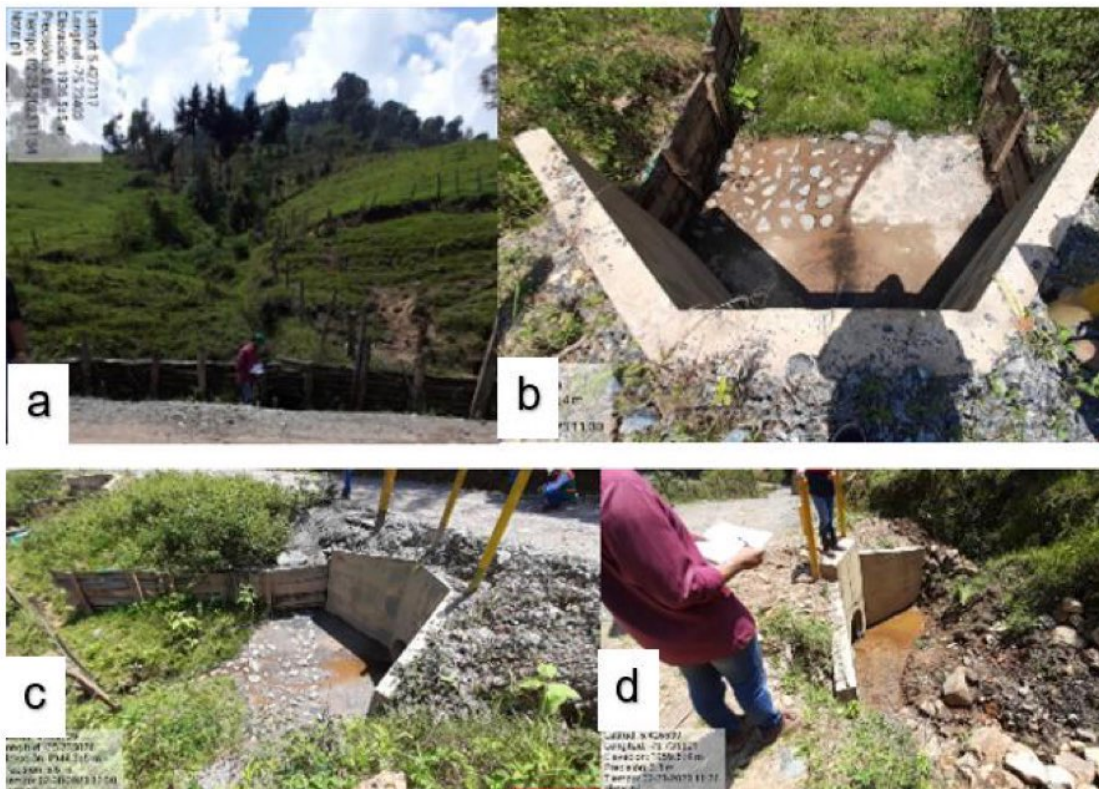
En el punto 1, ubicado en el abscisado de la empresa K0+060, en donde se evidenció una ejecución de 100%, con la instalación de la tubería, construcción de caja de encole y muros de descole y estructura de disipación en el descole, mediante enrocado con ligante de concreto, e implementación de obras provisionales con costales rellenos con suelo, sobre las márgenes aguas abajo, como medida preventiva para evitar el escurrimiento de sedimentos procedentes de la vía y margen derecha. Estas obras se encontraron funcionando adecuadamente y sin afectaciones ambientales.

Imagen 9. Collage de lo encontrado en el punto de ocupación de cauce No. 1. a. vista frontal del cauce intervenido. b. vista superior del descole de la obra ejecutada en el punto. c y d. vistas laterales del encole de la obra desarrollada en el punto.

Una vez finalizado el recorrido, se elabora un informe de campo con la compilación y análisis de la información obtenida en campo, se elabora un chequeo del cumplimiento o no de las obligaciones adquiridas con la Autoridad Ambiental, y se recomienda entonces proceder con el cierre y archivo de este permiso de ocupación de cauce.

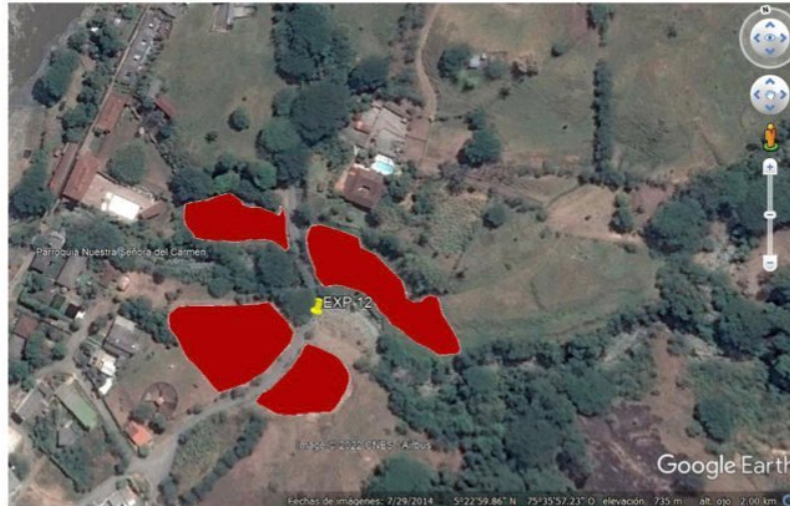
Imagen 10. Localización caso de estudio ZODMES. Coordenadas geográficas WGS84: 5.298466; -75.15289. Tomado y modificado de: Google Earth, 2022.

La solicitud de permiso de disposición de escombros lo realizó una empresa manizaleña que actualmente no tiene la misma razón social, los puntos solicitados corresponden a cuatro (4) lotes en la vía que de Filadelfia conduce a La Felisa, 5 minutos antes de La Felisa.

En estos lugares se dispuso material de la adecuación de la vía, realizado por la Gobernación de Caldas. Para los cuatro (4) lotes se propuso una serie de obras para la estabilidad de las terrazas de disposición, y una canal perimetral entregando correctamente sus aguas a la Q. Barracas.

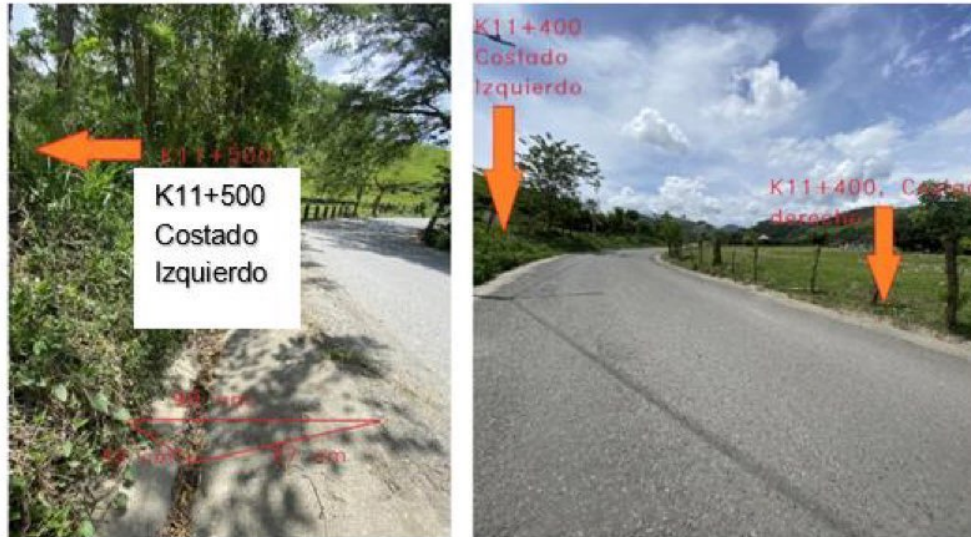
Durante el recorrido se evidenció que las obras se encontraban ejecutadas en un 100%, cumpliendo su función de manera correcta, además, se comprueba que sean las mismas obras las propuestas y aprobadas, a las desarrolladas y por lo tanto era viable técnicamente aprobar las obras para cerrar y archivar este acto administrativo.

Imagen 11. En ambas imágenes se puede evidenciar la construcción de las cunetas viales, y la estabilidad y revegetalización de las zonas de depósito utilizadas. Fuente: Propia.

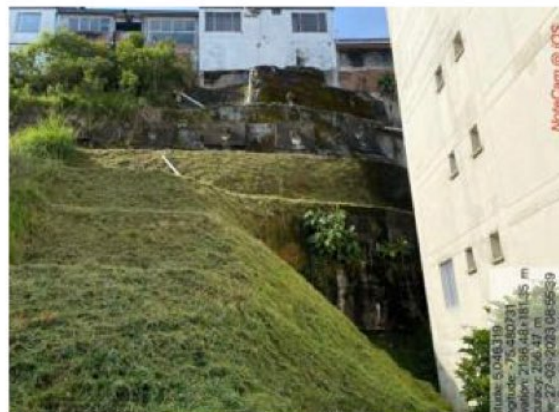
Si bien este sitio cuenta con condiciones de amenaza y riesgo por deslizamiento, también es cierto que se han venido ejecutando obras con el fin de mitigar, como lo es pantallas ancladas y estructuras en contrafuertes, buen manejo de aguas lluvias y escorrentía. Además, las redes de servicios públicos, se encuentran en buen estado general.

Imagen 14. Obras de estabilidad, buen manejo del agua de escorrentía. Medidas preventivas y de mitigación del riesgo en el sitio revisado. Fuente: propia.

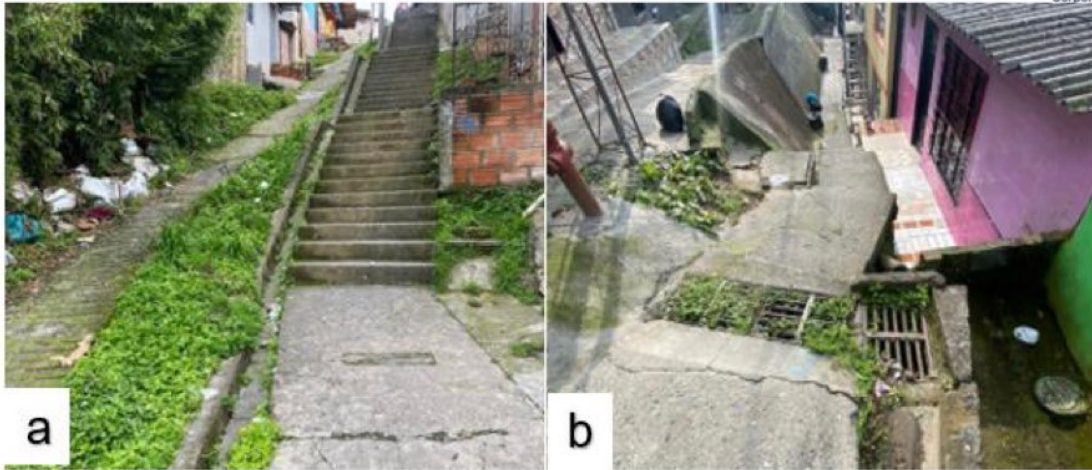
En esta ubicación se encontró que, varias de las casas que dan con el lado más occidental de lleno antrópico, hacen un deficiente manejo de agua de las cubiertas, también se pudo ver como es común la acumulación de basuras en lo que sería la corona de un talud lateral del barrio, con pendiente elevada.

Imagen 15. Barrio Nevado. a) Estructuras de manejo de agua tipo canal. b) obras de estabilidad y sumideros para control de agua lluvia. Fuente: propia.

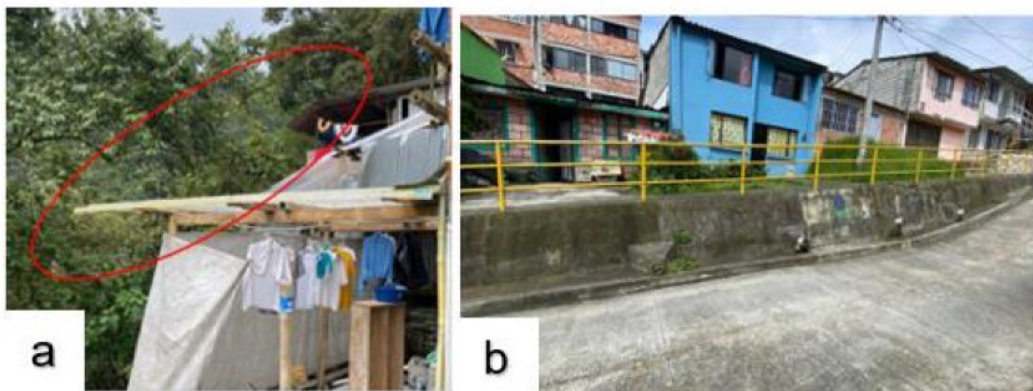
En este sitio se evidenciaron también el desarrollo de obras de estabilidad por parte de la Corporación.

Imagen 16. a) Mal manejo de aguas lluvias cubierta, caen al talud. b) Obras de estabilización CORPOCALDAS. Fuente: propia.

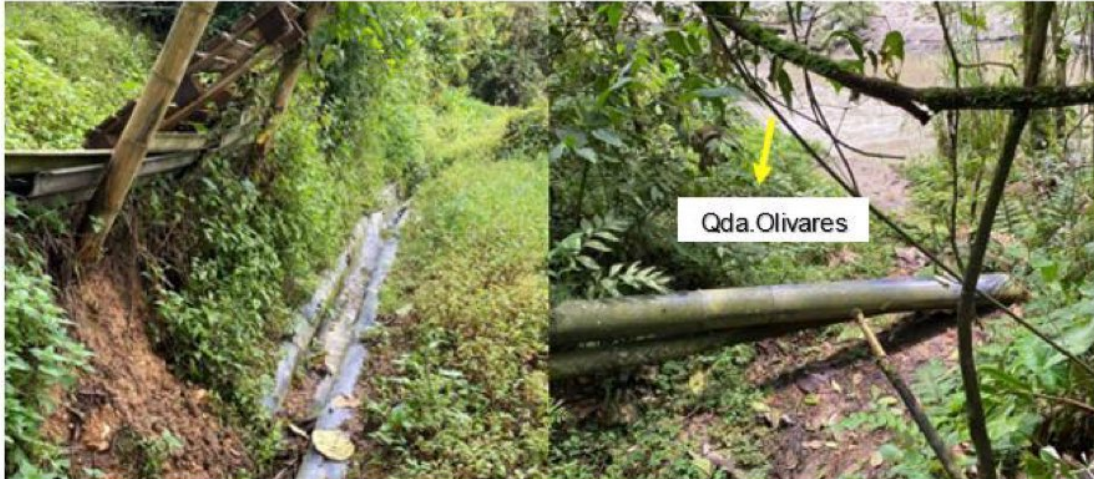
Imagen 17. Obras para el manejo de aguas de escorrentía y su respectivo descole a la Q. Olivares.

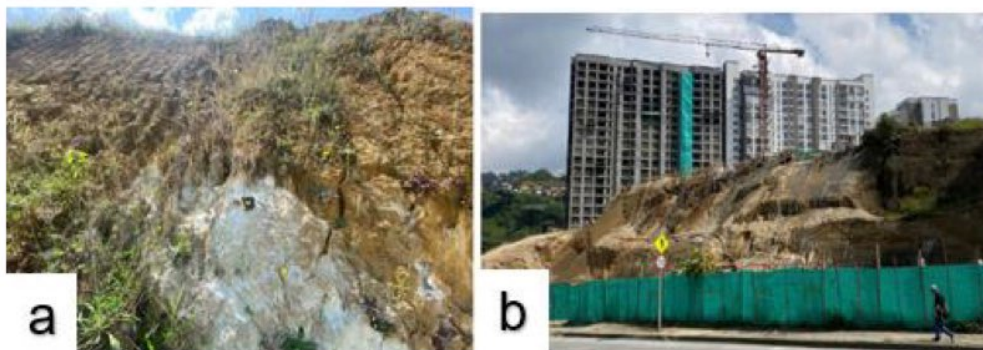
En este sitio, se evidenció que tanto la vía de acceso, como al interior del conjunto cerrado, cuentan con un correcto sistema de recolección y manejo de aguas lluvias y de escorrentía, además, dentro de los proyectos se realizaron estabilización de taludes que se encuentran más al oriente del predio. En algunos sectores aledaños se pudieron observar afloramientos de suelo residual, donde se aprecian varias grietas, en lotes vacíos.

Imagen 18. a) Afloramiento suelo residual con agrietado, lejos de cualquier infraestructura. b) Implementación de obras de estabilidad en ejecución al momento de la visita. Fuente: propia.

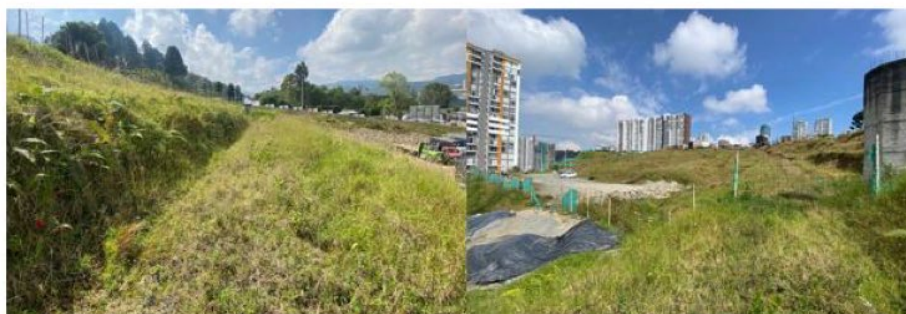
En el sector del lleno depositado, donde no se ubica infraestructura, cuenta con un correcto terraceo, además no se evidencia erosión superficial durante el recorrido realizado.

Imagen 19. Sector sin infraestructura y en buenas condiciones generales de estabilidad y manejo de agua de escorrentía.

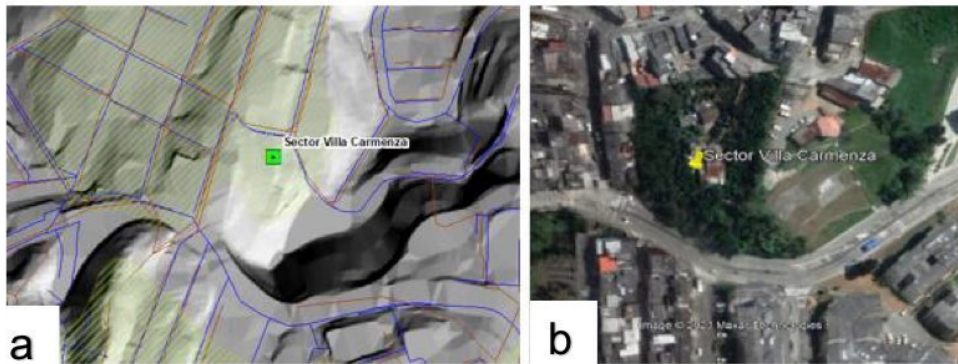
Figura 8. a). superpuesto de Zona de alta pendiente, lleno antrópico y redes de servicio público. b) Imagen satelital, de la localización del punto en cuestión. Elaboración propia y tomado de Google Earth, 2022.

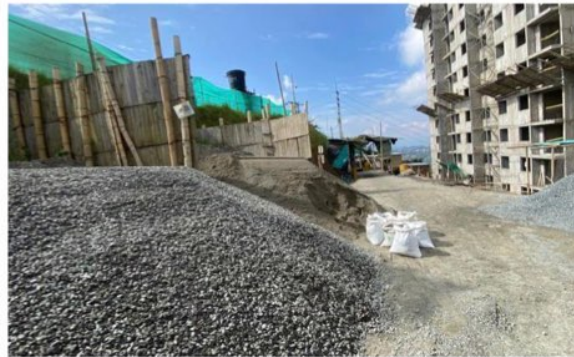
Durante el recorrido, en el sitio se logró identificar que el lleno reportado ya no existe, debido a que fue levantado por la constructora con el fin de cimentar un edificio en el lugar.

Imagen 20. Inexistencia de lleno actualmente, fue retirado para la construcción de las torres. Fuente propia

Debido a que actualmente en el sitio mencionado no se encuentra un lleno, entonces, se procede a corregir de acuerdo a la información levantada en campo para el insumo de entrega final.

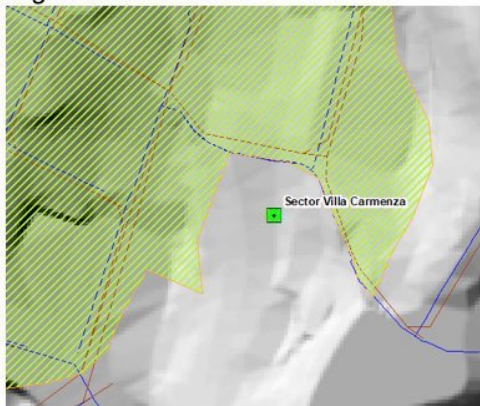
Figura 3. corrección efectuada en el insumo final. Fuente: elaboración propia.

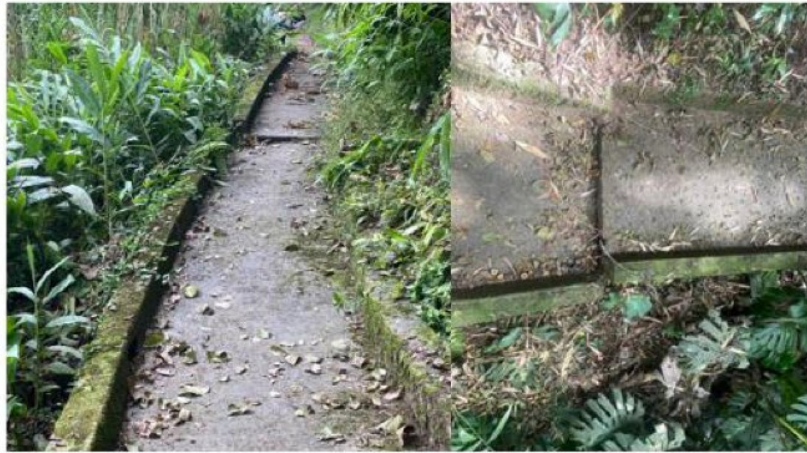
Por otro lado, el uso del suelo sobre estos llenos es el correcto, puesto que consta de escenarios deportivos, como lo es una cancha de pasto y dos en lozas de concreto, las cuales cuentan con un correcto manejo de aguas de escorrentía y sin factores antrópicos que aumenten la amenaza en estos puntos, también se encuentran senderos peatonales, específicamente en el Jardín Botánico de la Universidad de Caldas, donde durante el recorrido no se evidenciaron afectaciones ambientales, internamente conducen el agua por medio de cunetas a los laterales de los senderos más amplios, sin embargo, hay segmentos de senderos en concreto que se encuentran fallados debido al asentamiento del terreno, posiblemente por las condiciones físicas del suelo.

Imagen 21. Muestra del asentamiento que presentó el terreno, en Jardín Botánico de Universidad de Caldas.
Fuente: Propia.

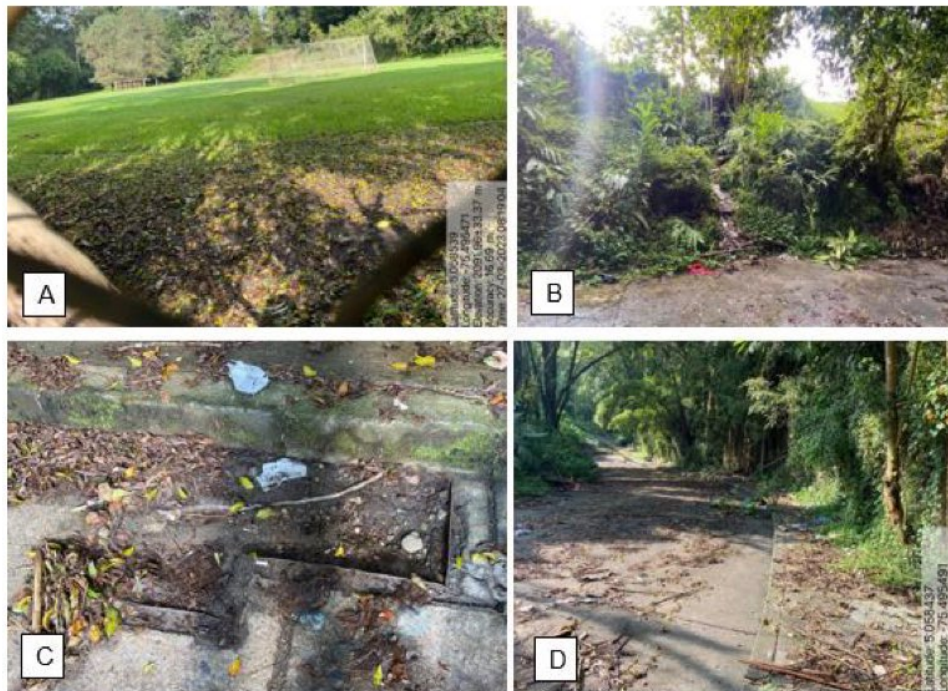
Las obras para el manejo de agua han presentado un avanzado deterioro, hasta el punto de estar 100% colmatadas. Además, hay segmentos de la vía, que se ha usado como depósito de residuos sólidos de manera irregular, lo que afecta ambientalmente este sitio.

Imagen 22, Collage estado actual de los puntos analizados, A. Uso del lleno, escenarios deportivos, cuenta con filtros y cunetas perimetrales que descolan correctamente al cauce natural. B. Factores antrópicos que aumentan la amenaza: Depósito de basura en el talud. C. actores antrópicos que aumentan la amenaza: sumideros completamente colmatados. D. Infraestructura urbana en la zona. Fuente: propia.
