**REVISTA DE BIOLOGIA TROPICAL – INTERNATIONAL JOURNAL OF
TROPICAL BIOLOGY AND CONSERVATION**

**Mapa de Riesgo de Calidad de Agua del acueducto urbano del municipio de Cumbal, en el
departamento de Nariño**

Universidad de Caldas, Programa de Biología. Manizales, Colombia;
programa.biologia@ucaldas.edu.co

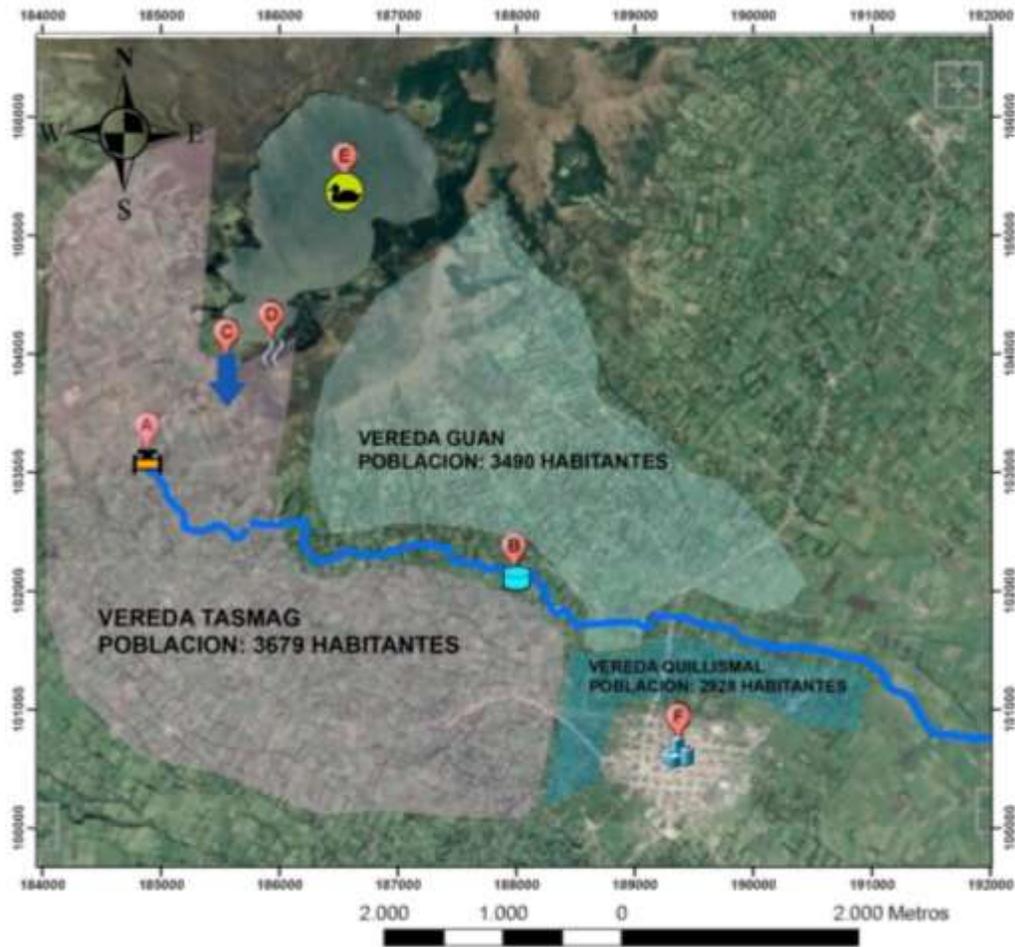
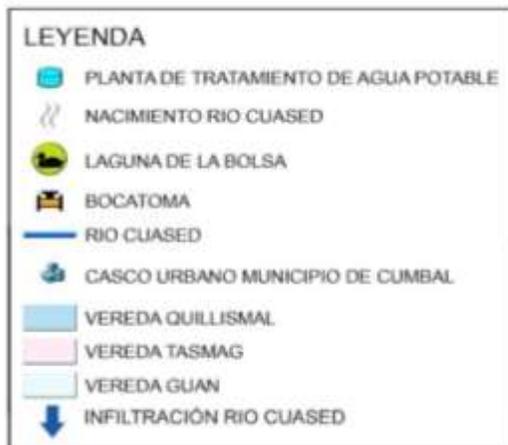
Fig. 1. (A) Bocatoma. (B) Planta de tratamiento. (C) Infiltración. (D) Nacimiento. (E) Laguna. (F) Casco urbano. Área de estudio para elaboración del mapa de riesgo

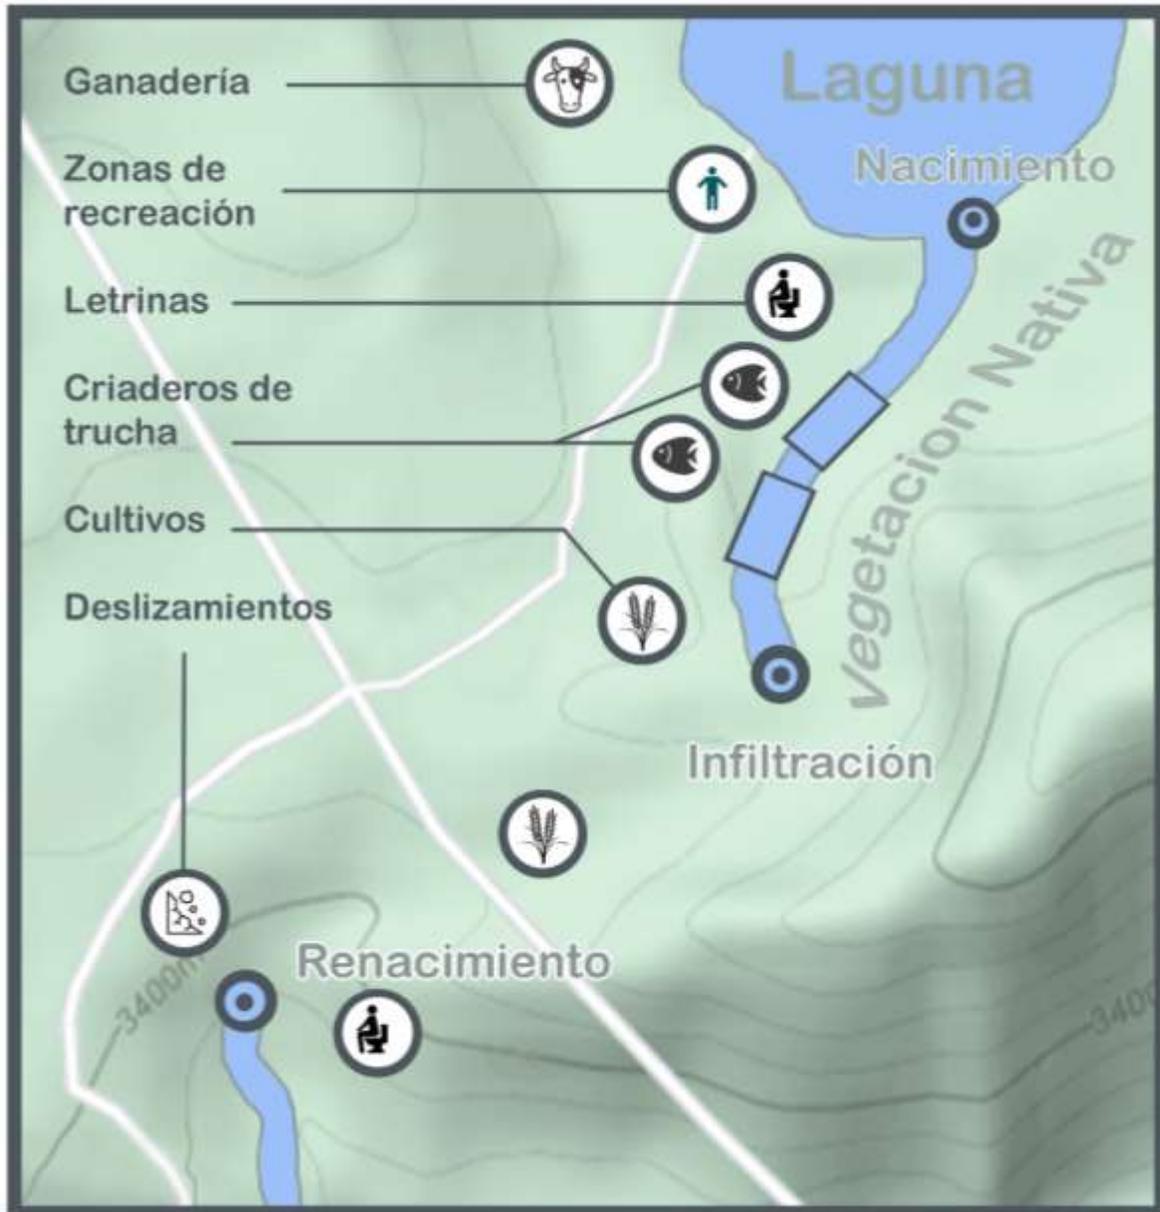
Fig. 2. Diagrama de aporte de contaminantes a la cuenca de la laguna de Cumbal y la subcuenca o río Cuased.

Se define vulnerabilidad como las características propias de un elemento o grupo de elementos expuestos a una amenaza, relacionada con su incapacidad física, económica, política o social de anticipar, resistir y recuperarse del daño sufrido cuando opera dicha amenaza (Reyes Rivero, Montilla Pacheco, Castillo Garcia, & Zambrano Vera, 2017). Teniendo en cuenta esta definición se pudo observar que las actividades antrópicas, es la principal vulnerabilidad (Fig. 2). A si mismo la falta de mantenimiento y malas condiciones en la infraestructura de la bocatoma, podrían ocasionar que las amenazas ya expuestas se hagan realidad. A continuación, se presenta las principales actividades antrópicas que hacen vulnerable el acueducto municipal.

Ganadería: De acuerdo al Esquema de Ordenamiento Territorial de Cumbal, en las últimas décadas ha proliferado la explotación ganadera tanto en la cuenca de la laguna de Cumbal como en la subcuenca del río Cuased, esto debido a su mayor rentabilidad (Cumbal A. M., Esquema de Ordenamiento territorial, 2015). El sobrepastoreo ha provocado que la superficie se despoje de su vegetación ocasionado arrastres de lodo, materia fecal, materia orgánica y productos químicos, que alteran los parámetros fisicoquímicos y microbiológica del fondo de la subcuenca.

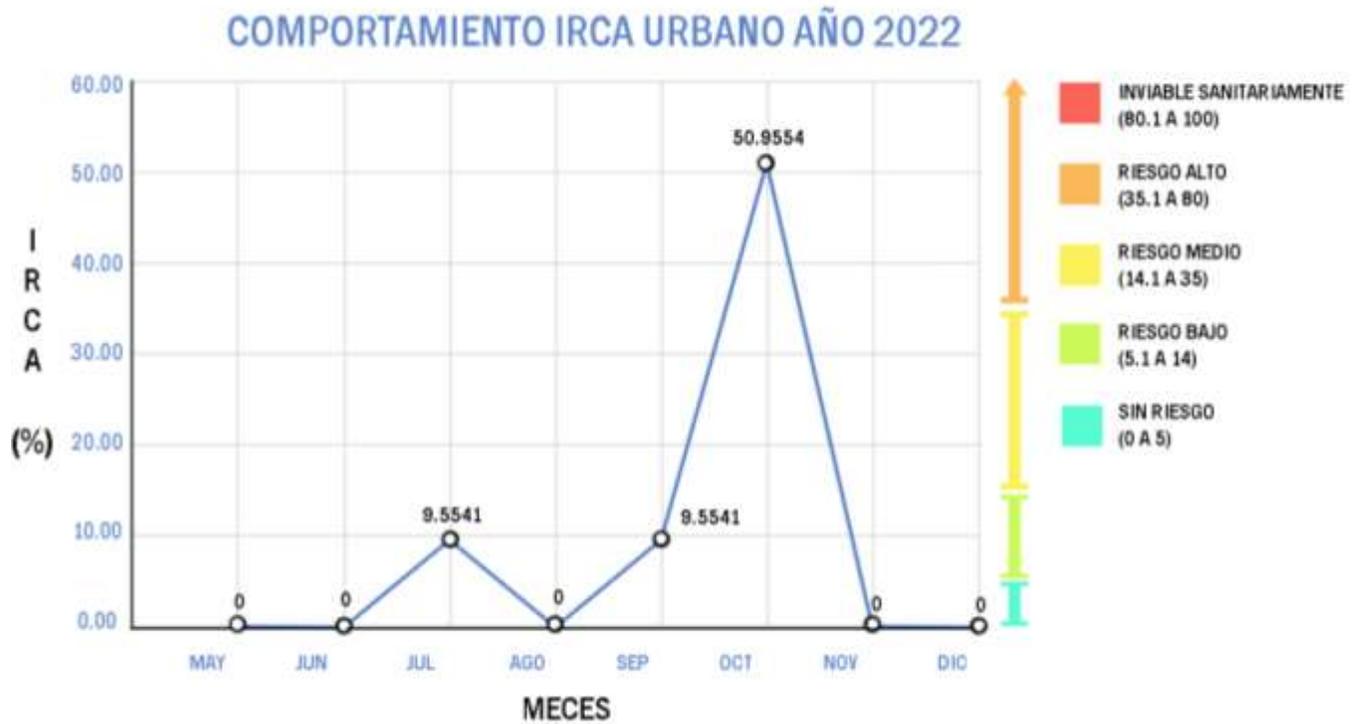
En la figura 3 se establece el comportamiento del IRCA en la zona urbana del municipio de Cumbal, para el año 2022 reportado por el Instituto Departamental de Salud de Nariño (Fig. 3). Se puede observar que el IRCA, tiene un comportamiento variable, en donde sus valores han variado a través de todo el año. Acorde a esto se puede establecer que durante el mes de octubre los valores del IRCA incrementaron seguramente por aumento en las lluvias torrenciales ocasionando el aumento de materia orgánica y sedimentos contaminantes. Esto ha tenido como consecuencia el aumento en el riesgo en la calidad de agua debido al incumplimiento en los valores máximos admisibles. Cabe resaltar que últimamente el valor del IRCA ha disminuido, seguramente a las mejores adecuaciones en las instalaciones en la planta de tratamiento. Sin embargo, las instalaciones en la bocatoma no son las adecuadas y requiere de mantenimiento y reacondicionamiento del terreno.

Fig. 3. Comportamiento IRCA para el casco urbano año 2022.

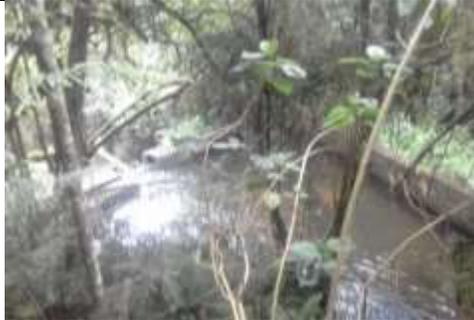
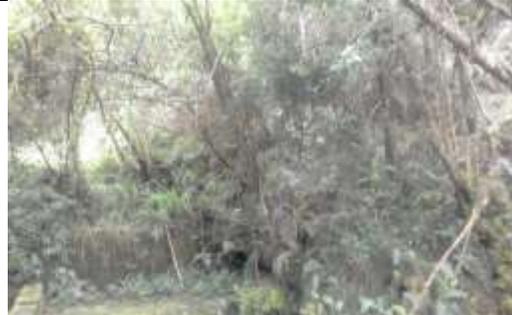
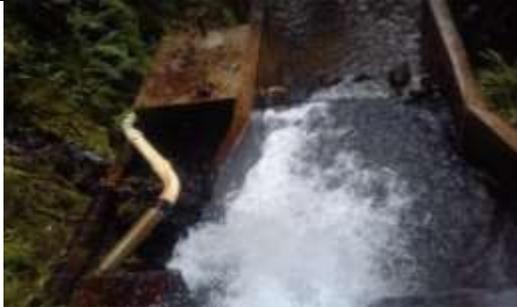
Como problema se observó la acumulación de arena en el fondo que permite el arrastre de arena a las tuberías de aducción, disminuyendo la efectividad de la captación y generando riesgos de sedimentación de materiales transportados por el agua. El tratamiento físico se realiza mediante limpieza manual sin el uso de tratamientos químicos - bacteriológicos; sin embargo, la infraestructura es admisible reuniendo las condiciones aptas para la bocatoma; sin embargo, se requiere optimización y mantenimiento periódico.

Registros fotográficos visita de inspección ocular (anexo técnico I)		
Bocatoma		
Área y vegetación en la bocatoma	Nacimiento	Vista de infraestructura de aducción

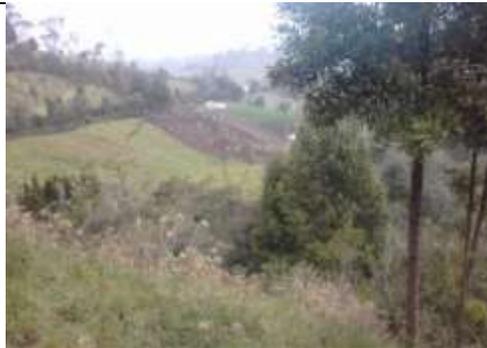
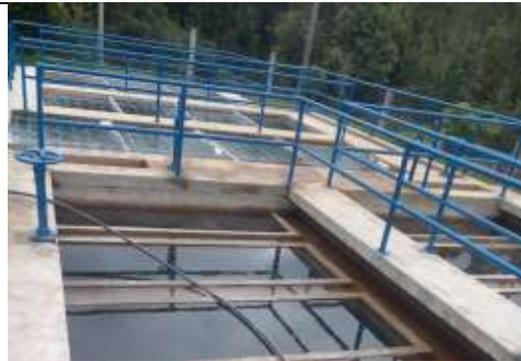
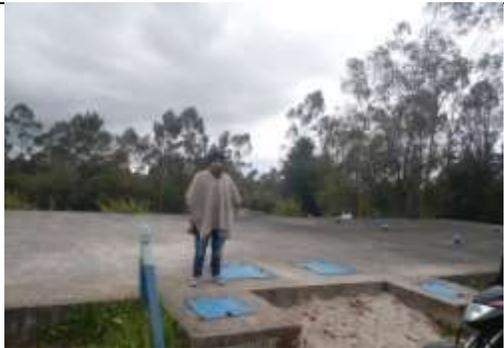
toda la planta de tratamiento se evidencio que se encuentra en buen estado debido al resiente mantenimiento realizado por la unidad prestadora del servicio. Sin embargo, hay carencia de otros puntos de muestreo dentro del casco urbano, por ello las muestras son tomadas de algunas viviendas.

Planta de tratamiento		
Área y vegetación de la planta de tratamiento	Sistema de Purificación	Tanques de almacenamiento
