**ACTUALIZACIÓN DEL ANÁLISIS RETROSPECTIVO Y PROPUESTA ECO-
AMBIENTAL PARA LA SOLUCIÓN DE LA CÁRCAVA EL TABLAZO
UBICADA AL SUR OCCIDENTE DEL MUNICIPIO DE MANIZALES**

**UNIVERSIDAD DE CALDAS
FACULTAD DE CIENCIAS EXACTAS Y NATURALES
PROGRAMA DE GEOLOGÍA
MANIZALES
2015**

TRABAJO DE GRADO PRESENTADO PARA OPTAR A EL TITULO DE
GEÓLOGA

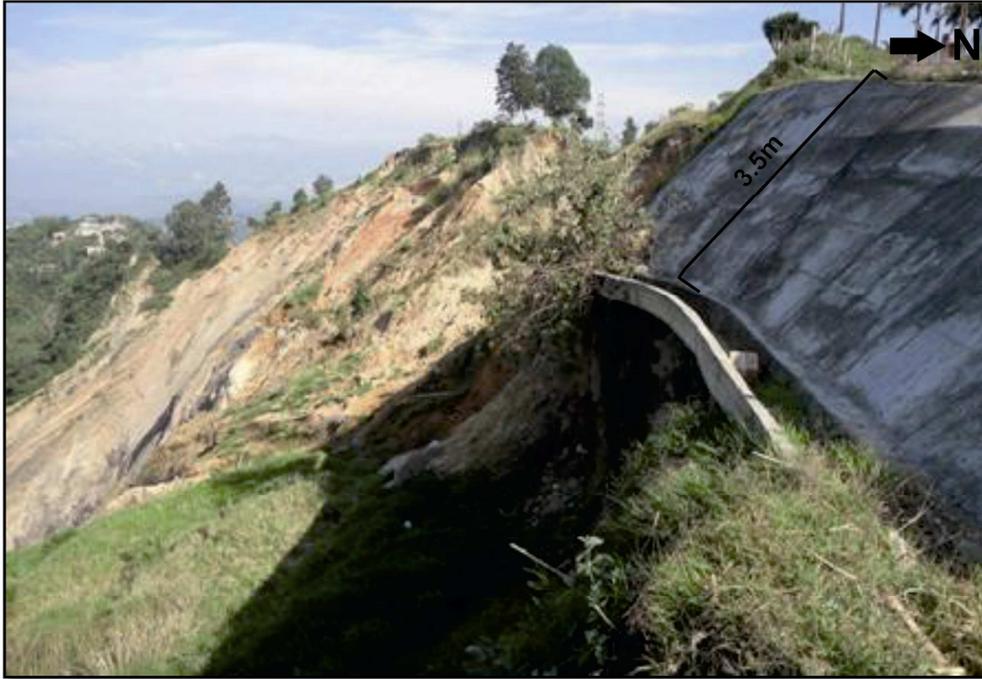
Estructura ubicada en la parte superior de la cárcava El Tablazo, está elaborada en concreto y con forma de pared sub-vertical de dimensiones aproximadas de 3.5 m de alto y 42° de inclinación. (Figura 2).

Figura 2. Pantalla. En la parte inferior canal de control de aguas, debajo de él erosión de sus soportes.

Estas pantallas son resistentes y su objetivo es evitar que los terrenos sigan cediendo, actuando como una pared impermeable impidiendo la inestabilidad de la zona y la filtración de aguas lluvias y de escorrentías; posee una canaleta en su parte inferior para canalización de dichas aguas. En la zona se ven fallas técnicas de dicha estructura debido a que la pantalla no cumple con su objetivo, ya que hacia sus costados sigue filtrando las aguas, su canal relector de aguas está taponado con vegetación y basuras, otras se hallan fracturadas, de manera tal que la erosión y movimientos masales continúan.

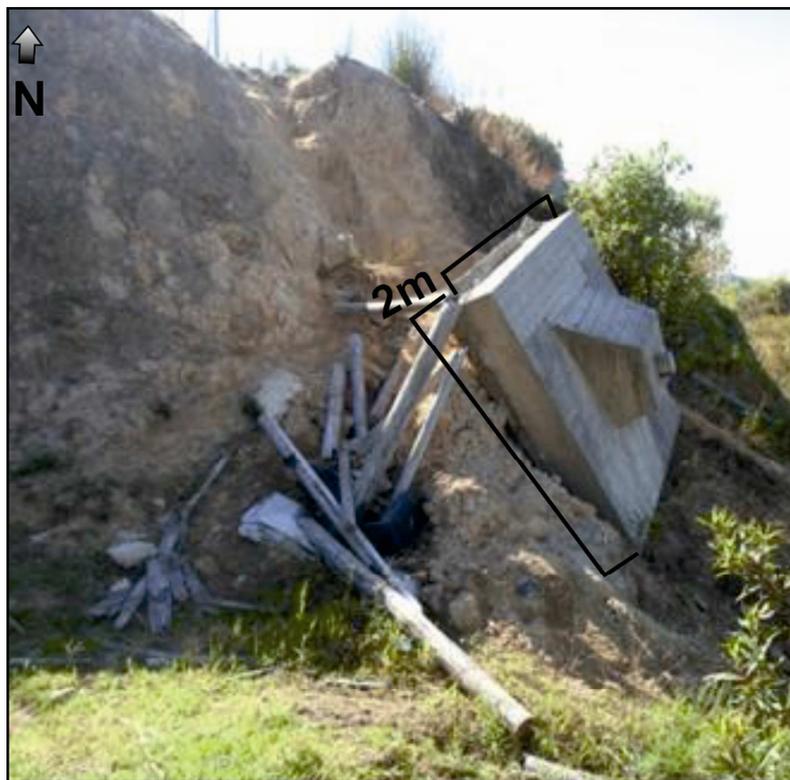
se trata de una estructura elaborada en concreto que se ancla al terreno, por medio de un tubo metálico que sale a la superficie, localmente poseen un patrón de forma cúbica y tienen unas medidas aproximadas de 2.0m x 2.0m; el propósito de los pernos es estabilizar los taludes con el drenado de agua escorrentía. Su distribución espacial trata de seguir paralelamente la corona de la cárcava desde el NW al SE; se observaron 8 pernos, 6 de los cuales están dañados, fracturados, movidos de su lugar original y/o otros rotos; lo anterior es evidencia de que estas estructuras ingenieriles no son aptas para la solución a la problemática de esta área, debido a la naturaleza de su material es cedido del terreno ya que no se ajusta ni se integra a este mismo. (Figura 3).

Figura 3. Perno. Se encuentra removido del terreno y en su parte de atrás resquebrajado.

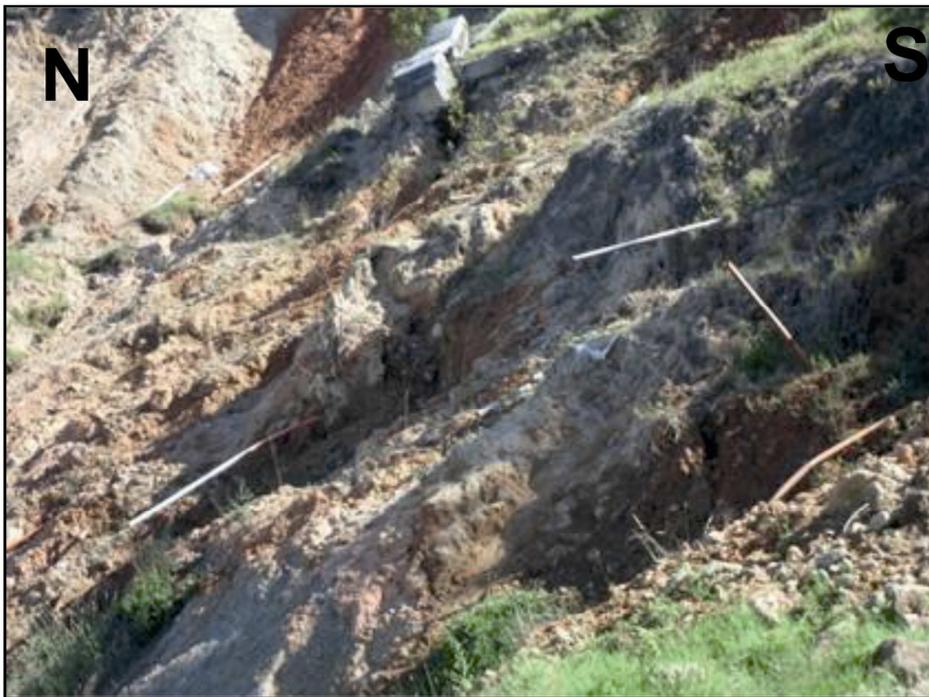
Son tubos de diferentes longitudes aproximadamente de 1 pulgada y 2 m que se eyectan sobre el terreno, dejando un parte sobresaliente, con la finalidad de drenar el agua sub-superficial del terreno, principalmente de la parte alta de la zona de estudio; en varios sectores se observó de ellos escasa salida de agua, la cual cae de nuevo directamente sobre la ladera en la parte inmediatamente más baja de donde se localizan los drenes. (Figura 4).

Figura 4. Drenes. Sobre la parte superior de la cárcava estas estructuras se observan aleatoriamente sobresaliendo del terreno y con escasa salida de agua.

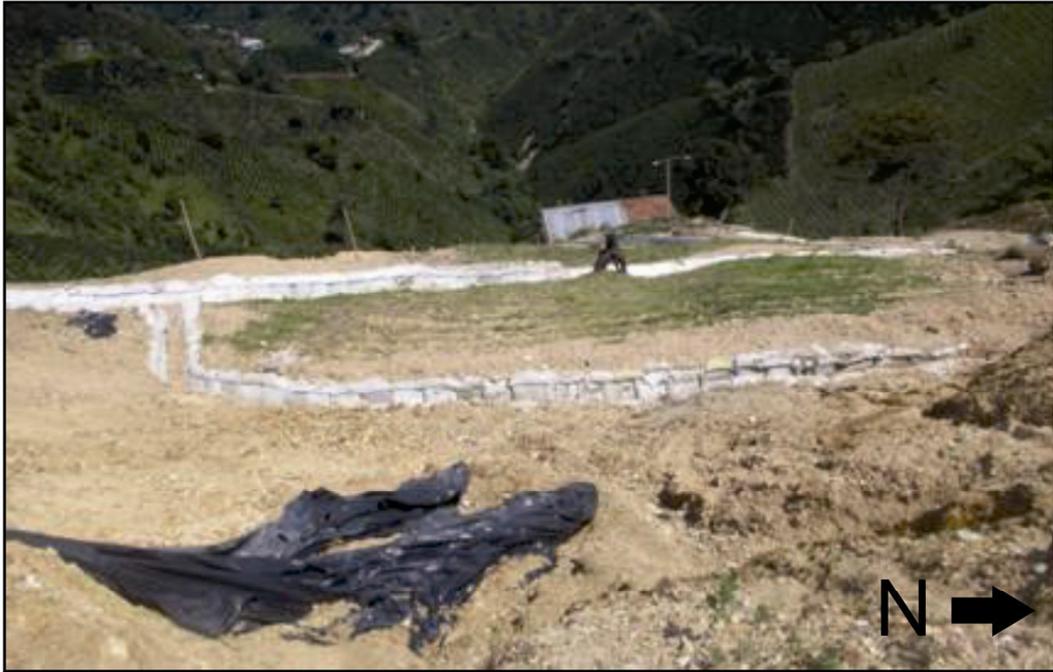
Corresponden a construcciones elaboradas en dos diferentes materiales, saco en suelo (costal relleno) y en concreto sin disipadores; su función es la de controlar y encausar las aguas (lluvias y escorrentía) mal drenadas en el territorio. Estas estructuras están dispuestas transversales al talud, en dirección NW de la corona de la cárcava en inmediatez a la vereda Guacas; se observa que no cumplen con el objetivo, ya que se detectó que las aguas se desvían y no se encausan por dichos canales y siguen estando mal drenadas afectando las fincas cafeteras aledañas. (Figura 5).

Figura 5. Canales recolectores de agua. En la zona inferior de la foto geotextil y en la superior canales en saco suelo, el agua se desvía de ellos formando surcos en el terreno.

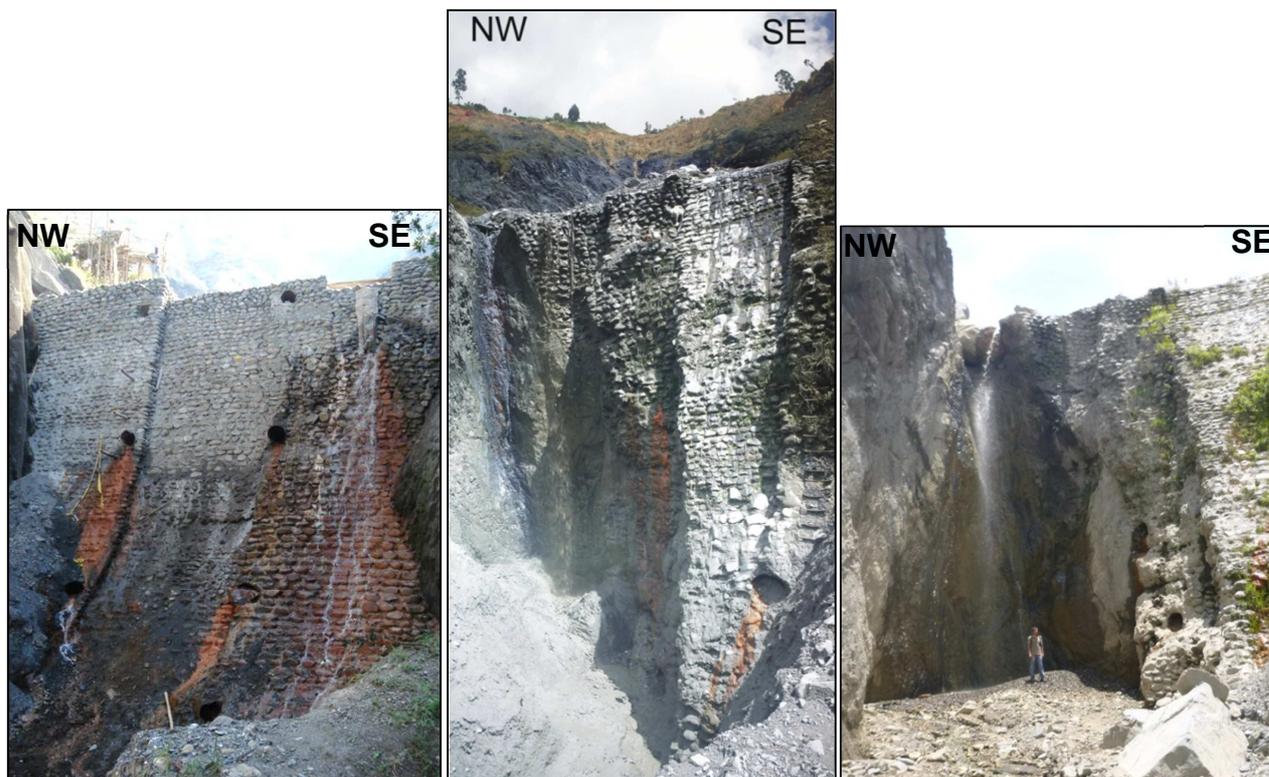
Actualmente estas enormes estructuras se encuentran muy erosionadas, derrumbadas y en estado de abandono ya que no existe seguimiento ni regulación por parte de las entidades correspondientes, (Figura 6).

Figura 6. Secuencia evolutiva dique de sedimentación I en el tiempo. Izquierda, año 2008 su construcción. Centro, año 2010, la erosión en la parte alta removió material y desencausó las aguas. Derecha, se observa en dirección NW el flujo descontrolado de las aguas que desgastan la superficie removiéndola y arrastrando material hacia al cauce principal.

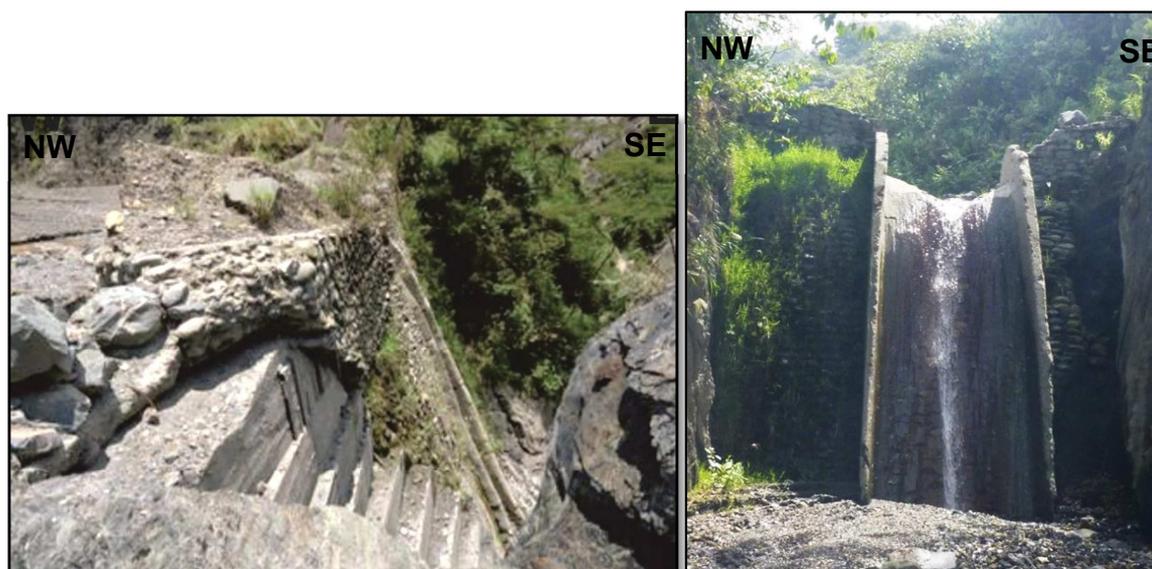
Su función es estabilizar y controlar el cauce principal; estas estructuras localizadas hacia la base de la Cárcava El Tablazo, se encuentran que actualmente no cumplen con lo que se pretendía, ya que estas en su parte superior presentan derrumbamiento y remoción de material por parte del cauce de la quebrada El Tablazo, además de presentar agrietamientos debido a movimientos masales. El cauce principal continúa su profundización y laterización, (Figura 7).

Figura 7. Diques de Sedimentación II y III. Izquierda dique II, en su parte superior derecha flujo de detritos y remoción lateral de su superficie, arrasando material hacia el cauce. Derecha dique III, encausa las aguas provenientes de las partes altas de la ladera que traen consigo flujos de detritos, lodo y material removido de los diques superiores, en la desembocadura se erosiona y amplía el canal del cauce principal.

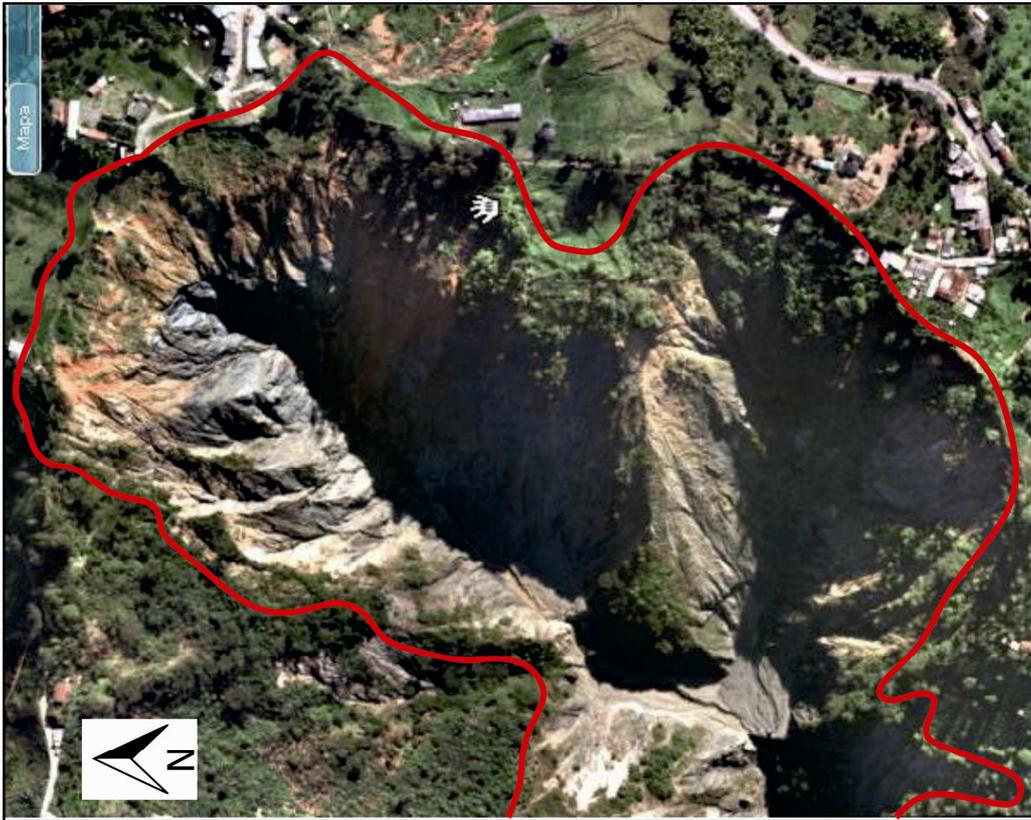
Figura 9. Imagen satelital de la zona de estudio año 2007.

En esta fotografía se observa que la antigua vía que comunicaba el Alto Tablazo con la vereda Guacas ya se deslizó totalmente, fue absorbida y removida por los procesos erosivos que expanden el área de la cárcava; Es notorio que el asentamiento poblacional ya no se concentra cerca a las laderas de la cárcava como lo era antes. Para este año la corona de la cárcava presenta un avance en dirección norte; los 3 cauces (cauce Barrio Gutiérrez, Vereda Guacas y quebrada El Tablazo) se notan con desprotección de vegetación, observándose que el cauce B. Gutiérrez ha sido el que ha tenido mayor profundización y socavación lateral, generando debilidad en la ladera, susceptible a movimientos en masa, provocando más inestabilidad del talud, (Figura 9). El cálculo del área de la cárcava El Tablazo para este año fue de 229837.58 m^2 .

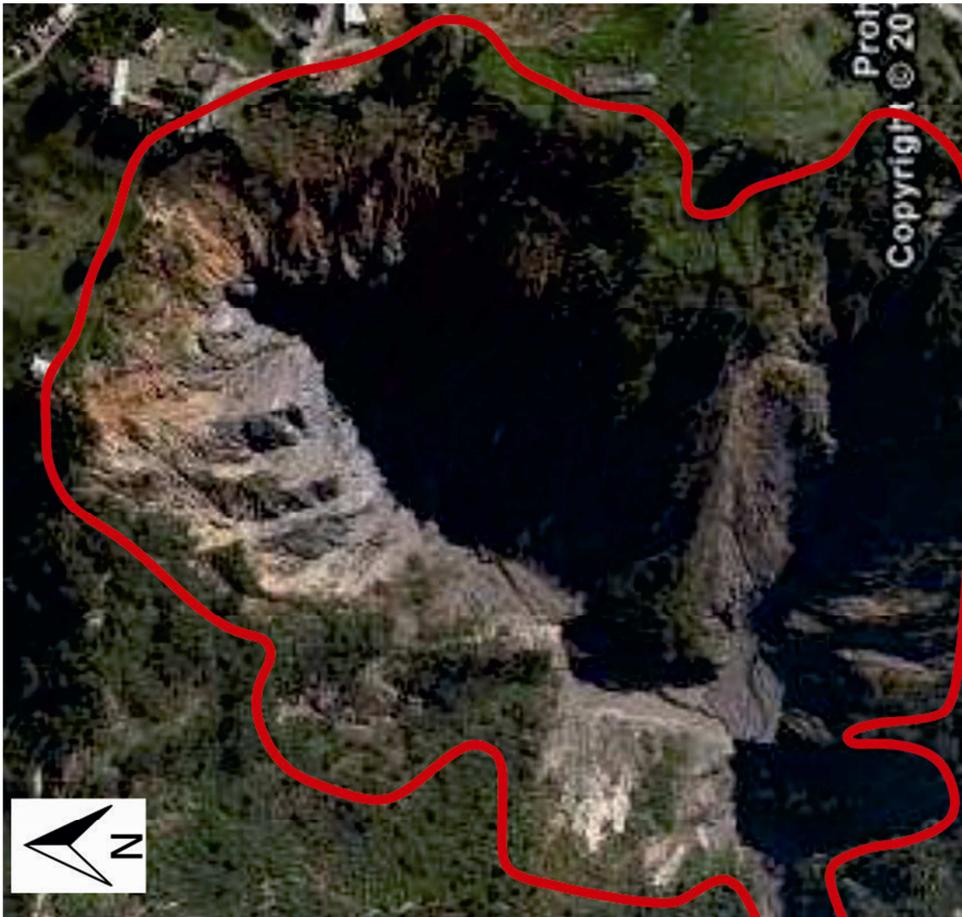
Figura 11. Fotografía aérea digital de la zona de estudio año 2010.

En la fotografía se observa un crecimiento general del área de la cárcava, la cual se “remonta” sobre sus zonas contiguas, ocasionando a la vez que se colapsen y generen nuevos movimientos masales, La cárcava se expande cada vez más hacia la vereda Guacas al nor-occidente.

Se avista que en los dos laterales de la cárcava (oeste – este) la porción vegetativa disminuye sectorialmente provocando inestabilidad del talud, (Figura 11). El cálculo del área fue 250739.92 m².

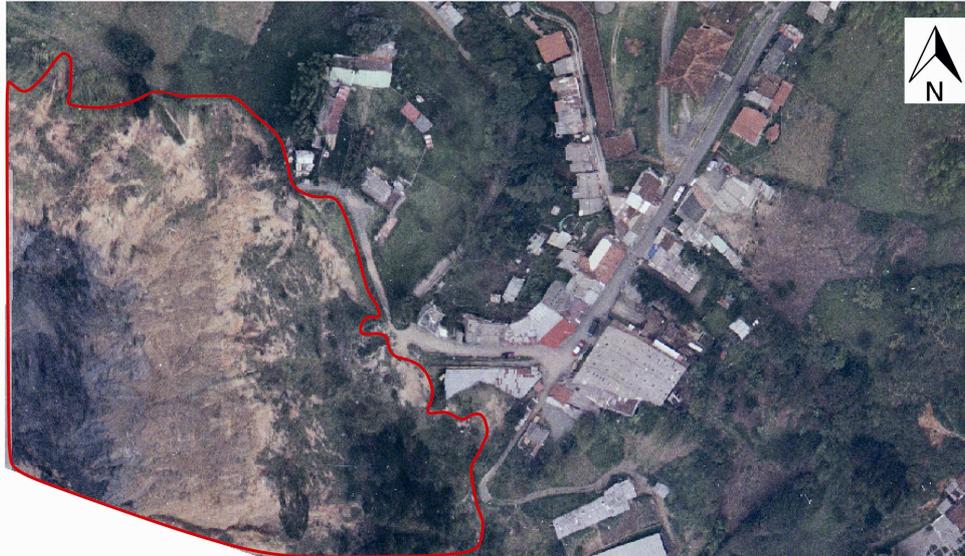
En el acercamiento que se muestra a continuación de la porción norte de la corona de la cárcava, exalta como esta cabalga hacia la parte residual de la carretera deslizada, ampliando su pendiente y por ende su inminente deslizamiento provocando a futuro la desaparición total de la vía que anteriormente comunica las veredas El Alto Tablazo y Guacas, (Figura 12).

Figura 12. Sección ortofotomapa de la zona de estudio año 2010.

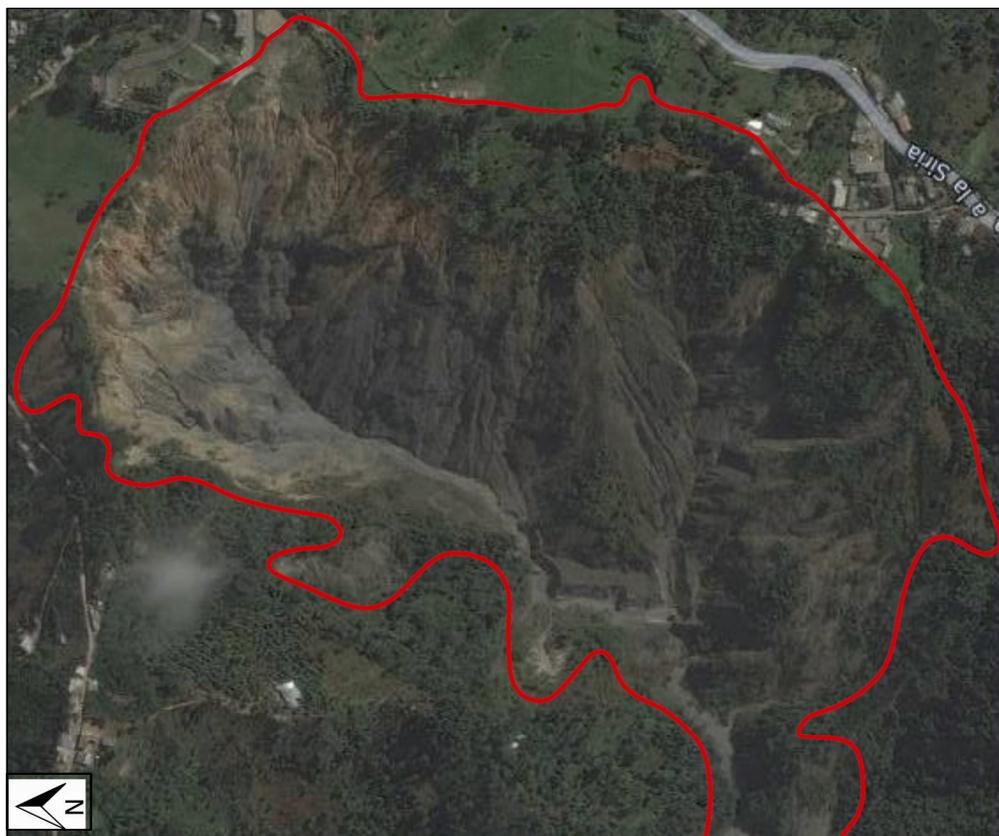
Figura 13. Imagen satelital de la zona de estudio año 2014.

En esta fotografía se aprecia como las edificaciones que se encontraban al borde norte de la corona de la cárcava ya no se encuentran, debido a que estas se deslizaron a causa de movimientos en masa que provocaron que el terreno cediera arrasando consigo viviendas y establecimientos comerciales de la vereda El Alto Tablazo. Se observa en el interior de la cárcava y hacia sus costados la escasa vegetación y en sentido sur la profundización y ampliación del canal de su cauces. Quizás la parte más notoria es la adición de un ala en dirección nor-occidental, inmediata a la vereda Guacas presentando erosión en cárcava y aumentando su extensión, el caculo del área para este último año fue de 28.279047m².

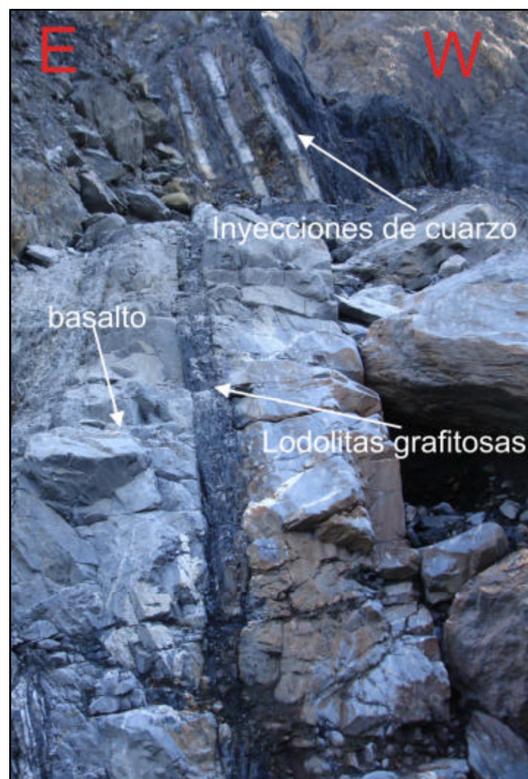
Para la parte basal de la cárcava, se hallan los afloramientos más representativos del complejo; se observa además el miembro ígneo plutónico, constituido por una roca tipo Basalto, masiva, con textura afanítica y con una transición de coloraciones grises a verdosas pasando a tonalidades más oscuras, debido a mayores estados de meteorización.

Figura 15. C. Quebradagrande. Entre el basalto y la lodolita grafitosa se observa eyecciones de cuarzo.

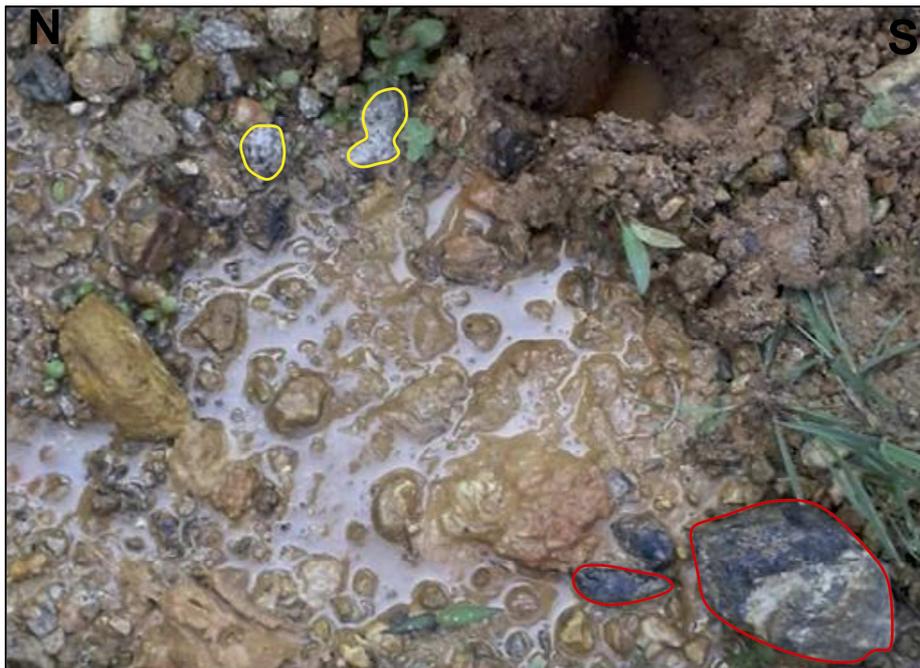
Como unidad suprayacente, en la corona de la cárcava, se tiene los afloramientos más representativos de este depósito; el cual se caracteriza por su coloración parda y por ser matriz-soportado, con un 80 % de matriz y 20 % de clastos, estos últimos son en su mayoría metamórficos, subangulares de baja esfericidad, con tamaños que varían desde guijos hasta guijarros; en su matriz volcanoclástica se pueden observar fragmentos de pómez, (Figura 16).

Figura 16. F. Casabianca. El polígono rojo exhibe clastos metamórficos y el de color amarillo pómez; meteorización producto de aguas sub-superficiales.

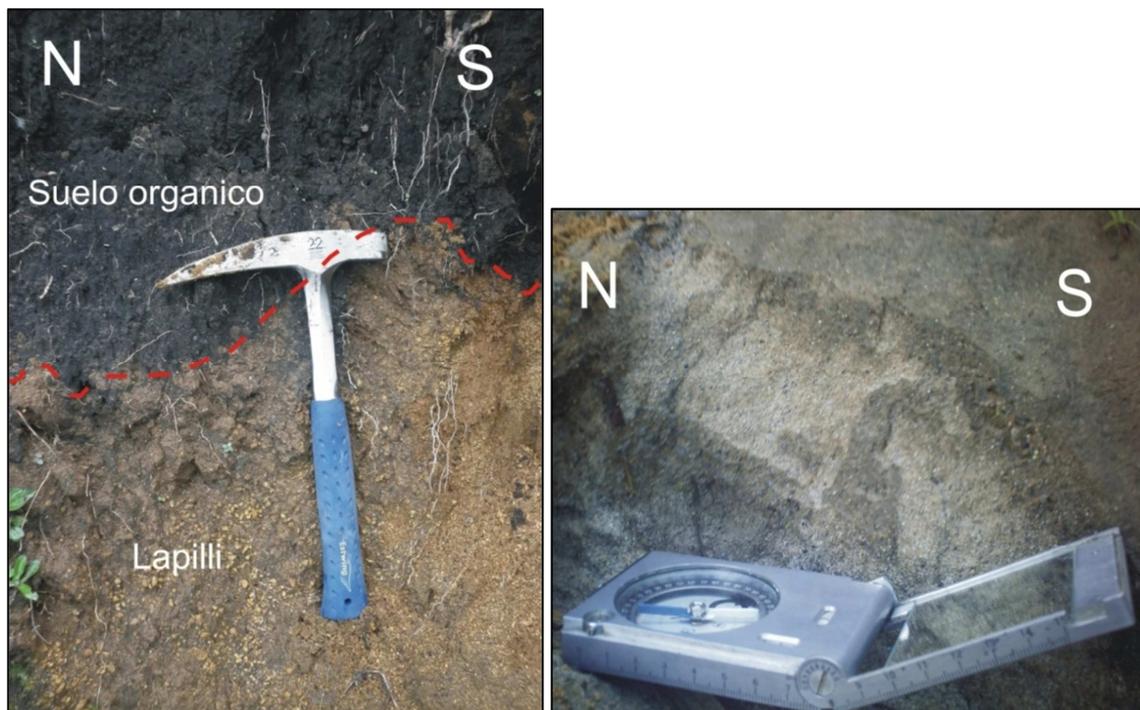
Subyaciendo los horizontes de suelo orgánico, en la región más alta de la cárcava, donde todavía no se ha presentado procesos erosivos intensos procedentes de movimientos en masa, se manifiesta éste depósito con la presencia de niveles decimétricos de lapilli y ceniza. Sobreyaciendo a la Formación Casabianca, se encuentra estos depósitos de caída piroclástica aflorantes hacia la corona de la cárcava; presentan una coloración grisácea clara a parda, tamaño ceniza, y minerales como anfíboles y cuarzo vítreo. (Figura 17).

Figura 17. Depósitos de caída piroclástica. Izquierda, lapilli. Derecha, Cenizas volcánicas.

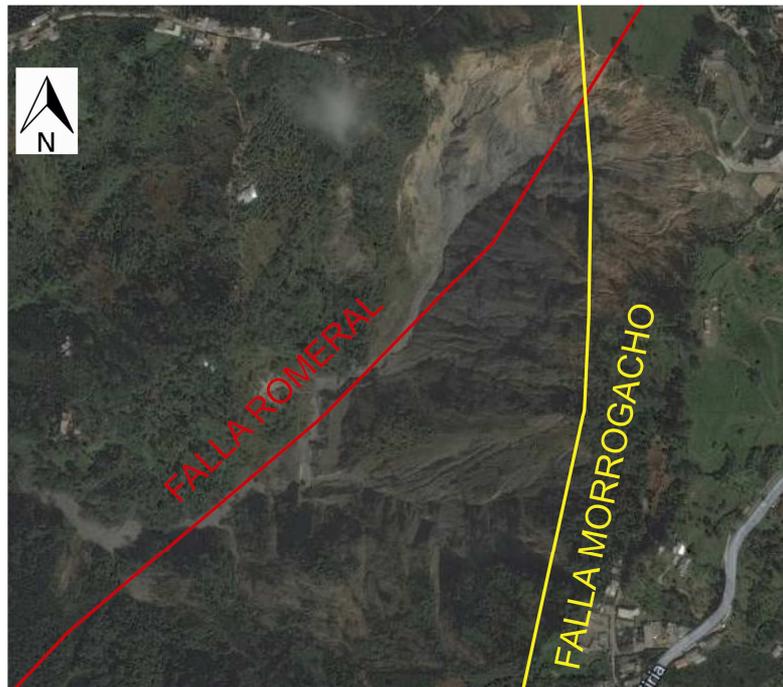
Los lineamientos y fallas presentes en el área de estudio se cartografiaron en las fotografías satelitales; además por estudios de campo, de determino la interpretación geomorfológica del relieve de la zona; el alineando de silletas permite seguir el trazo de la falla Romeral (Naranjo y Ríos 1989); (Figura 20).El control estructural sobre la dinámica de los cauces causa un direccionamiento observado en el cauce principal y en el de vereda Guacas; el escalonamiento presente en el macizo rocoso, evidencia que el desplazamiento se da en forma fraccionada, mas no sobre una superficie neta en su totalidad sino sobre varios planos de estratificación y diaclasas contiguos.

Figura 20. Trazo de fallas en la zona de estudio.

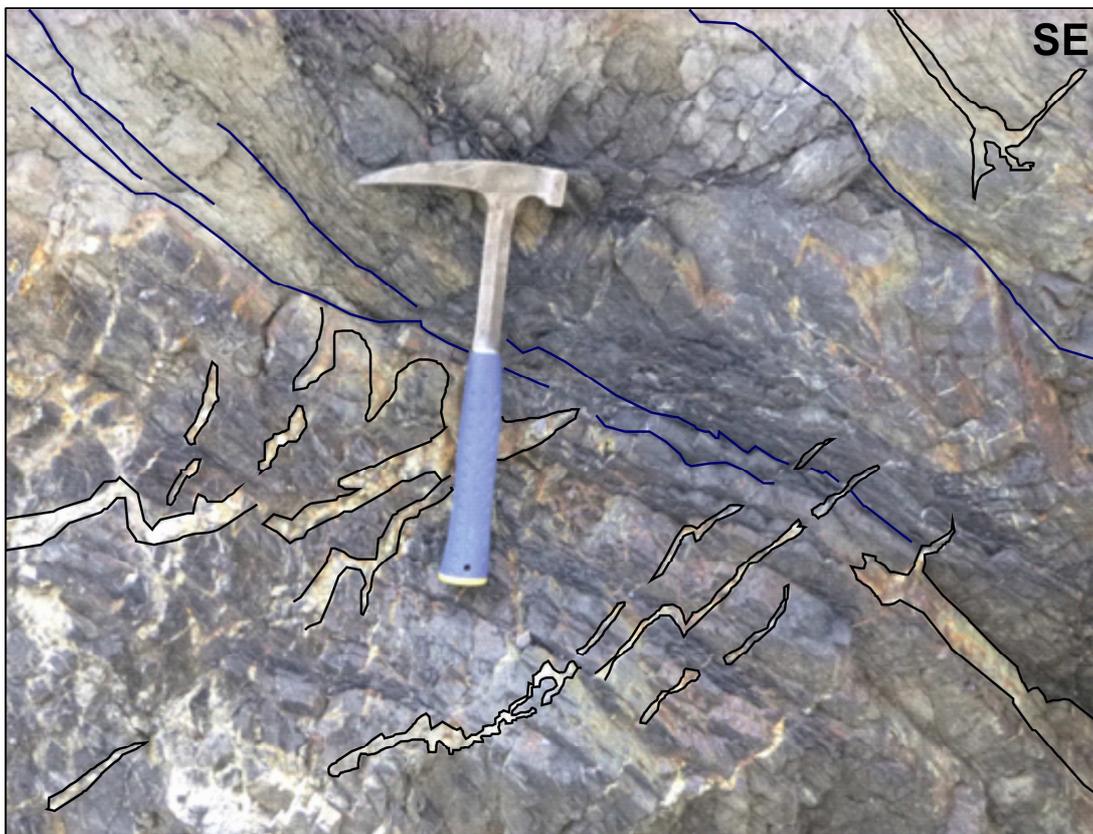
Figura 21. Zona de Falla. En negro se resalta las eyecciones cuarzosas; en medio, la zona de cataclasis.

La trituración de las rocas es otra importante evidencia estructural, donde los elementos estructurales corresponden también a un sistema de diaclasas sobre las rocas del Complejo Quebradagrande localizadas hacia la parte baja de la cárcava sobre la ladera oriental. En la zona de falla, los planos de estratificación en algunos sectores, coincide con las superficies de diaclasamiento, la roca al sufrir procesos de trituración debido al fallamiento, experimenta cataclasis. La roca producto, cataclasita, se observa en la zona de estudio habitualmente angulosa, constituida por porfiroclastos y fragmentos de roca embebidos en una matriz cristalina ligeramente recristalizada.

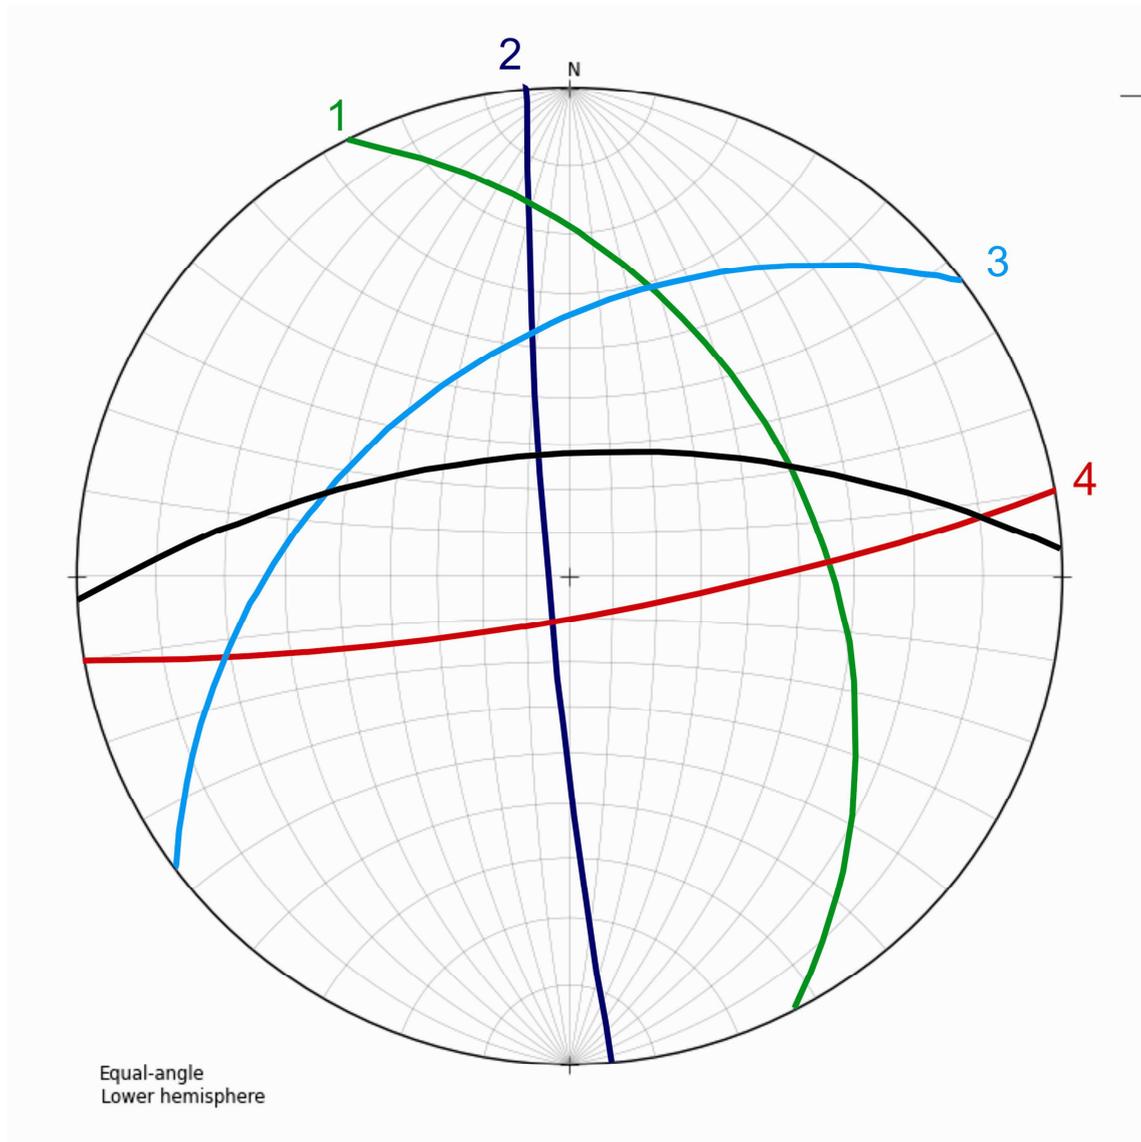
Deslizamiento planar, deslizamiento diédrico entre (3,4), (2 ,4), (1,4).

Figura 25. Estereografía de la ladera occidental; en negro la disposición de la ladera en los otros colores los lineamientos de las diaclasas. N27E/ 37SE (1), N5W/ 85SW (2), N53E/ 40NW (3) y N80E/ 80SE (4) tendencia principal.

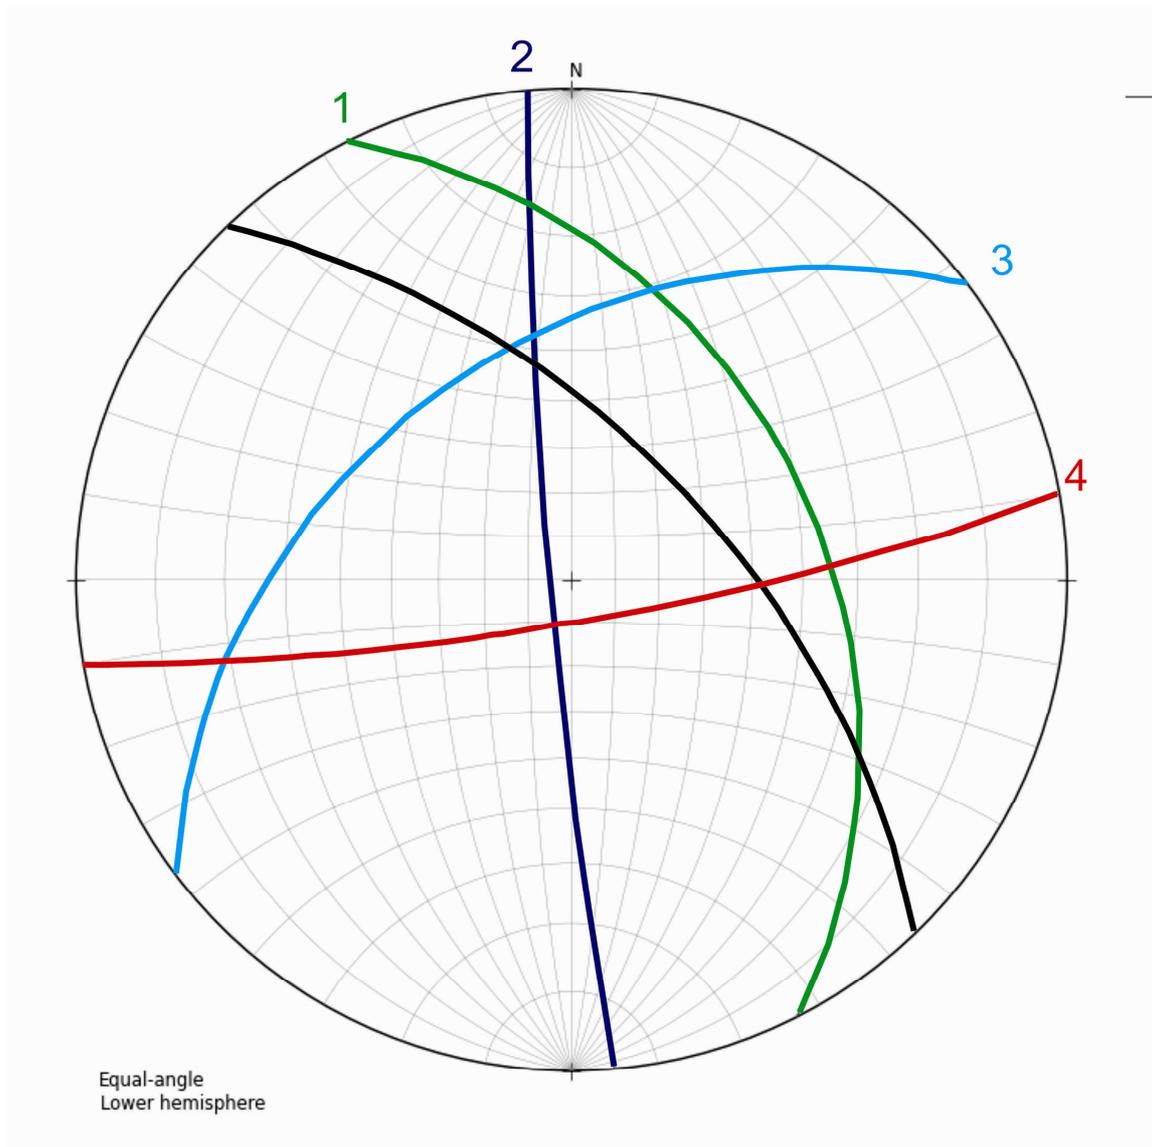
Deslizamiento planar, deslizamiento diédrico entre (2,4)

Figura 26. Estereografía de la ladera norte; en negro la disposición de la ladera en los otros colores los lineamientos de las diaclasas. N27E/ 37SE (1), N5W/ 85SW (2), N53E/ 40NW (3) y N80E/ 80SE (4) tendencia principal.

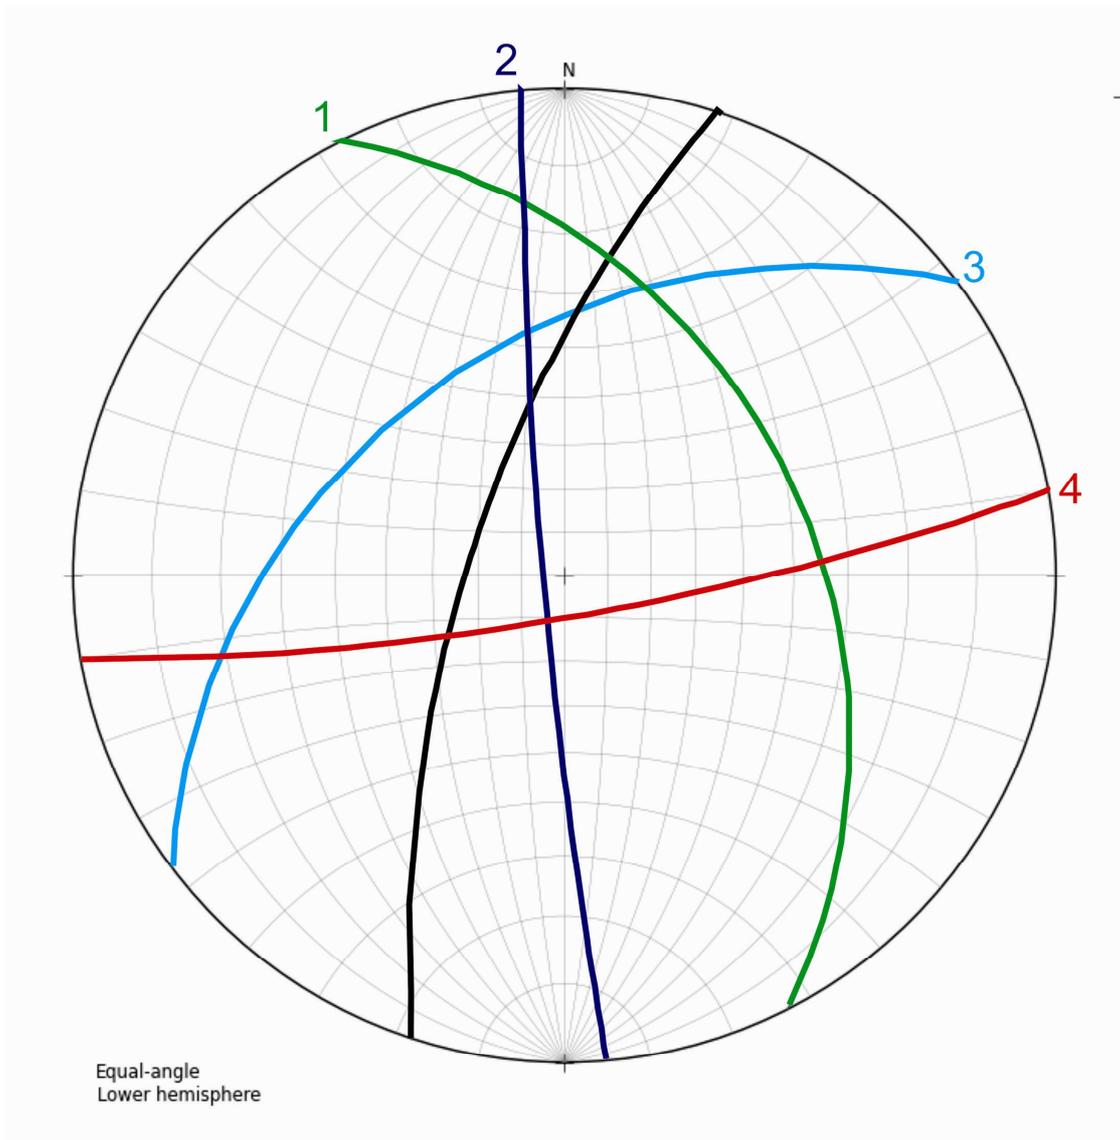
Deslizamiento planar, deslizamiento diédrico entre (2,3), (2,4), (1,2).

Figura 27. Estereografía de la ladera oriental; en negro la disposición de la ladera en los otros colores los lineamientos de las diaclasas. N27E/ 37SE (1), N5W/ 85SW (2), N53E/ 40NW (3) y N80E/ 80SE (4) tendencia principal.

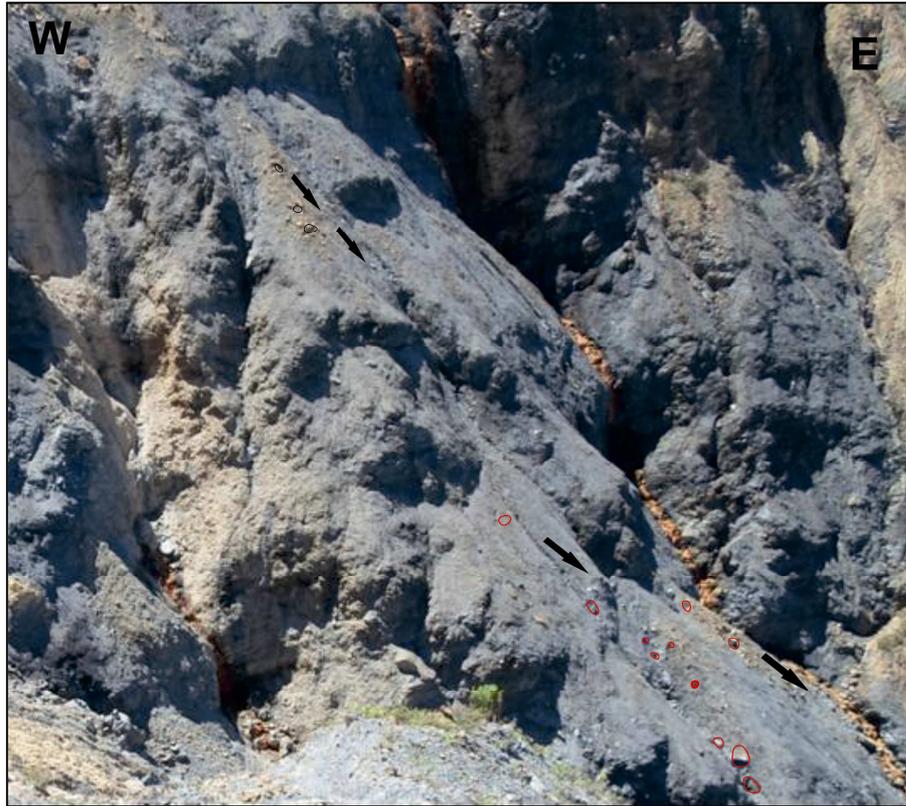
Proceso conocido también como erosión normal, la cual consiste en desplazamientos cortos de pequeñas partículas y agregados de suelo, o en la formación de surquillos temporales; ocurre aun en terrenos con buena cobertura vegetal. En el área de estudio se presenta sobre casi todo el terreno.

Figura 28. Erosión por escurrimiento difuso. Las flechas indican la dirección de la trayectoria de las partículas (En rojo).

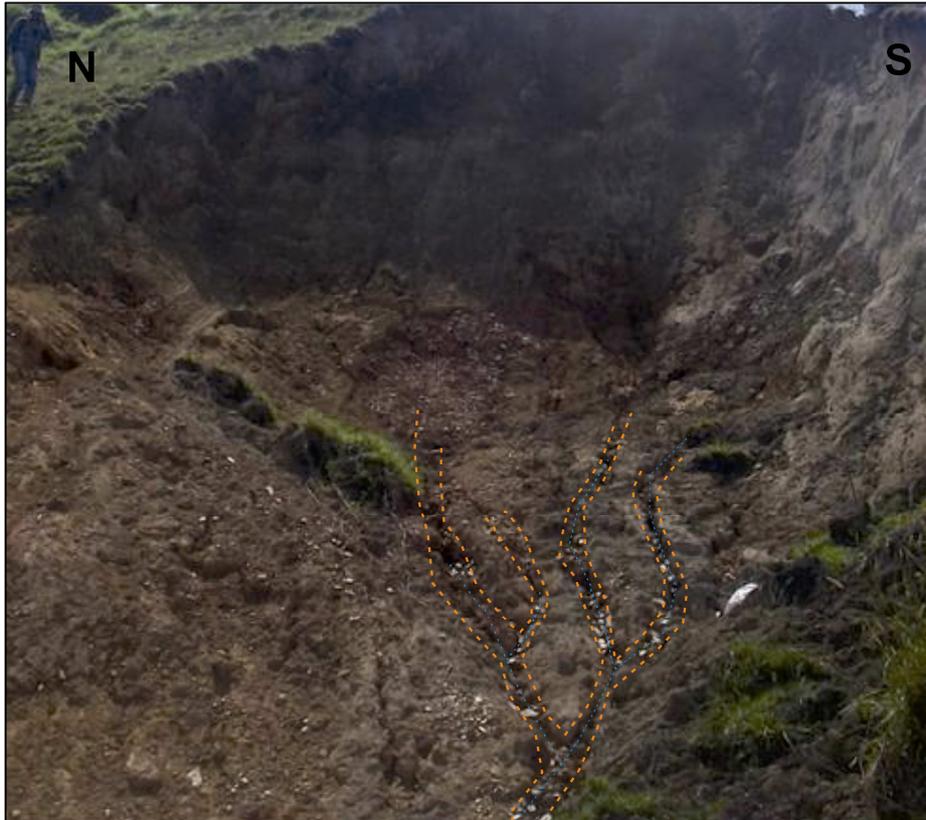
Este flujo canaliza y jerarquiza la superficie generando los denominados surcos o zanjas por donde fluye el agua en dirección de la pendiente. Se manifiesta en los sectores donde la cárcava presenta superficies lisas y de pendiente uniforme, y lateralmente en las paredes de los diques en concreto ciclópeo, localizados a la base de ésta.

Figura 29. Erosión en surcos. A través de los canales circulan pequeños flujos de agua; los surcos al alcanzar profundidad y capacidad suficiente se convierten en drenajes.

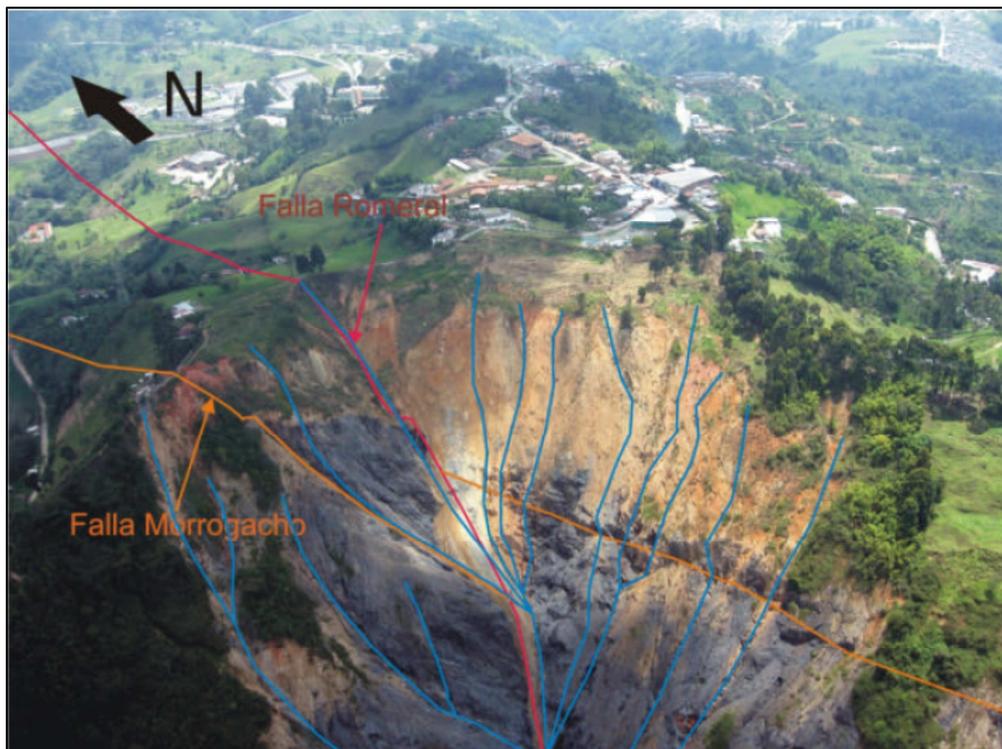
La Cárcava El Tablazo es el resultado de este proceso combinado, repetitivo y acelerado de erosión, originado por socavamientos sucesivos de surcos y cárcavas sobre el todo terreno, debido al flujo incontrolado del agua escorrentía. En toda el área de la cárcava la iniciación y propagación de fracturas es de significancia particular en la destrucción de la superficie, ya que conduce a caídos de roca o colapso del talud.

La evolución de la cárcava se ha dado a la consistencia relativa que presentan los diferentes horizontes del suelo a medida que los diversos procesos han actuado, la consistencia del material cambia, haciéndose cada vez más susceptible, generando ambientes propicios para la activación de deslizamientos en sus tres laderas. Las paredes de la cárcava son sub-verticales; en tanto que cuando se presenta un aumento en la resistencia de las capas inferiores, se desarrollan en forma de "V". En su progresivo despliegue, la cárcava inicialmente tiene una sección en V, pero al encontrar material más resistente y/o interceptar el nivel freático se ha extendido lateralmente, tomando forma en U.

Figura 30. Erosión en cárcava. Resultado de la combinación de procesos y tiempo.

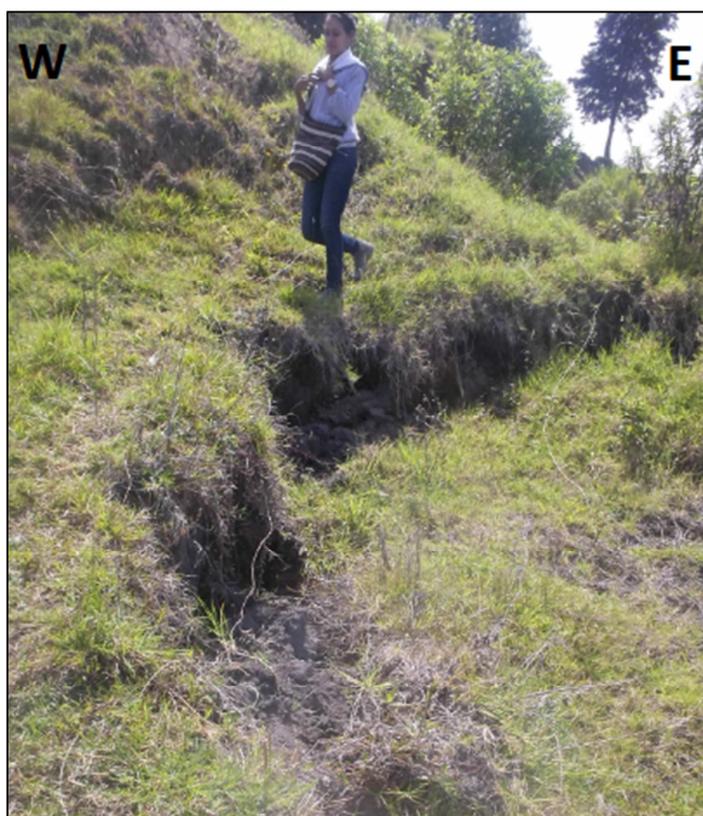
Los movimientos en masa, toman diversos nombres (deslizamientos, derrumbes, coladas de barro, soliflucción, hundimientos, desprendimientos y desplomes); además dependen del grado de saturación de los materiales del terreno, velocidad del desplazamiento, profundidad de la masa desplazada y longitud de la pendiente del terreno. Son los desplazamientos de masas de suelo o roca, causados por la infiltración del agua en el terreno y por efecto de la fuerza de gravedad, involucrando grandes volúmenes de material. Ocurren cuando las capas superiores aumentan de peso, la pendiente es favorable y hay movimientos de agua en las capas inferiores, formando planos de deslizamiento, (Botero y Garzón, 2010). Los primeros signos de movimientos masales lo representan las grietas en el terreno, las cuales más tarde serán el escarpe principal del deslizamiento (Cruden y Varnes, 1996); (Figura 31).

Figura 31. Agrietamiento del terreno. Parte superior de la cárcava.

Cuando en el área de captación, alrededor de la cárcava y dentro de ella, ocurren agrietamientos, estos se deben sellar con material arcilloso de la misma cárcava y compactar con un mazo. De esta manera, se evita en épocas lluviosas que haya infiltraciones, saturación del terreno y movimientos masales, ya que se favorece la escorrentía máxima.

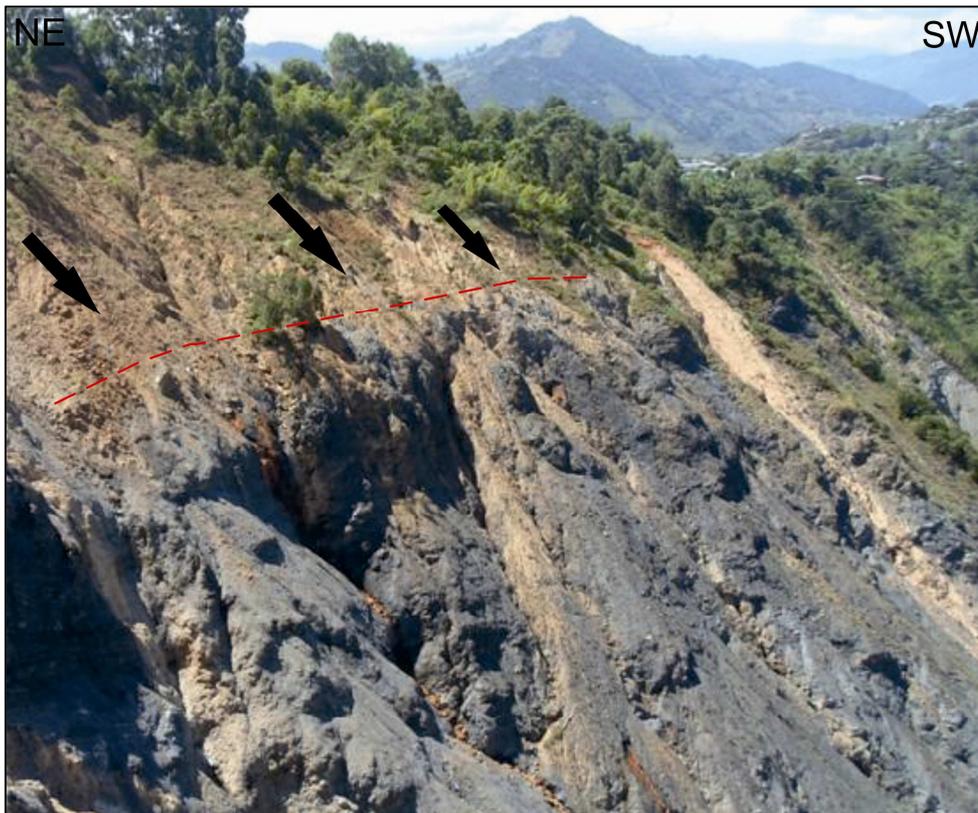
Sucede a medida que el material desprendido se desplazan a lo largo de una superficie de ruptura plana o suavemente ondulada y se superpone a la superficie original del terreno; en los deslizamientos traslacionales la masa desplazada puede también fluir convirtiéndose en un flujo de detritos o tierra ladera abajo (Cruden y Varnes, 1996). Estos movimientos involucran volúmenes muy grandes, conformados por suelos y macizo rocoso y se dan esencialmente a lo largo de la corona de la cárcava, (Figura 32).

Figura 32. Deslizamientos traslacionales. El cambio de pendiente está dado por el cambio de litología.
