**ACTUALIZACIÓN DEL ANÁLISIS RETROSPECTIVO Y PROPUESTA ECO-
AMBIENTAL PARA LA SOLUCIÓN DE LA CÁRCAVA EL TABLAZO
UBICADA AL SUR OCCIDENTE DEL MUNICIPIO DE MANIZALES**

**UNIVERSIDAD DE CALDAS
FACULTAD DE CIENCIAS EXACTAS Y NATURALES
PROGRAMA DE GEOLOGÍA
MANIZALES
2015**

TRABAJO DE GRADO PRESENTADO PARA OPTAR A EL TITULO DE
GEÓLOGA

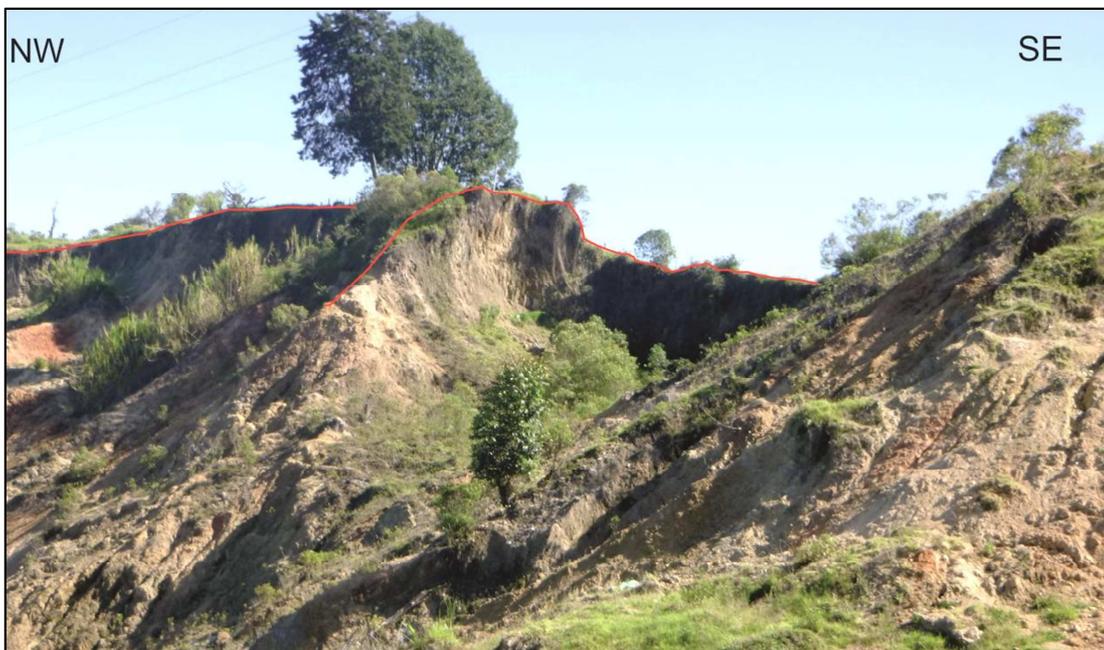
Ocurre cuando el desplazamiento del terreno sufre un giro sobre una superficie de rotura curvilínea y cóncava con poca deformación interna del material; la cabeza del material desplazado se mueve verticalmente hacia abajo, mientras que la parte superior del material desplazado se bascula hacia el escarpe (Cruden y Varnes, 1996). Se presenta por lo general en materiales consolidados como depósitos transportándose *in situ* y en rocas totalmente fracturadas como los de la Fm Casabianca y en el miembro sedimentario del Complejo Quebradagrande, en sitios puntuales de la corona de la cárcava desplazando el material a las partes baja de la pendiente. (Figura 33).

Figura 33. Deslizamiento rotacional en la parte más superior de la cárcava.

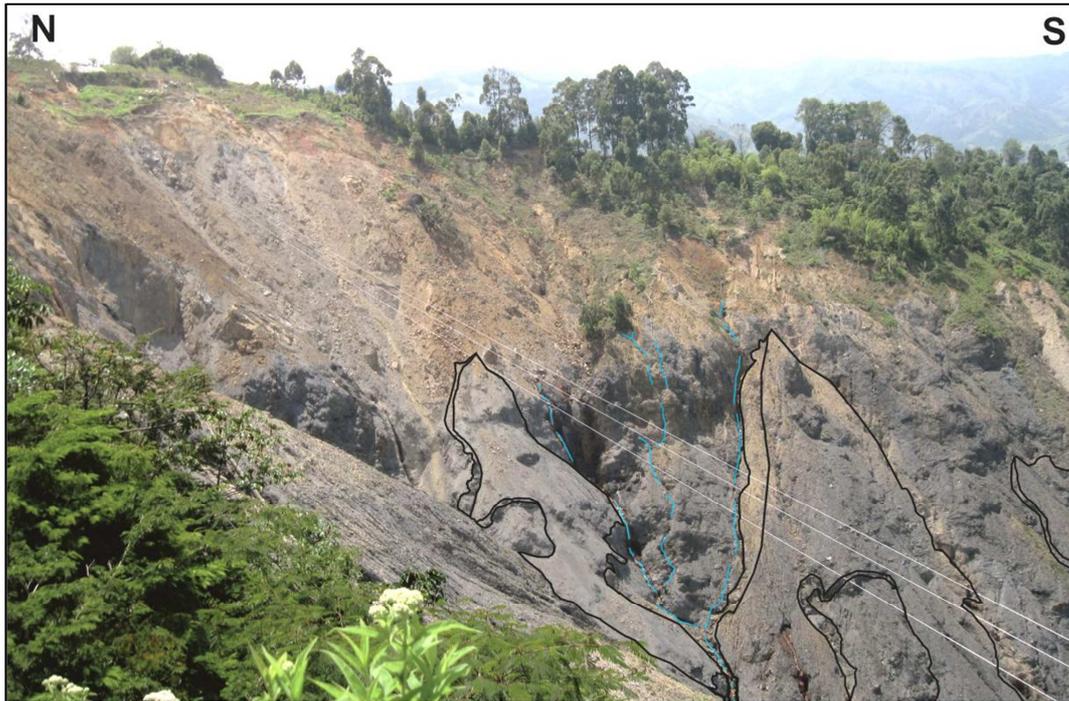
Este ocurre cuando la intersección de dos discontinuidades estructurales tiene “plunge” crítico, en el mismo sentido de la pendiente del talud. (Figura 34). Ladera abajo se presenta este proceso en tipo de roca dura, sobre estratos de metasedimentitas y cuerpos ígneos; estos deslizamientos son controlados por las estructuras geológicas (diaclasas y fallas) que afectan este macizo rocoso.

Figura 34. Deslizamiento diédrico. Resaltado las cuñas que quedan como evidencia del material desplazado que antes se ajustaba entre ellas.

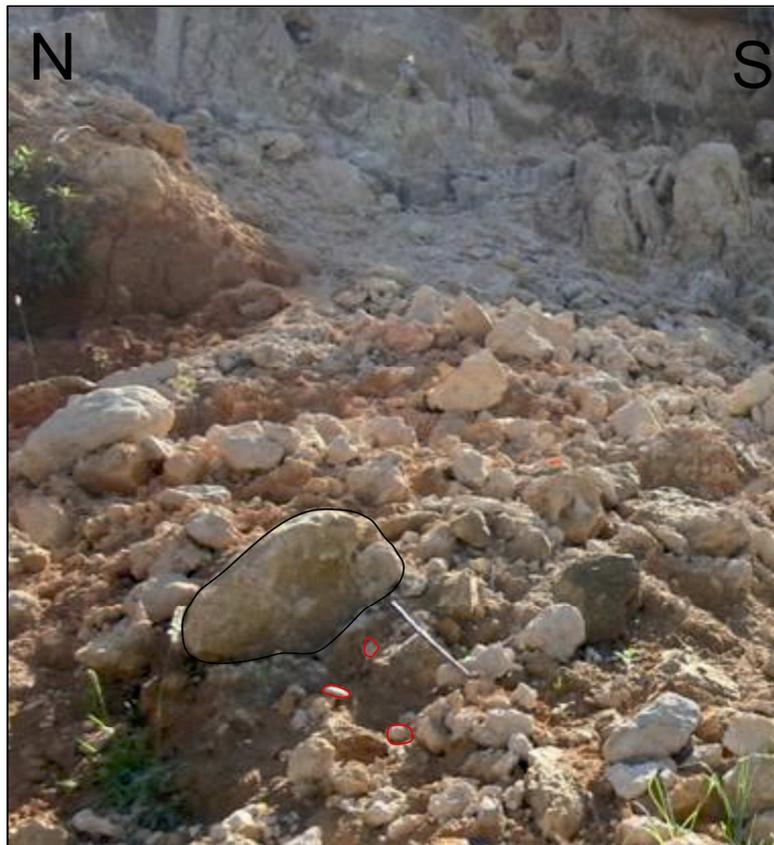
Movimientos de bloques pequeños de roca y/o de material residual saturado que se mueve sobre una superficie de falla; pueden ocurrir en presencia de agua o en seco, adquieren gran energía en las laderas escarpadas. En la Cárcava El Tablazo, estos se transportan por la presencia de surcos que descienden por la ladera hasta desembocar en el cauce principal; Los materiales son poco consolidados, alterados, fracturados y agrietados, los cuales absorben agua fácilmente y su saturación conduce a la formación de flujos.

Figura 35. Caída de bloques y flujo de detritos.se presentan en la parte superior de la Cárcava.

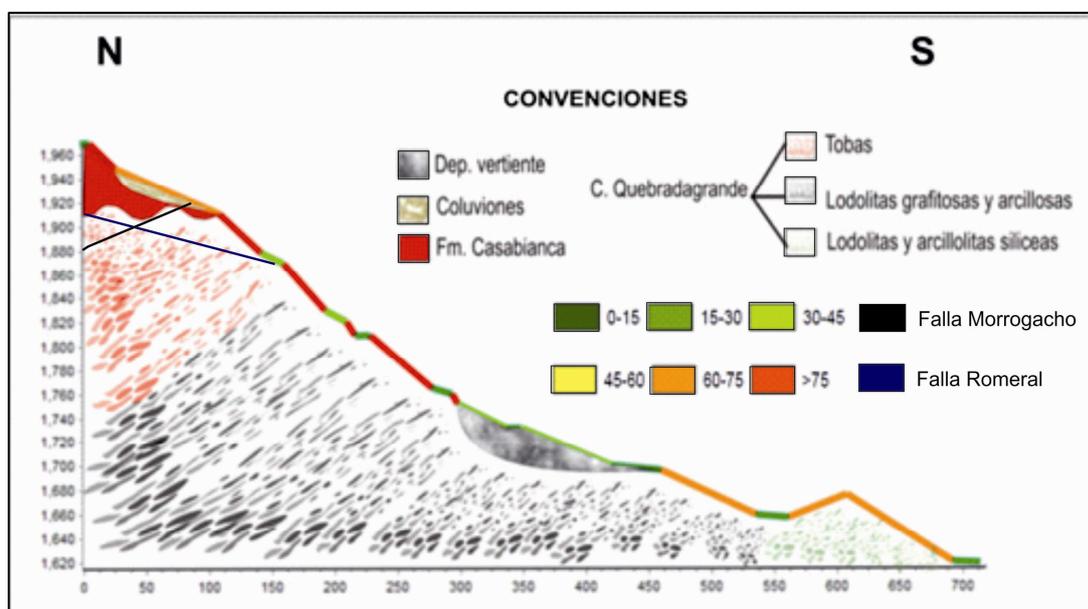
Figura 37. Corte esquemático en sentido N – S del área de estudio. Se muestra las pendientes en grado, la geología y las dos fallas locales.

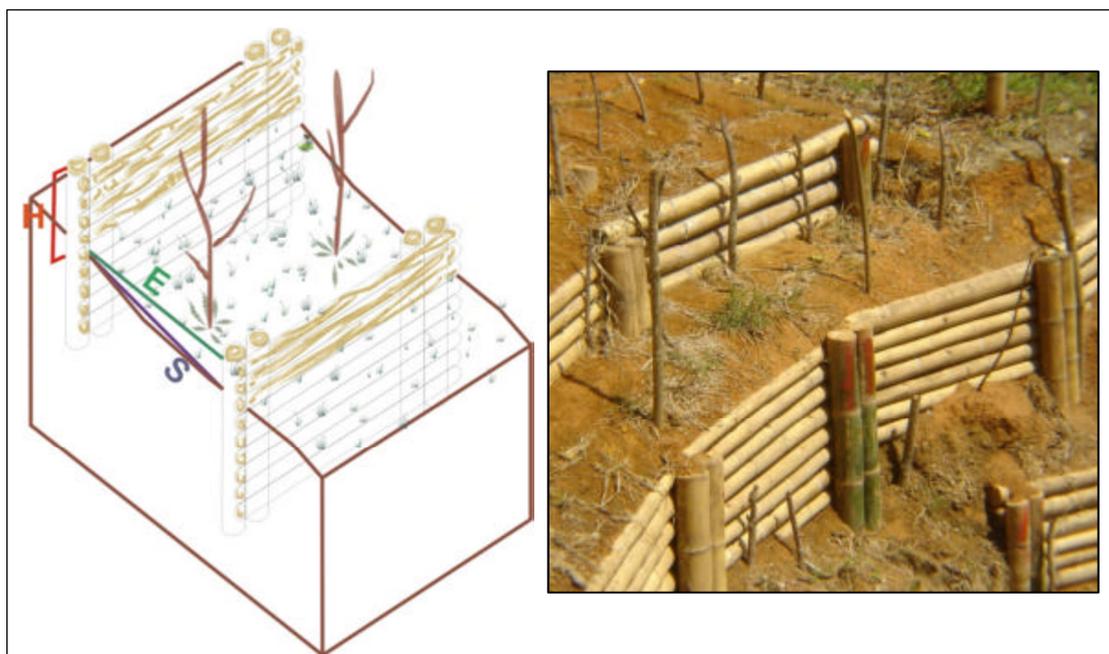
Figura 44. Esquema de la implementación adecuada de trinchos vivos.

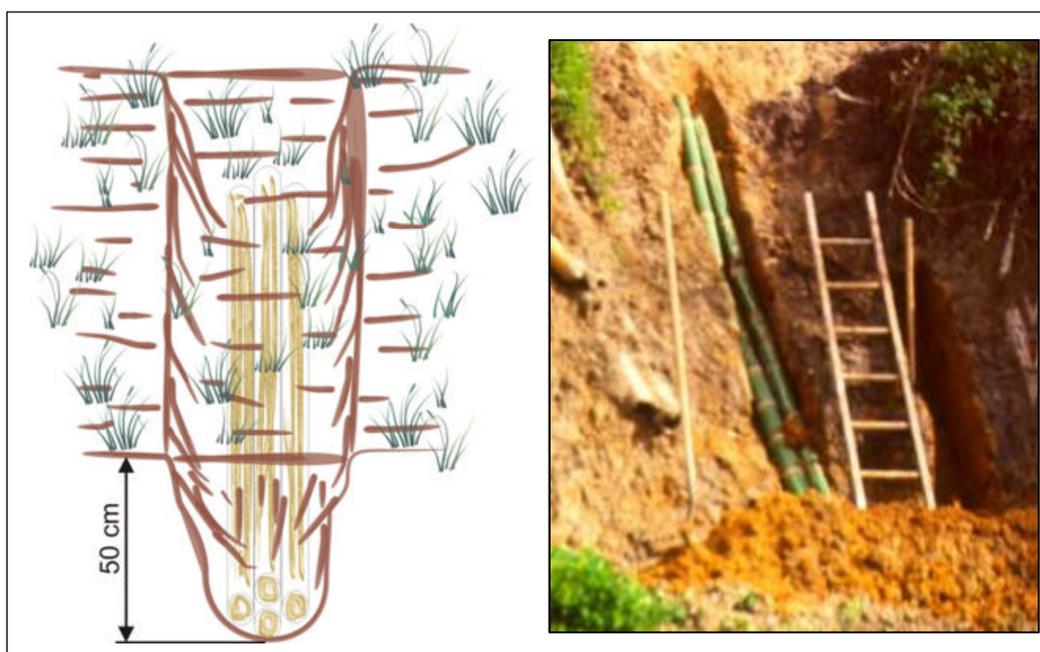
No obstante, en zonas de ladera y especialmente en aquellos sitios irregulares y totalmente inestables, es preferible hacer un sistema de drenajes en forma empírica, buscando los afloramientos de agua o donde se está acumulando, los cuales son detectados fácilmente ya sea utilizando un barreno o caminando, ya que por lo general son los lugares más blandos dentro del terreno (Rivera, P. 2008).

Figura 45. Esquema de implementación adecuada de filtros vivos.
