**INFORME DE PRÁCTICA ACADÉMICA: APOYO EN ADMINISTRACIÓN DE  
HERRAMIENTA DE SEGUIMIENTO DE LA EJECUCIÓN DEL POMCAS RÍO  
CHINCHINÁ EN EL DEPARTAMENTO DE CALDAS EN JURISDICCIÓN DE  
LA CORPORACIÓN AUTÓNOMA REGIONAL DE CALDAS  
(CORPOCALDAS)**

**CORPORACIÓN AUTÓNOMA REGIONAL DE CALDAS  
UNIVERSIDAD DE CALDAS  
FACULTAD DE CIENCIAS EXACTAS Y NATURALES  
PROGRAMA DE GEOLOGÍA**

### **6.3.2. Corredor vial Villamaría – Chinchiná**

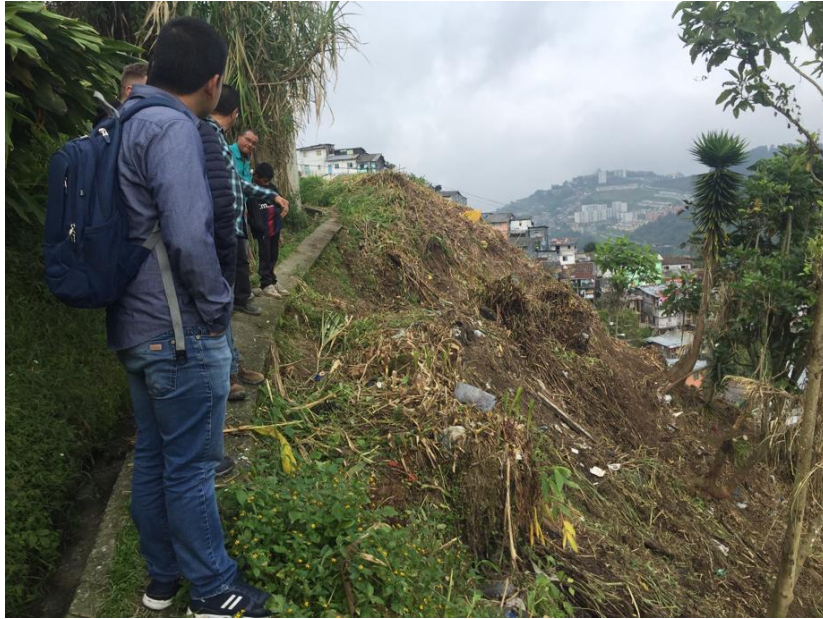
El sector Sierra Morena, debido a su complejidad geológica, geotécnica y geomorfológica, deja expuestos a los asentamientos humanos presentes en el área a diferentes tipos de amenazas, por lo que es necesario la construcción de obras de estabilidad de taludes, ya que de no controlarse o mitigarse a tiempo, puede generar diferentes situaciones de riesgo asociados a deslizamientos, por lo tanto, se definieron las obras a ejecutarse para la estabilización del talud.

*Figura 9. Visita a campo en el sector Sierra Morena en el municipio de Manizales.*

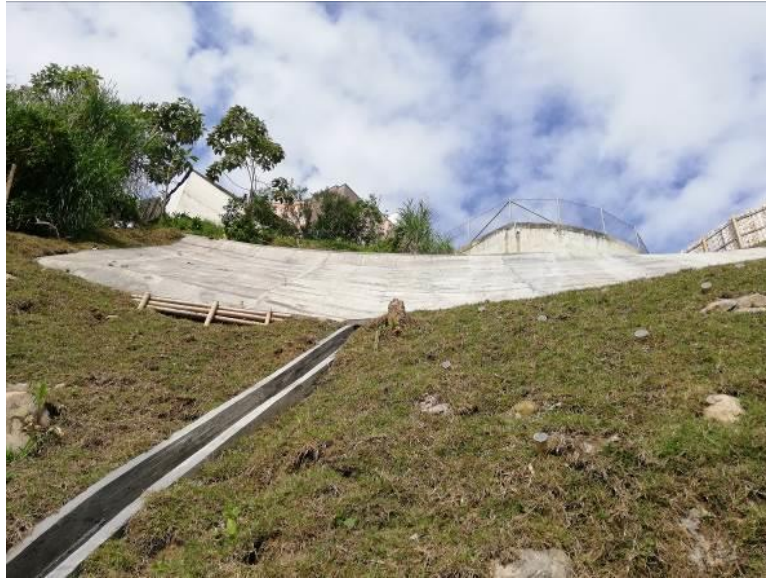
Finalmente, para el adecuado manejo de agua, se construyó un canal de rápidas con tapas, la cual es una estructura de vertimiento de aguas de escorrentía en laderas de media a fuerte pendiente.

*Figura 22. Pantalla con anclajes pasivos talud superior. Apuntillamiento talud inferior*

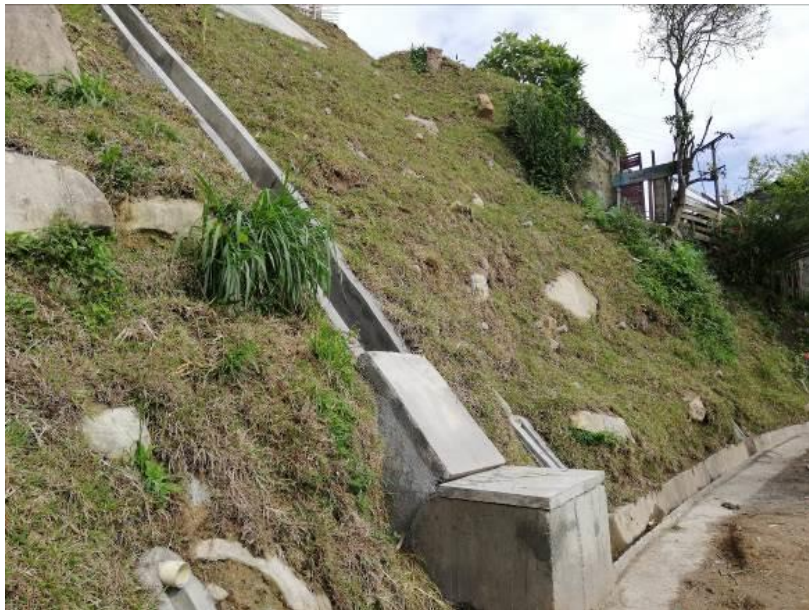
*Figura 23. Empradización Talud Inferior.*

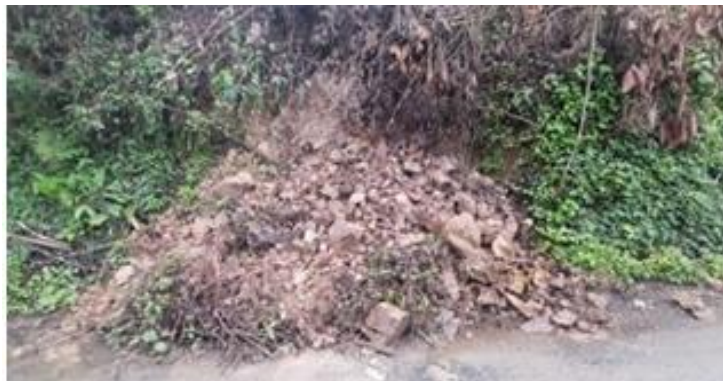
- Tipo de deslizamiento: Caída de rocas.
- Estado: Activo.
- Distribución: Avanzado.
- Estilo: Único.
- Contenido de agua: húmedo.
- Dimensiones: 3 m de ancho, y 2 m de alto.

*Figura 24. Movimiento en masa de tipo caída de rocas.*

Se estableció que las principales causas del deslizamiento se deben a la alta pendiente que presenta la ladera, el grado alto de meteorización que presentaban las rocas, adicionalmente, la vía carretable que estaba parcialmente taponada, no presenta cunetas que contribuyan adecuado manejo de aguas en el sector.

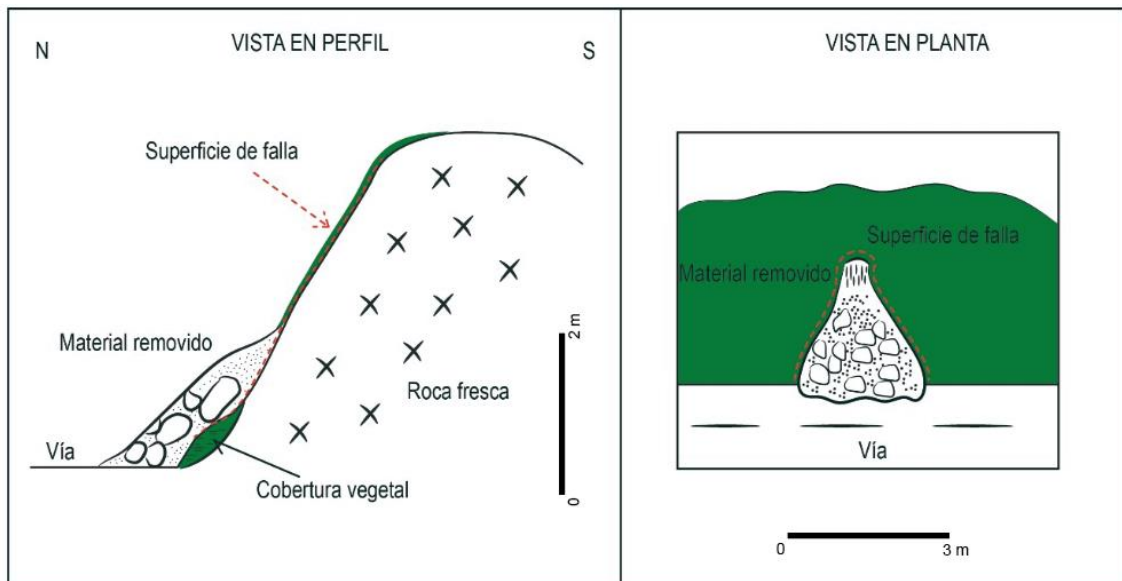
La figura 25 representa la vista de perfil y de planta del movimiento en masa:

Figura 25. Vista de perfil de movimiento en masa tipo caída de rocas.

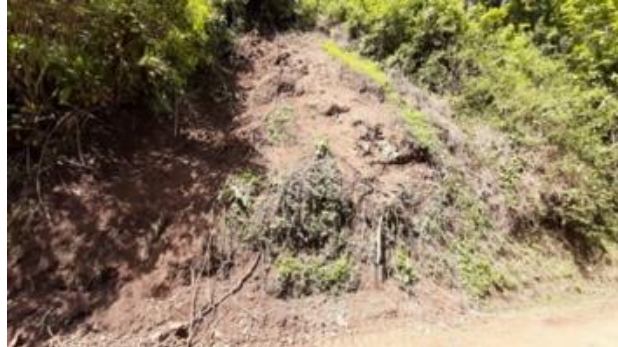
3. El tercer deslizamiento se sitúa en las coordenadas X: 838640.44; Y:1045696.02 (Proyección MAGNA SIRGAS).

Figura 30. Deslizamiento traslacional.

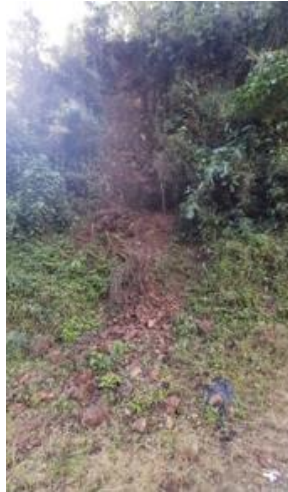
4. El cuarto deslizamiento (figura 33), está situado en las coordenadas X: 838534.35; Y:1045378.78 (Proyección MAGNA SIRGAS).

Figura 33. Deslizamiento traslacional.

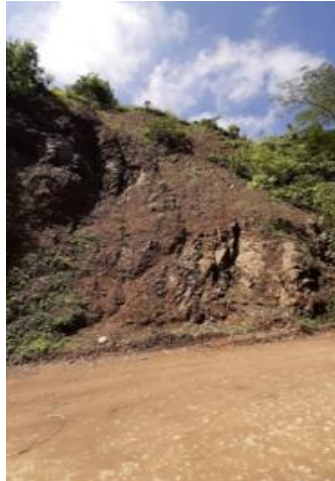
- Distribución: Avanzado.
- Estilo: Único.
- Dimensiones: 10 m de ancho y 20 m de alto.
- Contenido de agua: Húmedo.

Figura 36. Deslizamiento traslacional.

Se observó que el talud en el que ocurrió el movimiento en masa presenta cicatrices de deslizamientos anteriores, evidenciando la inestabilidad del mismo, producto de las condiciones del sector como lo es la falta de un adecuado manejo de aguas, que generan la infiltración de agua en el terreno.

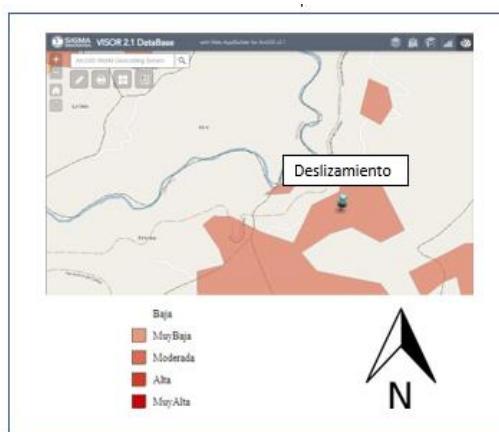
El deslizamiento se sitúa según el POMCAS del río Chinchiná en una zona de amenaza moderada (Figura 38).

Figura 38. Zonificación por amenaza definido en el POMCAS del río Chinchiná.

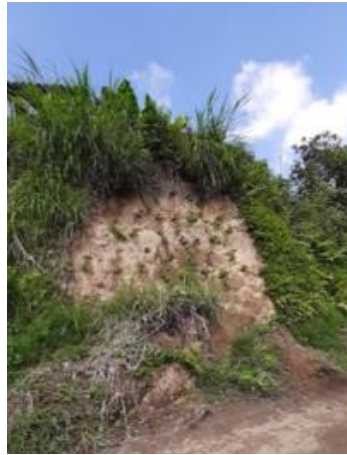
- Estilo: Único.
- Dimensiones: 4 m de ancho y 6 m de alto.
- Contenido de agua: Húmedo.

Figura 39. Deslizamiento traslacional.

Se observó que la topografía de la ladera del deslizamiento en mención es abrupta (alta pendiente), siendo esta casi vertical. Adicionalmente, la vía carreteable no cuenta con infraestructura para el adecuado manejo de aguas en el terreno, tal como cunetas que permitan el descole de aguas lluvia.

Por otro lado, con relación a lo observado en el inventario y clasificación de deslizamientos en el corredor vial Villamaría – Chinchiná, se recomienda aplicar medidas de drenaje, para un adecuado manejo de aguas, como la implementación de cunetas y transversales para captar y conducir las aguas de escorrentía provenientes del talud y de la vía, y así evitar la infiltración de aguas

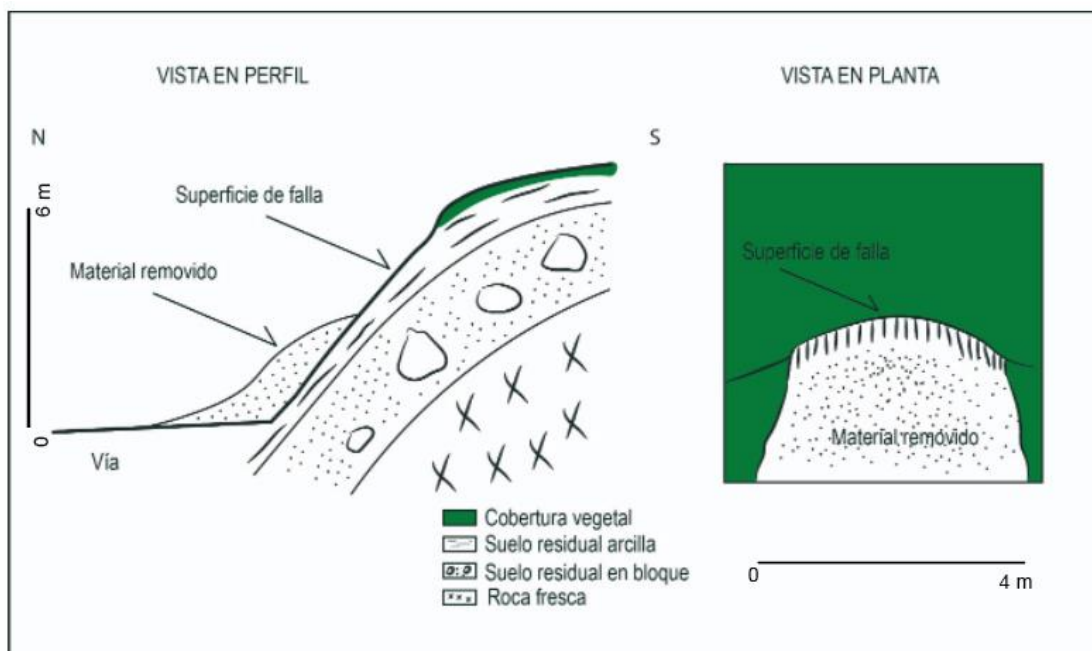
La figura 40 ilustra la vista de perfil y de planta del movimiento en masa en mención.

Figura 40. Vista de perfil y de planta del movimiento en masa.

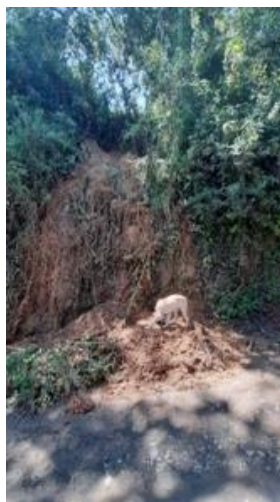
- Tipo: Traslacional.
- Estado: Activo.
- Distribución: Avanzado.
- Estilo: Único.
- Contenido de agua: Húmedo.
- Dimensiones: 7 m de alto y 5 m de ancho.

*Figura 41, Deslizamiento traslacional.*
