**UNIDADES GEOLÓGICAS SUPERFICIALES IDENTIFICADAS EN OCHO PREDIOS DE  
LA UNIVERSIDAD NACIONAL DE COLOMBIA, SEDE BOGOTÁ D.C.**

**UNIVERSIDAD DE CALDAS  
FACULTAD DE CIENCIAS EXACTAS Y NATURALES  
DEPARTAMENTO DE GEOLOGÍA  
MANIZALES - COLOMBIA  
2024**

Informe de práctica académica presentado como requisito parcial para optar al título de:

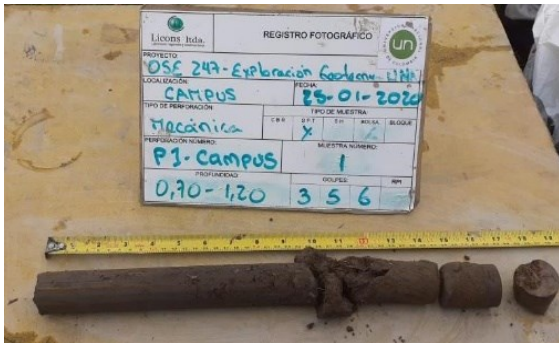
Entre 0.70 m y 1.20 m:

Limo arcilloso con contenido orgánico vegetal (raíces finas), color pardo oscuro y presencia de arena muy fina a 10 m de la base. Humedad baja, plasticidad baja y consistencia firme.

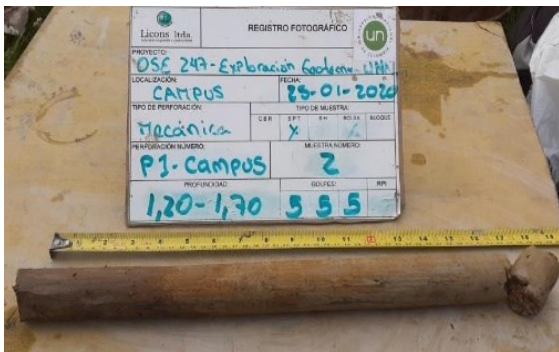
Entre 1,20 – 1,70 m:

Transición a arcillas abigarradas con nódulos de oxidación menores al 20% y presencia de raíces finas. Color pardo pálido amarillento. Humedad media, plasticidad media y consistencia media a firme.

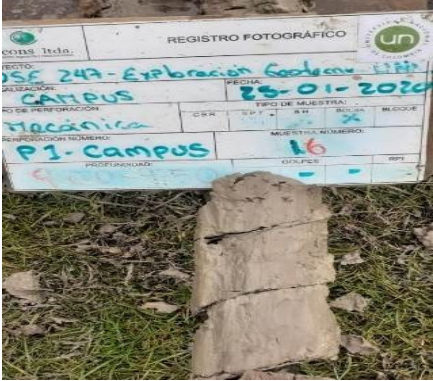
<p>Entre 9.00 y 9,50 m:</p> <p>Arcilla limosa gris pardusco. Humedad media, plasticidad alta y consistencia blanda.</p>

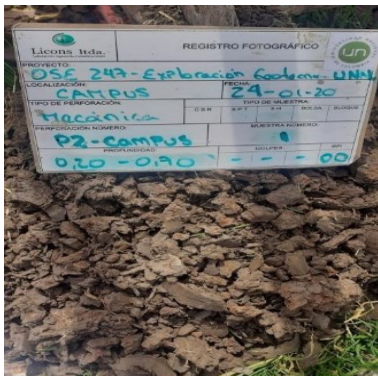
Entre 0,20 y 0,70 m:

Limo arcilloso orgánico con presencia de raíces finas, color pardo oscuro. Plasticidad baja, humedad baja y consistencia deleznable.

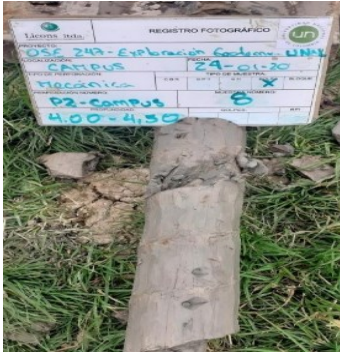
<p>Entre 4,00 y 4,50 m:</p> <p>Arcilla de color gris claro pardusco con lente de arena fina a 4,20 m de profundidad aprox. Humedad media, plasticidad media y consistencia firme.</p>

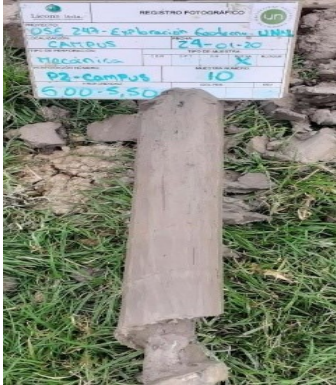
<p>Entre 5,00 y 5,50 m:</p> <p>Arcilla color gris claro pardusco. Humedad media, plasticidad media, consistencia alta.</p>

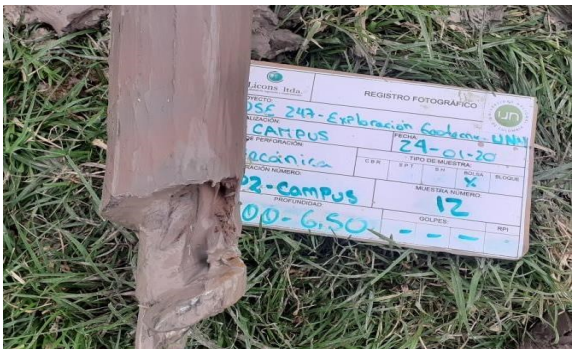
<p>Entre 6,00 y 6,50 m:</p> <p>Arcilla limosa color pardo pálido. Humedad y plasticidad medias, consistencia firme.</p>

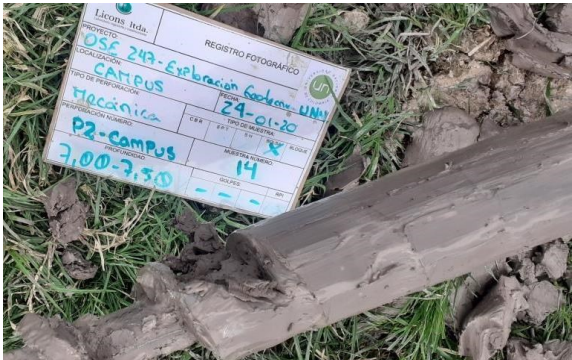
<p>Entre 7,00 y 7,50 m:</p> <p>Arcilla limosa pardo pálido. Humedad media, plasticidad alta y consistencia firme.</p>

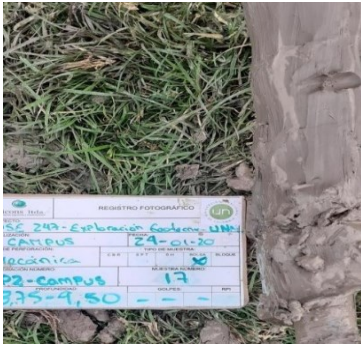
<p>Entre 8,75 y 9,50 m:</p> <p>Arcilla limosa pardo pálido.                  Humedad media, plasticidad media y consistencia firme.</p>

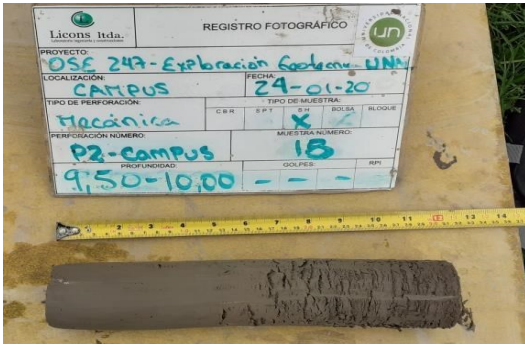
<p>Entre 9,50 y 10,00 m:</p> <p>Arcilla limosa color pardo medio.                  Humedad media, plasticidad media a alta y consistencia firme.</p>

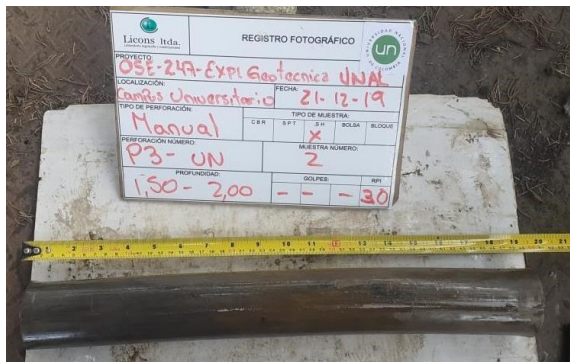
Entre 1,50 y 2,00 m:

Arcilla plástica pardo rojizo con presencia de nodos de oxidación. Humedad alta y consistencia firme o dura.

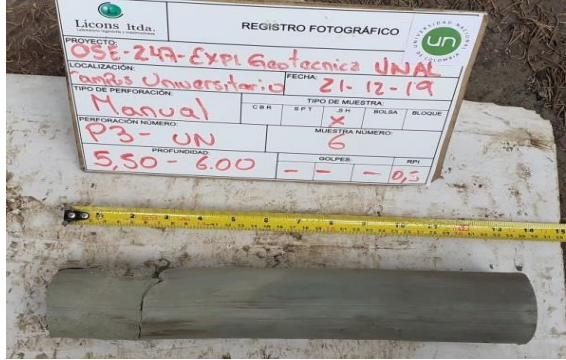
<p>Entre 5,50 y 6,00 m:</p> <p>Arcilla gris clara verdosa con algo de arena muy fina. Humedad media y consistencia blanda.</p>

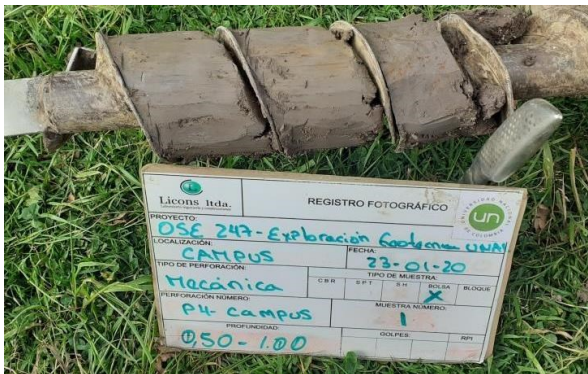
Entre 0,50 y 1,00 m:

Arcilla limosa color pardo pálido con nodos de oxidación y presencia de raíces finas. Humedad media, plasticidad media y consistencia firme.

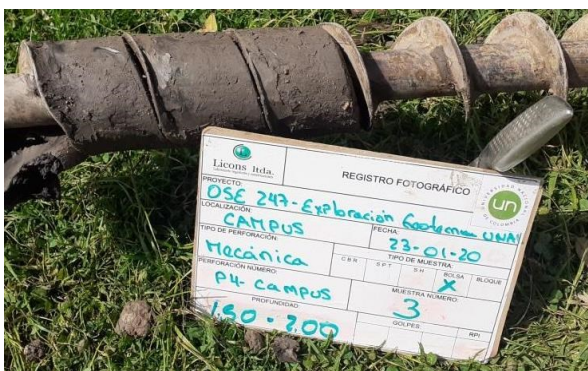
Entre 1,50 y 2,00 m:

Arcilla limosa plástica pardo oscuro con presencia de raíces finas. Humedad media, plasticidad media y consistencia media.

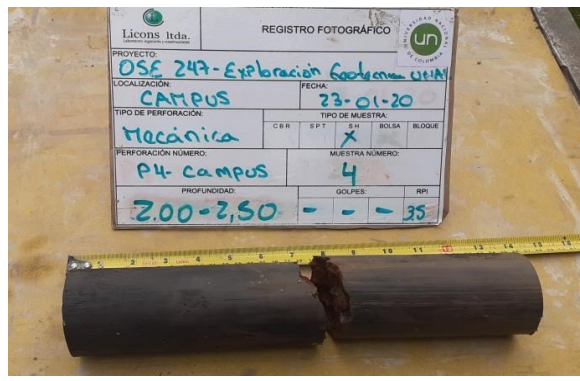
<p>Entre 2,00 y 2,50 m:</p> <p>Arcilla limosa orgánica color pardo oscuro con lámina de oxidación que fractura la muestra. Humedad media, plasticidad baja y consistencia media.</p>

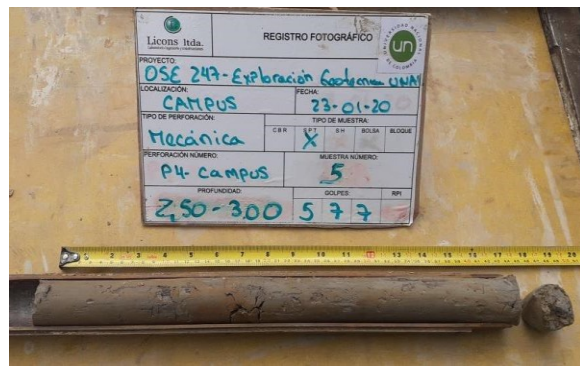
<p>Entre 2,50 y 3,00 m:</p> <p>Arcilla con arena fina a media, color pardo medio amarillento. Humedad media, plasticidad media a alta y consistencia firme.</p>

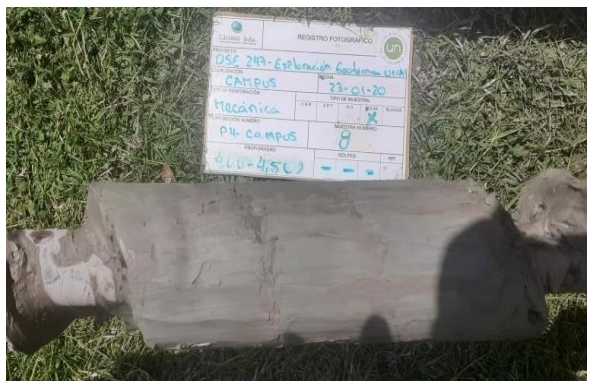
<p>Entre 4,00 y 4,50 m:</p> <p>Arcilla plástica gris verdoso con arena muy fina, humedad media, plasticidad alta y consistencia blanda.</p>

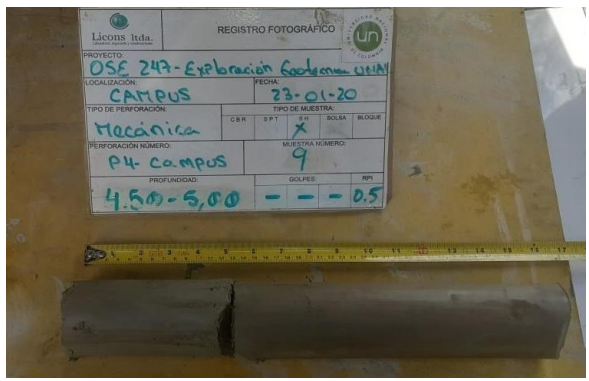
<p>Entre 4,50 y 5,00 m:</p> <p>Arcilla plástica de color pardo medio, humedad media, plasticidad media y consistencia firme.</p>

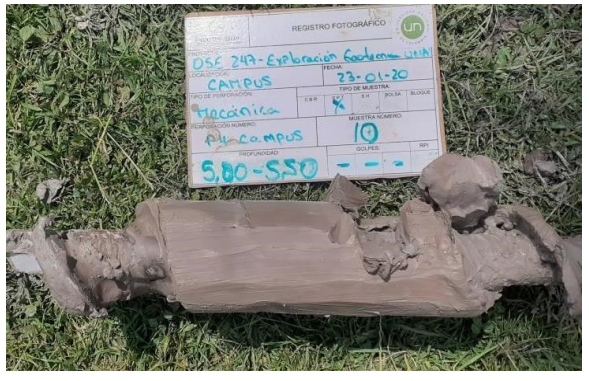
<p>Entre 5,00 y 5,50 m:</p> <p>Arcilla plástica de color pardo pálido con trazos rojizos. Humedad media, plasticidad media y consistencia firme.</p>

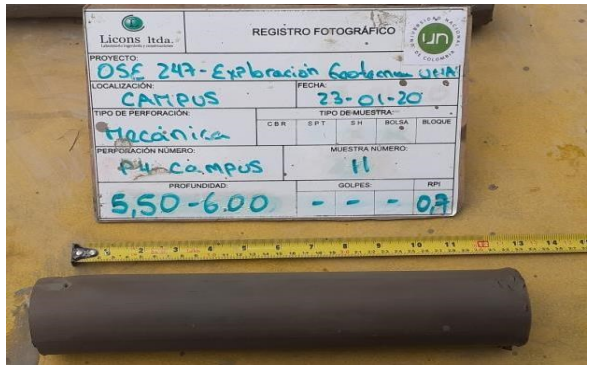
<p>Entre 5,50 y 6,00 m:</p> <p>Arcilla plástica color pardo oscuro. Humedad media, plasticidad media y consistencia firme.</p>

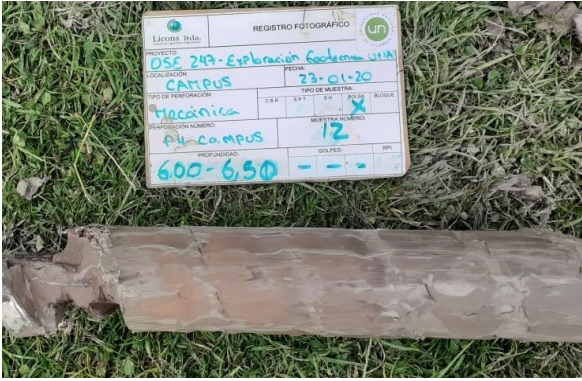
<p>REGISTRO FOTOGRÁFICO</p> <p>PROYECTO: OSE 249-Exploración Geotécnica UNN</p> <p>LOCALIZACIÓN: CAMPUS</p> <p>FECHA: 23-01-20</p> <p>TIPO DE PERFORACIÓN: Mecánica</p> <p>TIPO DE MUESTRA: X</p> <p>PERFORACIÓN NÚMERO: P4-CAMPUS</p> <p>MUESTRA NÚMERO: 12</p> <p>PROFUNDIDAD: 600-6,50</p>	<p>Entre 6,00 y 6,50 m:</p> <p>Arcilla plástica de color pardo pálido con trazos rojizos. Humedad media, plasticidad media y consistencia firme.</p>

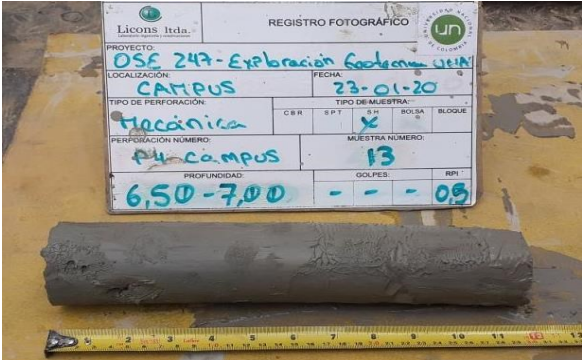
<p>REGISTRO FOTOGRÁFICO</p> <p>PROYECTO: OSE 249-Exploración Geotécnica UNN</p> <p>LOCALIZACIÓN: CAMPUS</p> <p>FECHA: 23-01-20</p> <p>TIPO DE PERFORACIÓN: Mecánica</p> <p>TIPO DE MUESTRA: X</p> <p>PERFORACIÓN NÚMERO: P4-CAMPUS</p> <p>MUESTRA NÚMERO: 13</p> <p>PROFUNDIDAD: 6,50-7,00</p>	<p>Entre 6,50 y 7,00 m:</p> <p>Arcilla plástica, color gris oscuro. Humedad media, plasticidad media y consistencia media.</p>

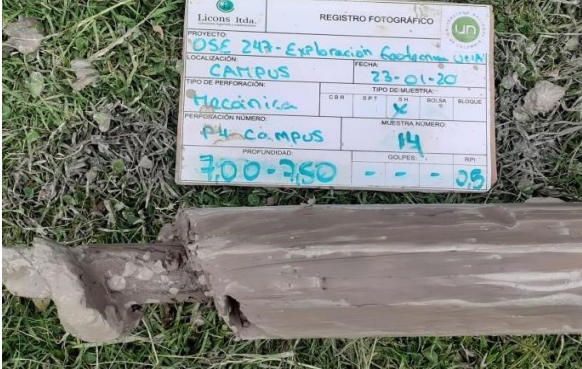
<p>REGISTRO FOTOGRÁFICO</p> <p>PROYECTO: OSE 249-Exploración Geotécnica UNN</p> <p>LOCALIZACIÓN: CAMPUS</p> <p>FECHA: 23-01-20</p> <p>TIPO DE PERFORACIÓN: Mecánica</p> <p>TIPO DE MUESTRA: X</p> <p>PERFORACIÓN NÚMERO: P4-CAMPUS</p> <p>MUESTRA NÚMERO: 14</p> <p>PROFUNDIDAD: 7,00-7,50</p>	<p>Entre 7,00 y 7,50 m:</p> <p>Arcilla plástica de color pardo pálido con trazos rojizos. Humedad media, plasticidad media y consistencia firme.</p>

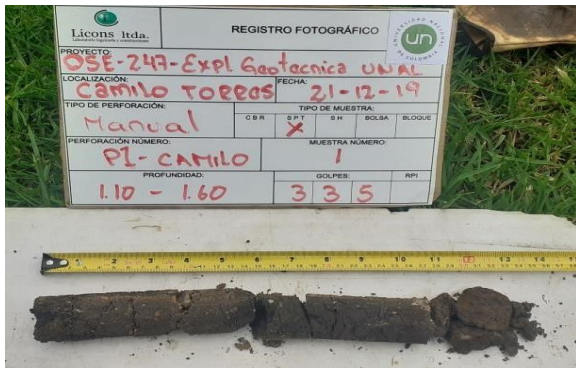
Entre 1,10 y 1,60 m:

Limo orgánico arenoso color pardo oscuro, con gravas finas y presencia de raíces finas. Humedad media, plasticidad baja y consistencia deleznable.

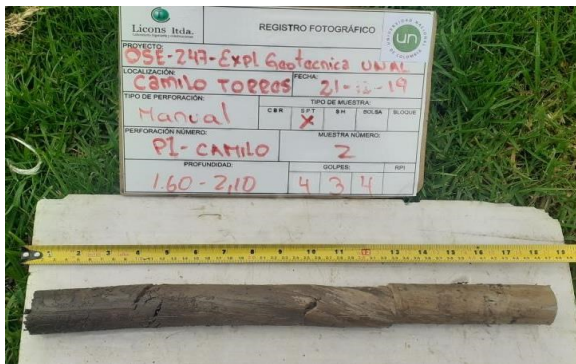
Entre 1,60 y 2,10 m:

Arcilla plástica de color pardo claro cremoso y nodos de oxidación color ocre. Humedad media, plasticidad media y consistencia firme.

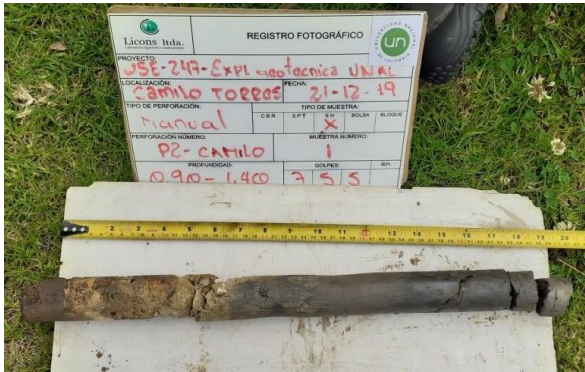
Entre 0,90 y 1,50 m:

Limo orgánico arenoso con contenido vegetal, color pardo oscuro. Humedad baja, plasticidad baja y consistencia blanda a firme. Suprayace relleno de arenas gruesas y gravas finas, color amarillo pálido.

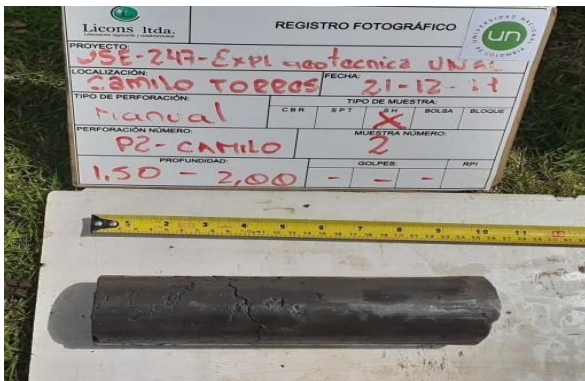
Entre 1,50 y 2,00 m:

Arcilla limosa orgánica, humedad media, plasticidad media a alta y consistencia firme.

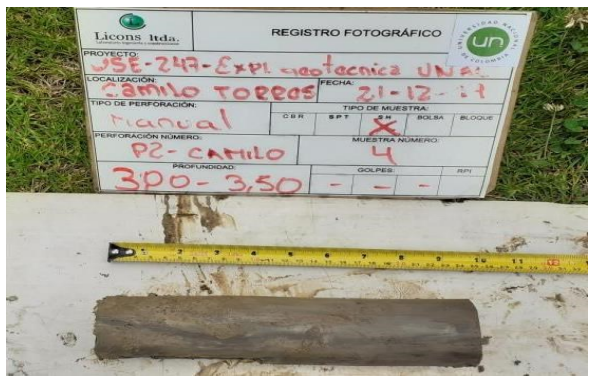
<p>Entre 3,00 y 3,50 m:</p> <p>Arcilla plástica, color pardo claro y trazos rojizos por nodos de oxidación. Humedad media, plasticidad media y consistencia firme.</p>

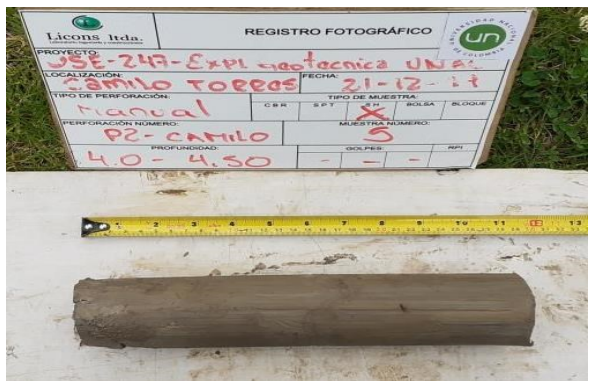
<p>Entre 4,00 y 4,50 m:</p> <p>Arcilla plástica, color pardo claro y trazos rojizos por nodos de oxidación. Humedad media, plasticidad media y consistencia firme.</p>

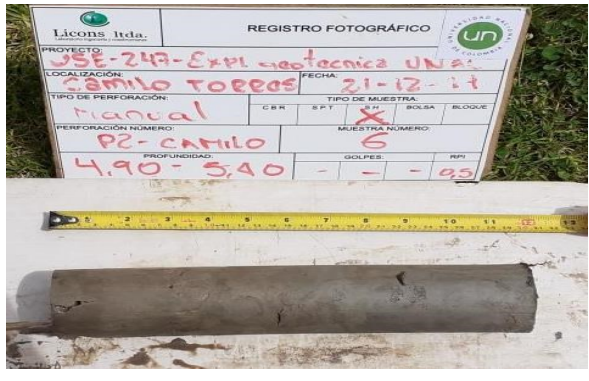
<p>Entre 4,90 y 5,40 m:</p> <p>Arcilla limosa plástica, color gris claro. Humedad media, plasticidad media y consistencia firme.</p>

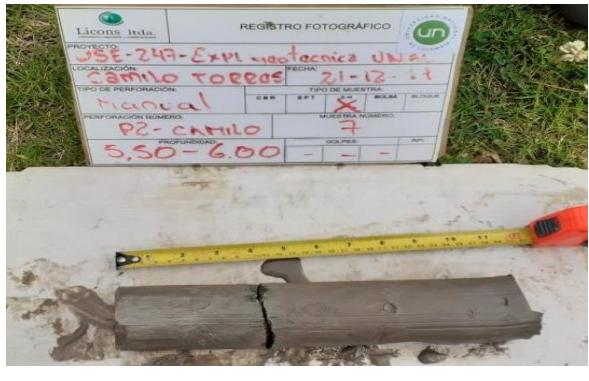
<p>Entre 5,50 y 6,00 m:</p> <p>Arcilla limosa plástica, color gris claro. Humedad media, plasticidad media y consistencia firme.</p>

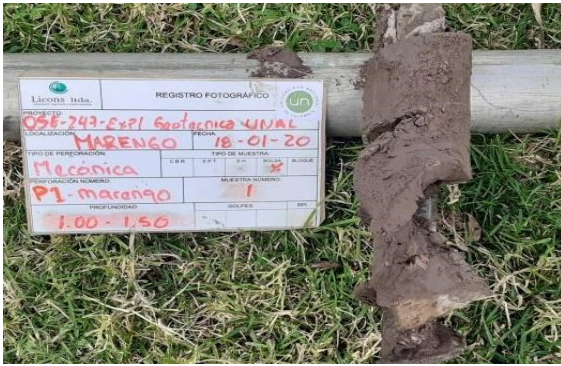
Entre 1,00 y 1,50 m:

Limo arcilloso de color pardo medio grisáceo. Humedad baja a media, plasticidad baja a media y consistencia firme.

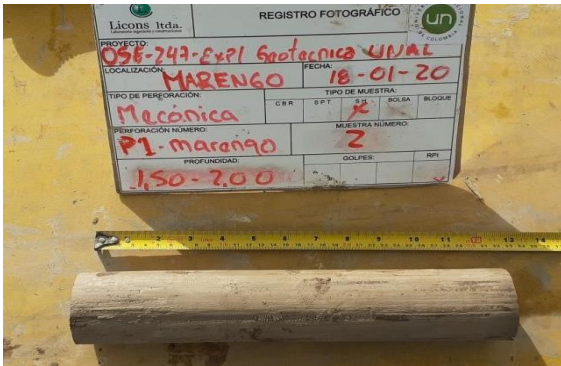
Entre 1,50 y 2,00 m:

Arcilla plástica de color pardo pálido amarillento con oxidaciones. Humedad y plasticidad media, de consistencia firme.

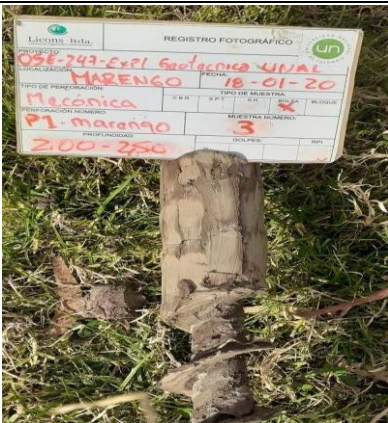
Entre 2,00 y 2,50 m:

Arcilla plástica de color pardo pálido amarillento con oxidaciones. Humedad media y plasticidad alta, de consistencia firme.

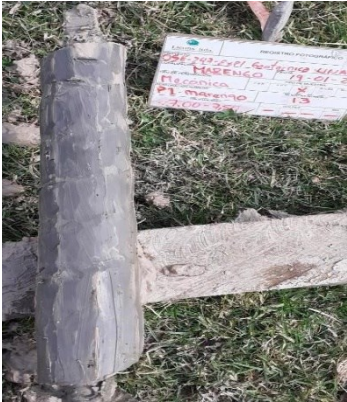
<p>Entre 7,00 y 7,50 m:</p> <p>Arcilla plástica color gris medio azulado. Humedad media y consistencia firme.</p>

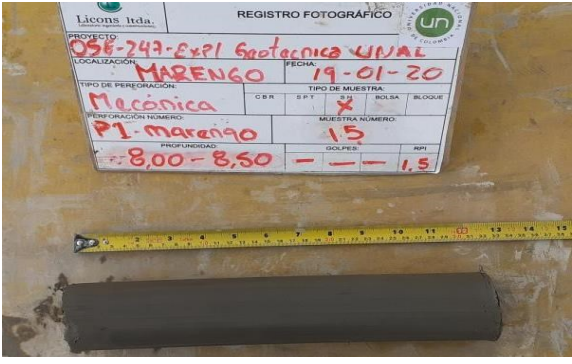
<p>Entre 8,00 y 8,50 m:</p> <p>Arcilla limosa color pardo oscuro grisáceo. Humedad media, plasticidad media y consistencia firme. RPI: 1.5Kg/cm2.</p>

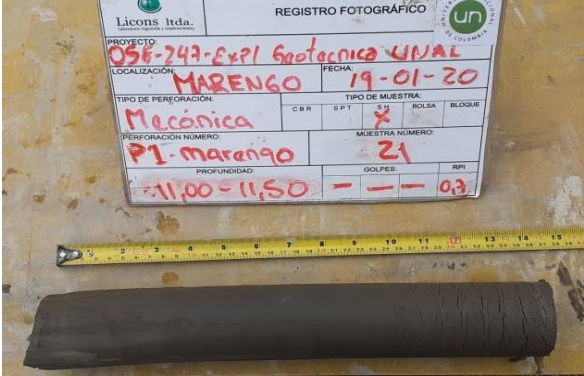
<p>entre 11,00 y 11,50 m:</p> <p>arcilla limosa plástica. Color gris oscuro. RPI: 0.7 Kg/cm2. Húmeda y de consistencia firme.</p>

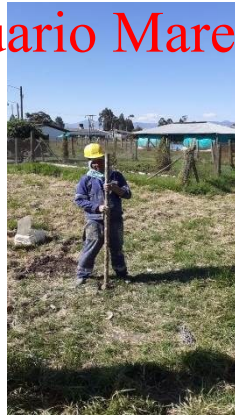
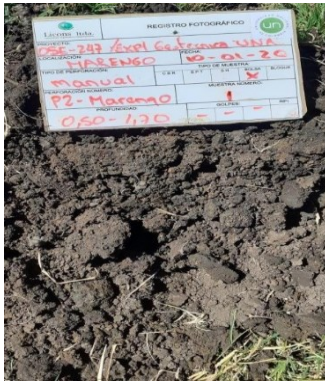
Entre 0,50 y 1,70 m:

Limo orgánico color pardo oscuro a negro, con presencia de raíces finas y zonas de oxidación. Humedad media, plasticidad baja y consistencia deleznable

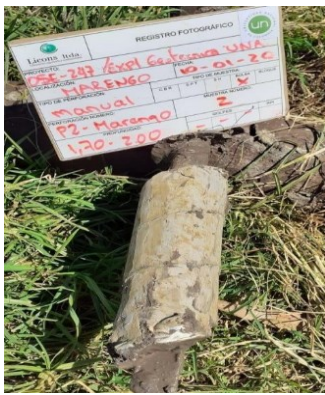
Entre 1,70 y 2,00 m:

Arcilla plástica color gris claro, con nodos de oxidación. Humedad media, plasticidad alta y consistencia firme

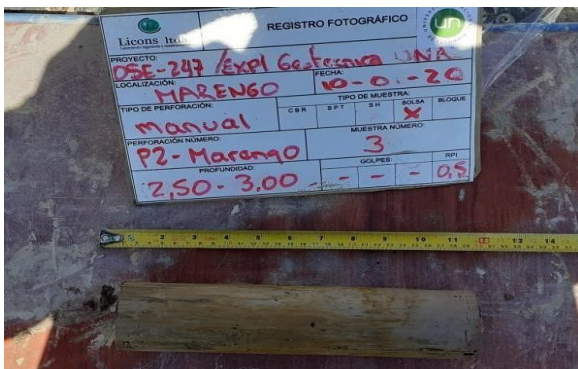
Entre 2,50 y 3,00 m:

Arcilla plástica color pardo pálido grisáceo, con nodos de oxidación. Humedad media, plasticidad alta y consistencia firme

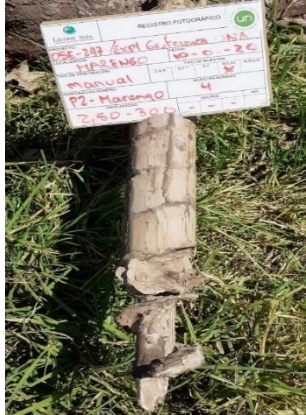
<p>Entre 2,50 y 3,00 m:</p> <p>Arcilla plástica color pardo pálido grisáceo, con nodos de oxidación. Humedad media, plasticidad alta y consistencia firme.</p>

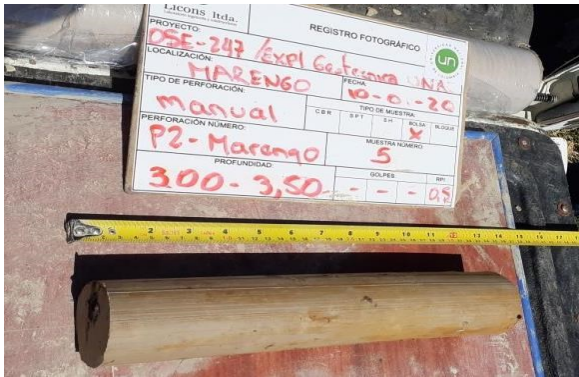
<p>Entre 3,00 y 3,50 m:</p> <p>Arcilla plástica color pardo claro con oxidaciones menores al 15%. Humedad Media, plasticidad media y consistencia firme.</p>

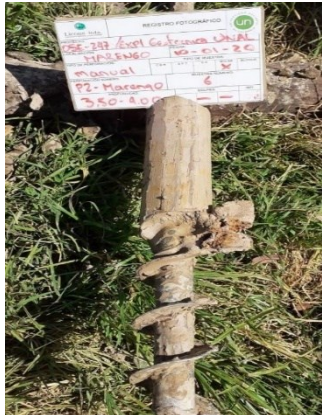
<p>Entre 3,50 y 4,00 m:</p> <p>Arcilla plástica color gris claro con oxidaciones menores. Humedad Media, plasticidad alta y consistencia firme.</p>

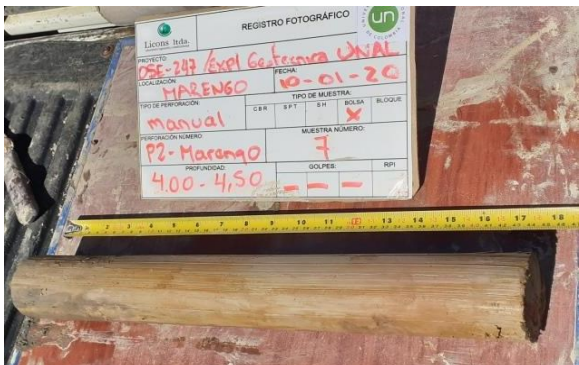
<p>Entre 4,00 y 4,50 m:</p> <p>Arcilla plástica color pardo claro con oxidaciones menores al 25%. Humedad Media, plasticidad alta y consistencia firme.</p>

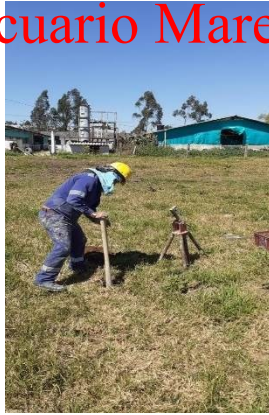
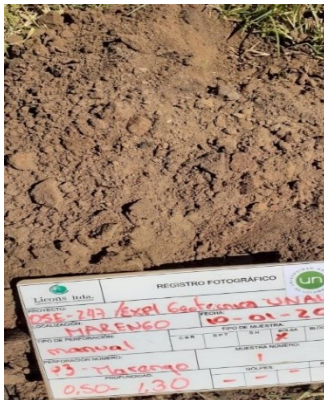
Entre 0,50 y 1,30 m:

Limo orgánico de color pardo claro, con presencia de raíces finas. Humedad media, plasticidad baja y consistencia deleznable.

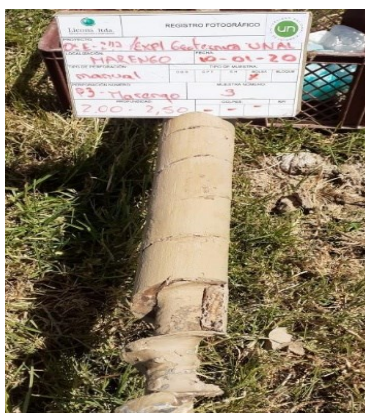
Entre 2.00 y 2,50 m:

Arcilla plástica de color pardo pálido amarillento, con nodos de oxidación. Humedad media, plasticidad media y consistencia firme

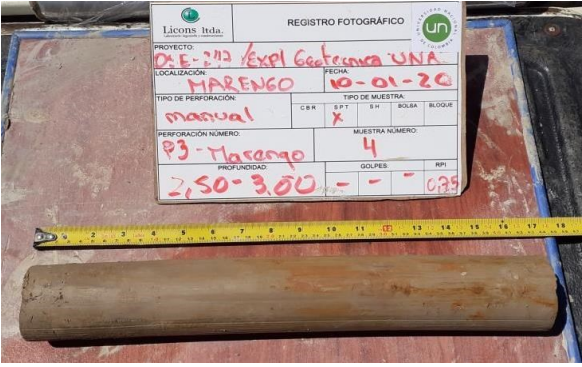
<p>Entre 2,50 y 3,00 m:</p> <p>Arcilla plástica de color pardo medio con tintes rojizos por oxidación. Humedad media, plasticidad media y consistencia firme</p>

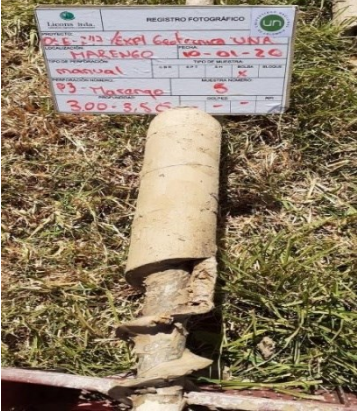
<p>Entre 3,00 y 3,50 m:</p> <p>Arcilla plástica de color pardo claro con moteado rojizo por nodos de oxidación. Humedad media, plasticidad media y consistencia firme</p>

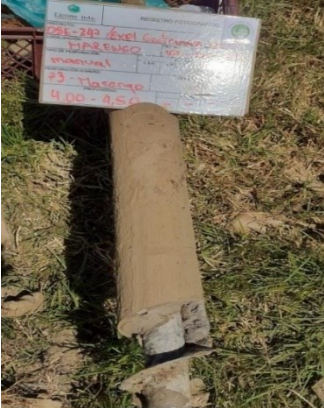
<p>Entre 4,00 y 4,50 m:</p> <p>Arcilla plástica de color pardo oscuro a gris oscuro. Humedad media, plasticidad media a alta y consistencia firme.</p>

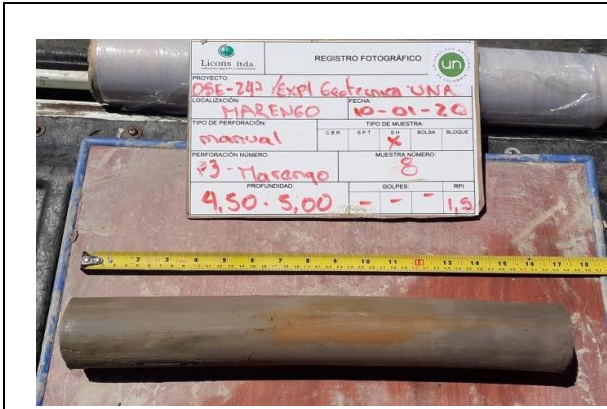
Entre 4,50 y 5,00 m:

Arcilla plástica de color pardo oscuro a gris oscuro, con trazos rojizos por nodos de oxidación. Humedad media, plasticidad media a alta y consistencia firme.

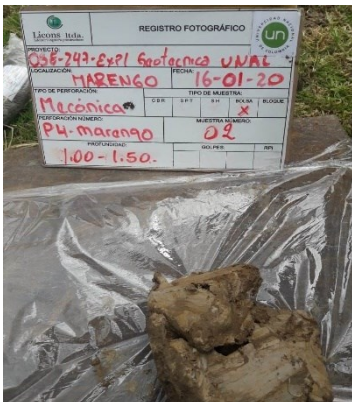
Entre 1,00 y 1,50 m:

Arcilla plástica color pardo pálido grisáceo con presencia de oxidaciones menores. Humedad alta, plasticidad alta y consistencia firme.

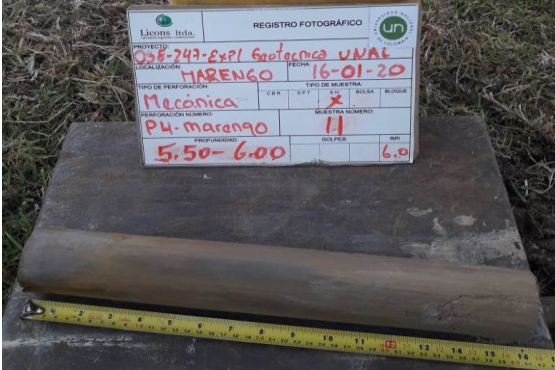
<p>Entre 5,50 y 6,00 m:</p> <p>Arcilla plástica color pardo oscuro a gris oscuro con presencia de oxidaciones. Humedad media, plasticidad media y consistencia firme.</p>

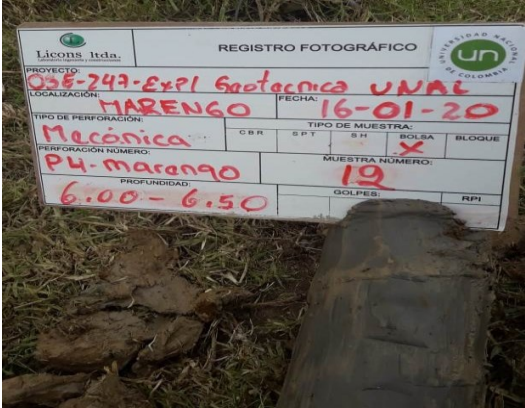
<p>Entre 6,00 y 6,50 m:</p> <p>Arcilla plástica color gris oscuro pardusco con presencia de oxidaciones. Humedad media, plasticidad media y consistencia firme.</p>

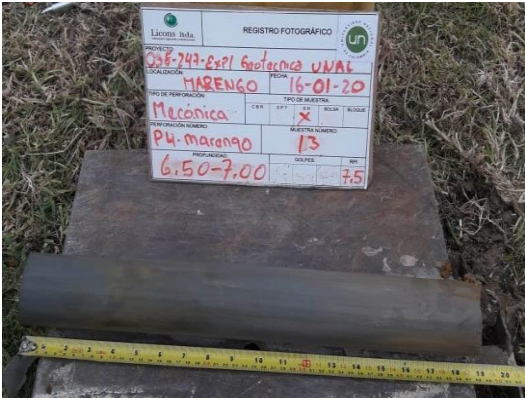
<p>Entre 6,50 y 7,00 m:</p> <p>Arcilla plástica color gris oscuro con presencia de oxidaciones. Humedad media, plasticidad media y consistencia firme.</p>

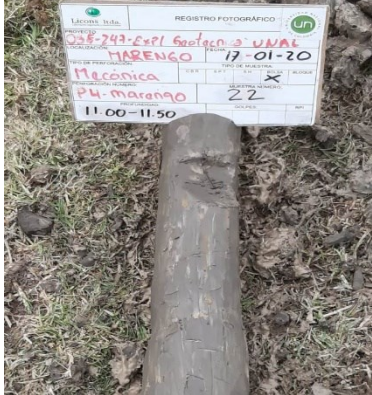
<p>Entre 11,00 y 11,50 m:</p> <p>Arcilla plástica color pardo oscuro a gris oscuro con presencia de oxidaciones. Humedad media, plasticidad media y consistencia firme.</p>

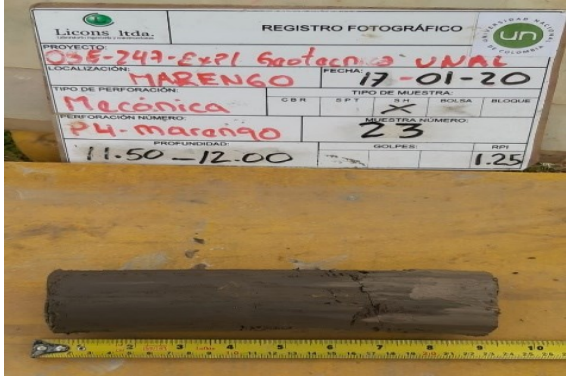
<p>Entre 11,50 y 12,00 m:</p> <p>Arcilla limosa color pardo oscuro grisáceo. Humedad media, plasticidad media y consistencia firme.</p>

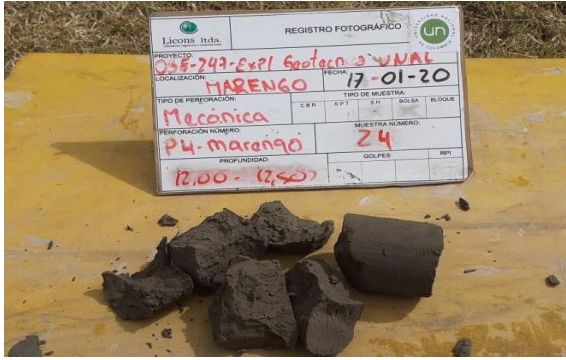
<p>Entre 12,00 y 12,50 m:</p> <p>Arcilla limosa color pardo oscuro grisáceo con nodos de oxidación diseminados. Humedad media, plasticidad media y consistencia firme.</p>

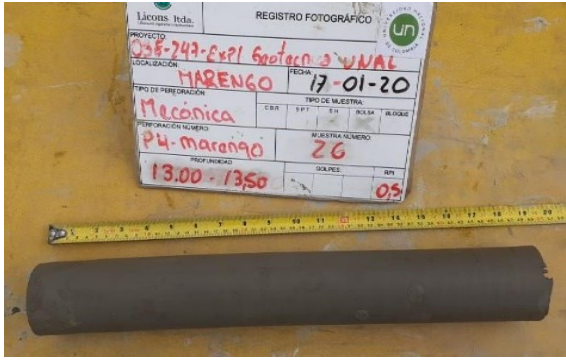
<p>REGISTRO FOTOGRAFICO</p> <p>PROYECTO: 035-247-Exp1 Geotecn-3 UNAL</p> <p>LOCALIZACIÓN: HARENGO FECHA: 17-01-20</p> <p>TIPO DE PERFORACIÓN: Mecánica</p> <p>PERFORACIÓN NÚMERO: P4-marango MUESTRA NÚMERO: 26</p> <p>PROFUNDIDAD: 13.00-13.50 GOLPES: 05</p>	<p>Entre 13,00 y 13,50 m:</p> <p>Arcilla limosa color pardo oscuro grisáceo con nodos de oxidación diseminados. Humedad media, plasticidad media y consistencia firme.</p>

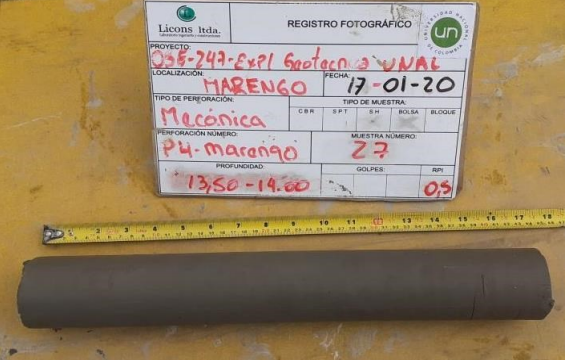
<p>REGISTRO FOTOGRAFICO</p> <p>PROYECTO: 035-247-Exp1 Geotecn-3 UNAL</p> <p>LOCALIZACIÓN: HARENGO FECHA: 17-01-20</p> <p>TIPO DE PERFORACIÓN: Mecánica</p> <p>PERFORACIÓN NÚMERO: P4-marango MUESTRA NÚMERO: 27</p> <p>PROFUNDIDAD: 13.50-14.00 GOLPES: 05</p>	<p>Entre 13,50 y 14,00 m:</p> <p>Arcilla limosa color pardo oscuro grisáceo con nodos de oxidación diseminados. Humedad media, plasticidad media y consistencia firme.</p>

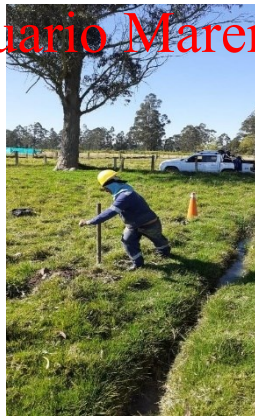
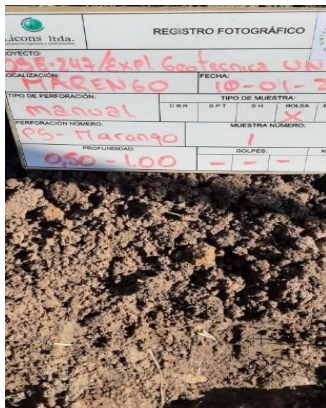
Entre 0,50 y 1,00 m:

Limo orgánico color pardo claro, con presencia de raíces finas y nodos de oxidación. Humedad media, plasticidad baja y consistencia deleznable.

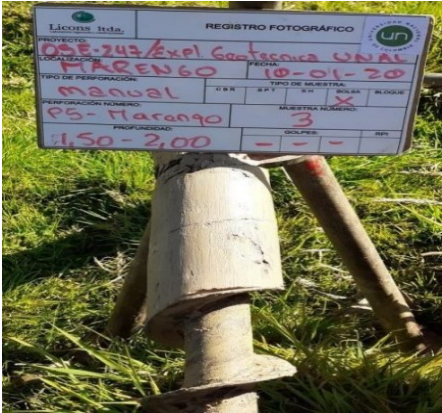
<p>Entre 1,50 y 2,00 m:</p> <p>Arcilla plástica color pardo pálido grisáceo, con trazos rojizos por oxidaciones. Humedad media, plasticidad media y consistencia firme.</p>
 	<p>Entre 2,00 y 2,50 m:</p> <p>Arcilla plástica color pardo pálido amarillento, con trazos rojizos por oxidaciones. Humedad media, plasticidad media y consistencia firme.</p>
 	<p>Entre 2,50 y 3,00 m:</p> <p>Arcilla plástica color pardo medio, con trazos rojizos por oxidaciones. Humedad media, plasticidad alta y consistencia media a firme.</p>

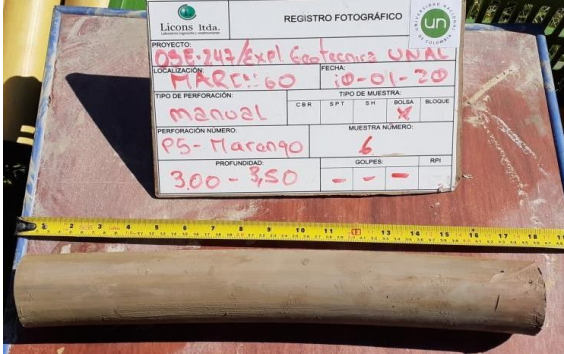
<p>Entre 3,00 y 3,50 m:</p> <p>Arcilla plástica color pardo medio, con trazos rojizos por oxidaciones. Humedad media, plasticidad media y consistencia firme.</p>

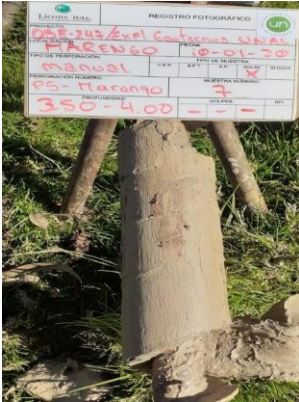
<p>Entre 3,50 y 4,00 m:</p> <p>Arcilla plástica color pardo medio, con trazos rojizos por oxidaciones. Humedad media, plasticidad media y consistencia firme.</p>

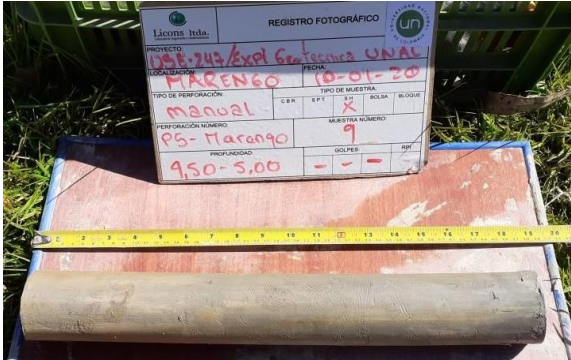
<p>Entre 4,50 y 5,00 m:</p> <p>Arcilla con algo de arena muy fina, de color gris azulado. Humedad media, plasticidad media y consistencia firme.</p>

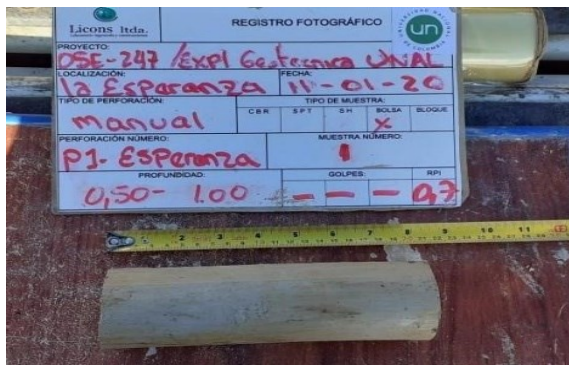
Entre 0,50 y 1,00 m:

Arcilla de color pardo claro pálido grisáceo, con oxidaciones menores. Humedad media, plasticidad baja a media y consistencia firme o dura.

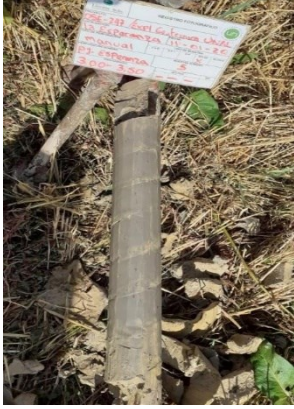
<p>Entre 3,00 y 3,50 m:</p> <p>Arcilla limosa de color pardo medio grisáceo con presencia de oxidaciones menores. Humedad media, plasticidad media a baja y consistencia firme.</p>

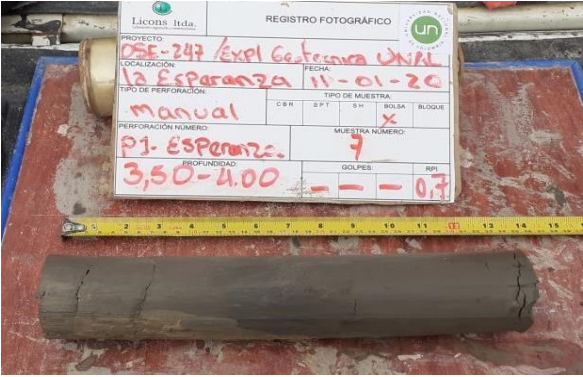
<p>Entre 3,50 y 4,00 m:</p> <p>Arcilla limosa de color pardo medio grisáceo con presencia de oxidaciones menores. Humedad media, plasticidad media a baja y consistencia firme.</p>

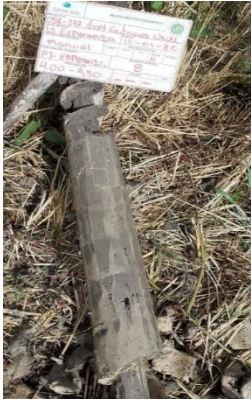
<p>Entre 4,00 y 4,50 m:</p> <p>Arcilla limosa de color pardo medio grisáceo con presencia de oxidaciones menores. Humedad media, plasticidad media a baja y consistencia firme.</p>

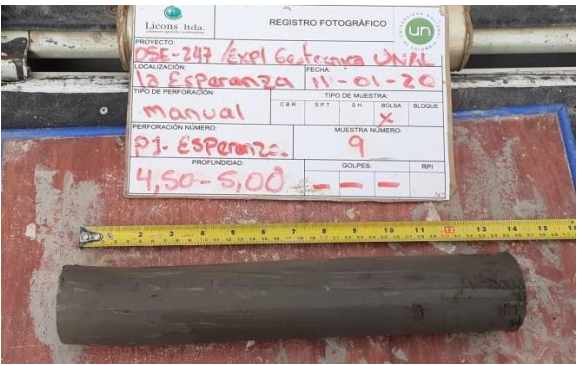
<p>Entre 4,50 y 5,00 m:</p> <p>Arcilla limosa de color pardo medio grisáceo con presencia de oxidaciones menores. Humedad media, plasticidad media y consistencia firme.</p>

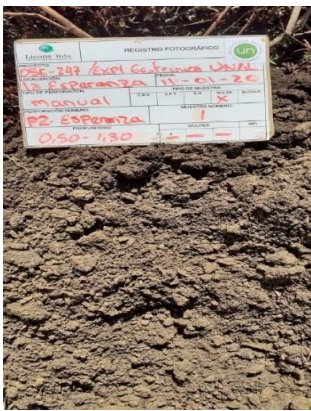
Entre 0,50 y 1,30 m:

Suelo compuesto por limo de origen orgánico de color pardo oscuro, con contenido radicular fino. Humedad baja, plasticidad nula y consistencia deleznable.

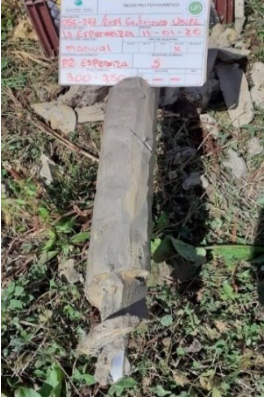
<p>Entre 3,00 y 3,50 m:</p> <p>Arcilla limosa de color pardo grisáceo. Humedad media, plasticidad media y consistencia firme.</p>

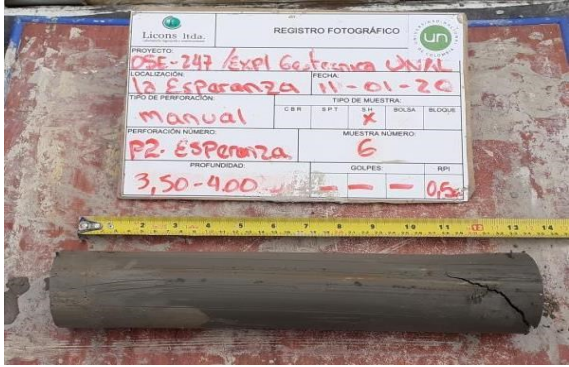
<p>Entre 3,50 y 4,00 m:</p> <p>Arcilla limosa de color pardo oscuro grisáceo. Humedad media, plasticidad media y consistencia firme.</p>

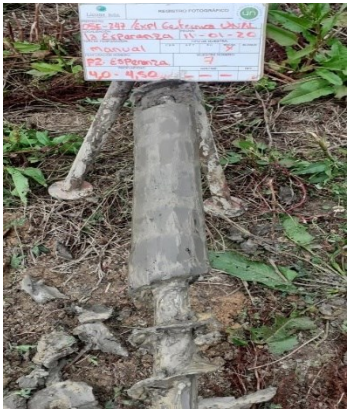
<p>Entre 4,00 y 4,50 m:</p> <p>Arcilla limosa de color pardo grisáceo. Humedad media, plasticidad media y consistencia firme.</p>

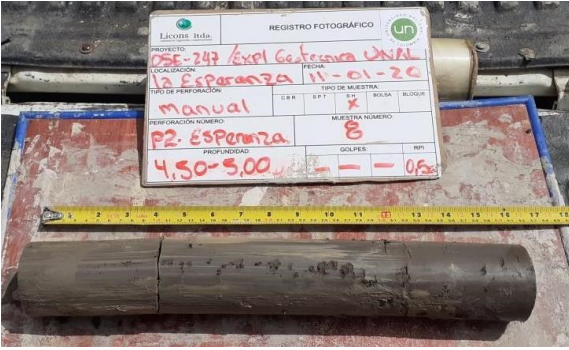
<p>Entre 4,50 y 5,00 m:</p> <p>Arcilla de color pardo oscuro. Humedad media, plasticidad baja a media y consistencia firme.</p>

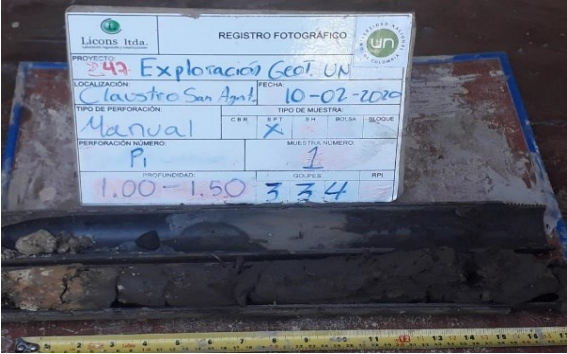
## Claustro Universitario San Agustín – P1

<p>Entre 1,00 y 1,50 m:</p> <p>Relleno compuesto por limo orgánico, arena fina y escombros de construcción. Humedad baja, plasticidad nula y consistencia deleznable.</p>

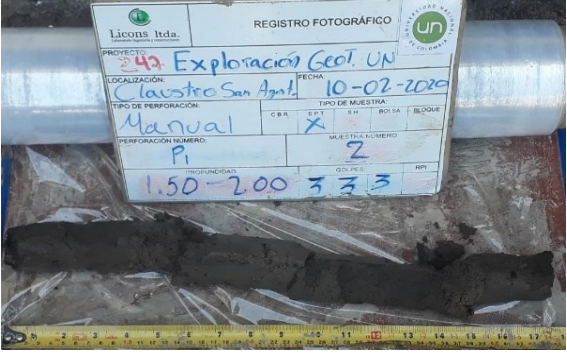
<p>Entre 1,50 y 2,00 m:</p> <p>Limo arcilloso color pardo oscuro, con algo de arena muy fina a fina. Humedad media, plasticidad media y consistencia entre media y firme.</p>

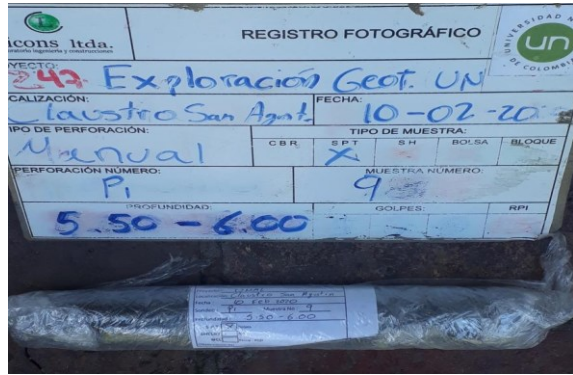
Entre 5,50 y 6,00 m:

Limo arcilloso de color pardo oscuro con arena de grano fino a medio. Humedad media, no plástica y consistencia de blanda a media.

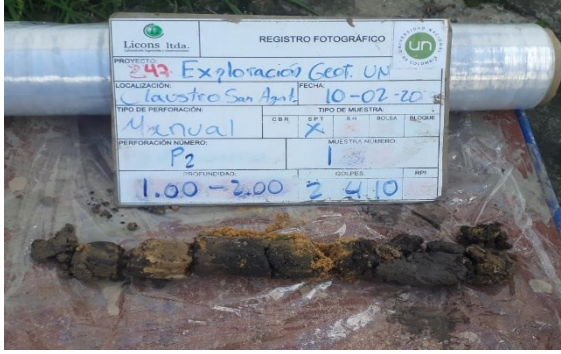
## Claustro Universitario San Agustín – P2

<p>Entre 1,00 y 2,00 m:</p> <p>Arenas fina a muy fina, limosa, de color pardo oscuro, con lente de arena fina color amarillo ocre, de 2mm de espesor y grabas finas. Humedad media y compacidad densa.</p>

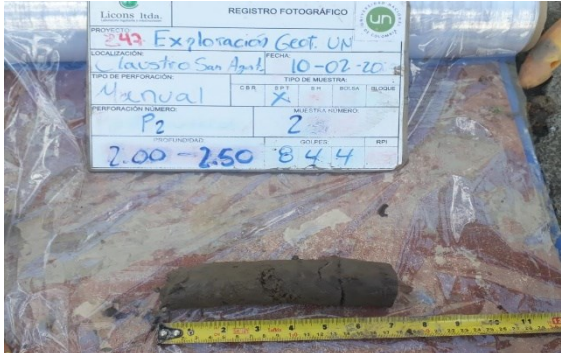
<p>Entre 2,00 y 2,50 m:</p> <p>Arena limosa color pardo medio, con grava bien gradada, subredoneadas, con baja esfericidad y tamaño fino (diámetro entre 2 y 15 mm). Humedad media, baja plasticidad y compacidad densa.</p>

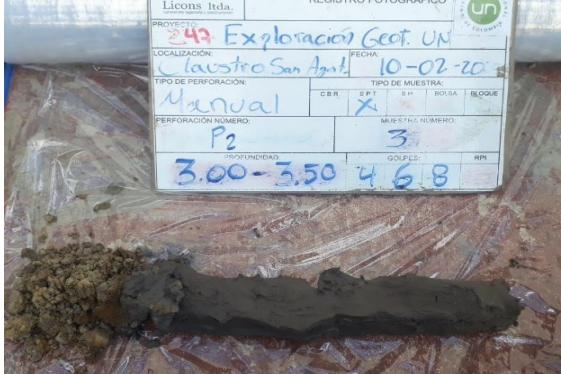
<p>Entre 3,00 y 3,50 m:</p> <p>Arenas arcillosas de grano muy fino a fino con cambio a la base a gravas finas subredondeadas y de baja esfericidad, con compacidad suelta, de composición cuarzoarenosa y diámetro no mayor a 20 mm.</p>

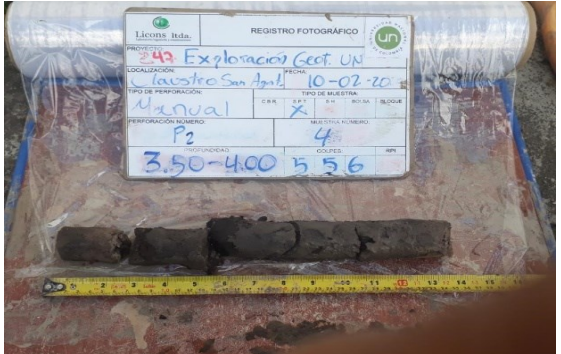
<p>Entre 3,50 y 4,00 m:</p> <p>Cambio a limos arcilloso color pardo oscuro con presencia de materia orgánica y lentes de grava fina con arena fina. Humedad media, plasticidad media y consistencia firme.</p>

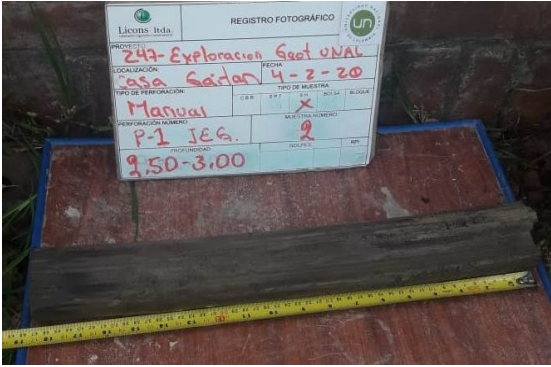
**Casa Gaitán y Sistema de Atención Psicológica (SAP) – P1**

<p>Entre 2,50 y 3,00 m:</p> <p>Arcilla limosa color pardo medio, con presencia de arena de tamaño fino. Humedad media, plasticidad media y consistencia firme.</p>

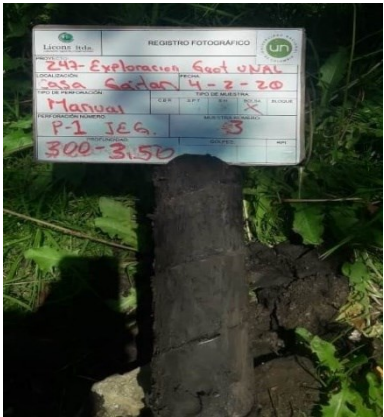
<p>Entre 3,00 y 3,50 m:</p> <p>Arcilla limosa de origen orgánico color negro pardusco. Humedad media, plasticidad media a baja y consistencia firme.</p>

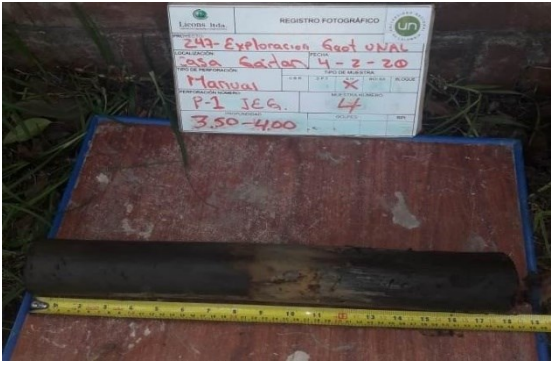
<p>Entre 3,50 y 4,00 m:</p> <p>Lente de arena tamaño fino de color pardo claro en arcilla limosa orgánica negro pardusco. Humedad media, plasticidad media y compacidad dura.</p>

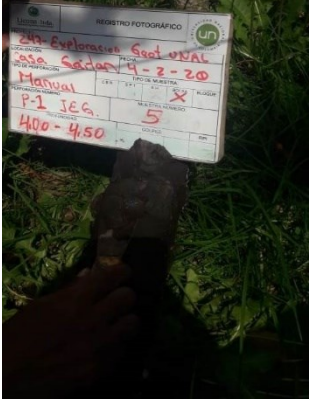
<p>Entre 4.00 y 4,50 m:</p> <p>Arcilla limosa de origen orgánico color negro pardusco con presencia de raíces y fragmentos de madera. Humedad media, plasticidad media, consistencia firme.</p>

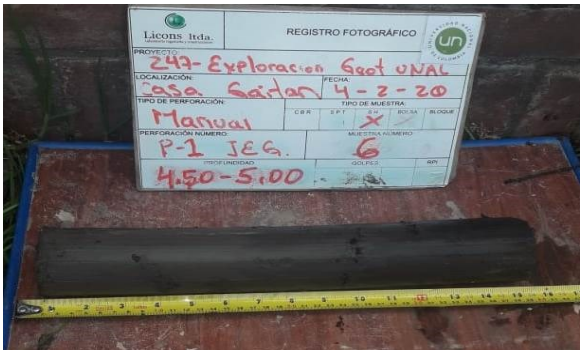
<p>Entre 4,50 y 5,00 m:</p> <p>Arcilla de color pardo oscuro y fragmentos de madera. Humedad media, plasticidad media, consistencia firme.</p>

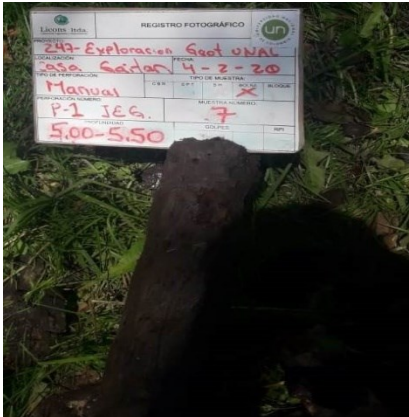
<p>Entre 5,00 y 5,50 m:</p> <p>Turba de color negro pardusco con presencia de arena de grano fino a medio. Humedad media, plasticidad baja y consistencia blanda.</p>

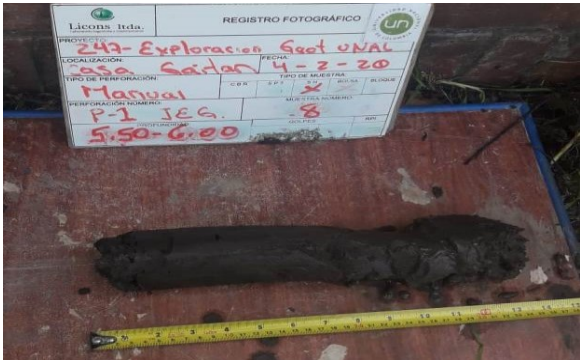
<p>Entre 5,00 y 6,00 m:</p> <p>Arcilla arenosa color pardo oscuro saturado, de baja plasticidad y blando con cambio a limo arcilloso con presencia de arena de consistencia firme y plasticidad media.</p>
<p style="text-align: center;"><b>Casa Gaitán y Sistema de Atención Psicológica (SAP) – P2</b></p>

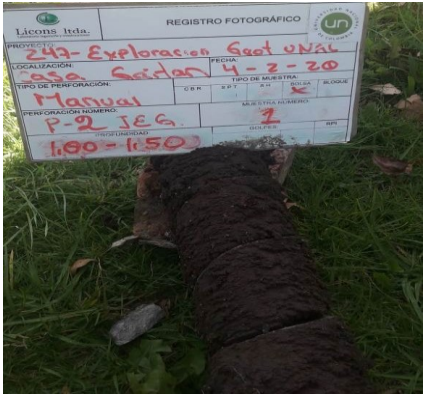
<p>Entre 1,00 y 1,50 m:</p> <p>Limo arcilloso de origen orgánico de color marrón oscuro con nodos de oxidación. Humedad baja, plasticidad baja y consistencia blanda.</p>

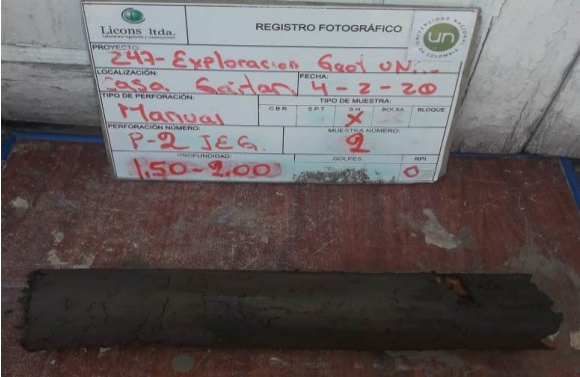
<p>Entre 1,50 y 2,00 m:</p> <p>Arcilla limosa con presencia de arena tamaño fino, color pardo oscuro con nodos de oxidación. Humedad media, plasticidad baja a media y consistencia firme.</p>

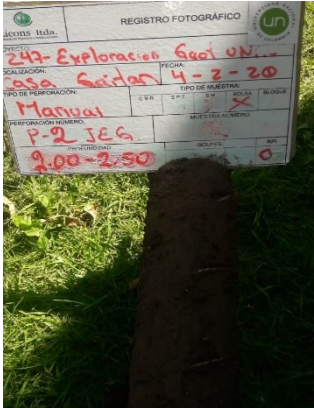
<p>Entre 2,00 y 2,50 m:</p> <p>Arcilla limosa color pardo oscuro con presencia de arena tamaño muy fino a fino. Humedad media, plasticidad media y consistencia firme.</p>

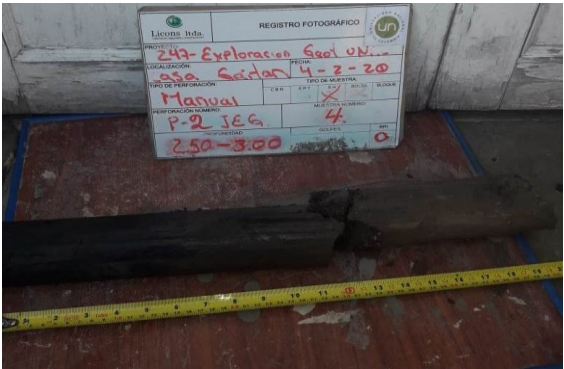
<p>Entre 2.50 y 3.00 m:</p> <p>Limo arcilloso con presencia de gravas de tamaño muy fino. Cambio a lente de arena tamaño medio a grueso (quiebra la muestra). Cambio a arcilla limosa orgánica de color negro pardusco. Humedad media, plasticidad baja a media y consistencia blanda.</p>

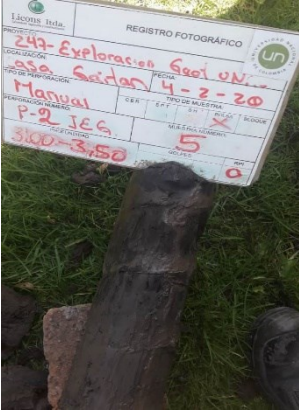
<p>Entre 3,00 y 3,50 m:</p> <p>Arcilla limosa con contenido de materia orgánica vegetal color pardo oscuro. Humedad media, plasticidad media y consistencia firme.</p>

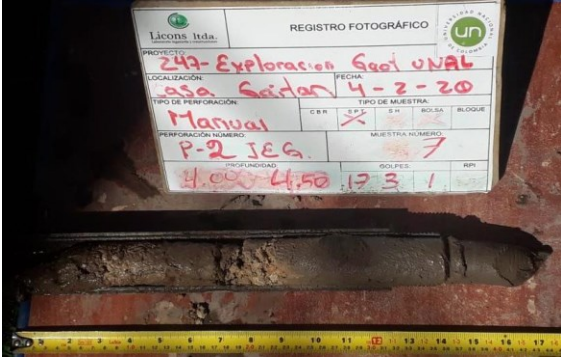
<p>Entre 4,50 y 5,00 m:</p> <p>Gravas finas con arena grano medio y limo arcilloso. Humedad media, plasticidad baja y compacidad firme.</p>
