**UNIDADES GEOLÓGICAS SUPERFICIALES IDENTIFICADAS EN OCHO PREDIOS DE  
LA UNIVERSIDAD NACIONAL DE COLOMBIA, SEDE BOGOTÁ D.C.**

**UNIVERSIDAD DE CALDAS  
FACULTAD DE CIENCIAS EXACTAS Y NATURALES  
DEPARTAMENTO DE GEOLOGÍA  
MANIZALES - COLOMBIA  
2024**

Informe de práctica académica presentado como requisito parcial para optar al título de:

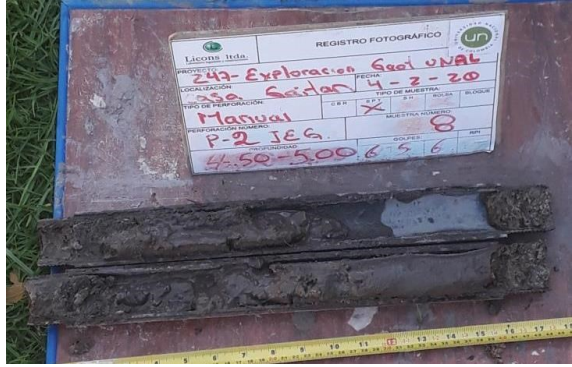
<p>Entre 5,00 y 5,50 m:</p> <p>Gravas finas limo arenosas de color pardo grisáceo. Humedad saturada, plasticidad baja y compacidad densa.</p>

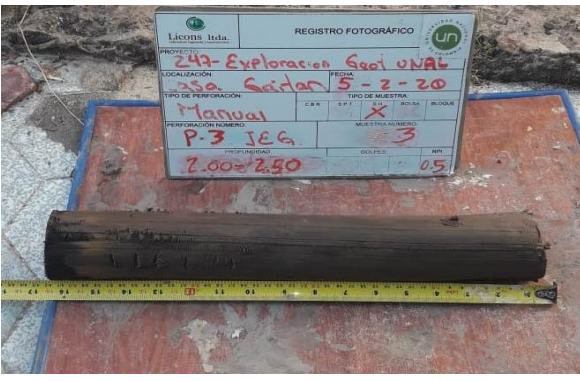
<p>Entre 2,00 y 2,50 m:</p> <p>Arcilla limosa de color pardo medio, amarillento. Humedad media, plasticidad media y consistencia firme. RPI: 0.5 kg/cm<sup>2</sup>.</p>

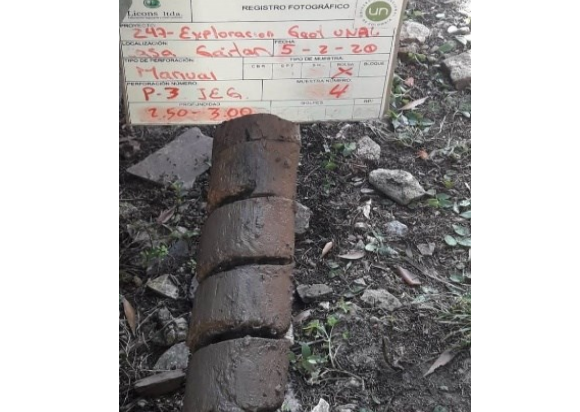
<p>Entre 2,50 y 3,00 m:</p> <p>Arcilla limosa (limo arcilloso) con presencia de materia orgánica de origen vegetal (algunas raíces finas) y arena de grano muy fino a fino. Color pardo oscuro grisáceo. Humedad media, plasticidad alta y consistencia firme.</p>

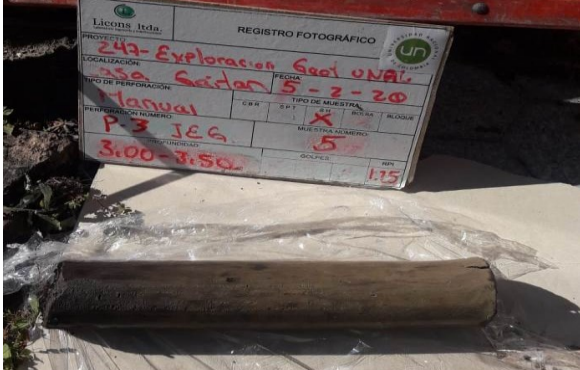
<p>Entre 3,00 y 3,50 m:</p> <p>Arcilla con presencia de materia orgánica de origen vegetal (algunas raíces finas) y arena de grano muy fino a fino. Color pardo oscuro grisáceo. Humedad media, plasticidad alta y consistencia firme. Cambio a la base a arcilla color pardo medio con algunas oxidaciones. RPI: 1.25.</p>

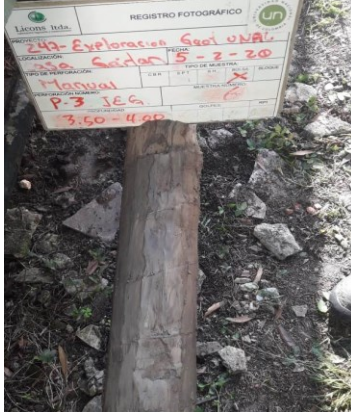
<p>Entre 3,50 y 4,00 m:</p> <p>Arcilla plástica color pardo pálido grisáceo con presencia de oxidaciones. Humedad media, plasticidad media y consistencia firme.</p>

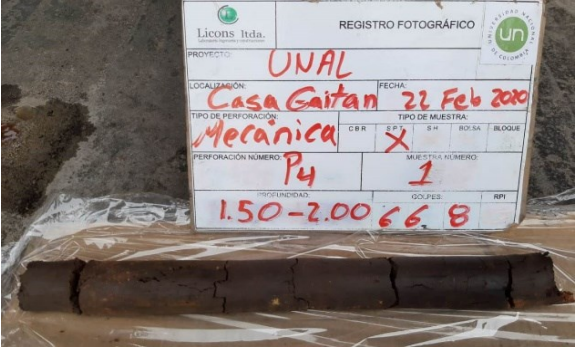
**Casa Gaitán y Sistema de Atención Psicológica (SAP) – P4**

<p>Entre 1,50 y 2,00 m:</p> <p>Limo orgánico arcilloso color negro pardusco. Humedad baja, plasticidad baja y consistencia firme.</p>

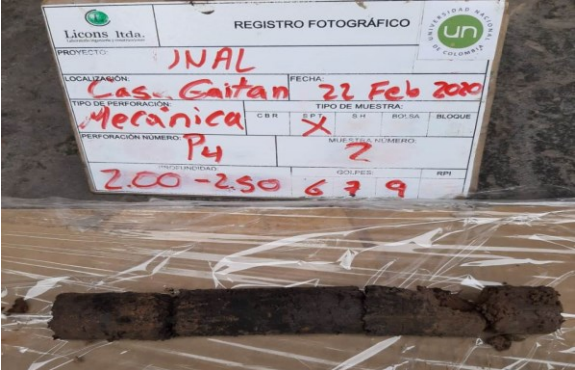
<p>Entre 2,00 y 2,50 m:</p> <p>Limo orgánico arcilloso color negro. Humedad media, plasticidad media y consistencia firme.</p>

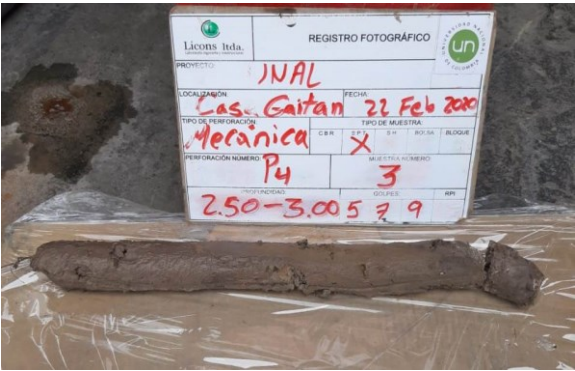
<p>Entre 2,50 y 3,00 m:</p> <p>Arcilla arenosa con presencia de gravas finas bien seleccionadas de composición cuarzoarenosa. Color pardo claro. Humedad media, plasticidad media y consistencia firme.</p>

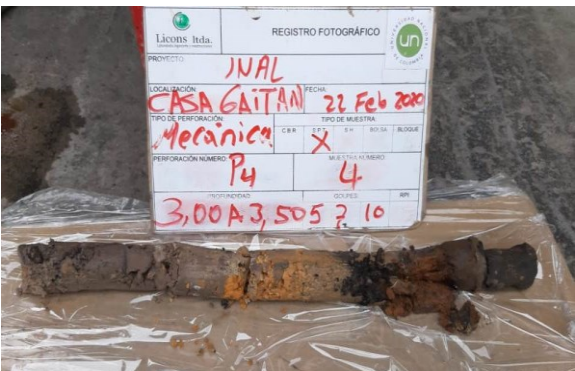
<p>Entre 3,00 y 3,50 m:</p> <p>Arcilla arenosa con gravas finas y cambio a arcilla limosa de color pardo oscuro con restos vegetales. Humedad media y consistencia firme.</p>

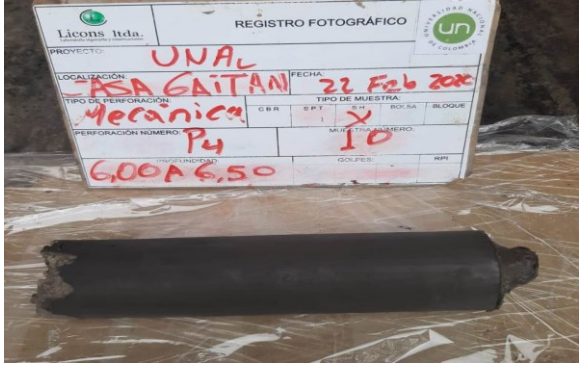
<p>Entre 6,00 y 6,50 m:</p> <p>Arena limosa de grano muy fino a fino, color pardo medio grisáceo. Humedad media y compacidad densa.</p>

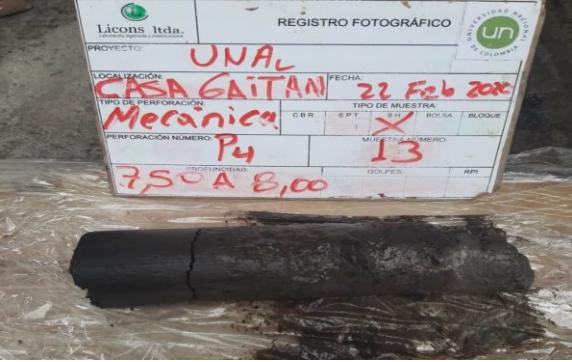
<p>Entre 7,50 y 8,00 m:</p> <p>Turba arcillosa color negro con fuerte olor. Humedad saturada y consistencia firme.</p>

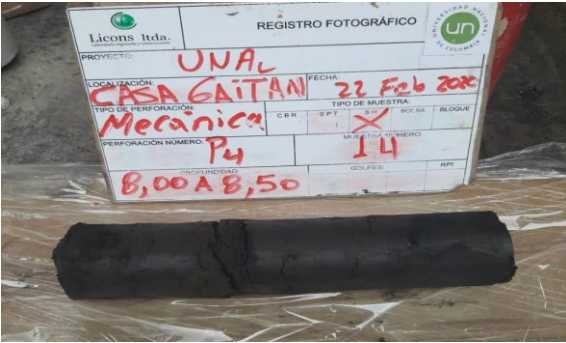
<p>Entre 8,00 y 8,50 m:</p> <p>Turba arcillosa color negro. Humedad media y consistencia firme.</p>

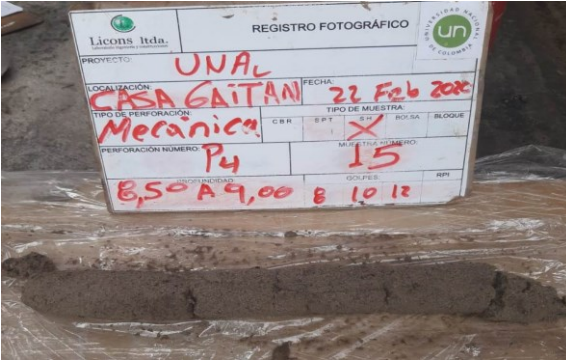
<p>Entre 8,50 y 9,00 m:</p> <p>Arena de grano medio a grueso, color pardo claro. Humedad media y compacidad densa.</p>

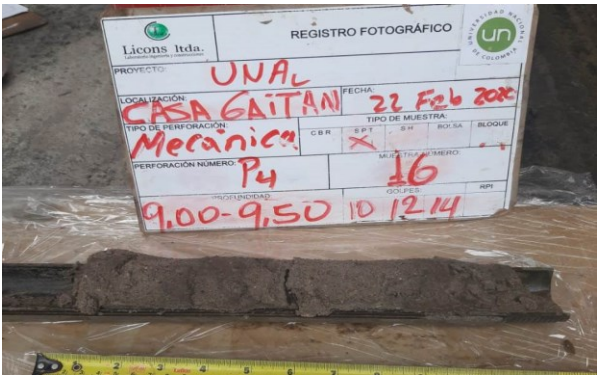
<p>Entre 9,00 y 9,50 m:</p> <p>Arena de grano medio a grueso, color pardo claro. Humedad media y compacidad densa.</p>

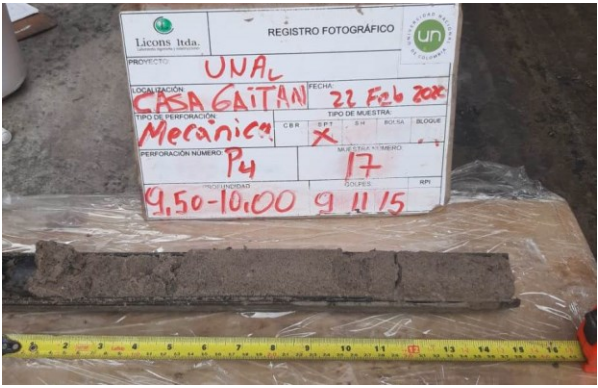
<p>Entre 9,50 y 10,00 m:</p> <p>Arena de grano medio a grueso, color pardo claro, con presencia de gravas de tamaño muy fino. Humedad media y compacidad densa.</p>

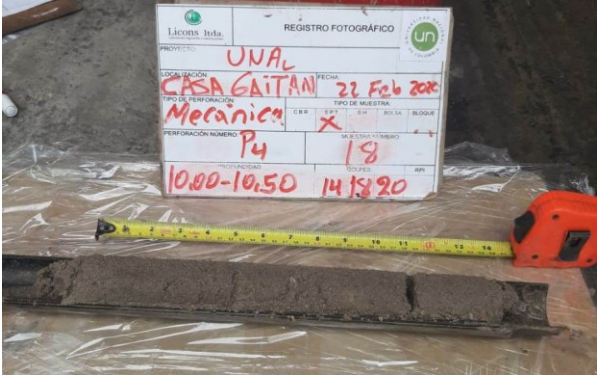
<p>Entre 10,00 y 10,50 m:</p> <p>Arena de grano medio a grueso, color pardo claro, con presencia de gravas de tamaño muy fino. Humedad media y compacidad densa.</p>

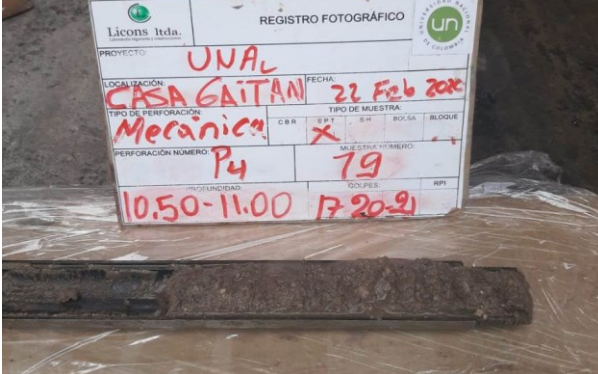
<p>Entre 10,50 y 11,00 m:</p> <p>Arena de grano grueso, con gravas de tamaño fino subangulosas de composición silícea y cuarzoarenosa. Color pardo claro. Humedad media y compacidad densa.</p>

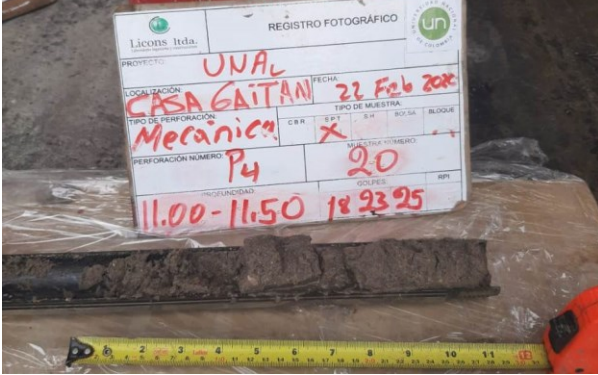
<p>Entre 11,00 y 11,50 m:</p> <p>Arena de grano grueso, con gravas de tamaño fino subangulosas de composición silícea y cuarzoarenosa. Color pardo claro. Humedad media y compacidad densa.</p>

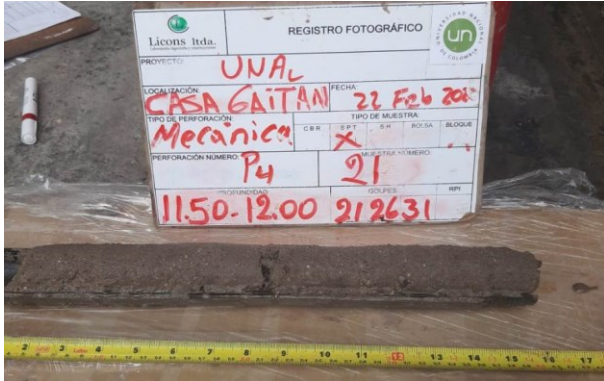
Entre 11,50 y 12,00 m:

Arena de grano grueso, con gravas de tamaño fino subangulosas, con buena selección de composición silícea y cuarzoarenosa. Color pardo claro. Humedad media y compacidad densa.

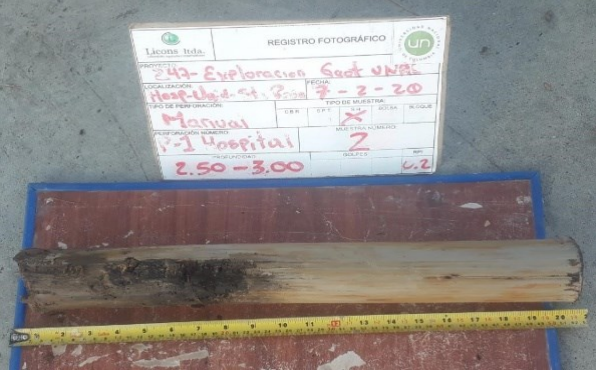
<p>Entre 2,50 y 3,00 m:</p> <p>Arcilla con presencia de arena de grano muy fino. Color pardo claro amarillento. Humedad media, plasticidad media y consistencia firme. RPI: 0.2 Kg/cm<sup>2</sup>.</p>

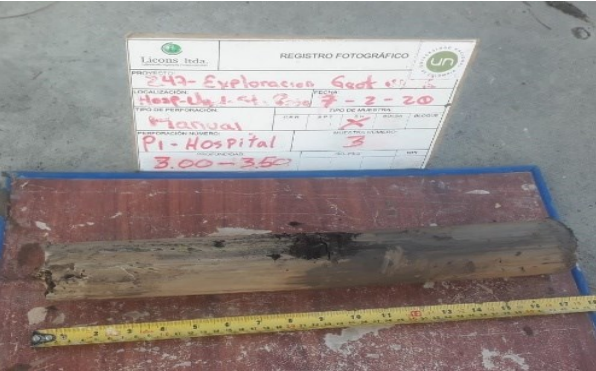
<p>Entre 3,00 y 3,50 m:</p> <p>Arcilla plástica de color pardo claro grisáceo con oxidaciones y presencia de arena de grano muy fino. Humedad media, plasticidad media y consistencia firme.</p>

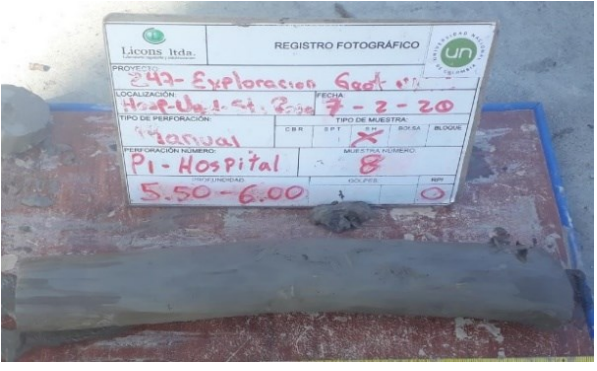
<p>Entre 5,50 y 6,00 m:</p> <p>Arcilla plástica de color gris claro. Humedad media, plasticidad alta y consistencia blanda. RPI: 0,0 Kg/cm<sup>2</sup>.</p>
<p style="text-align: center;"><b>Hospital universitario y Santa Rosa – P2</b></p>

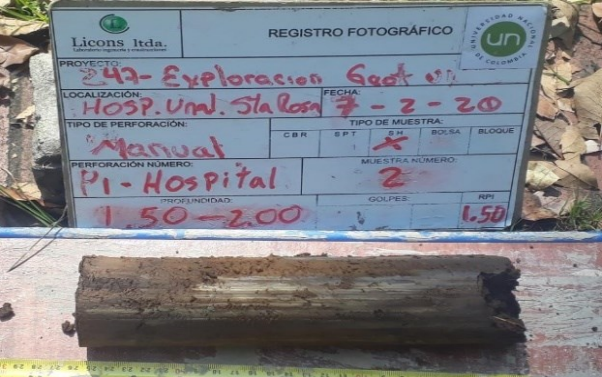
<p>Entre 1,50 y 2,00 m:</p> <p>Limo orgánico con presencia de gravas finas. Color pardo oscuro. Humedad media. Plasticidad baja y consistencia firme. RPI: 1.50 kg/cm<sup>2</sup>.</p>

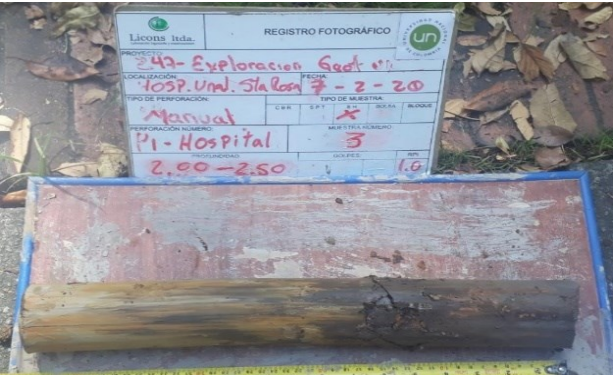
<p>Entre 2,00 y 2,50 m:</p> <p>Cambio a arcilla plástica color pardo claro amarillento con oxidaciones. Humedad baja y consistencia firme.</p>

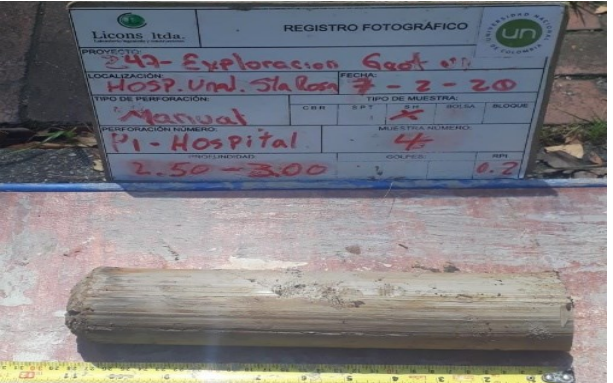
<p>Entre 2,50 y 3,00 m:</p> <p>Arcilla plástica color pardo claro grisáceo con oxidaciones. Húmeda media, plasticidad alta y consistencia firme. RPI: 0,20 kg/cm<sup>2</sup>.</p>

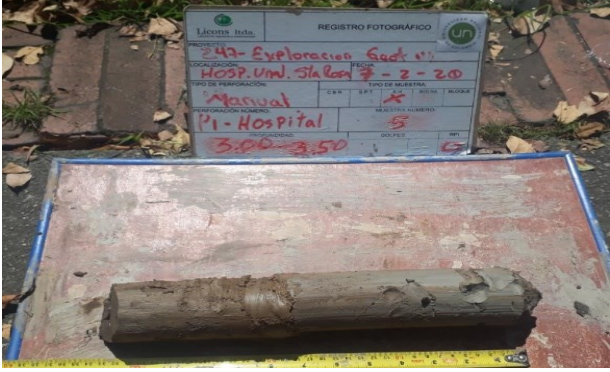
<p>Entre 3,00 y 3,50 m:</p> <p>Arcilla plástica, color pardo medio grisáceo. Humedad media, plasticidad alta y consistencia blanda. RPI: 0,00 kg/cm<sup>2</sup>.</p>

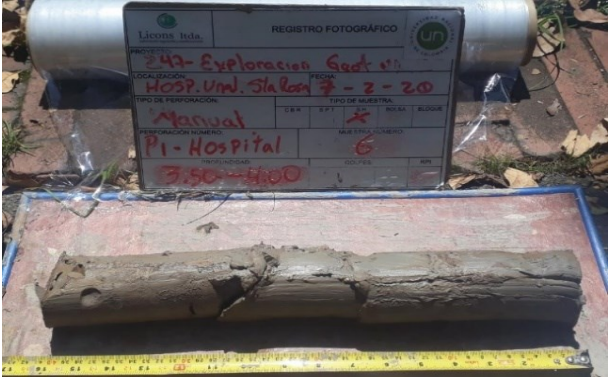
<p>Entre 3,50 y 4,00 m:</p> <p>Arcilla pardo medio grisáceo con presencia de arena de grano muy fino a fino. Humedad media a saturada, de consistencia firme y plasticidad media.</p>

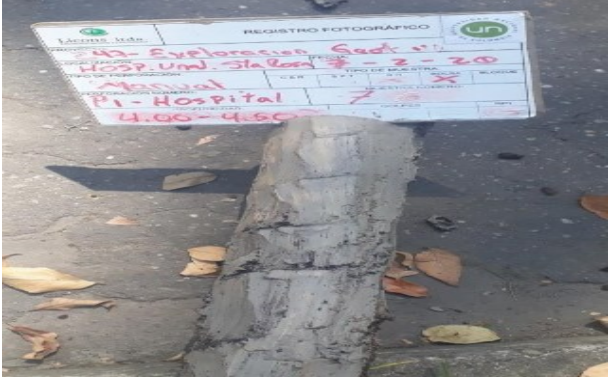
<p>Entre 4,00 y 4,50 m:</p> <p>Arcilla plástica color gris medio pardusco con presencia de oxidaciones. Humedad media, plasticidad alta y consistencia firme.</p>

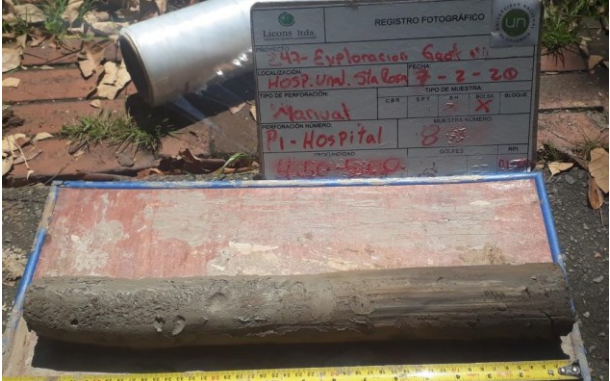
<p>Entre 4,50 y 5,50 m:</p> <p>Arcilla color pardo medio con presencia de arena de grano muy fino. Humedad media, plasticidad media y consistencia firme.</p>

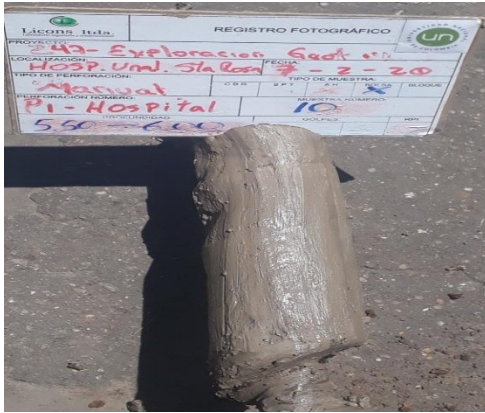
Entre 5,50 y 6,00 m:

Arcilla de color pardo medio grisáceo con arena de grano fino a medio. Humedad media, plasticidad media y consistencia blanda.

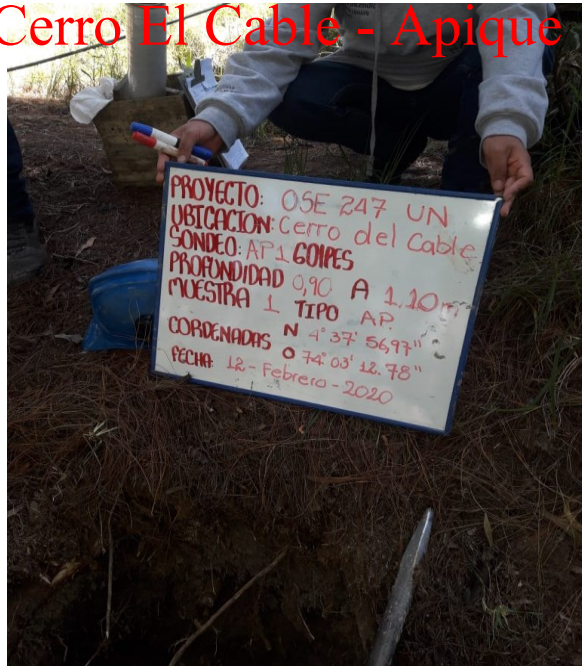
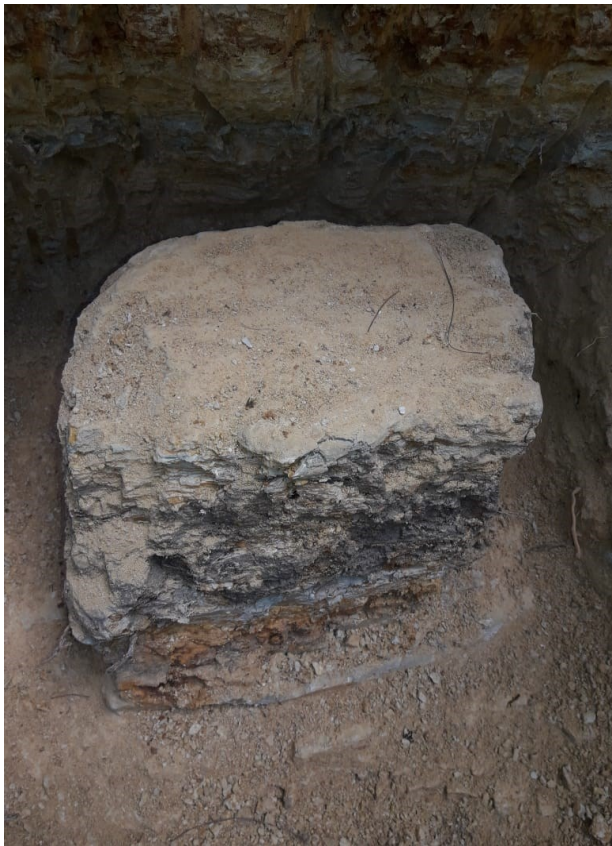
## Cerro El Cable - Apique 1

Entre 0.90 y 1.10 m:

Lodolitas silíceas color gris medio, con laminación paralela y foliada, intercaladas por limolitas silíceas, foleadas, color crema pálido amarillento con oxidaciones color ocre.

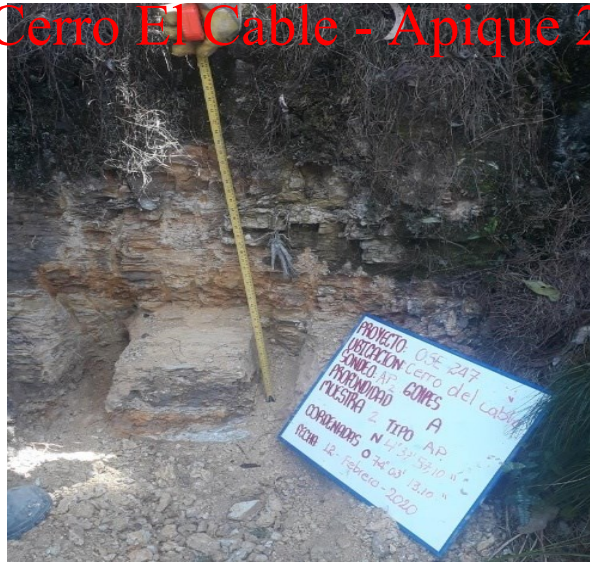
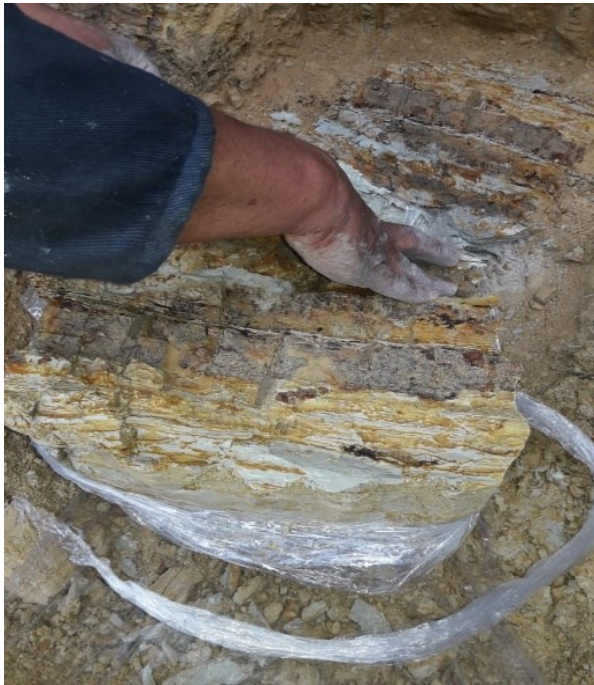
## Cerro El Cable - Apique 2

Limolitas color crema grisáceo foleadas y con laminación paralela. Se presenta laminas delgadas de oxidación color ocre (por el contenido significativo de materia orgánica), intercaladas con arenitas cuarzosas tabulares, de espesor centimétrico, y lodolitas grises foliadas y fisiles.

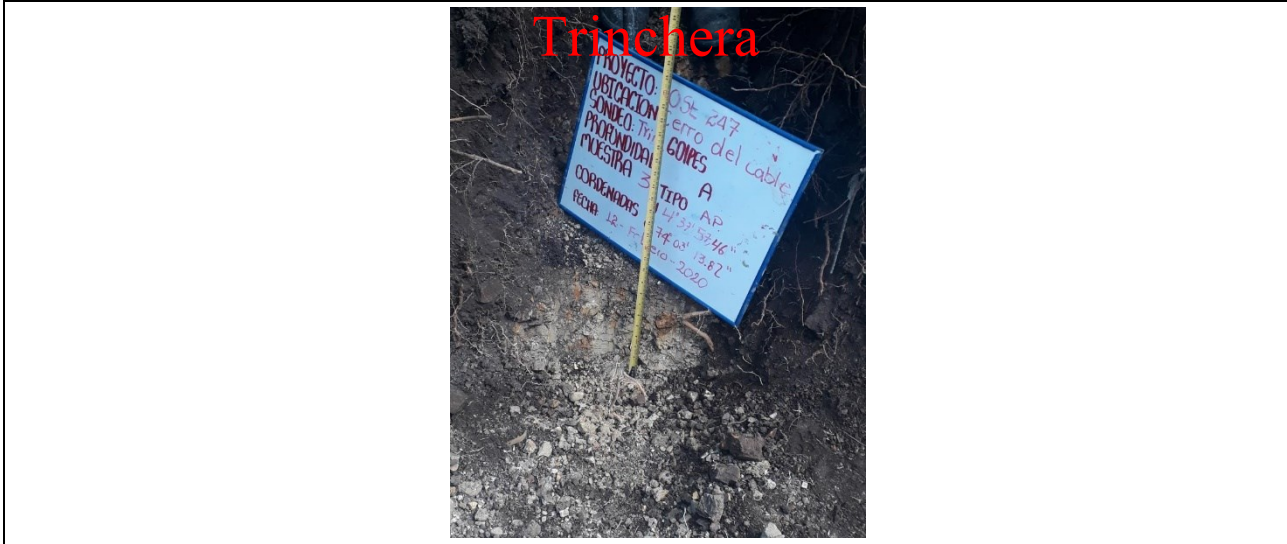
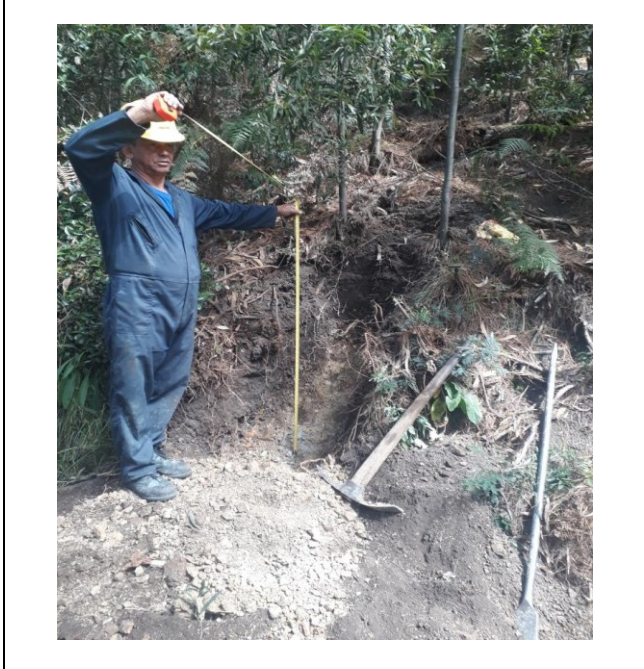
Limolitas fisiles color crema con laminación paralela, con láminas de oxidación color ocre por el alto contenido de materia orgánica. Fisiles y con gravas muy angulosas de 10 cm máximo de longitud.
