La zona de estudio comprende las laderas por donde recorren las tuberías de aducción del acueducto de Villamaría, desde la bocatoma, ubicadas en las quebradas Chupaderos y La Albania, hasta la planta de tratamiento del acueducto municipal.

Caracterizar los materiales y zonificar la susceptibilidad del terreno a los movimientos en masa, a través de las líneas de conducción de agua del municipio de Villamaría, desde la bocatoma hasta la planta de tratamiento (escala 1:10000).

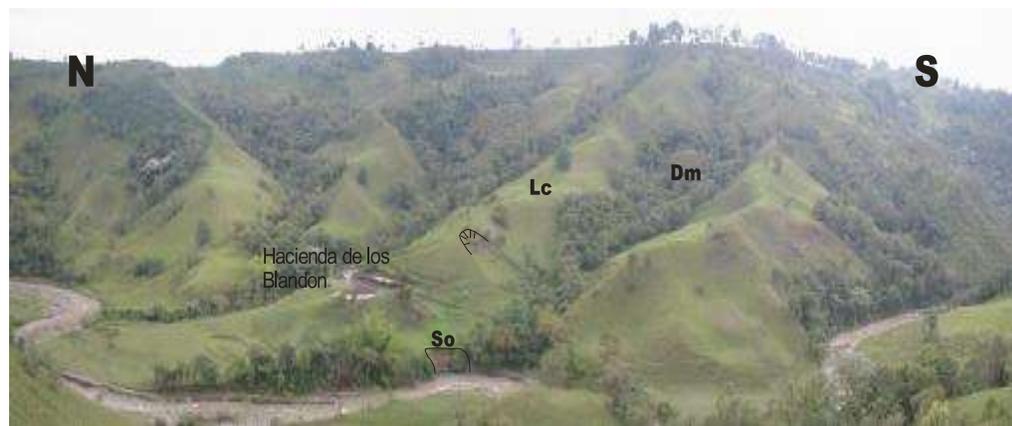
Se asocia a los lechos de cauces fluviales de las quebradas, generalmente Chupaderos (Figura 13) y Albania, se caracterizan por tener canales amplios de pendientes moderadas a bajas, con trazo meandriforme y disección moderada, con zonas de socavación de orillas y acumulación de sedimentos en algunas barreras.

Figura 13. Geformas actuales asociada a procesos fluviales y a la geología del sector de la quebrada Chupaderos. Se observa laderas cóncavas y convexas (Lc), drenajes de disección moderada (Dm) y el canal amplio con trazo meandriforme de la quebrada chupaderos con socavación de orillas (So), también es posible observar el deslizamiento planar ubicado cerca de la hacienda de los Blandon

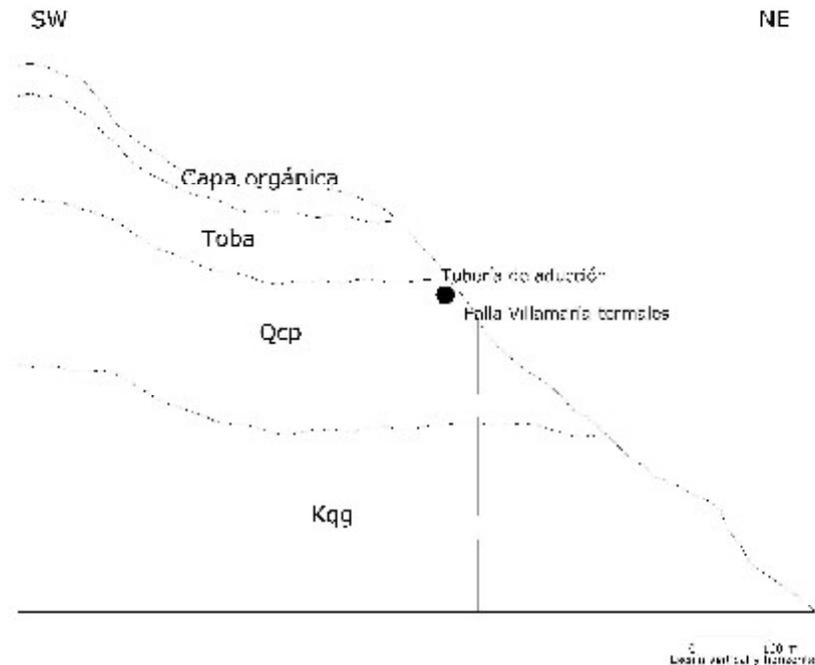
En este sector se presentan problemas de erosión importantes, como cárcavas y socavación de fondo, que afectan sectores de ladera que involucran la tubería de conducción de agua en cercanías a la planta de tratamiento y a la cabecera municipal de Villamaría. Los materiales presentes en la zona, se observan en la figura 17.

Figura 17. Perfil con los materiales presentes en el sector de la planta de tratamiento (Qcp: Depósitos de Caída Piroclástica, Kqg: Complejo Quebradagrande).

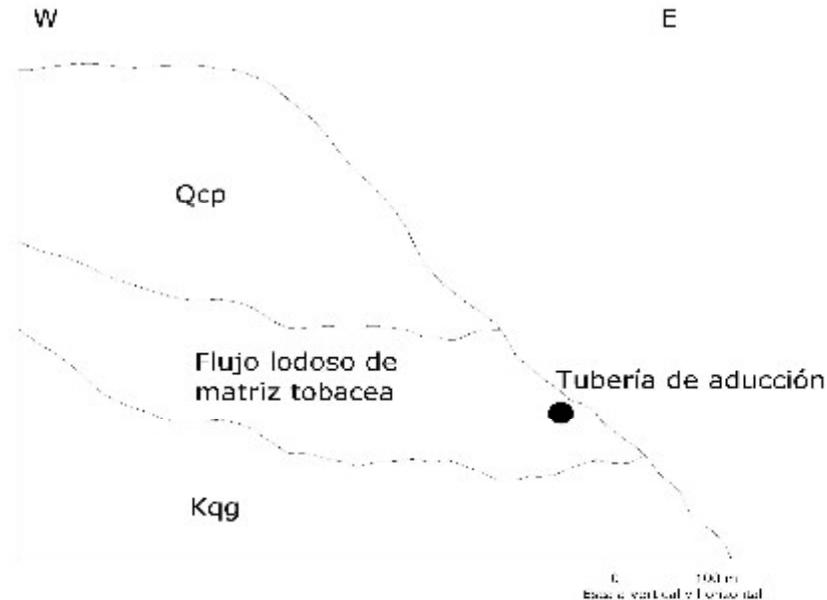
Los fenómenos presentes en este sector se asocian directamente a los procesos fluviales generados por la quebrada Chupaderos y a la erosión en cárcavas y terraceo. En la figura 20 se puede observar los materiales que se encuentran en este sector.

Figura 20. Perfil con los materiales presentes en el sector de la Hacienda de Los Blandon (Qcp: Depósitos de Caída Piroclástica, Kqg: Complejo Quebradagrande)

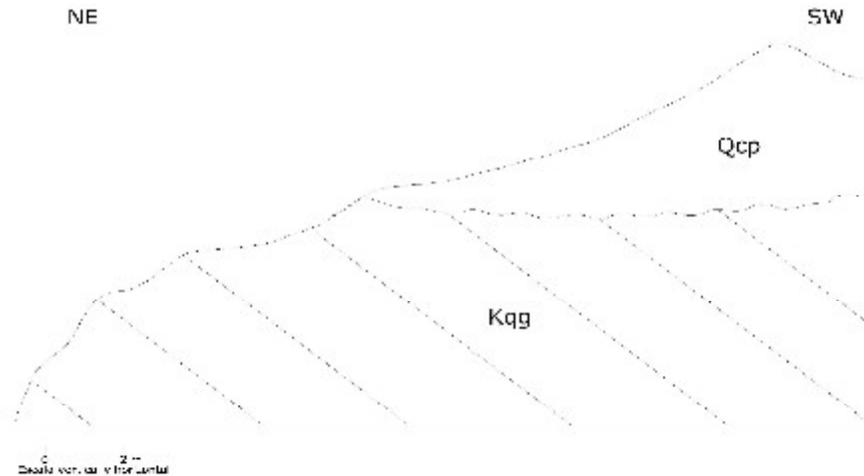
Los principales procesos en la Siberia, ubicada por el sector del Pindo, se presentan cerca al nacimiento de la quebrada la Albania y aunque por este lugar no pasa la tubería de aducción, estos procesos generan materiales que producen saturación de la quebrada La Albania que afecta la bocatoma de Chupaderitos en la parte baja de la microcuenca que apoya el acueducto de Chupaderos. El perfil de los materiales que se presentan en esta zona se observan en la figura 23.

Figura 23. Perfil con los materiales presentes en el sector de la finca La Siberia (Qcp: Depósitos de Caída Piroclástica, Kqg: Complejo Quebradagrande).
