DESCRIPCIÓN Y CARACTERIZACIÓN DE MOVIMIENTOS EN MASA EN
PUNTOS CRÍTICOS EN EL OCCIDENTE Y NORTE DEL DEPARTAMENTO DE CALDAS

Informe Práctica Académica realizada en la Secretaria de Planeación de la Gobernación
de Caldas

Grupo Estructurador de Proyectos

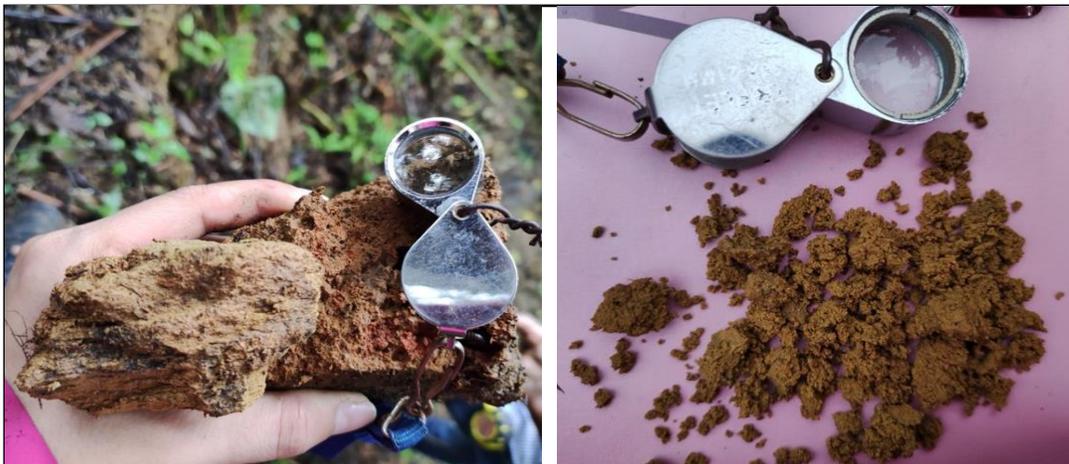
En la zona de este punto crítico y sobre el deslizamiento, no se encuentran afloramientos significativos de roca fresca, lo pocos que se pueden observar están altamente meteorizados (Figura 9) y por causa del movimiento en masa, algunos bloques de roca que no están “in situ” han sido expuestos (Figura 10).

Figura 9 *Materiales producto de meteorización A) Serpentinita alterada, que aflora en la parte intermedia- baja del talud, B) Suelo residual a partir de la alteración física y química de la roca original*

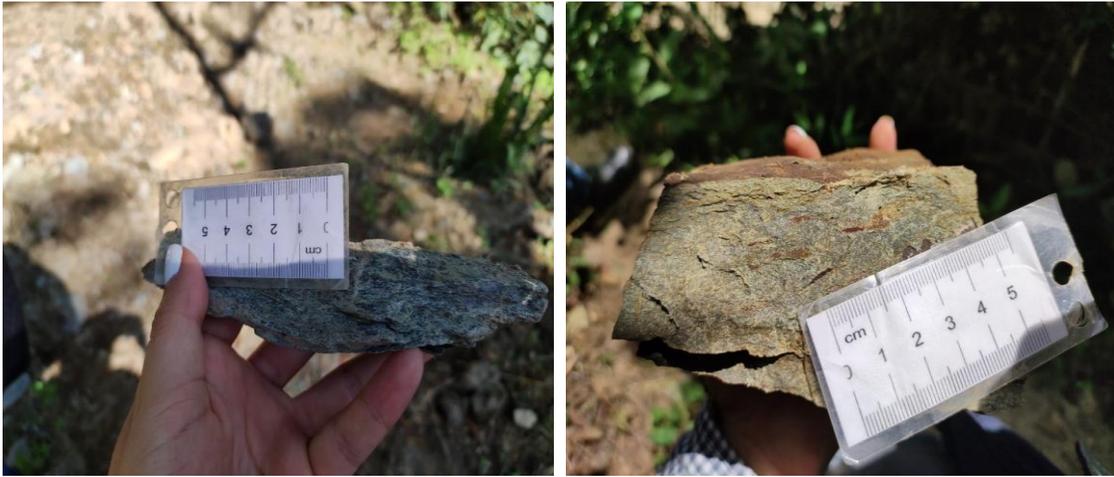
Figura 10 Rocas aflorantes en el punto crítico *A) Serpentinita con estructura esquistosa. no “in situ” B) Serpentinita de color verde con abundante presencia de óxidos de hierro y leve estructura esquistosa*

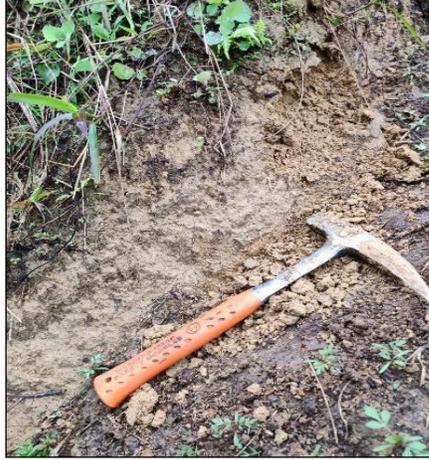
Hacia la parte superior del movimiento se observaron grandes espesores de suelo residual de textura arcillosa - arenosa que en general, son moderadamente plásticos, de consistencia poco firme, humedad media y permeabilidad moderada a baja. Presentan coloración parda a rojiza, estos son producto de la meteorización de las rocas existentes, meteorización influenciada por las altas precipitaciones que se dan en la zona de estudio, que han dado lugar a la formación de suelos residuales que infrayacen capas de ceniza volcánica (Figura 11).

Figura 11 Contacto entre el suelo residual (parte inferior) capa de ceniza (parte superior)

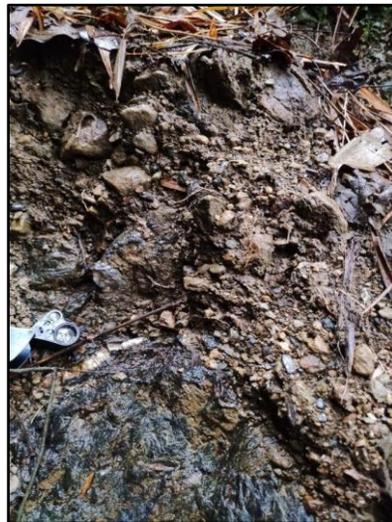
Para este punto crítico se localizan en la parte intermedia del talud, al borde de la vía. Allí se observaron depósitos clastosoportados, de color gris a amarillo pardo, con tamaños que varían desde guijos a bloques (Figura12).

Figura 12 Coluvión clastosoportado, en contacto con un macizo rocoso de serpentinita

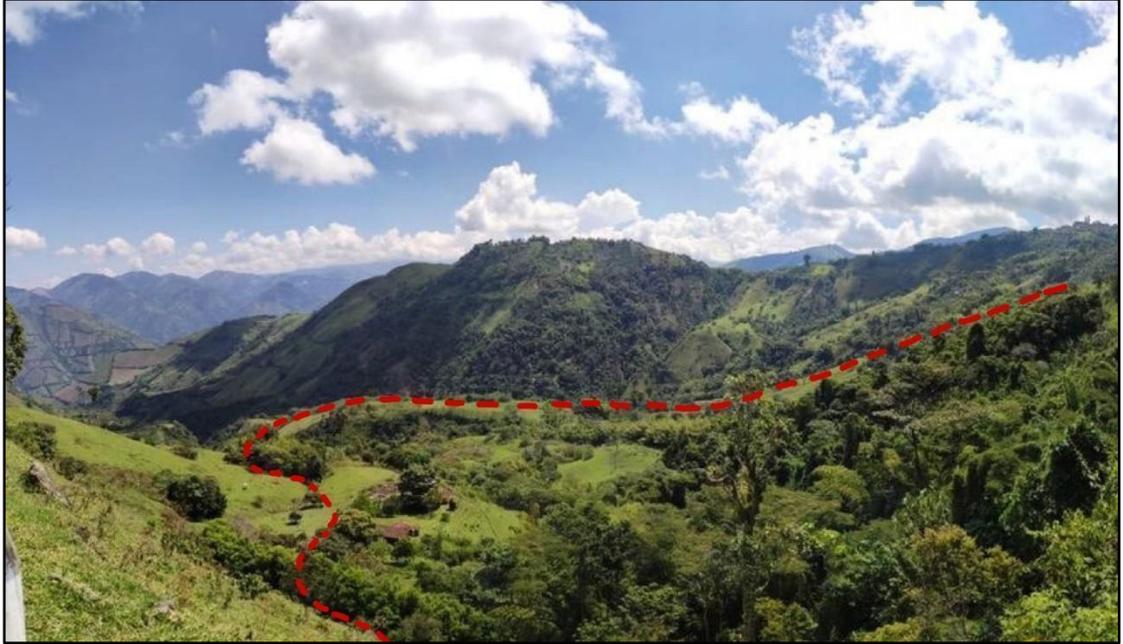
Los procesos morfogenéticos dominantes son: La erosión hídrica superficial ligera, y de moderada a severa, como escurrimiento generalizado, así como diferentes fenómenos de remoción en masa, lo cuales se producen debido a las pendientes, a la inestabilidad en sectores donde la ceniza volcánica se deposita sobre roca dura (Figura 15).

Figura 15 Terraza producto de flujo volcánico

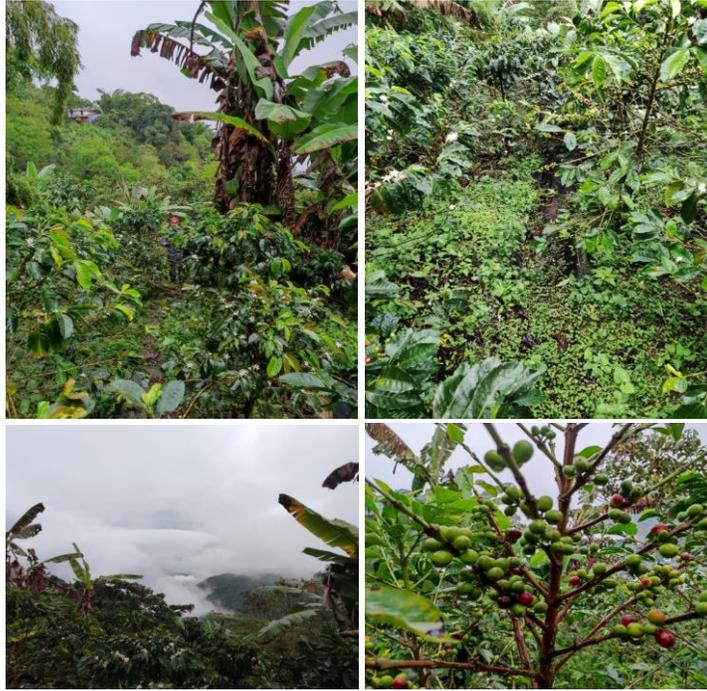
La actividad agrícola que se identifica en este sector son los cultivos de café y plátano en la parte superior de la vía; aunque en el cuerpo del deslizamiento y el talud inferior de la vía se ha permitido el crecimiento de la vegetación natural de la zona (Figura 17), La presencia de cultivos limpios en los costados y en la corona del deslizamiento plantea un panorama en el que en un enfoque de bioingeniería, la reforestación y/o prácticas de cultivo para retener(amarrar el suelo) no calificaría como una posible alternativa; teniendo en cuenta además que la vegetación que se ha desarrollado en el cuerpo del deslizamiento no ha sido suficiente para proteger y cohesionar los suelos.

Figura 17 Cultivos de café y plátano en la parte superior del talud

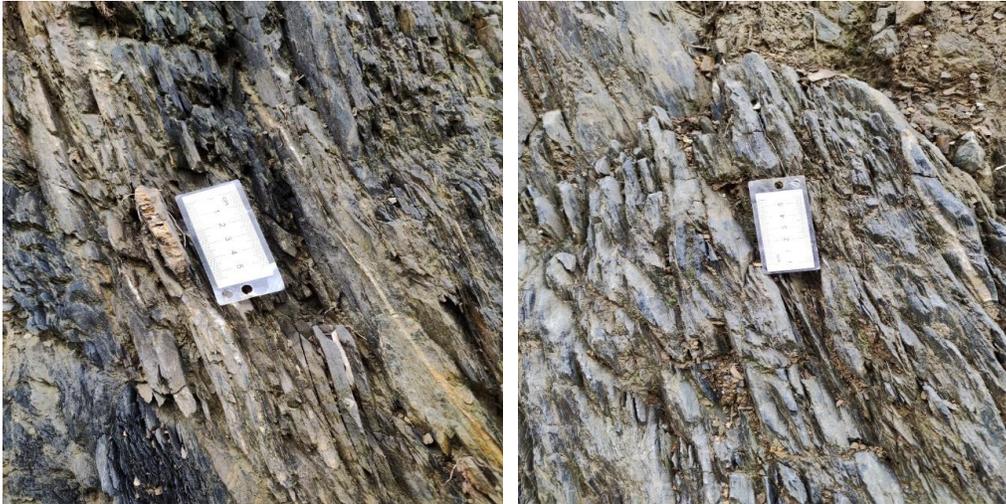
En la zona de este punto crítico afloran arenitas lodolitas carbonosas (negras) intercalada con lodolitas feldespáticas (grises), fisiles altamente fracturadas y plegadas (Figuras 20, 21), las cuales se asocian a lo que ha sido cartografiado como el Complejo Quebradagrande, que es un conjunto de rocas volcánicas y sedimentarias que constituyen gran parte del flanco occidental de la Cordillera Central, al occidente de la Falla San Jerónimo (Grosse, 1926; Botero, 1963; González, 1980; 1993; Álvarez, 1987; Etayo et al., 1983); aunque el nombre más empleado ha sido el de

Figura 20 Intercalación de arenitas lodolitas carbonosas (negras) con lodolitas feldespáticas (grises).

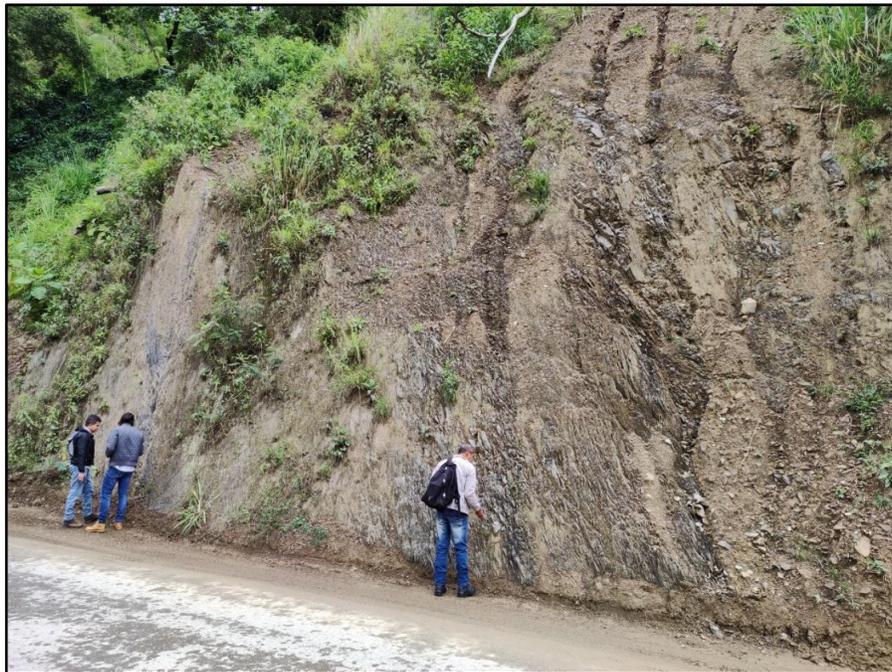
Figura 21 Roca expuesta en el talud.

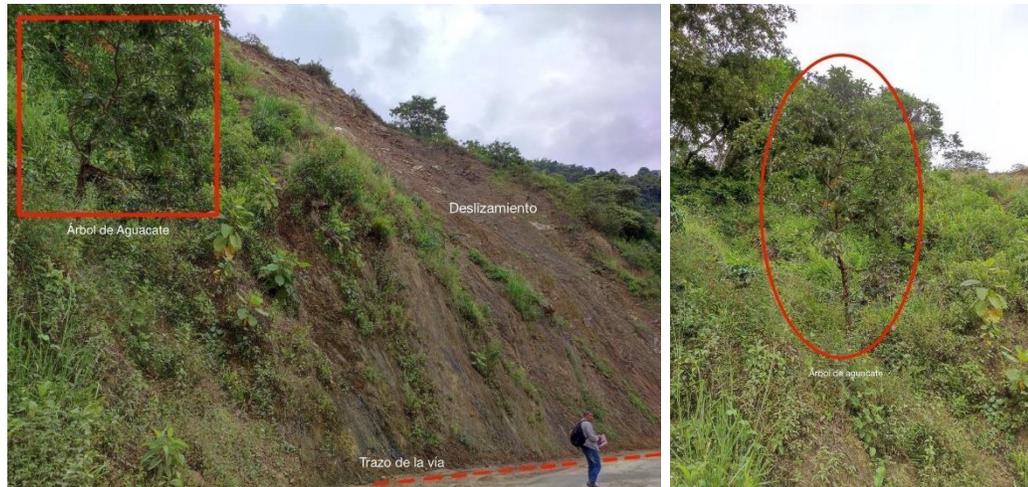
Sobre la vía, se presenta un coluvión en forma de cono de deyección, sobre este reposa capa vegetal y un árbol de aguacate (Figura 22).

Figura 22 Árbol de aguacate sobre el coluvión, perteneciente al deslizamiento.

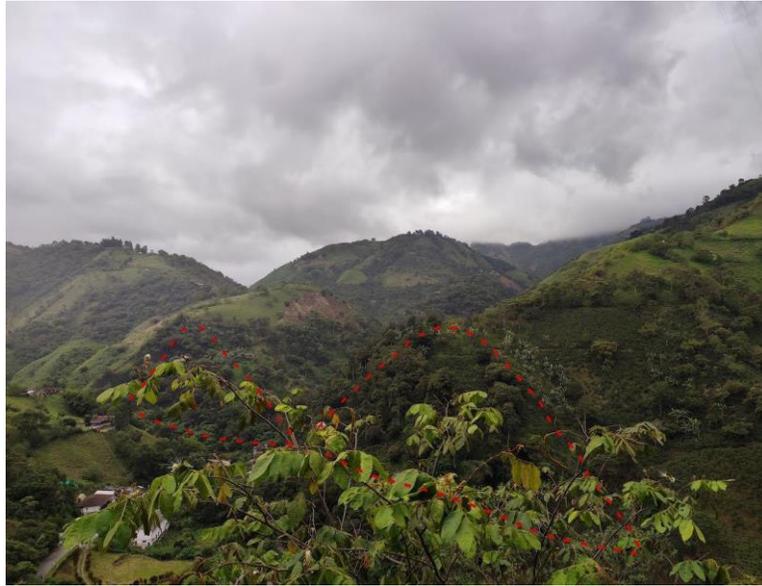
La presencia de estas fallas se hace notoria gracias a los rasgos geomorfológicos encontrados en el área, rasgos como facetas triangulares (Figura 24), hombreras de falla y cauces controlados por las mismas (Figura 25).

*Figura 24 Evidencia de facetas triangulares. frente al punto crítico.
Rojo: alineación de facetas triangulares.*

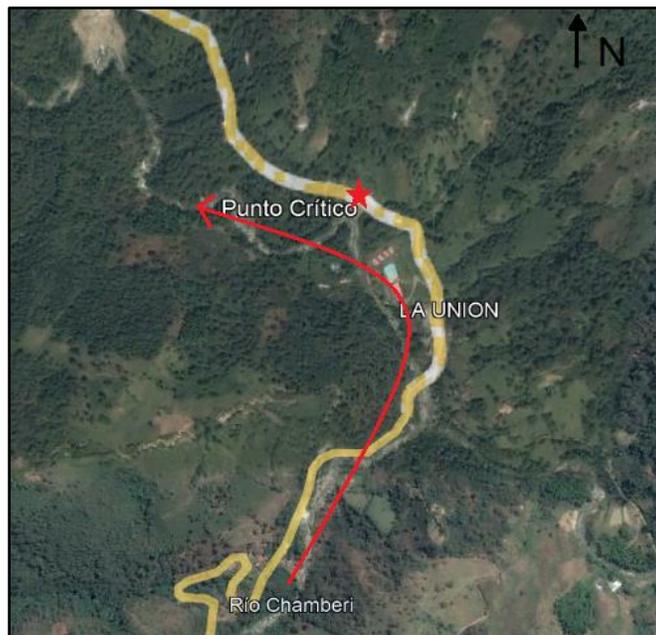
Figura 25 Deflexión del cauce del Río Chamberí en sentido NW

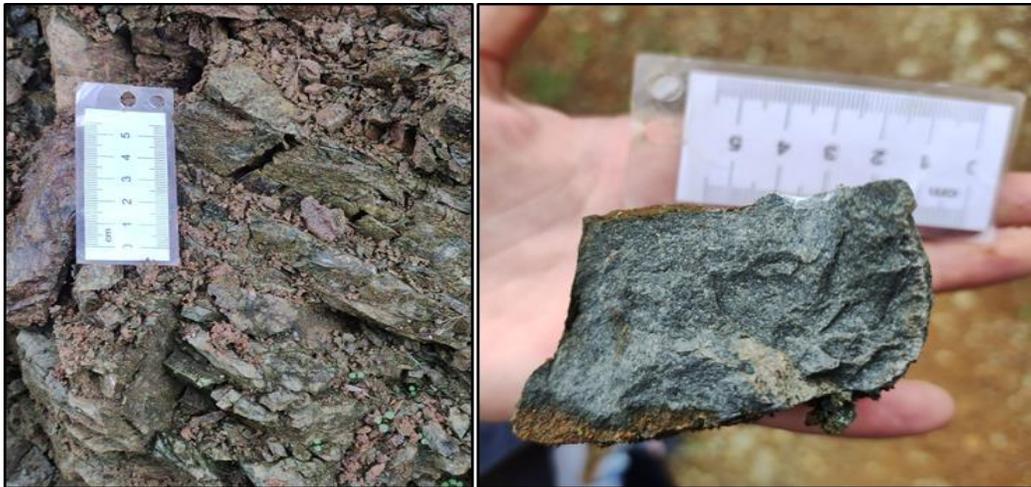
En la zona de este punto crítico afloran rocas de composición basáltica, son masivas, de color gris verdoso, extremadamente duras, con alta humedad superficial, de muy baja permeabilidad y moderadamente fracturadas (Figura 30). Su patrón de diaclasamiento, es principalmente N60W y N20E, influenciado posiblemente por la falla Sevilla, cuyo trazo ha sido cartografiado en las cercanías del punto.

Figura 30 Roca aflorantes, basáltica, masiva, de color gris verdoso

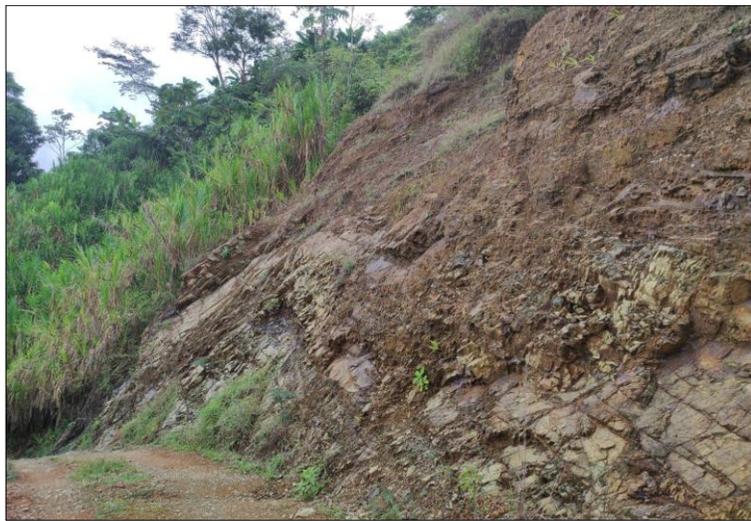
Las rocas aflorantes se encuentran asociadas al conjunto de rocas denominado como Formación Barroso y en las cercanías no se encontró evidencia de fallamiento, la única evidencia de deformación es el diaclasamiento de la roca. (Figura 31).

Figura 31 Macizo rocoso cubierto por la roca moderadamente meteorizada y suelos residuales

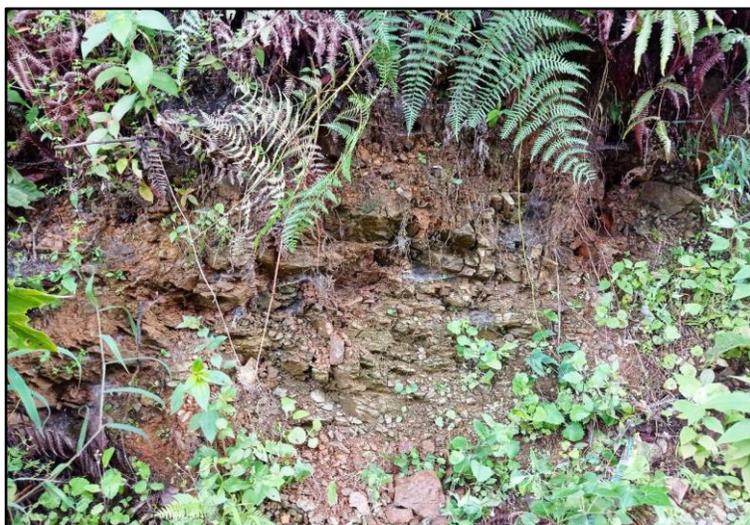
humedad media y permeabilidad moderada a baja. Presentan coloración parda a rojiza, producto de la meteorización de las rocas existentes, influenciado por las altas precipitaciones que se dan en la zona de estudio, que ha dado lugar a la formación de suelos residuales, con espesores variables que van desde 2 m hasta 4 m de espesor aproximadamente. Estos, corresponden a los estados III, IV, V y VI del perfil de meteorización (Dearman, 1974), en algunos sectores se observa claramente una gradación hasta el macizo rocoso original (Figura 32).

Figura 32 Meteorización de la roca basáltica en el sector El Bosque

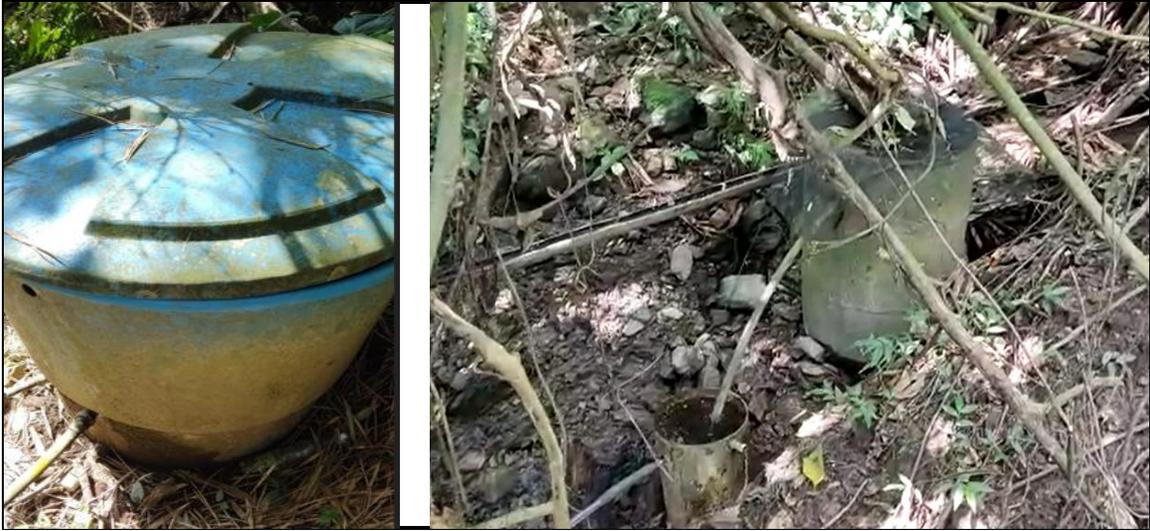
Otro de los aspectos a considerar sobre el punto, es el hecho de que la ladera superior tiene un componente hídrico superficial bastante importante, la cual ha generado un aprovechamiento como abastecimiento en las vecindades por medio de sistemas artesanales compuesto de tanques y mangueras (Figura 45).

Figura 45 aprovechamiento de las condiciones de la ladera.

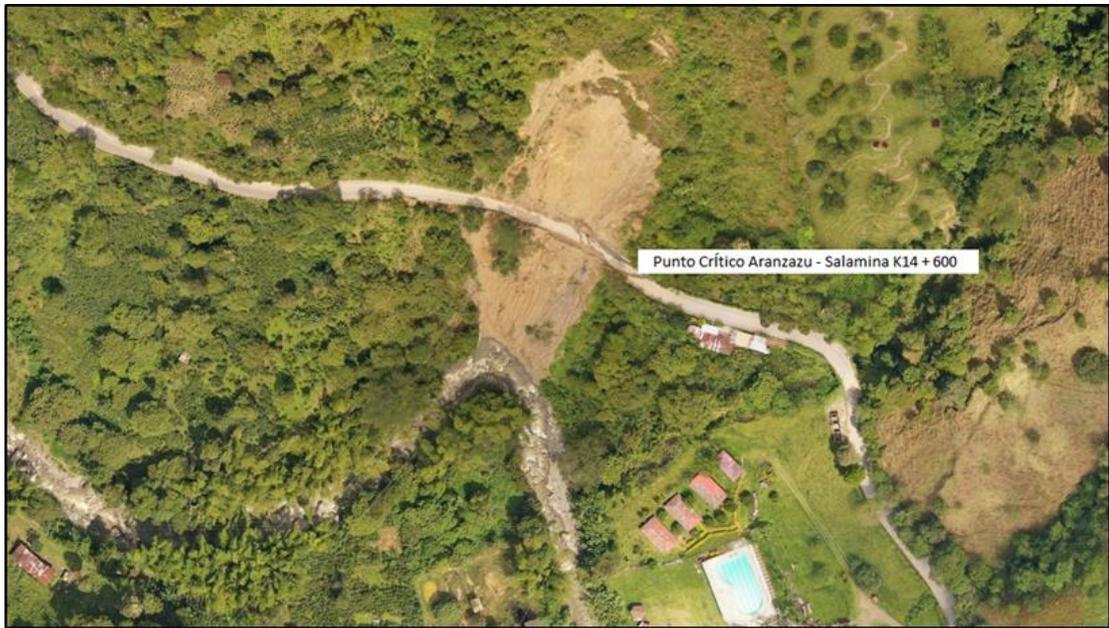
Este movimiento en masa está expuesto en rocas sedimentarias, arenitas y lodolitas carbonosas, intercalada con lodolitas feldespáticas, fisiles, altamente fracturadas y plegadas, expuestas en un talud de pendiente alta, que afecta desde la parte superior del talud hasta el nivel de la vía y mide aproximadamente 20 m de ancho y 35 m desde la vía hasta la corona superior del talud (Figura 47, 48).

Figura 47. Vuelo de dron febrero 2022 punto crítico Aranzazu- Salamina K14 + 600, Perímetro:319 m, Área: 6,12 m²

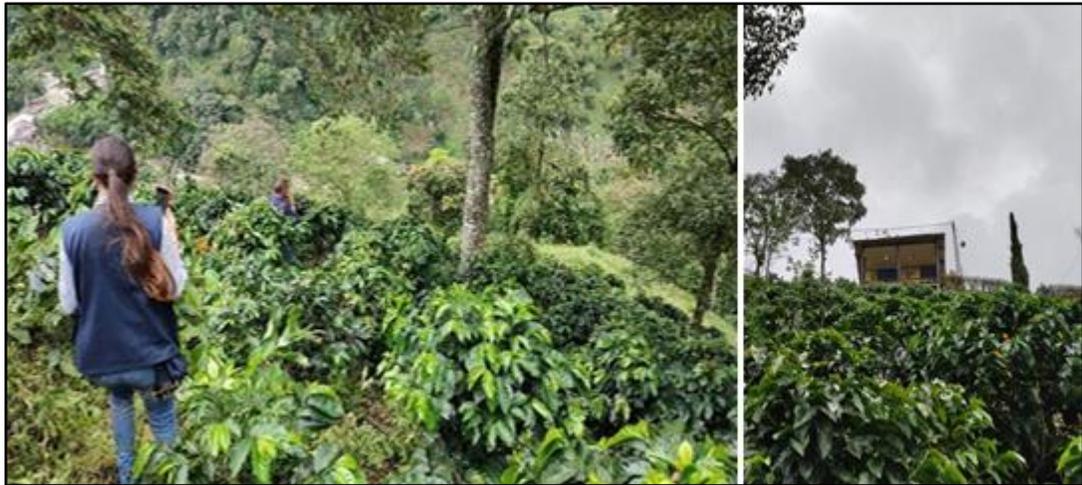
La alta incidencia, resulta también del uso del suelo que en el presente o en el pasado inmediato haya tenido el área de ladera en su parte alta. Por ejemplo, las labores de pastoreo y los cultivos limpios, los primeros aportan de manera negativa debido al fomento de zonas de recarga de aguas, y los segundos el problema de las raíces poco profundas en el suelo que no absorben el exceso de agua que al acumularse debilita el terreno haciendo que se desprenda, como en el caso de las pendientes inclinadas en las que el suelo y las rocas que se hallan detenidas por ellas se desprenden cuesta abajo (Figura 51).

Figura 51 A) Cultivos limpios; B) Viviendas en la parte superior del talud

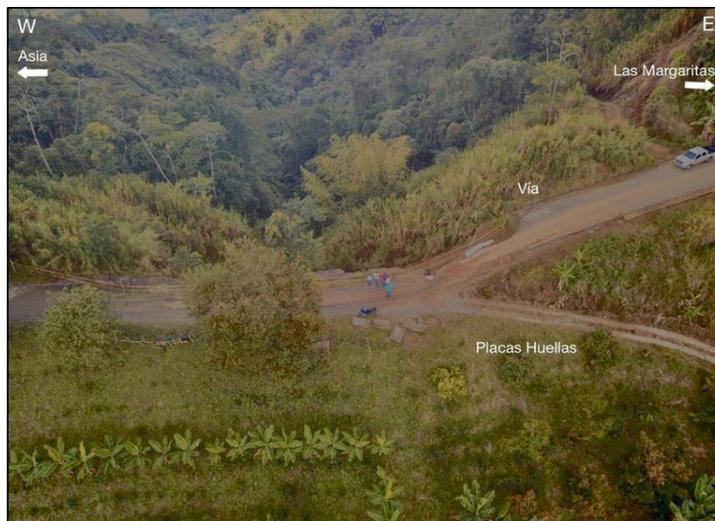
Adicionalmente en la zona se observa el desarrollo de varias vías colindantes con el punto crítico, las cuales no se les observó ningún tipo de manejo de sus aguas de escorrentía superficial, estimando que las mismas se vierten directamente sobre la ladera, generando circunstancias no deseables para la estabilidad de los taludes (figura 55)

Figura 55 Vías colindantes al punto crítico

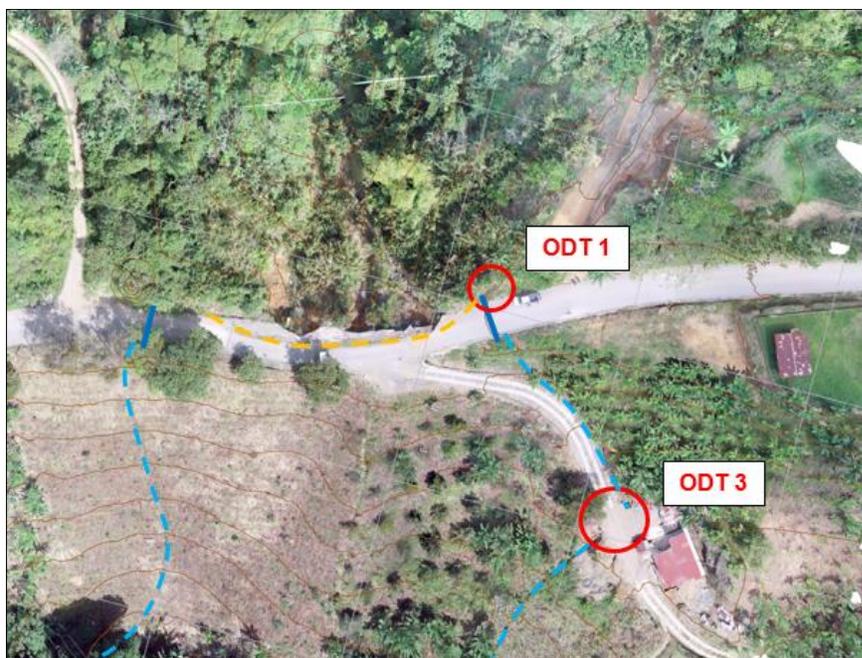
Figura 64 Ortofoto del punto crítico, con ubicación de puntos de obras hidráulicas relevantes, **Fuente:** Andrés Mauricio Zapata Ocampo

Se hace necesario realizar un ordenamiento de las aguas en el sector para evitar que sigan discurriendo libres por la zona de fallo. Como primera medida, se deben limpiar y habilitar las alcantarillas aledañas que actualmente se encuentran taponadas por material de arrastre e incluso por la comunidad del sector, quienes argumentan que dichas aguas perjudican la integridad de unas placas huellas vecinales. Como se ilustra en la imagen a continuación, la ODT (obra de drenaje transversal) 1 corresponde a una obra de encole taponada y la ODT 2 corresponde a una alcantarilla que podría dar salida al agua que se logre captar en sentido Crucero – Asia y que actualmente se encuentra tapada:

En este momento no es claro hacia donde realiza el descole la ODT 1 porque todas las obras alrededor se encuentran taponadas u ocultas, pero es de vital importancia que se corte el flujo de aguas actual en la cuneta del costado derecho y se logre encauzar esas aguas hacia la línea de drenaje que las entrega a la ODT 3.

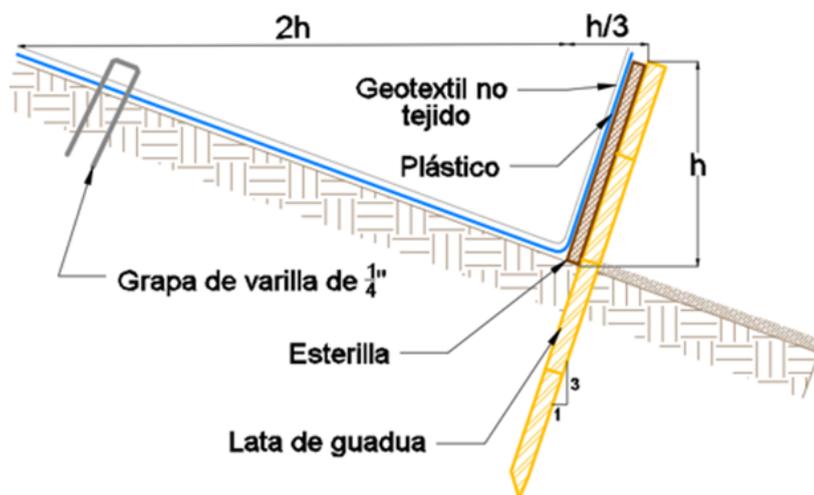
Figura Esquema de canal triangular provisional para conducción de aguas de escorrentía.

Adicional a la intervención de las obras existentes (Box Culvert y Alcantarilla), se proyecta implementar obras adicionales que permitan mitigar los efectos que produce la escorrentía superficial no controlada sobre el punto crítico donde esta genera un aumento en las presiones internas del talud, lo que encadena un aumento en el peso del mismo, contribuyendo al aumento de esfuerzos internos y posible efecto de fallas adicionales en la zona.

Indicado lo anterior se propone una serie de obras de bioingeniería de rápida ejecución y que permiten salvaguardar esta característica negativa en la zona de una manera temporalmente eficaz, como lo es el canal triangular en esterilla y lata de guadua como se ilustra a continuación:
