**Informe de practica académica realizada
en la Oficina Asesora de Gestión del Riesgo de Popayán - OAGRDP**

Trabajo de grado
Modalidad pasantía para optar a título de Geóloga.

Universidad de Caldas
Facultad de Ciencias Exactas y Naturales
Programa de Geología
Manizales, Caldas
2023

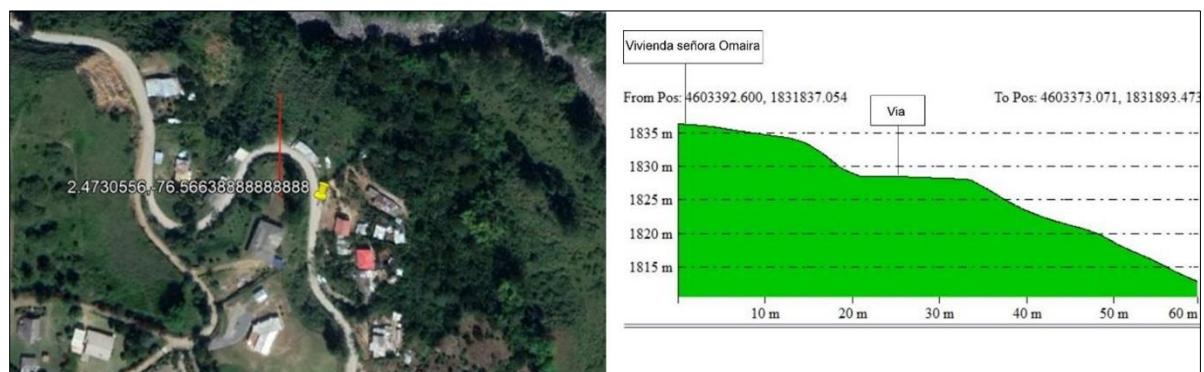
Figura 5

Perfil topográfico del terreno, con ubicación de puntos representativos en la Vereda El Paraíso.

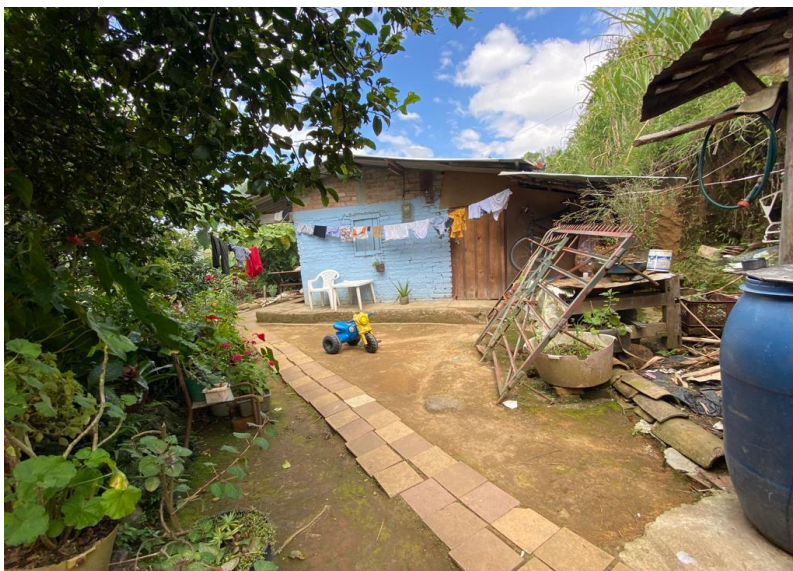
Imagen 7. *Vivienda señora Margarita Cruz.*

- Según la señora Margarita Cruz la placa huella es de la época colonial y hace parte de una ruta la cual es denominada “Ruta del libertador “. La placa huella no presenta cunetas, ni ningún método de canalización de aguas de escorrentía (Imagen 6).
- En la parte superior del talud que presenta deslizamiento, se sitúa la casa de la señora **Margarita Cruz**, es una vivienda de un nivel, una parte construida en concreto y ladrillo y el resto en madera, la cubierta es a dos aguas en eternit y zinc. Está habitada por 3 mayores de edad y un niño de 2 años ().

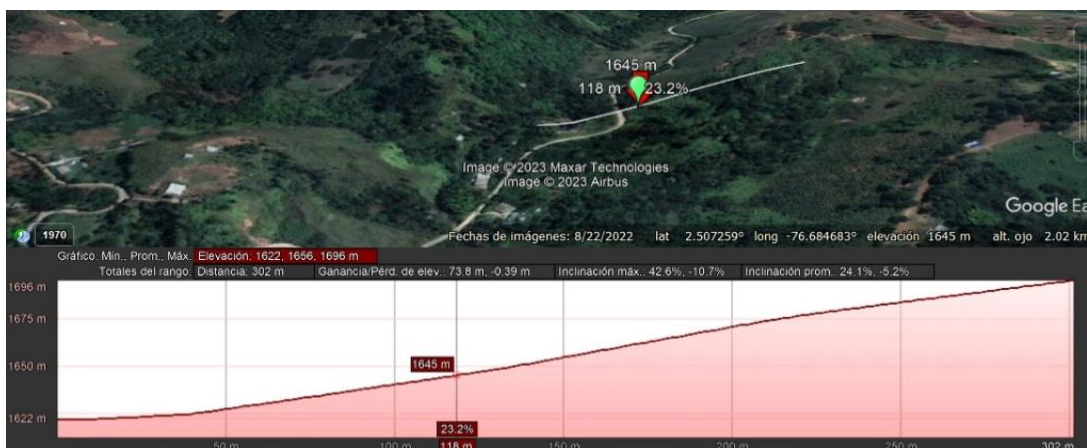
Figura 9. Pendiente del terreno en la zona denominada como DES 1, Vereda La Meseta.

La zona presenta alta inestabilidad del suelo debido a sus condiciones, puesto que se presentan laderas con pendientes entre 12% y 20%, que según la clasificación de IGAC (Instituto Geográfico Agustín Codazzi) corresponde a laderas fuertemente inclinadas, que se caracterizan usualmente por presentar erosión por acción del agua y ocasionalmente deslizamientos (Figura 9).

Adicional a lo anterior, existe la influencia de fallas regionales en la zona, principalmente la falla denominada como "La Tetilla" visualizada en los mapas del Servicio Geológico Colombiano. Lo anterior, sumado a las intervenciones que se han realizado para la adaptación de vías, han incrementado la inestabilidad del terreno de la zona; por lo cual es importante que las entidades competentes y la comunidad realicen acciones para mitigar las problemáticas evidenciadas.
