LEVANTAMIENTO DE INFORMACIÓN Y CARACTERIZACIÓN DEL FENÓMENO
DE SUBSIDENCIA ASOCIADOS A LLENOS ANTRÓPICOS EN EL MUNICIPIO DE
PEREIRA COMO APORTE A LA DIGER.

Informe de práctica académica presentado como requisito parcial para optar al título de:
GEÓLOGA

DIRECCIÓN DE GESTIÓN DE RIESGO DE PEREIRA (DIGER)

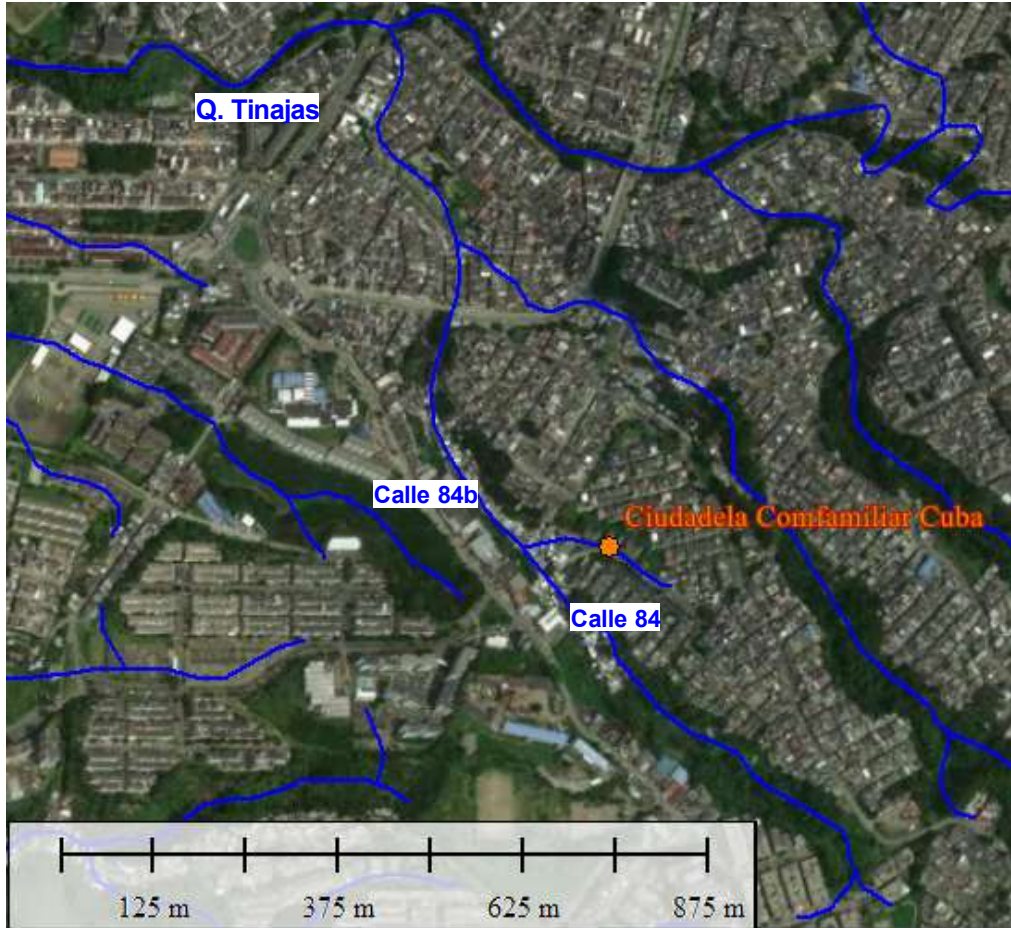
- **Ciudadela Comfamiliar Cuba:** El drenaje preexistente estudiado donde ahora se ubica en la Calle 84, corría hacia el noroccidente (NW), presenta una sinuosidad muy baja y una longitud aproximada de 230 m y desembocaba en un drenaje de mucha mayor longitud el cual corría hacia el noroccidente (NW), lo que ahora es la Calle 84b, conformado por asentamientos ilegales, esta desembocaba a la actual Quebrada Tinajas (Figura 34).

Fig 34. Antiguo drenaje de Ciudadela Confamiliar Cuba, visualizado mediante imagen satelital de la ciudad de Pereira, Risaralda en el software Global Mapper.

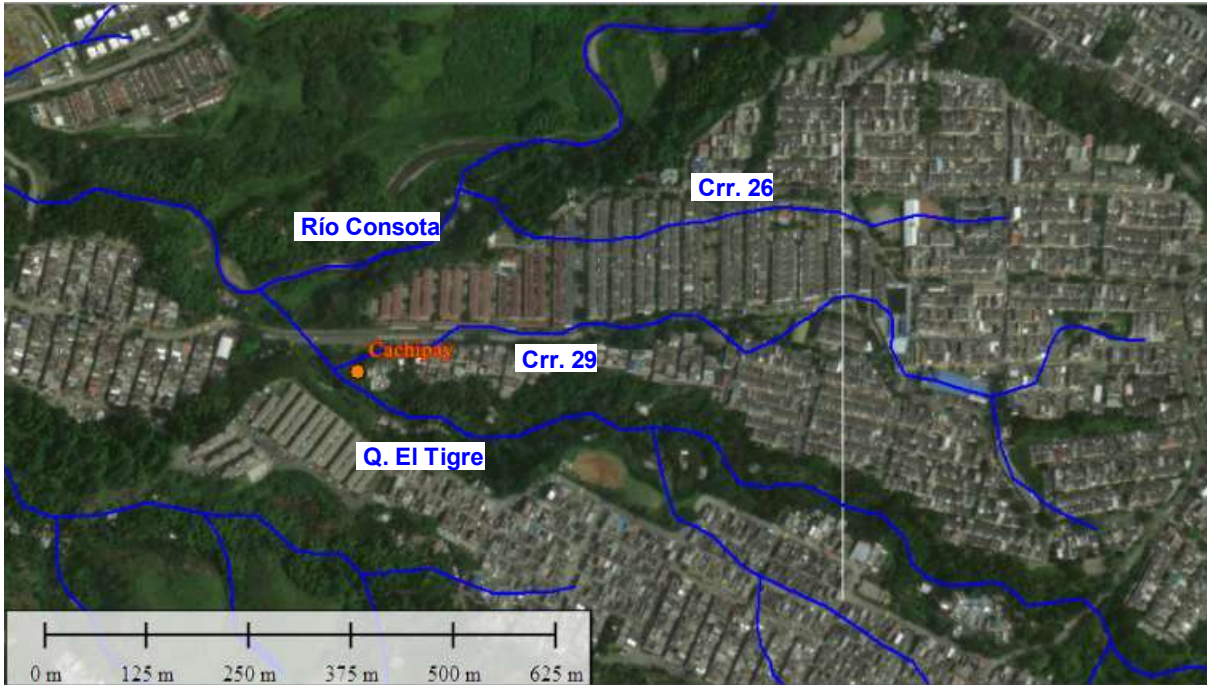
- **Cachipay:** El drenaje preexistente más antiguo, se encuentra ubicado en la actual Carrera 29, y corría hacia el occidente (W), presentaba una sinuosidad muy baja que aumentaba hacia el oriente (E) tenía una longitud aproximada de 1160 m, y desembocaba en la Quebrada El Tigre.

La Quebrada El Tigre, corría hacia el noroccidente (NW), con una sinuosidad baja, y con una longitud aproximada de 2316 metros, hoy en día esta corre por un Box Culvert, y desemboca al actual Río Consota.

También se puede observar un tercer drenaje al norte y paralelo a la Carrera 29, que atraviesa edificaciones del barrio Villa del Prado, pasaba muy cerca a la actual Carrera 26, y desembocaba al Río Consota, tenía una longitud aproximada de 697 m (Figura 35).

Fig 35. Antiguos drenajes de Cachipay y barrios aledaños, visualizados mediante imagen satelital de la ciudad de Pereira, Risaralda en el software Global Mapper.

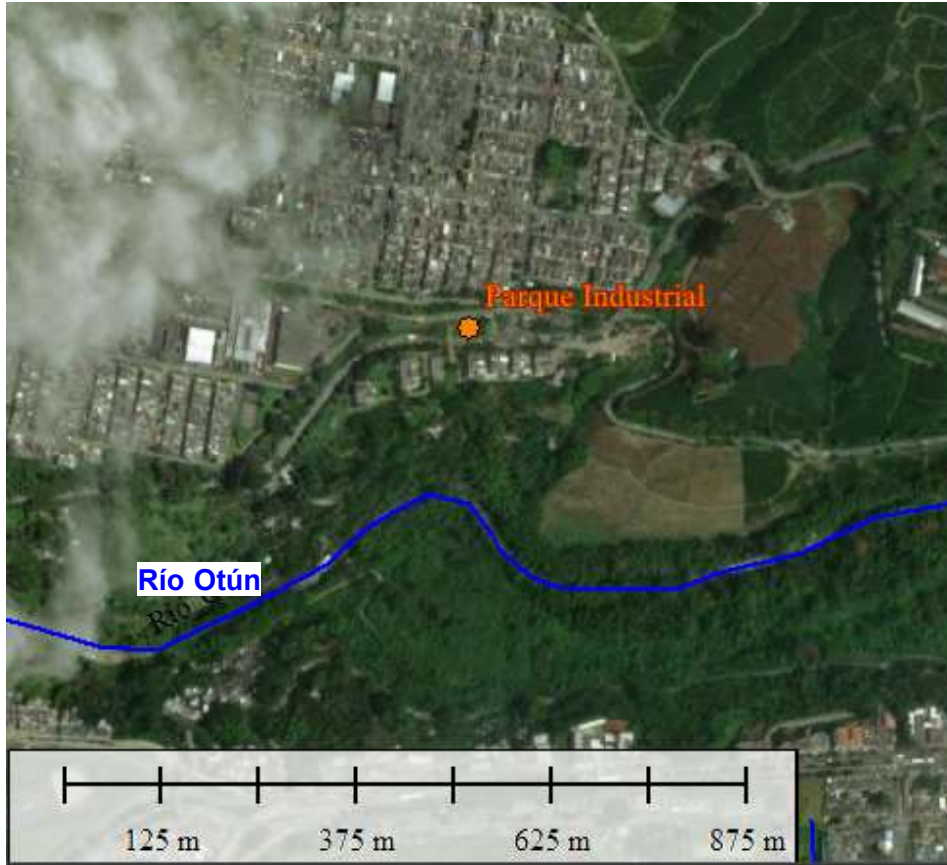
- **Parque Industrial:** Debido a la falta de fotografías aéreas que cubran esta área, no se pudo determinar un drenaje preexistente que pasara justo donde se asume la zona de lleno y donde ocurrió el fenómeno de subsidencia (Figura 36).

Fig 36. Ubicación del punto Parque Industrial y Drenaje del Río Otún, visualizado mediante imagen satelital de la ciudad de Pereira, Risaralda en el software Global Mapper.

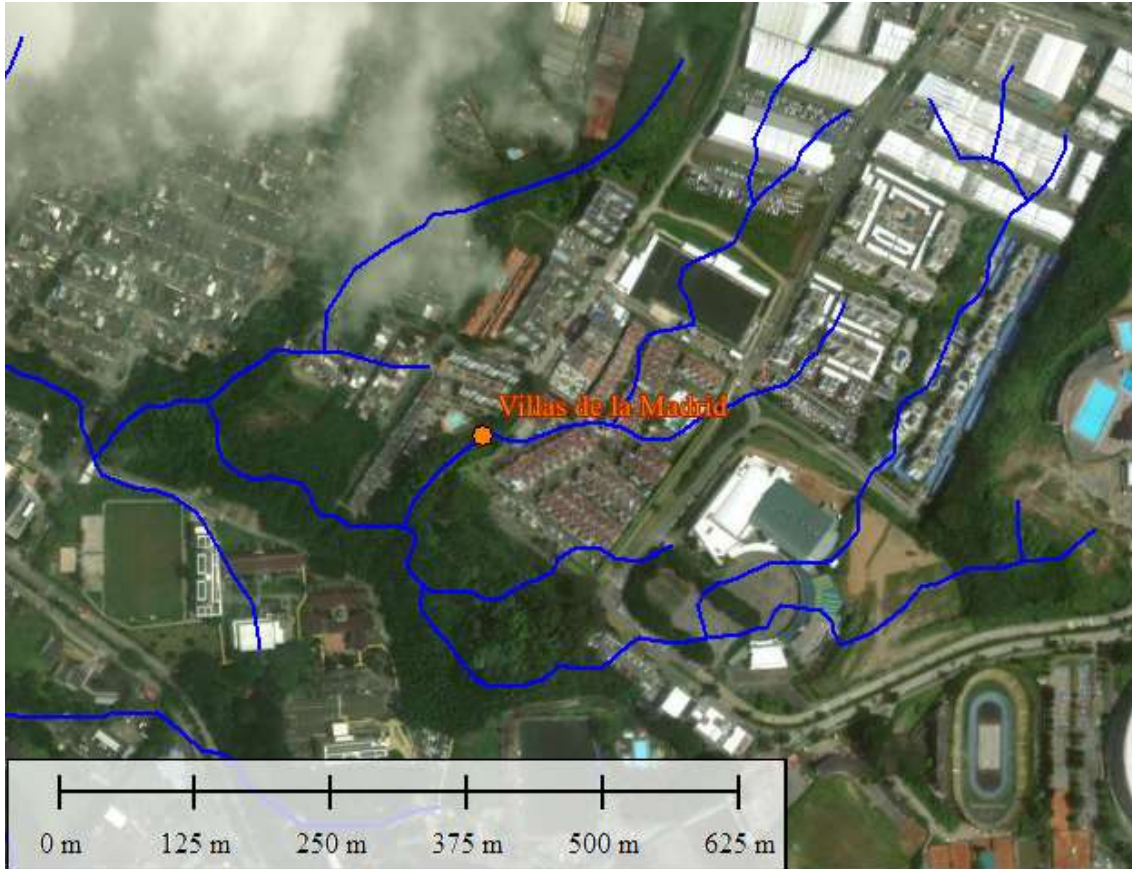
- **Villas de la Madrid:** El drenaje preexistente corría hacia el suroccidente (SW), presentaba una baja sinuosidad que aumentaba hacia el noreste (NE), tenía una longitud aproximada de 675 m. y desembocaba en un drenaje que corría hacia el noroccidente (NW) (Figura 37).

Fig 37. Antiguo drenaje de Villas de la Madrid, visualizado mediante imagen satelital de la ciudad de Pereira, Risaralda en el software Global Mapper.

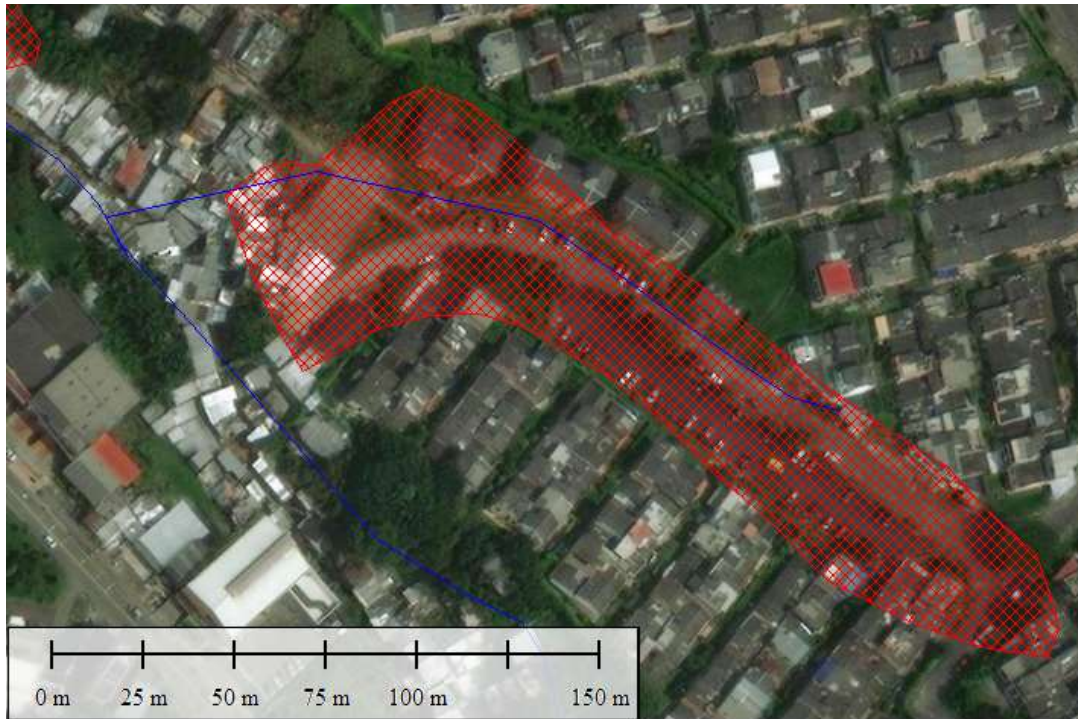
- **Ciudadela Comfamiliar Cuba:** Contaba con una longitud y ancho de aproximadamente 260 m y 50 m respectivamente, se ubica principalmente en la actual Calle 84 (Figura 38).

Fig 38. Lleno antrópico (Rojo) interpretado asociado con la Ciudadela Comfamiliar Cuba montado sobre los drenajes y la imagen satelital de la ciudad de Pereira, Risaralda; visualizado en el software Global Mapper.

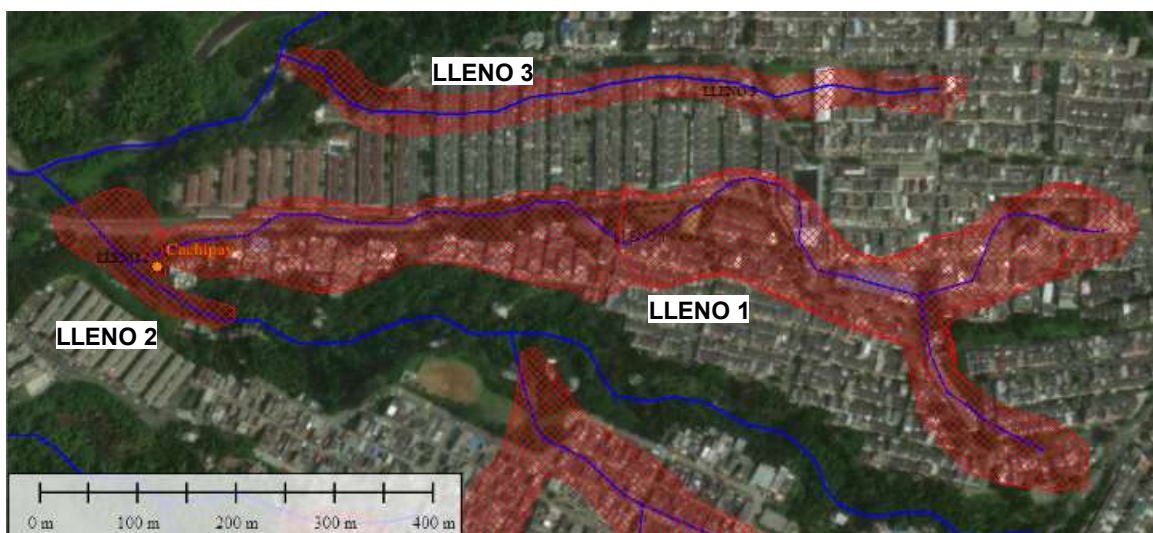
- **Cachipay:** En este punto se tiene un primer lleno más antiguo (LLENO 1), este contaba con una longitud y ancho de aproximadamente 1000 m y 60 m respectivamente, este lleno se encuentra ubicado en lo que actualmente es la carrera 29, vía que fue construida en el año 2015, que comunica el barrio Villa del Prado y Cachipay con el barrio El Dorado (Figura 39), en esta construcción se generó una obstrucción parcial de la quebrada El Tigre, lo que repercute en la dinámica natural de la quebrada, efectuando problemas aguas abajo. En el año 2018 ya se tenía construido un Box Culvert para la Quebrada el Tigre y la zona intervenida se encontraba cubierta por vegetación. Debido a la topografía en la zona de construcción del Box Culvert se construyeron llenos (LLENO 2) para la conformación de la vía, estos llenos son los que colapsaron el 24 de

julio del 2021 y tiene una longitud aproximada de 190 m, y un ancho aproximado en su parte más gruesa de 83m y en la parte más delgadas de 30m.

Además de estos llenos ya mencionados, también se tiene determina un lleno denominado LLENO 3, el cual cruza por las edificaciones del barrio Villa del Prado, en cercanías a la Carrera 26, tiene una longitud y ancho aproximados de 736 m y 40 m respectivamente (Figura 40).

Fig 40. Lleno antrópico (Rojo) interpretado asociado con Cachipay montado sobre los drenajes y la imagen satelital de la ciudad de Pereira, Risaralda; visualizado en el software Global Mapper.

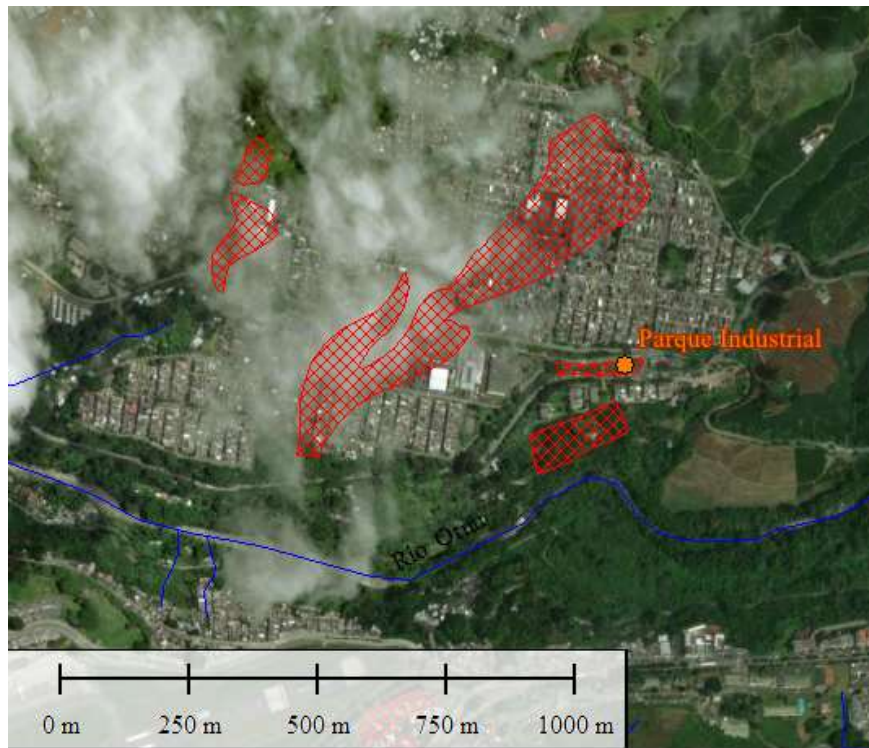
- **Parque Industrial:** Cuenta con una longitud y ancho aproximados de 167 m y 22 m respectivamente (Figura 41).

Fig 41. Lleno antrópico (Rojo) interpretado asociado al Parque Industrial montado sobre los drenajes y la imagen satelital de la ciudad de Pereira, Risaralda; visualizado en el software Global Mapper.

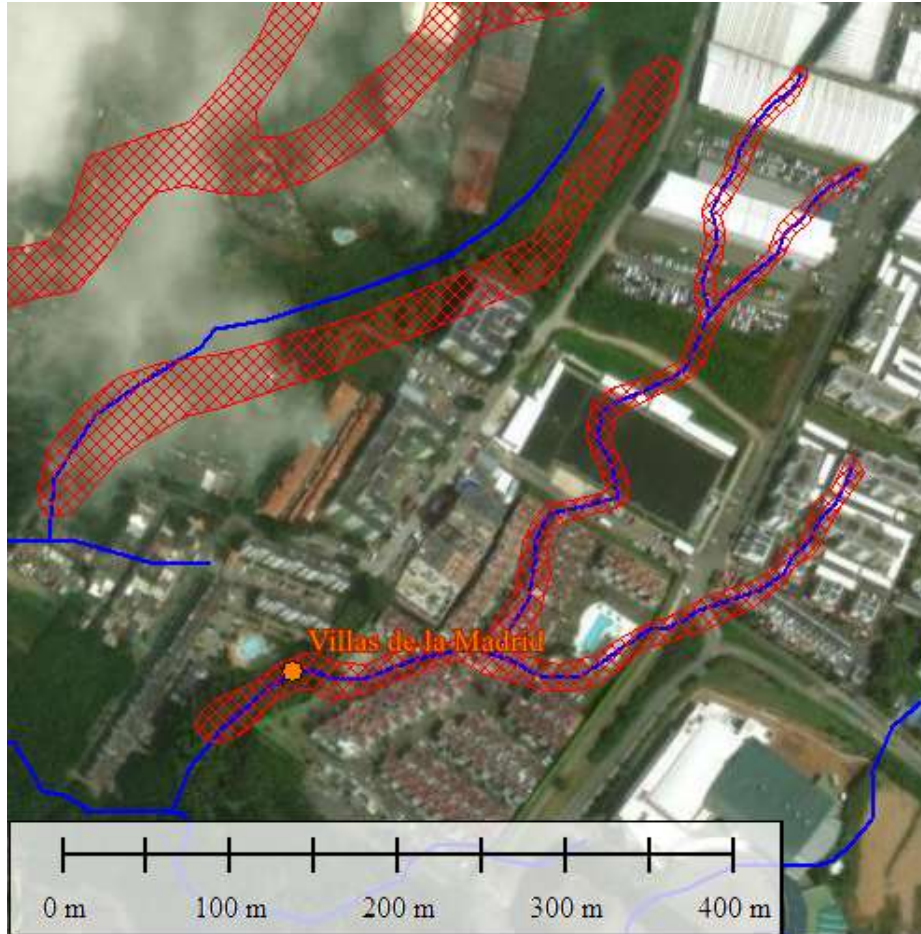
- **Villas de la Madrid:** Cuenta con una longitud y ancho aproximados de 536 m y 26 m respectivamente (Figura 42).

Fig 42. Lleno antrópico (Rojo) interpretado asociado con Villas de la Madrid, montado sobre los drenajes y la imagen satelital de la ciudad de Pereira, Risaralda; visualizado en el software Global Mapper.

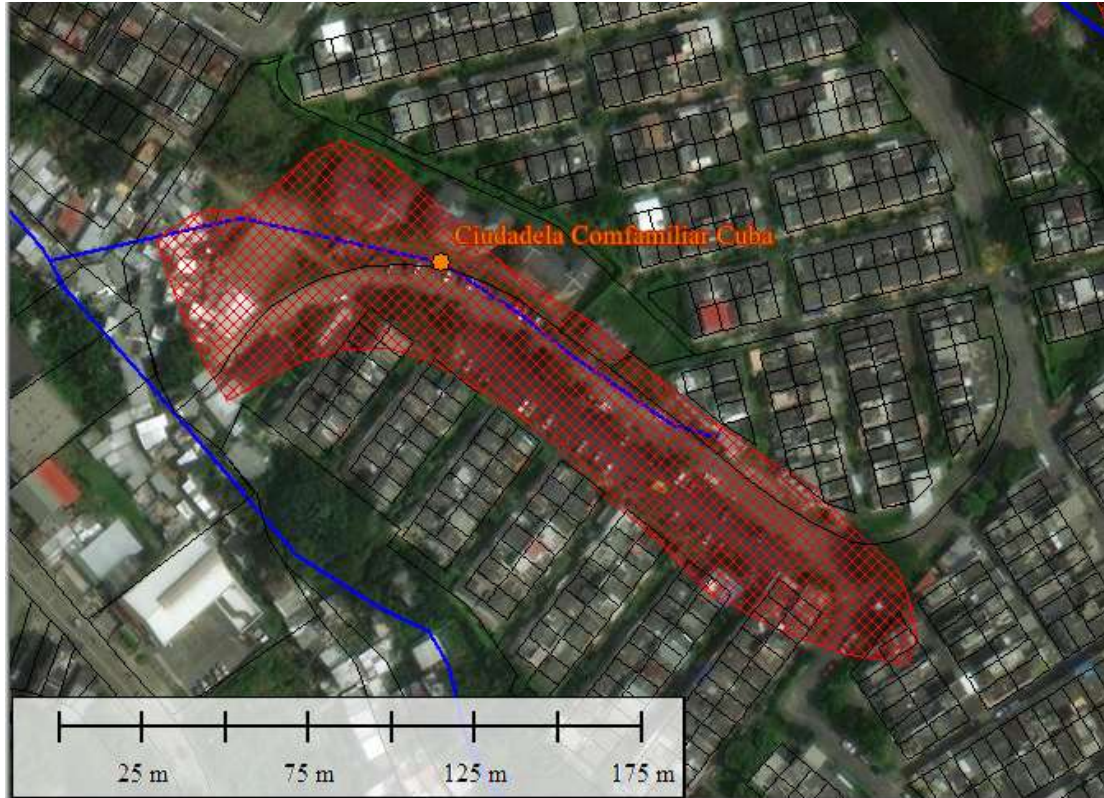
- **Ciudadela Comfamiliar Cuba:** La principal infraestructura que está sobre el lleno es la Calle 84, algunas casas de asentamientos ilegales que no están definidas en el SHP de terrenos (aproximadamente 4 casas), y 9 casas con un área menor a 50 m² y 2 edificios de cuatro pisos cada uno (Figura 43).

Fig 43. Shape de terrenos, llenos y drenajes de Ciudadela Comfamiliar Cuba, montados sobre la imagen satelital de la ciudad de Pereira, Risaralda; visualizado en el software Global Mapper.

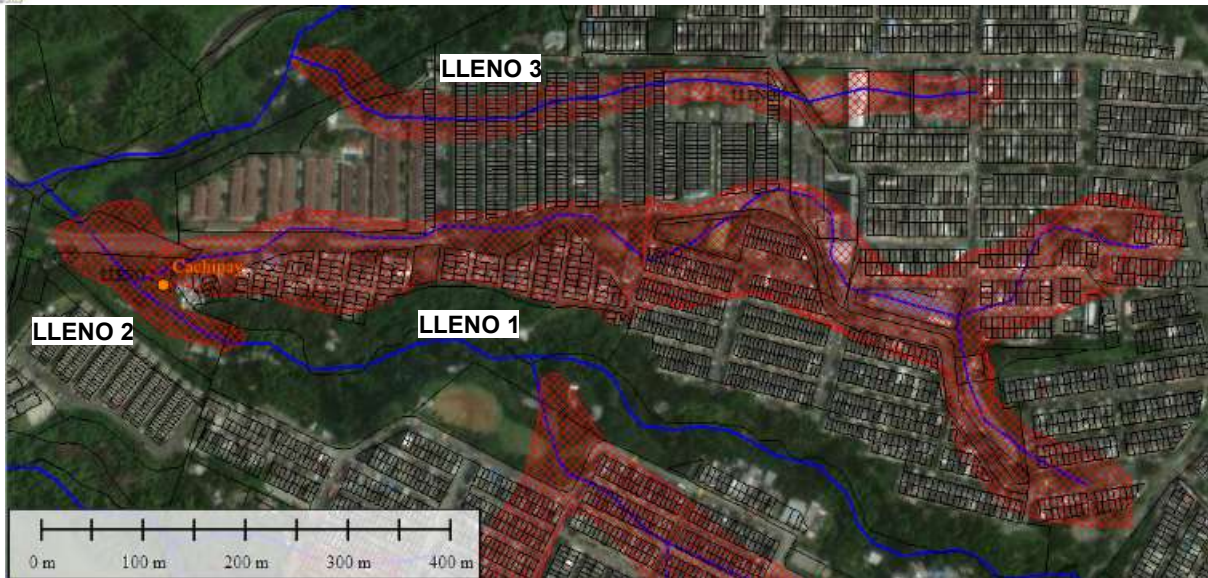
Cachipay: Las principales infraestructuras que están sobre el LLENO 1 son múltiples casas aledañas a la Carrera 29, entre Calle 34 hasta la Calle 33a por un lado y Calle 32 por el otro, donde se ubican 131 casas del barrio Cachipay de aproximadamente 70 m², 17 casas del Conjunto Residencial Balcones de Villa del Prado de aproximadamente 40 m² y 295 casas de aproximadamente 40 m² en el sector del Poblado II.

En el LLENO 3 se pueden ver afectadas 140 casas de aproximadamente 40 m² del barrio Villas del Prado, y 26 casas del Poblado II (Figura 44).

Fig 44. Shape de terrenos, llenos y drenajes de Cachipay, montados sobre la imagen satelital de la ciudad de Pereira, Risaralda; visualizado en el software Global Mapper.

El LLENO 2 no afecta actualmente ninguna infraestructura y no se recomienda ninguna futura construcción sobre este punto.

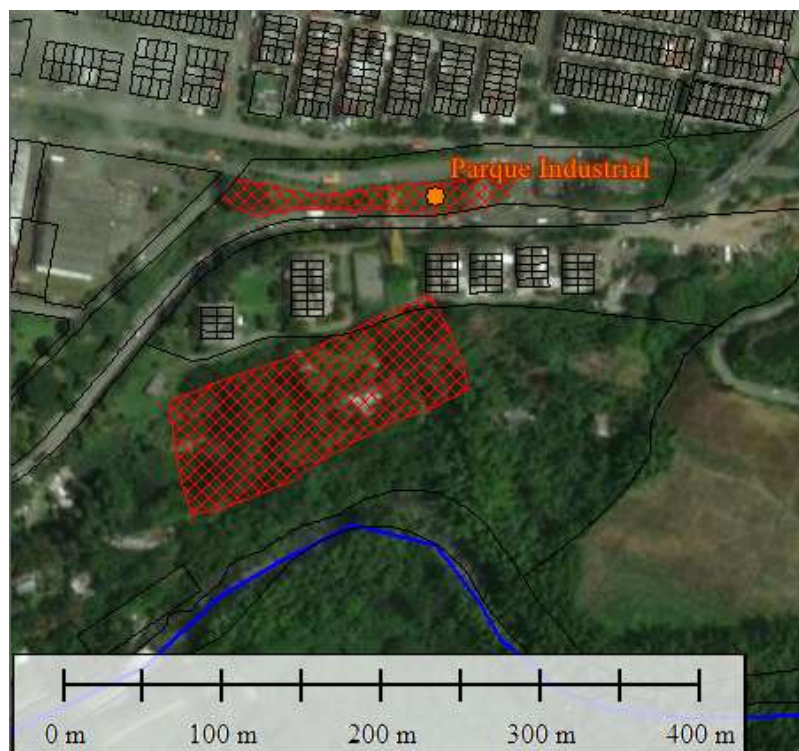
- **Parque Industrial:** En este punto, el lleno no afecta ninguna infraestructura importante, se podrían ver afectadas las vías de cada lado de este lleno (Figura 45).

Fig 45. Shape de terrenos, llenos y drenajes del Parque Industrial, montados sobre la imagen satelital de la ciudad de Pereira, Risaralda; visualizado en el software Global Mapper.

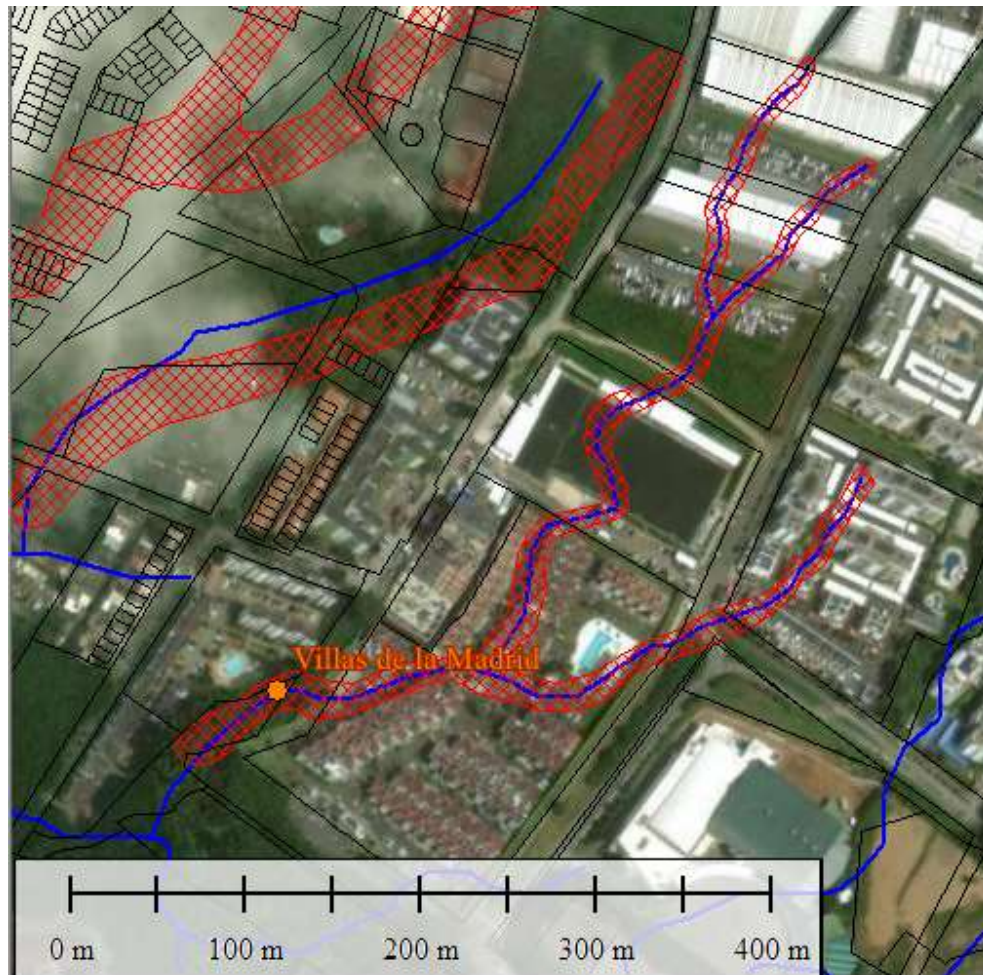
- **Villas de la Madrid:** Para esta zona no se encuentra especificados los predios en el SHP de terrenos, sin embargo se contabilizaron un aproximado de 14 casas del conjunto Villasol , aledaño a el conjunto Villas de la Madrid, también se ve afectado parcialmente GYJ Empresa de acero, y el concesionario Chevrolet Caminos, y aproximadamente 5 casas del conjunto Obelisco (Figura 46).

Fig 46. Shape de terrenos, llenos y drenajes de Villas de la Madrid, montados sobre la imagen satelital de la ciudad de Pereira, Risaralda; visualizado en el software Global Mapper.
