INFORME DE PRÁCTICA ACADÉMICA REALIZADA EN LA CORPORACIÓN
AUTÓNOMA REGIONAL DEL ALTO MAGDALENA (CAM)

TRABAJO DE GRADO
MODALIDAD PASANTÍA PARA OPTAR TÍTULO DE GEÓLOGA

ELABORADO POR:
NATALIA MUÑOZ AROS
PASANTE DE GEOLOGÍA

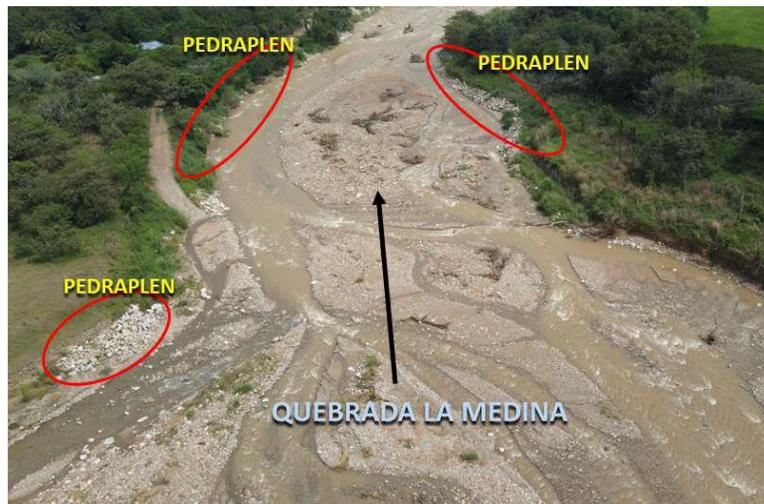
Registro fotográfico 3. Imagen quebrada La Medina – Título minero empresa Tritucar. Tomada y editada por fuente propia.

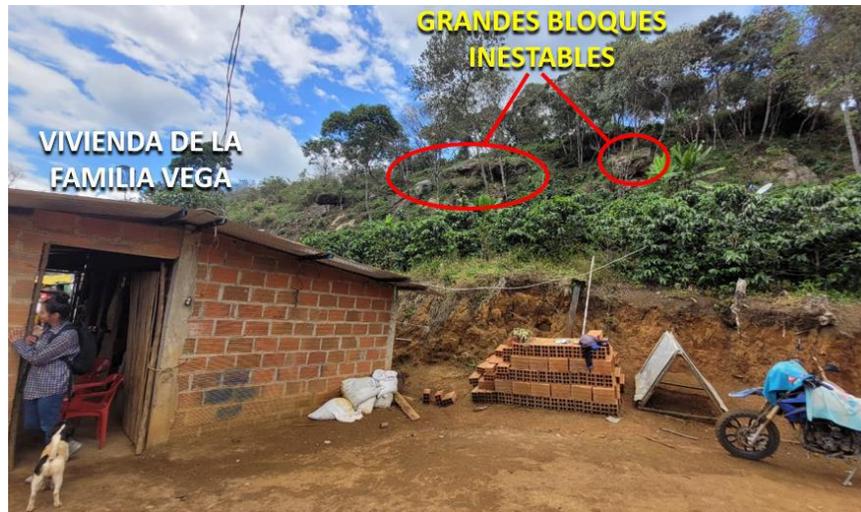
SECTOR EVALUADO 3:

Registro fotográfico 6. Imagen sector evaluado 3, predio familia Vega. Imagen tomada y editada por fuente propia.

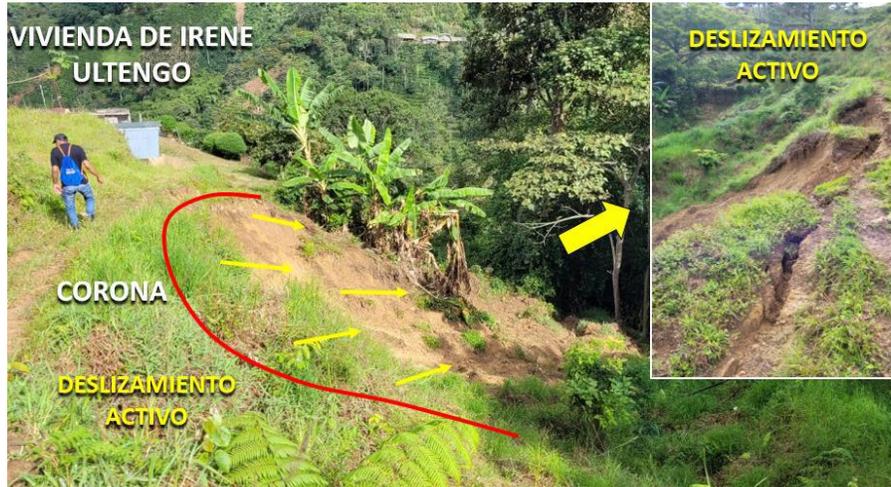
SECTOR EVALUADO 4:

Registro fotográfico 7. Imagen predio señora Irene Ultengo. Imagen tomada y editada por fuente propia.

Sector evaluado 4: En el predio visitado, se evidencia un movimiento en masa activo - deslizamiento, ubicados hacia la margen derecha de la vivienda (40 metros aproximadamente), adicionalmente se observa agrietamiento a 20 metros aproximadamente de la vivienda lo que puede indicar fenómenos de movimiento en masa posteriormente; respecto a la vivienda, se encuentra construida en material de bareque (guadua y tierra), en la cual habitan 2 personas, siendo una mayor de edad y la otra un menor de edad. La zona donde se encuentra el deslizamiento, presenta cultivos de raíz poco profunda (café), lo que genera mayor inestabilidad al terreno. Se realiza un adecuado manejo de aguas residuales a través de pozo séptico y tubería en buen estado.

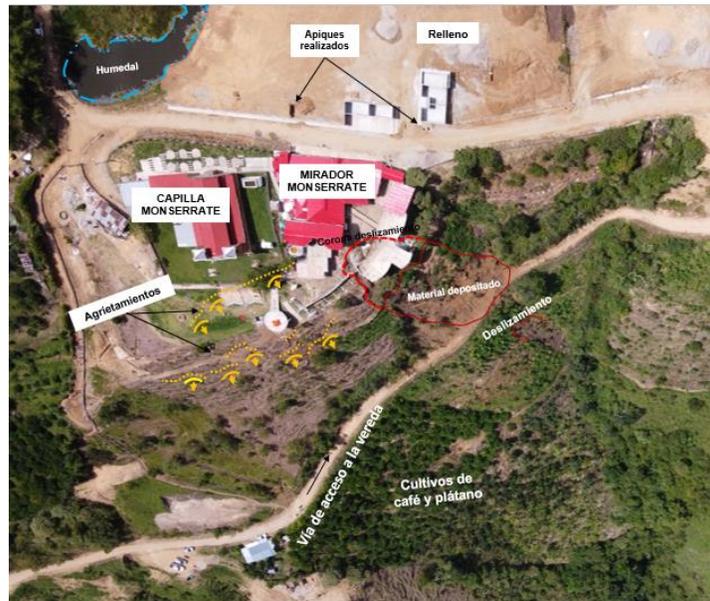
Registro fotográfico 8. Imagen sector evaluado, vereda Monserrate – Garzón. Imagen tomada y editada por fuente propia.

Descripción en campo: Durante el recorrido realizado por el mirador y la iglesia de Monserrate localizados en la vereda del mismo nombre se evidenció que en el sector evaluado se presenta un deslizamiento que afectó la base del mirador, las zonas verdes, restaurante, escaleras de la iglesia.

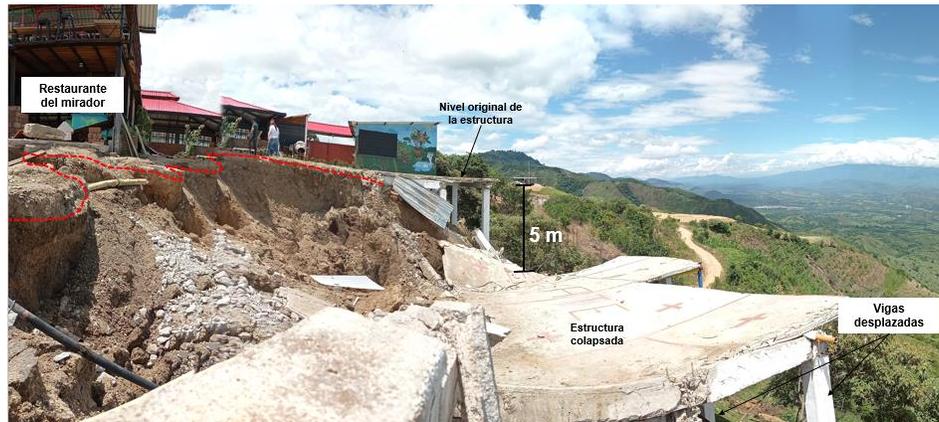
Registro fotográfico 9. Imagen corona del deslizamiento presentado en el mirador Monserrate. Imagen tomada y editada por fuente propia.

Siguiendo hacia el oeste se encuentran las edificaciones de la Capilla y el Mirador los que fueron afectados en el deslizamiento presentado el 30 de marzo, y que para el momento de la fecha de la visita se encuentra activo, lo anterior teniendo en cuenta que continua presentando caída de materiales; en este sector se localiza la corona del deslizamiento donde se encuentran como evidencias las terracetas con alturas de hasta 50 cms y las grietas de tracción con aperturas de hasta 15 cms; las cuales se presentan con un comportamiento retrogresivo. La parte de la corona corresponde a una topografía de pendiente moderada, en zonas con poca vegetación. De acuerdo a lo comentado por los funcionarios de la alcaldía y dueño del predio, el frente actual del deslizamiento se viene presentando de forma progresiva, teniendo en cuenta que para la fecha de ocurrencia, el movimiento correspondía a un metro y al momento de la visita ya alcanza una altura de aproximadamente 5 metros; el movimiento se ha venido igualmente verificando en el

desplazamiento mostrado por las columnas a lo largo del deslizamiento, las cuales no presentan fracturamiento ni rompimiento siguiendo el recorrido de los materiales desplazados. Continuando con el recorrido en sentido oeste y descendiendo topográficamente, se localiza la vía que da acceso a la vereda Monserrate, la cual ha sido interrumpida por los materiales provenientes del deslizamiento, que impide el libre tránsito peatonal y vehicular hacia las veredas y áreas de influencia.

- Realizar estudios de Amenaza, Vulnerabilidad y Riesgo (AVR) con el fin de determinar las condiciones de riesgo (mitigable y no mitigable) de las viviendas e infraestructura, con el fin de que el municipio de Garzón implemente las medidas estructurales y no estructurales (evacuación, reubicación, reasentamiento, etc.) para reducir el riesgo frente a la amenaza de origen geomorfológico (movimientos en masa y agrietamientos) que se presentan en el sector.

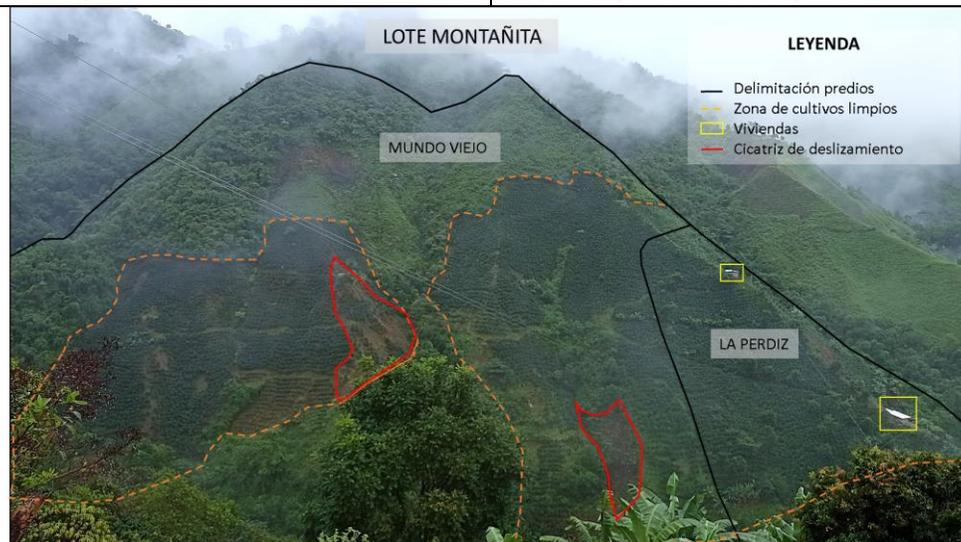
Registro fotográfico 10. Imagen predio Lote Montañita, en la cual se evidencia el uso del suelo y demás características de lote. Imagen tomada y editada por el autor.

Descripción en campo: durante el recorrido realizado por el predio objeto de restitución, se pudo evidenciar que el terreno se localiza en un sector con pendientes altas a moderadas (35° – 20°), el uso del suelo corresponde principalmente a cultivos limpios (café en su mayoría, plátano y yuca) teniendo en cuenta que estos cultivos no generan ningún tipo de soporte a la estabilidad del terreno, dado que no presenta raíces profundas. Adicionalmente, se observaron dos zonas de cicatrices de movimientos en masa – deslizamientos, los cuales se encuentran en zonas con pendientes altas.

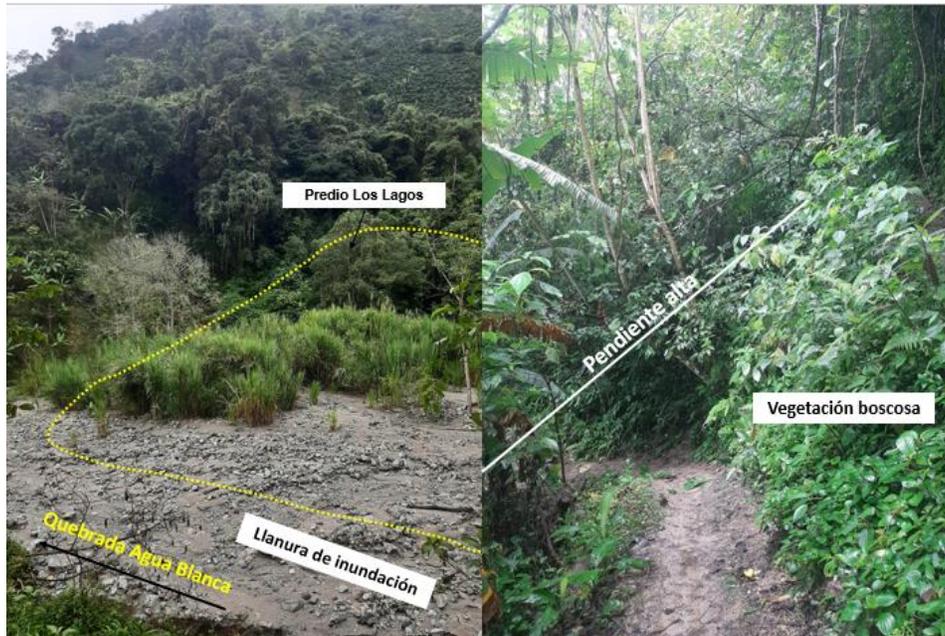
Registro fotográfico 11. Imagen predio Los Lagos, con el respectivo uso del suelo. Imagen tomada y editada por fuente propia.

Descripción en campo: durante el recorrido realizado por el predio objeto de restitución, se pudo evidenciar que parte del terreno se localiza en un área con pendientes altas a moderadas y un uso de suelo correspondiente a vegetación natural del sector, principalmente arbustos y árboles. Así mismo, presenta pendientes bajas en la zona del predio que se encuentra dentro de la llanura de inundación de la quebrada Agua Blanca, la cual atraviesa este predio. En el predio Los Lagos no se encontraron viviendas ni algún tipo de elemento expuesto a amenazas o fenómenos de

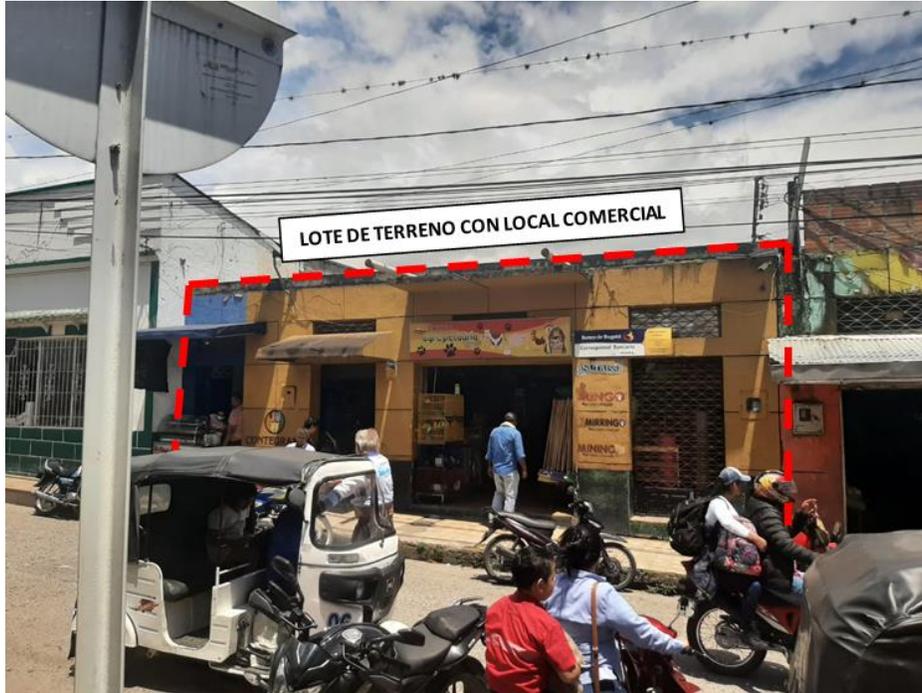
Registro fotográfico 12. Imagen lote terreno comercial calle 5 #5-16, municipio de Gigante – Huila. Imagen obtenida y editada por fuente propia.

Descripción en campo: Durante el recorrido realizado por el predio objeto de restitución, se pudo evidenciar que corresponde a un local comercial, que se encuentra en una zona de pendientes bajas contiguo a una vía pavimentada dentro de la zona urbana del municipio. Respecto a la infraestructura que se encuentra en el lote, se determina que se encuentra en buenas condiciones, elaborada con cemento y ladrillo, que cumple con la normatividad mínima requerida de sismo resistencia para viviendas urbanas.

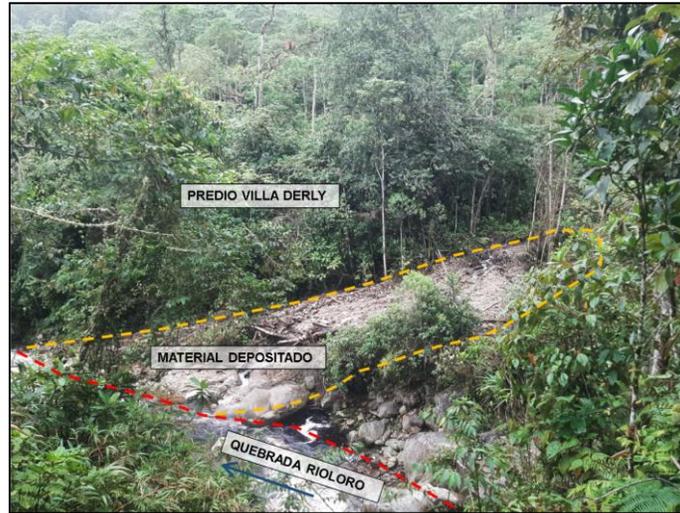
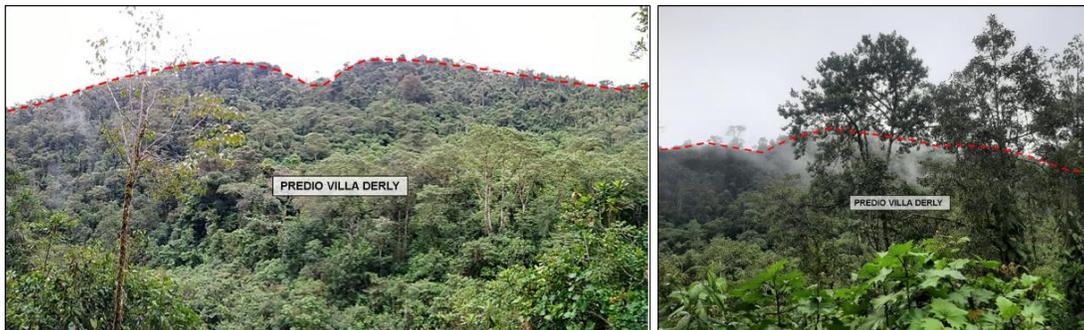
Registro fotográfico 13. Imagen predio Villa Derly y quebrada Rioloro. Imagen tomada y editada por el autor.

Registro fotográfico 14. Imagen predio Villa Derly y uso del suelo. Imagen toma y editada por el autor.

Descripción en campo: En el recorrido realizado por el predio objeto de restitución, se pudo evidenciar que el terreno se localiza en un sector con pendientes altas a moderadas, respecto al uso del suelo, corresponde a vegetación boscosa propia de la región, con árboles y arbustos frondosos. En el límite inferior, hacia el SW del predio, se encuentra un drenaje, correspondiente a la Quebrada Rioloro, donde se observa que se respeta la zona de ronda hídrica correspondiente a 30 metros según lo estipula el decreto 2811 del 1974 en el artículo 83. No se observan elementos vulnerables (casas, cultivos, animales, etc).

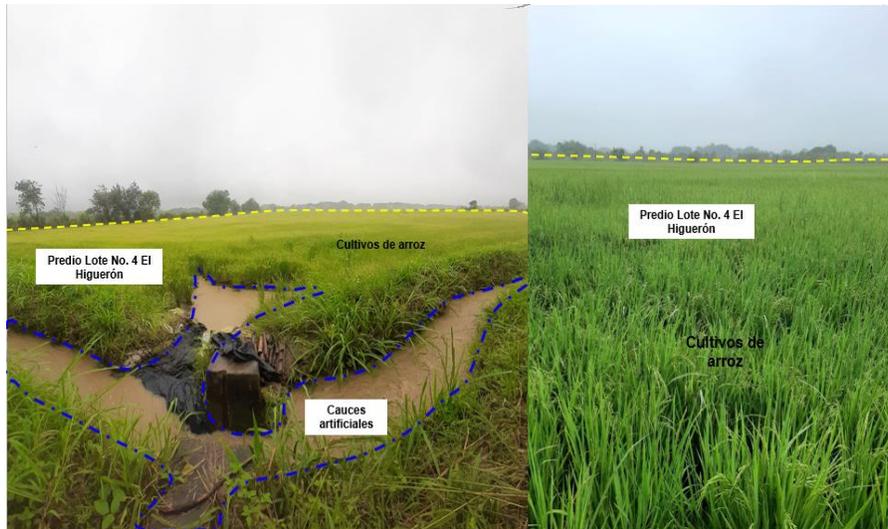
Registro fotográfico 15. Imagen predio Lote No. 4 El Higuerón y su uso del suelo, correspondiente a cultivo de arroz. Imagen tomada y editada por fuente propia.

Descripción en campo: Durante el recorrido realizado por el predio objeto de restitución, se pudo evidenciar que el terreno presente una morfología relativamente plana, correspondiente a los abanicos disectados y terrazas antiguas generadas por la actividad del Río Neiva y las diferentes

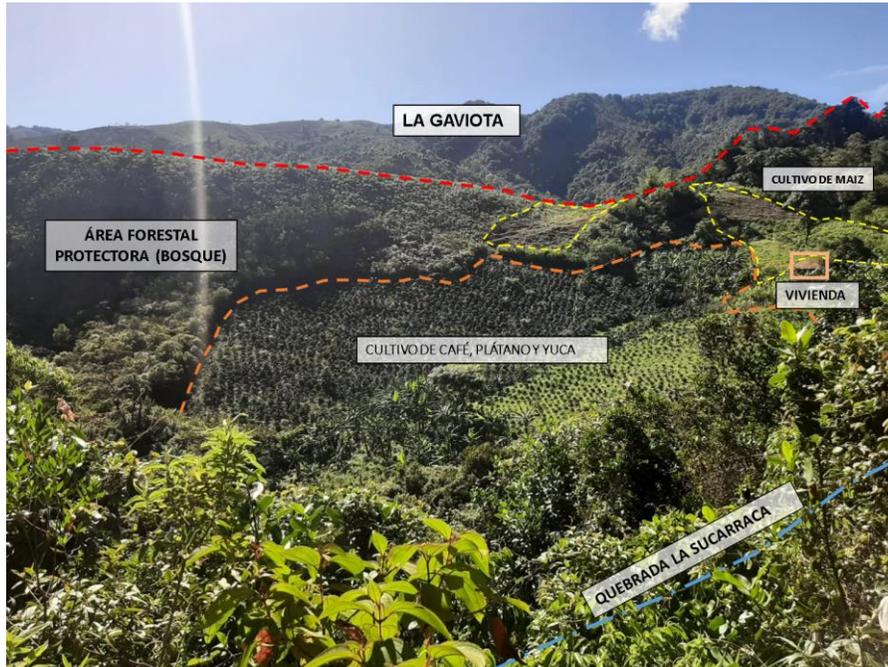
Registro fotográfico 16. Imagen predio La Gaviota, y su uso del suelo. Imagen tomada y editada por fuente propia.

Descripción en campo: En la visita realizada al predio, se evidencia que el lote se localiza en una sector con pendientes altas a moderadas, el uso del suelo corresponde a cultivos limpios (café, plátano, yuca, maíz), y otra parte corresponde a bosque (árboles y arbustos frondosos), en la zona se observa subsidencia por infiltración de agua, con una profundidad de 30 cm ocasionada posiblemente por la remoción de cobertura vegetal que aumenta la capacidad de infiltración en el terreno, lo cual, posteriormente puede ocasionar carcavamiento, superficies de despegue o deslizamientos, adicionalmente, se observan grietas en dirección a la zona de subsidencia; teniendo en cuenta la dirección de depositación de estas y el área de influencia de presentarse un movimiento en masa, se podría ver afectada directamente la vivienda que se encuentra en el predio.

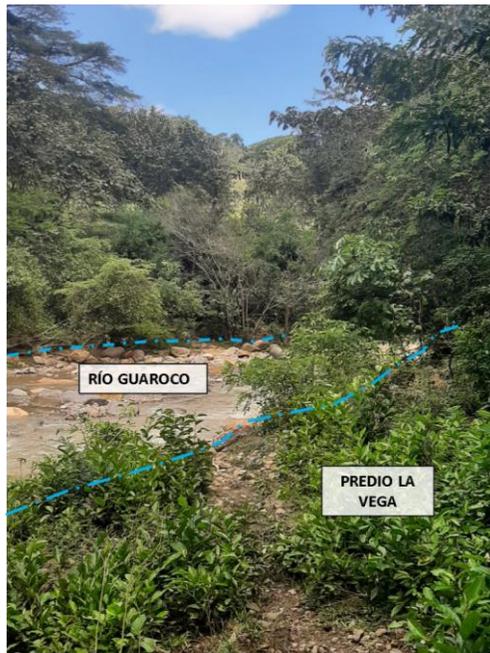
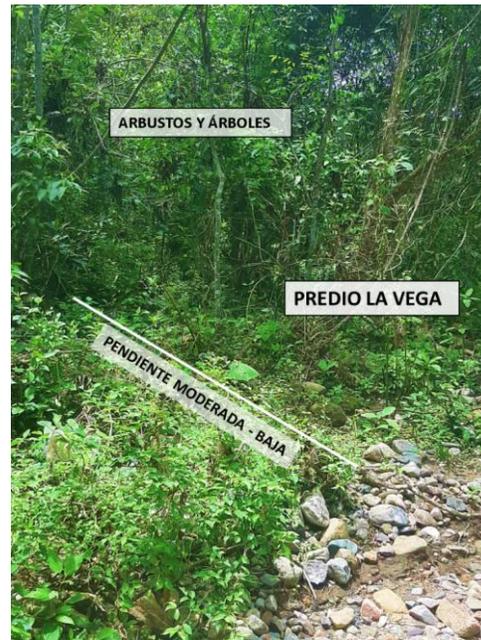
Registro fotográfico 17. Imagen localización predio Las Vegas, con el uso del suelo correspondiente. Imagen tomada y editada por fuente propia.

Descripción en campo: Durante el recorrido realizando por el predio objeto de restitución, se pudo evidenciar que el terreno se localiza en un sector con pendientes moderadas a bajas, el uso del suelo corresponde a vegetación boscosa y arbustos propios de la zona, no se evidencia viviendas ni cultivos de tipo alguno, sin embargo, el límite hacia el SE, se encuentra el río Guaroco, donde se evidencia material de gran tamaño arrastrado por este.

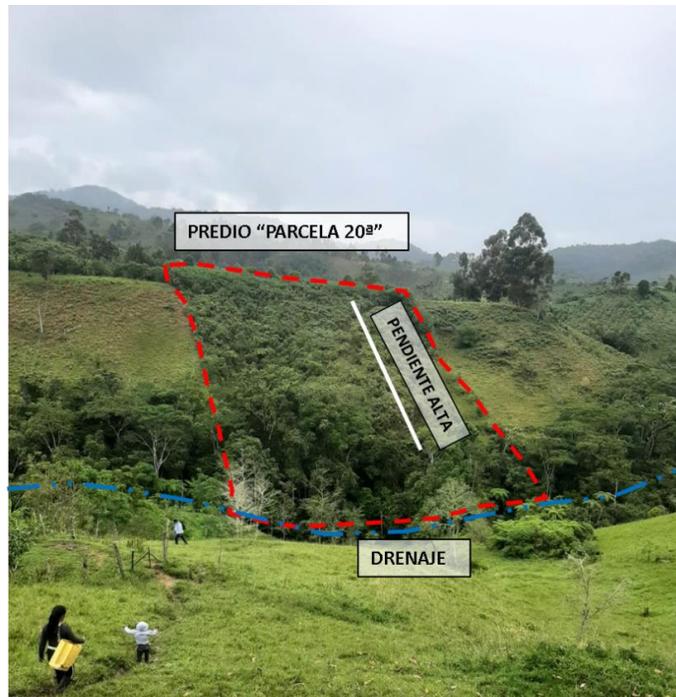
Sector evaluado N°2:

Registro fotográfico 19. Geomorfología del predio "Parcela No. 20A". Imagen tomada y modificada por fuente propia.

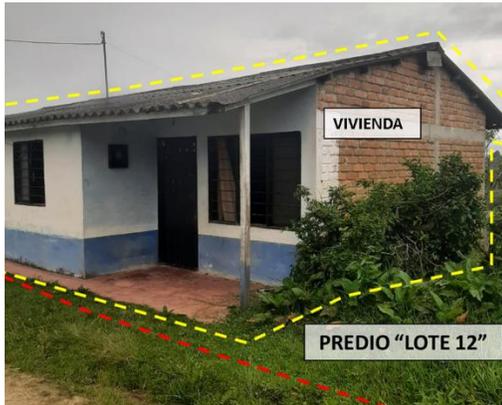
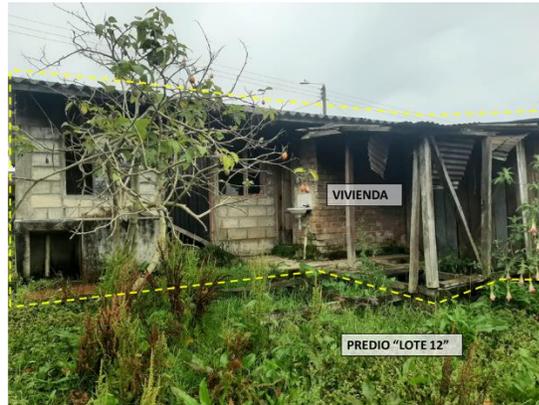
Sector evaluado N°3:

Registro fotográfico 20. Geomorfología del predio "Lote 12". Imagen tomada y modificada por fuente propia.

Sector evaluado “Lote 12”: El predio presenta pendiente baja y en cuanto al uso del suelo, corresponde a una vivienda construida en materiales de ladrillo, cemento y tabla que se encuentra deshabitada, la parte frontal de la vivienda se encuentra en buenas condiciones, no se evidencia agrietamiento, paredes caídas u otras afectaciones en la infraestructura; en la parte trasera de la casa, se encuentra un pequeño solar elaborado en tabla, donde se evidencia el techo caído y las columnas en madera en malas condiciones.

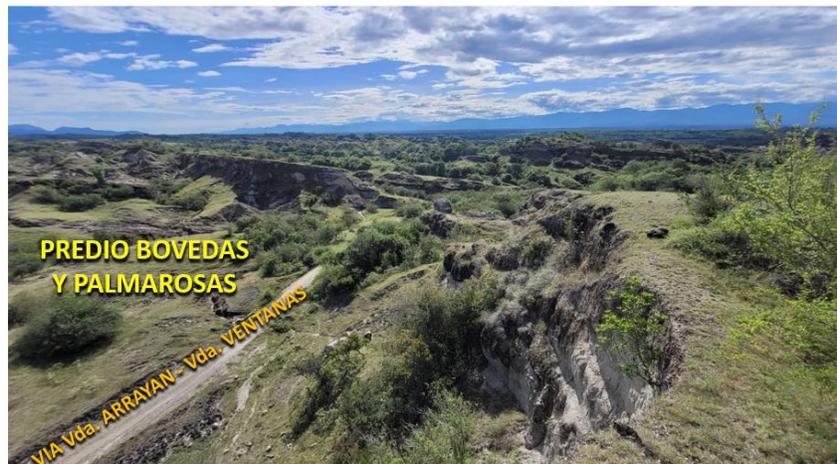
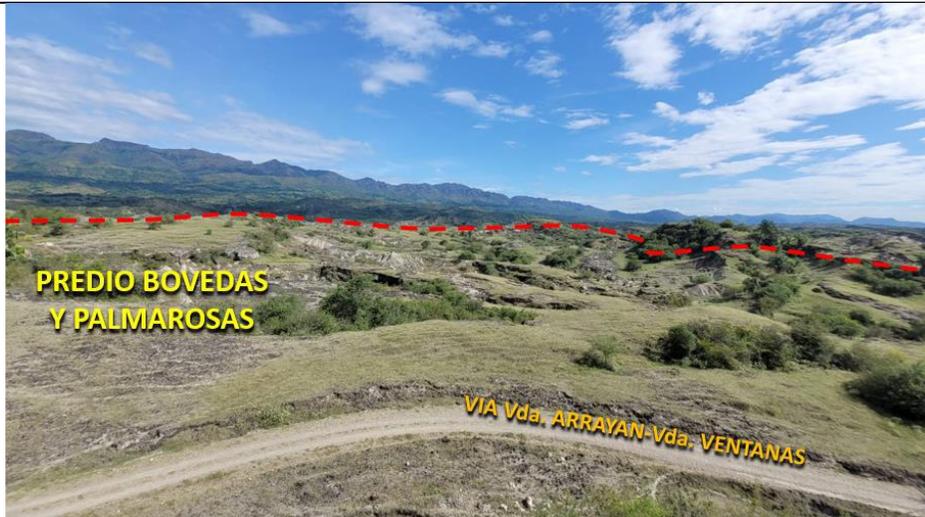
Registro fotográfico 21. Imagen predio Bóvedas y Palmarosas con su respectivo uso del suelo. Imagen tomada y modificada por fuente propia.

Registro fotográfico 22. Imagen predio Bóvedas y Palmarosas y su respectivo uso del suelo. Imagen tomada y modificada por fuente propia.

Descripción en campo: Durante el recorrido realizado por el predio objeto de restitución, se pudo evidenciar que el terreno se localiza en un sector con pendientes bajas en general, consta de un relieve colinado de baja escala donde difícilmente se pueden generar fenómenos de movimientos en masa, teniendo en cuenta a su vez, que el sector se caracteriza por climas cálidos y secos por lo que la saturación de suelo no es elevada. Actualmente el uso del suelo corresponde solo a vegetación nativa la cual en su mayoría es de tipo arbustiva.

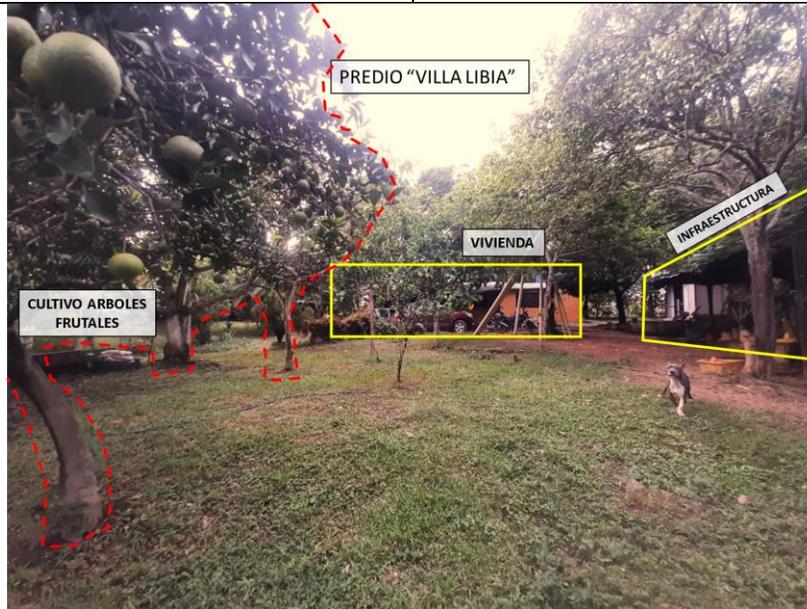
Registro fotográfico 23. Imagen predio Villa Libia y su uso de suelo correspondiente. Imagen tomada y editada por fuente propia.

Descripción en campo: Durante el recorrido realizado al predio objeto de restitución no se evidenciaron factores que permitan el desarrollo de movimientos en masa o procesos inestables acontecidos en periodos anteriores. Adicionalmente, se pudo evidencia que el terreno del predio corresponde a pendientes bajas a relativamente planas, en donde se presentan estructuras urbanísticas conformadas por una casa construida en ladrillo y cemento en buenas condiciones, en las cuales no se observaron agrietamientos ni daños, de igual manera se encuentra una piscina, lago artificial y cultivo de árboles frutales. El uso de aguas residuales se realiza mediante pozo séptico y tubería que se encuentra en buenas condiciones.

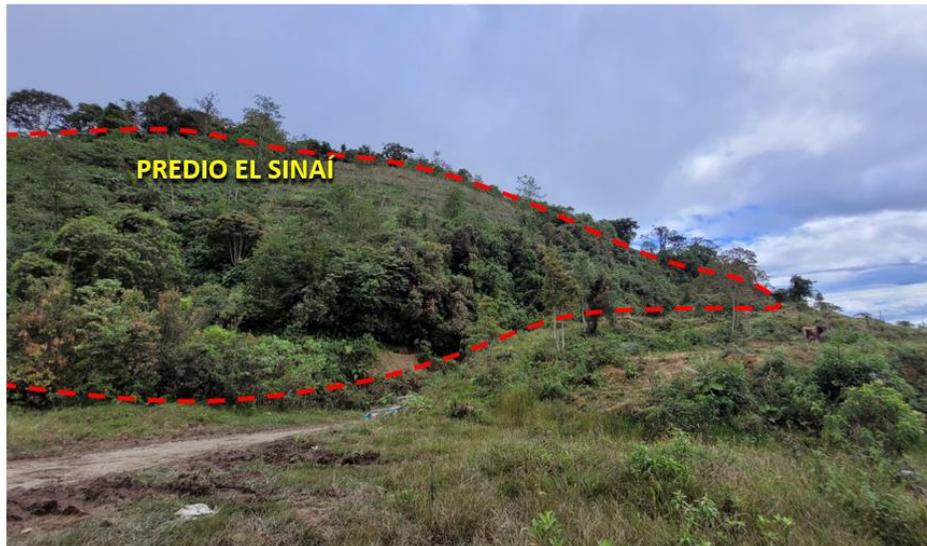
Registro fotográfico 25. Imagen predio El Sinaí. Imagen tomada y editada por fuente propia.

Descripción en campo: durante el recorrido realizado por el predio objeto de restitución, se pudo evidenciar que el terreno se localiza en un sector con pendientes altas, adicional a esto, el uso del suelo corresponde principalmente a cultivos limpios (frijol y plátano), pero también existe grandes áreas de vegetación nativa. Se debe tener en cuenta que estos cultivos no generan ningún tipo de soporte a la estabilidad del terreno, dado que no presenta raíces profundas y la deforestación producto del desarrollo de este genera un factor condicionante para la estabilidad. Por otro lado, el desarrollo de suelo residual debido saturación de este genera un efecto de inestabilidad general en el área.

Por otro lado, se observan la existencia de fenómenos de movimientos en masa correspondiente a deslizamientos rotacionales hacia las partes bajas del predio las cuales limitan con la vía interveredal que comunica el predio con el municipio de Gigante, esto teniendo en cuenta que el predio se encuentra en la zona de la Falla Altamira, y es evidenciado en la inestabilidad del terreno. En el predio se encuentran dos viviendas elaboradas en madera, indicando que no cumplen con las condiciones de seguridad de sismoresistencia requeridas; respecto al manejo de aguas residuales, las viviendas tienen pozo séptico y tubería en buen estado.

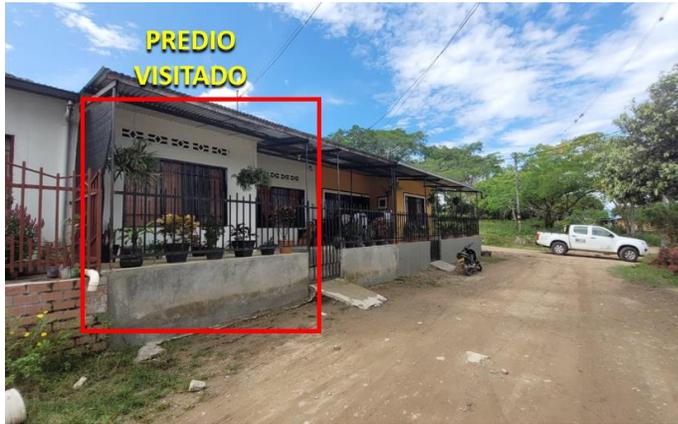
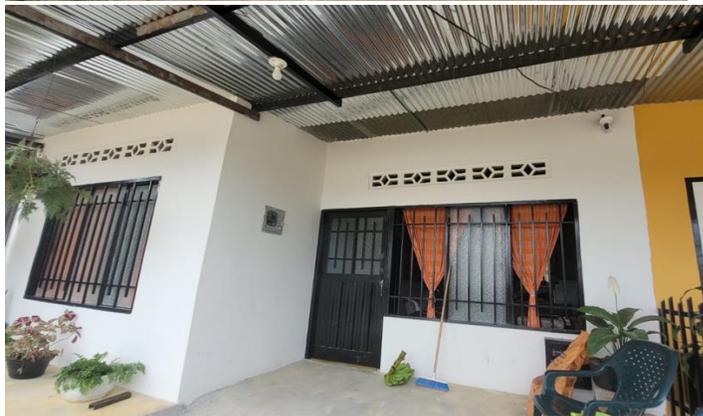
Registro fotográfico 26. Imágenes predio ubicado en la calle 12 No. 6-12. Imágenes tomadas por el autor y editadas por fuente propia.

Descripción en campo: Durante el recorrido realizado por el inmueble objeto de restitución, se pudo evidenciar que el terreno se localiza en un sector con pendientes bajas, dentro del casco urbano del municipio, no se encontraron laderas inestables adyacentes al predio o algún otro indicio de inestabilidad del terreno que pudiese afectar la infraestructura presente en el predio. En el lote se encuentra una casa construida en material de ladrillo y cemento, en buenas condiciones, con columnas y vigas que brindan estabilidad a la vivienda. En la zona no se evidencia fuentes hídricas cercanas, y el uso de aguas domésticas corresponden al alcantarillado del municipio.

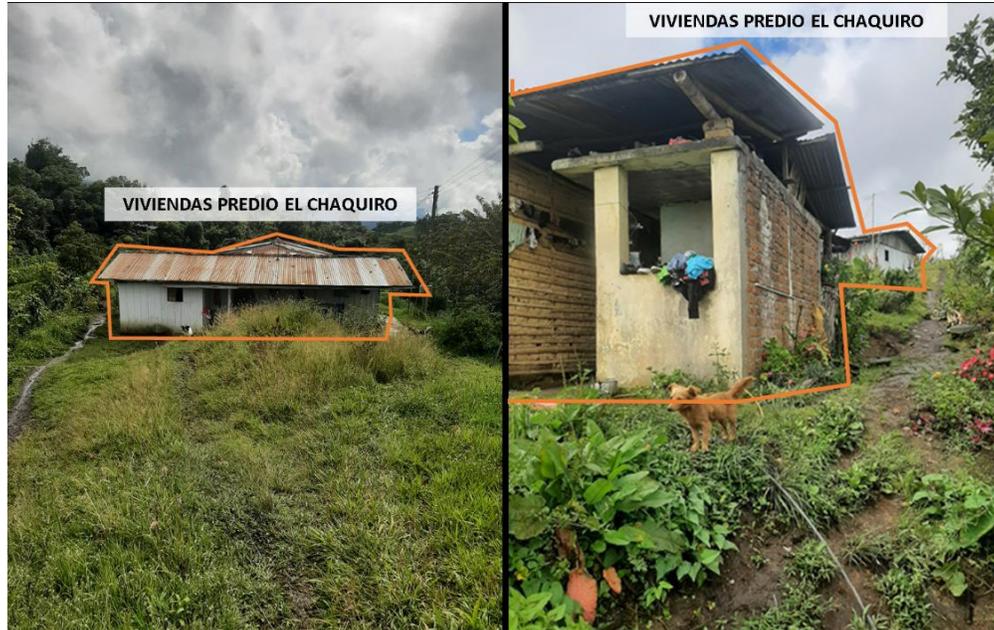
Registro fotográfico 28. Imagen viviendas predio el Chaquiro, municipio de La Plata. Imagen tomada y editada por fuente propia.

Descripción en campo: Durante el recorrido realizado por el predio, se evidencia que el terreno se localiza en un sector con alta pendiente, el uso del suelo corresponde a cultivos de raíz poco profunda como uchuva, moral y frijol, teniendo en cuenta que no brindan estabilidad al terreno. Se encuentran dos viviendas, una elaborada en madera, y otra, elaborada en bareque (barro y guadua); siendo infraestructura que no presenta condiciones sísmo resistentes.

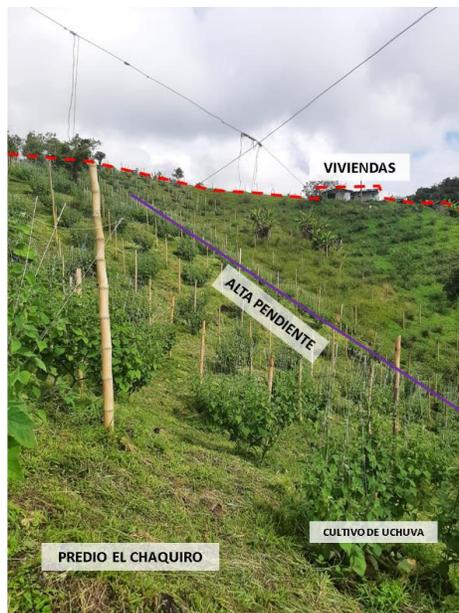
Registro fotográfico 29. Imagen uso del suelo y pendiente del predio El Chaquiro. Imagen tomada y editada por fuente propia.

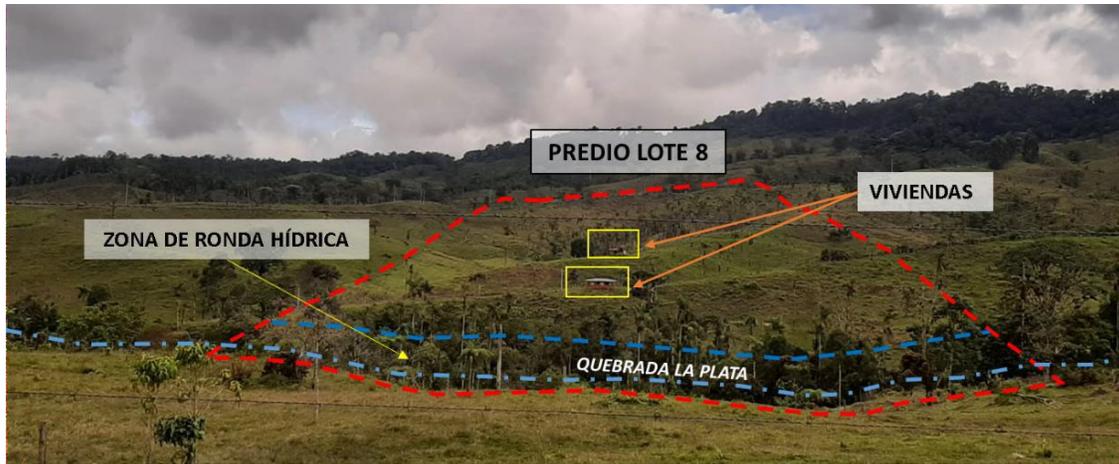
Registro fotográfico 30. Imagen uso del suelo predio Lote 8. Imagen tomada y editada por fuente propia.

Descripción en campo: se evidenció que el predio objeto de restitución, cuenta con pendientes altas a moderadas y bajas, Respecto al uso del suelo, corresponde a potreros para pastoreo bovino, si bien, al momento de la visita no se evidencia la presencia de cabezas de ganado bovinos, la versión fue confirmada por habitantes del sector. En la zona se encuentran dos viviendas que al momento de la visita no se encontraban habitadas, las viviendas son elaboradas en madera, y no cuentan con las condiciones sismo resistentes necesarias para estas. El predio “Lote 8”, cuenta con drenajes afluentes de la quebrada La Plata, que presenta gran caudal. Aunque en el predio se encuentren dos viviendas, como se menciona anteriormente, no se encuentran habitadas, de esta manera, no se generan aguas domésticas que puedan afectar el sector.

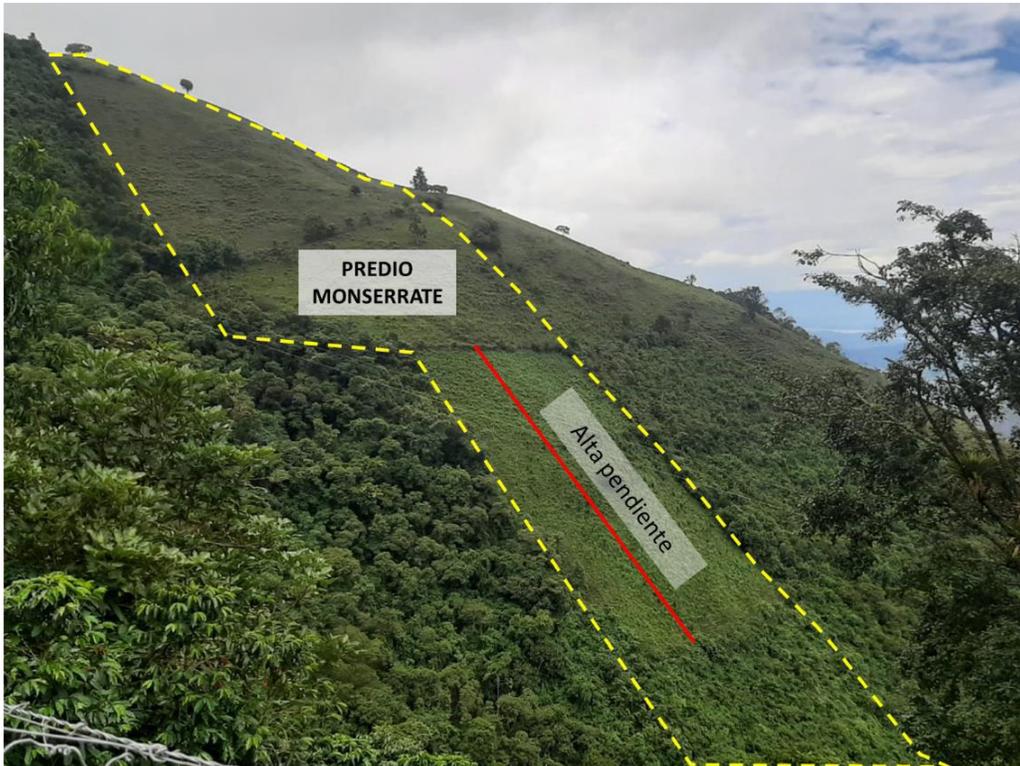
Registro fotográfico 31. Imagen predio Monserrate y su pendiente. Imagen tomada y editada por fuente propia.

Descripción en campo: en la visita realizada el día 13 de junio, se evidenció que el predio “Monserrate” se localiza en un sector con pendientes altas a muy altas respecto al uso del suelo, corresponde a terrenos pasterizados para ganadería de bovinos, los cuales no generan estabilidad o soporte al terreno, dado que los pastos de los potreros no presentan raíces profundas. No se evidenciaron viviendas ni infraestructura en el predio; durante el recorrido se evidenció un drenaje intermitente que pasa por la parte topográficamente baja del terreno afluente de la quebrada El Chuyaco, por tanto, la probabilidad de que esté presente eventos de crecientes que generen inundaciones o avenidas torrenciales que afecte el área del predio es baja. Finalmente, es importante tener en cuenta que el municipio de Tarqui se encuentra en zona de amenaza sísmica ALTA, según lo indica el mapa nacional de amenaza sísmica elaborado por el Servicio Geológico Colombiano y la Universidad de Los Andes.

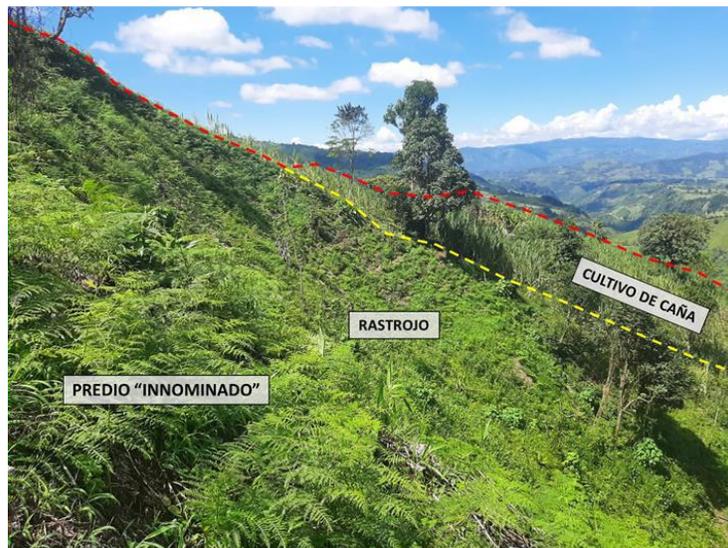
Registro fotográfico 33. Imagen sector evaluado 2 "predio Innominado" y su uso del suelo. Imagen tomada y editada por fuente propia.

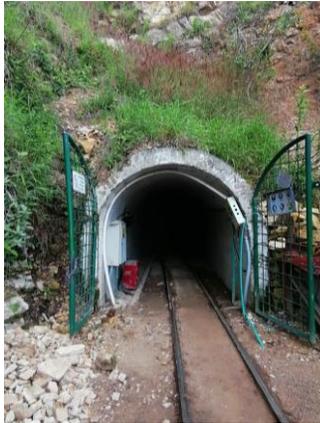
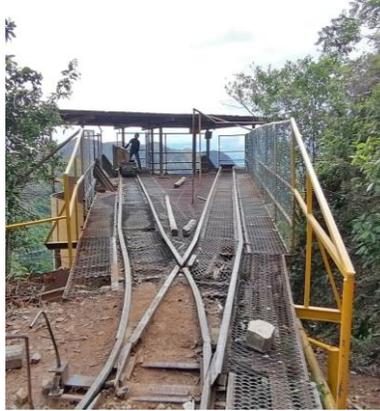
Registro fotográfico 34. Imagen bocamina 7 y 8. Imagen tomada por fuente propia.

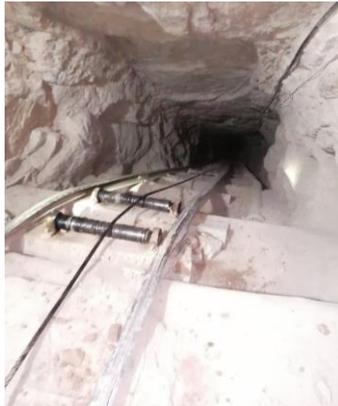
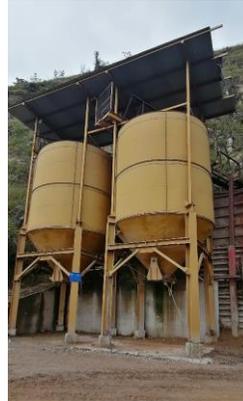
Registro fotográfico 35. Imagen clavada de acceso al nivel 7 y tolvas de almacenamiento de material. Imagen tomada por fuente propia.

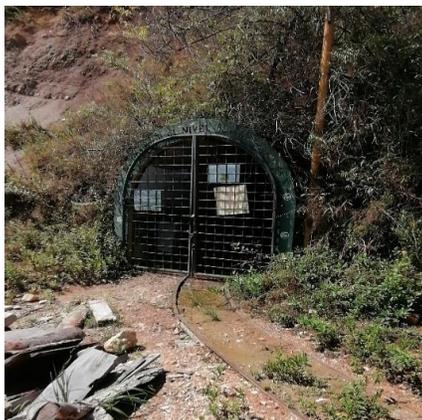
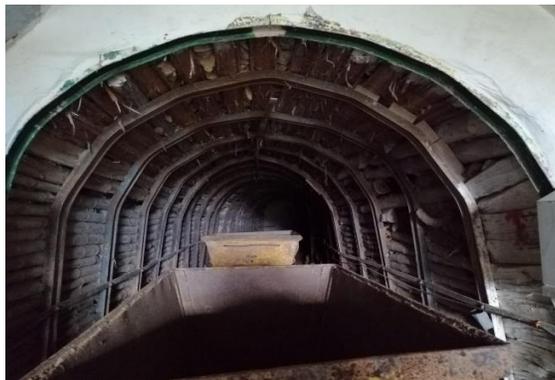
Registro fotográfico 36. Imagen bocamina nivel 6. Imagen tomada por fuente propia.

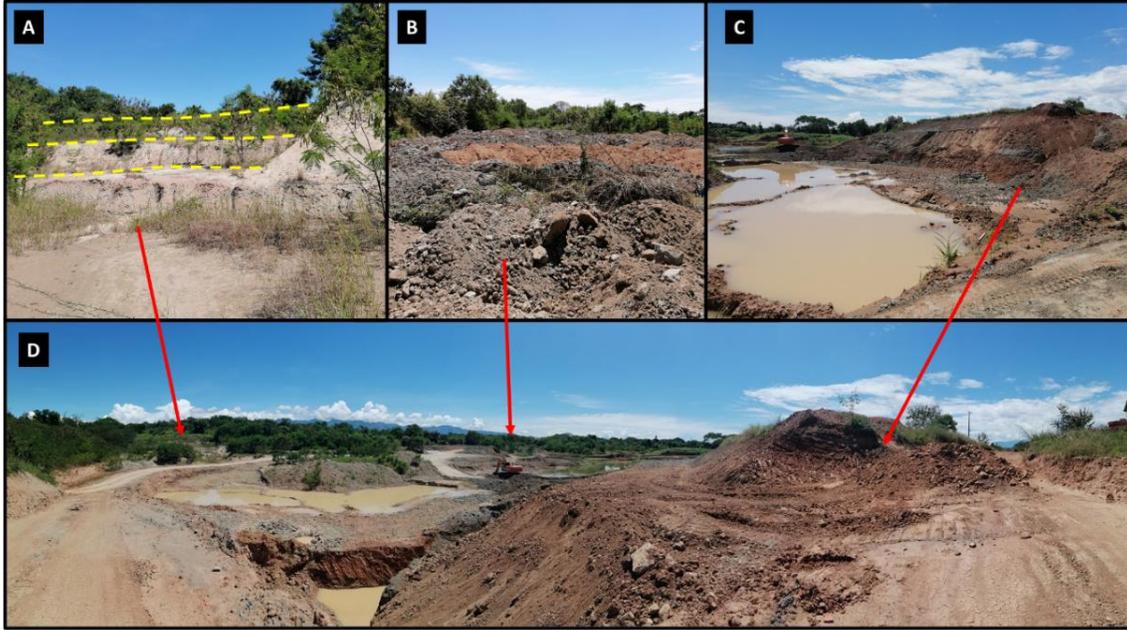
Registro fotográfico 37. Sectores del área de explotación del título No. 20493 – Ladrillera Andina. Fuente propia.

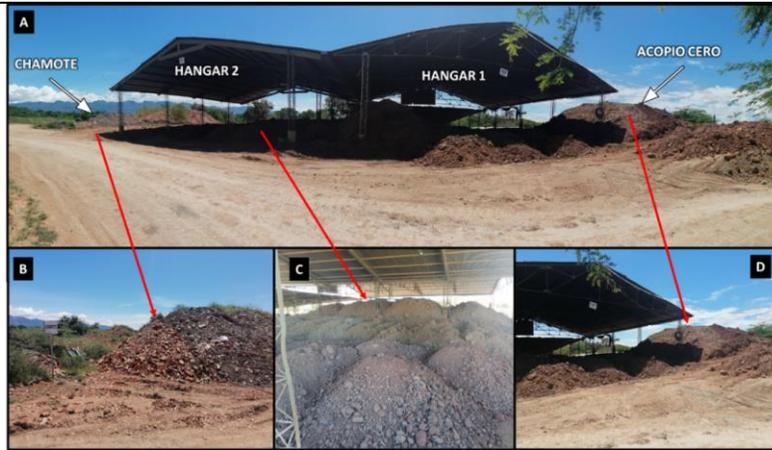
Registro fotográfico 39. Zonas de acopio de materiales en el contrato de concesión No. 20493. Fuente propia.

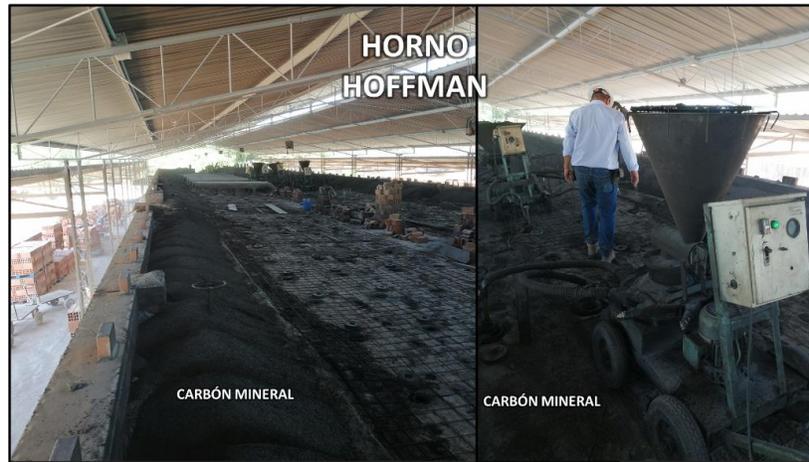
Registro fotográfico 40. Horno Hoffman (parte superior). Fuente propia.

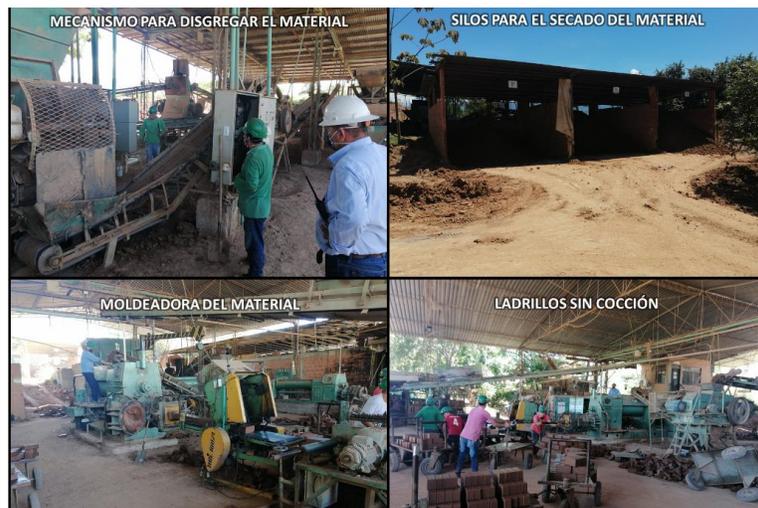
Registro fotográfico 41. Cadena de producción de ladrillo. Fuente propia.

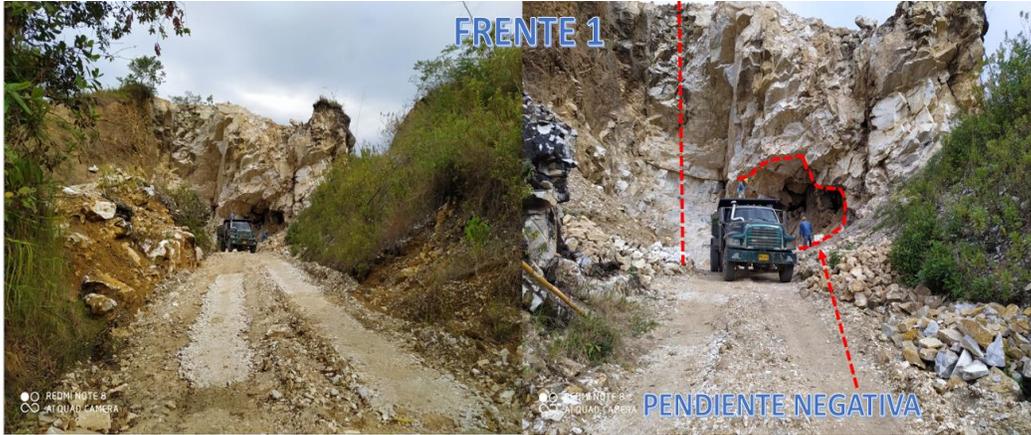
Registro fotográfico 42. Imagen frente No. 1. Título minero No. 13540. Imagen tomada y editada por fuente propia.

Descripción en campo: El frente No. 1, ubicado al sur del título minero; allí se ejecutan actividades de explotación de materiales calcáreos (caliza y dolomita) a cielo abierto sin conformar bancos descendentes, empleando herramientas manuales y un martillo neumático y voladuras; durante la visita se observó un talud el cual cuenta con altura aproximada de 11 metros y ángulo de 90°; se observó que el avance de la explotación se proyecta en sentido sur, el frente presenta una longitud de 27 metros aproximadamente, en el cual se presenta en una sección con pendiente negativa; se observó roca sólida con fracturamiento moderado.

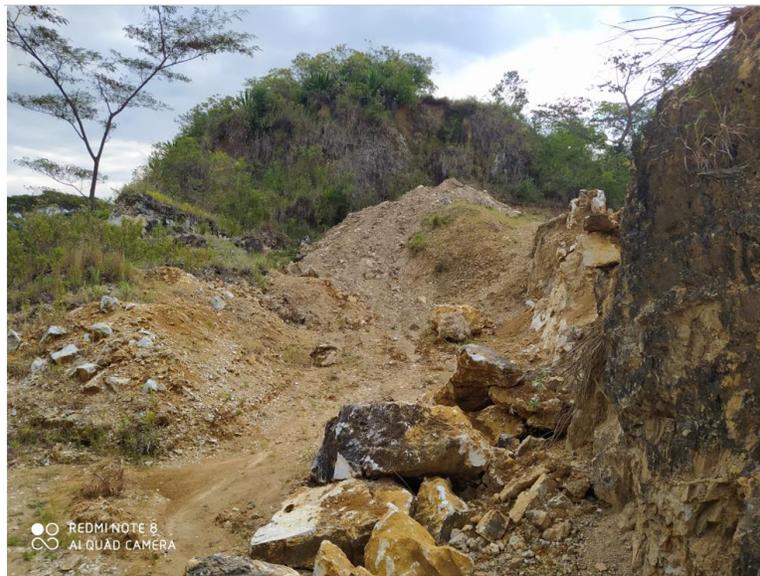
Registro fotográfico 43. Imagen frente No. 2, título minero No. 13540. Imagen tomada y editada por fuente propia.

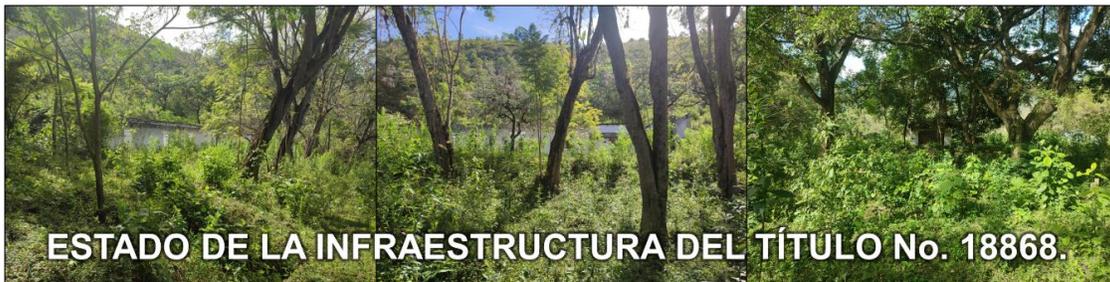
ESTADO DE LA INFRAESTRUCTURA DEL TÍTULO No. 18868.

Registro fotográfico 45. Imagen estado del Título minero No.18868. Imagen tomada y editada por fuente propia.

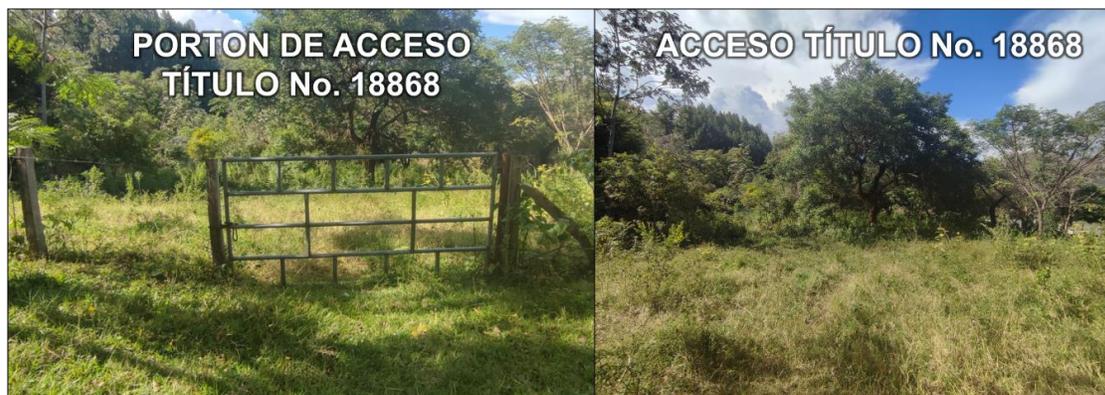
Registro fotográfico 46. Imagen acceso a Título minero No. 18868. Imagen tomada y editada por fuente propia.

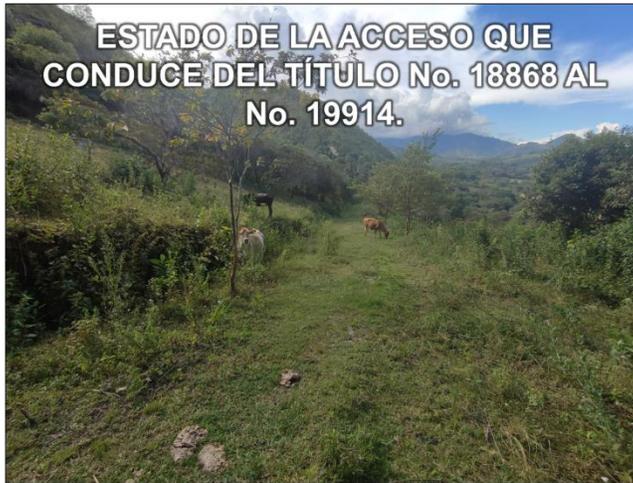
Registro fotográfico 47. Imagen acceso título minero No. 18868 y No19914. Imagen tomada y editada por fuente propia.

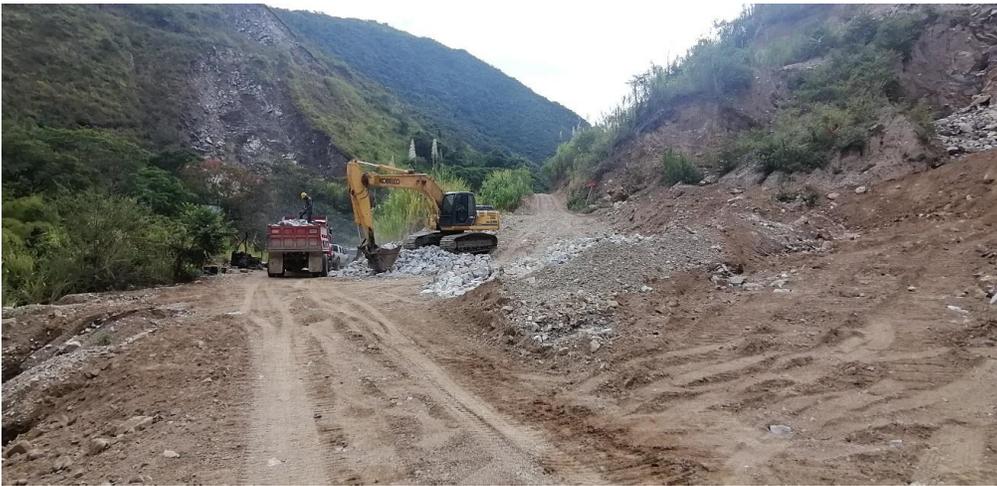
Registro fotográfico 48. Imagen frente No.1, título minero No. 19046. Imagen tomada y editada por fuente propia.
