INFORME DE PRÁCTICA ACADÉMICA REALIZADA EN LA CORPORACIÓN
AUTÓNOMA REGIONAL DEL ALTO MAGDALENA (CAM)

TRABAJO DE GRADO
MODALIDAD PASANTÍA PARA OPTAR TÍTULO DE GEÓLOGA

ELABORADO POR:
NATALIA MUÑOZ AROS
PASANTE DE GEOLOGÍA

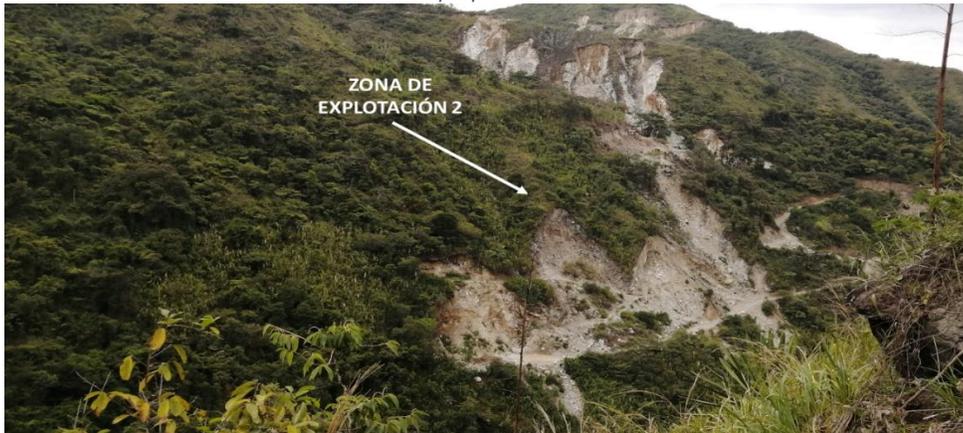
Registro fotográfico 49. Imagen frente No. 2, título minero No. 19046. Imagen tomada y editada por fuente propia.

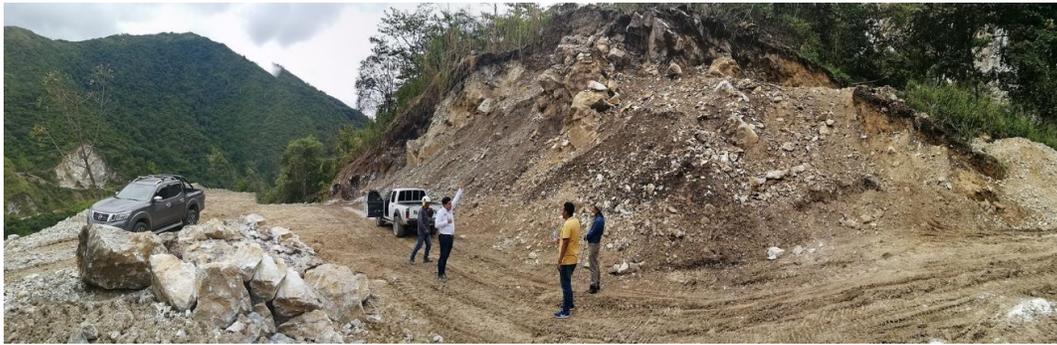
Registro fotográfico 50. Imagen frente No. 3, título minero No. 19046. Imagen tomada y editada por fuente propia.

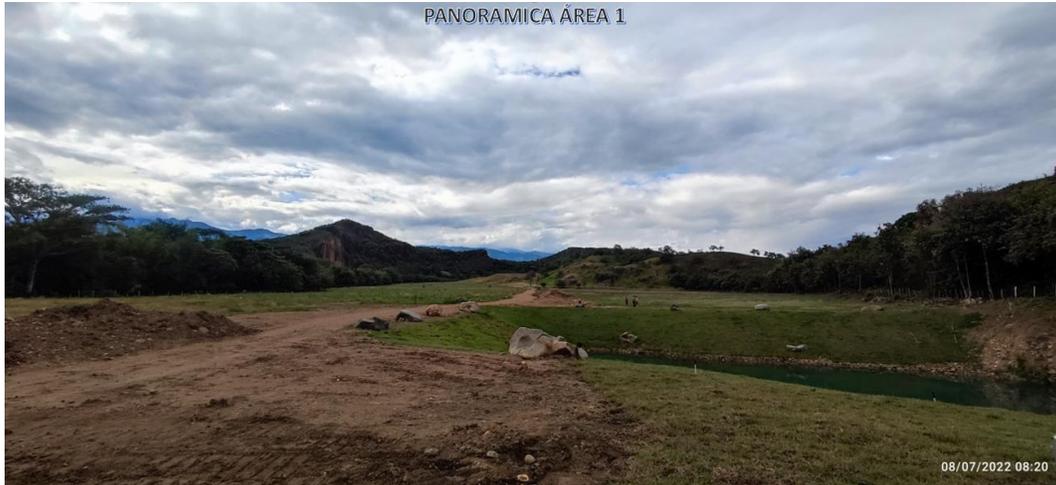
PANORAMICA ÁREA 1

Registro fotográfico 51. Imagen área No. 1, título minero. No. IF1-14158X. Imagen tomada por fuente propia.

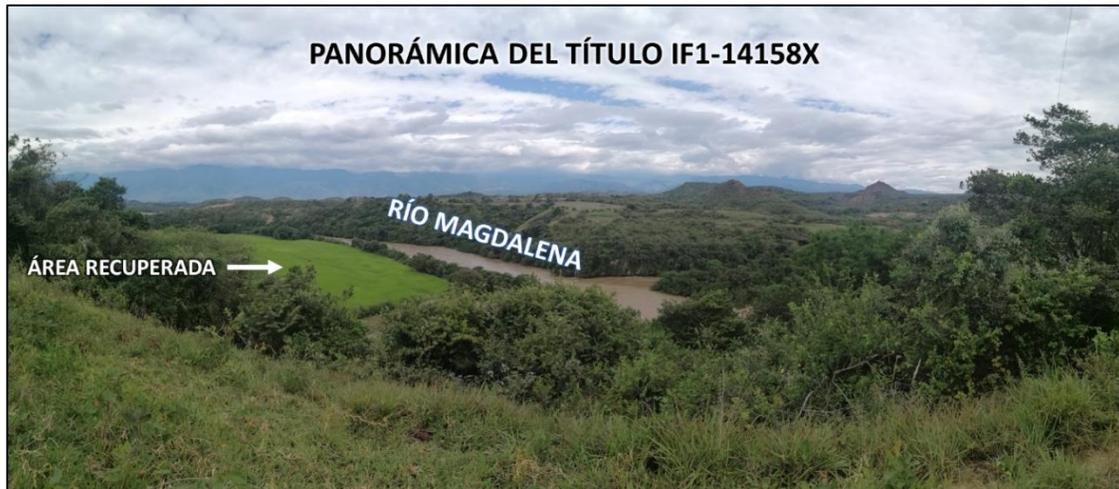
Registro fotográfico 52. Imagen señalización presente en el título minero No. IF1-14158X. Imagen tomada y editada por fuente propia.
