**Informe de práctica académica realizada en la Jefatura de Gestión del Riesgo de Desastres  
de la Secretaría de Medio Ambiente y Desarrollo Sostenible del departamento de Caldas,  
Colombia.**

**Universidad de Caldas  
Facultad de Ciencias Exactas Y Naturales  
Programa de Geología  
Manizales  
2024**

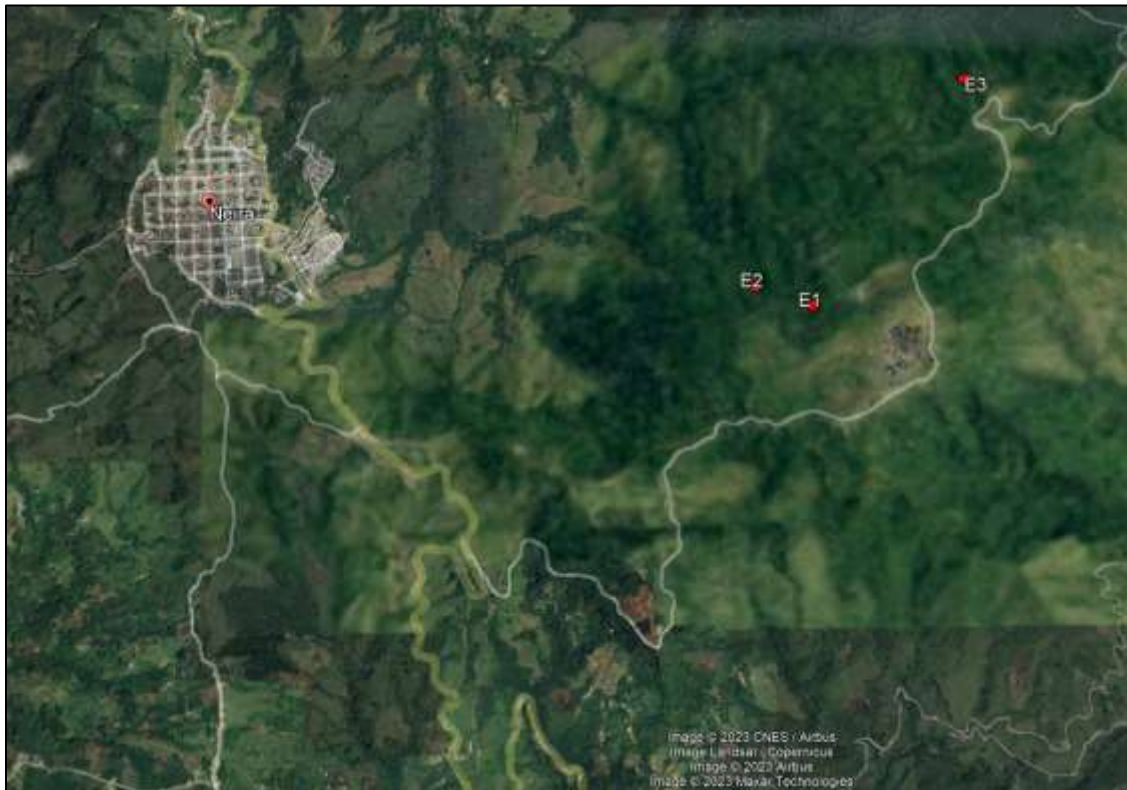
Inicialmente, se verificaron las coordenadas de los epicentros de los sismos reportados en el visor de sismos y en los boletines del Servicio Geológico Colombiano (SGC); se descargó la imagen en formato KML y se sobrepuso a la imagen en Google Earth, con el fin de definir los lugares a recorrer durante la visita técnica (figura 19).

Figura 19. Localización de los sismos estudiados en la visita técnica 5: E1, sismo del 8 de noviembre 15:38 hora local,  $M$  2,1. E2, sismo del 8 de noviembre 23:59 hora local, magnitud 1.8. E3, sismo del 9 de noviembre 6:51 hora local, magnitud 1.8. Fuente: Catalogo Sismicidad del SGC.

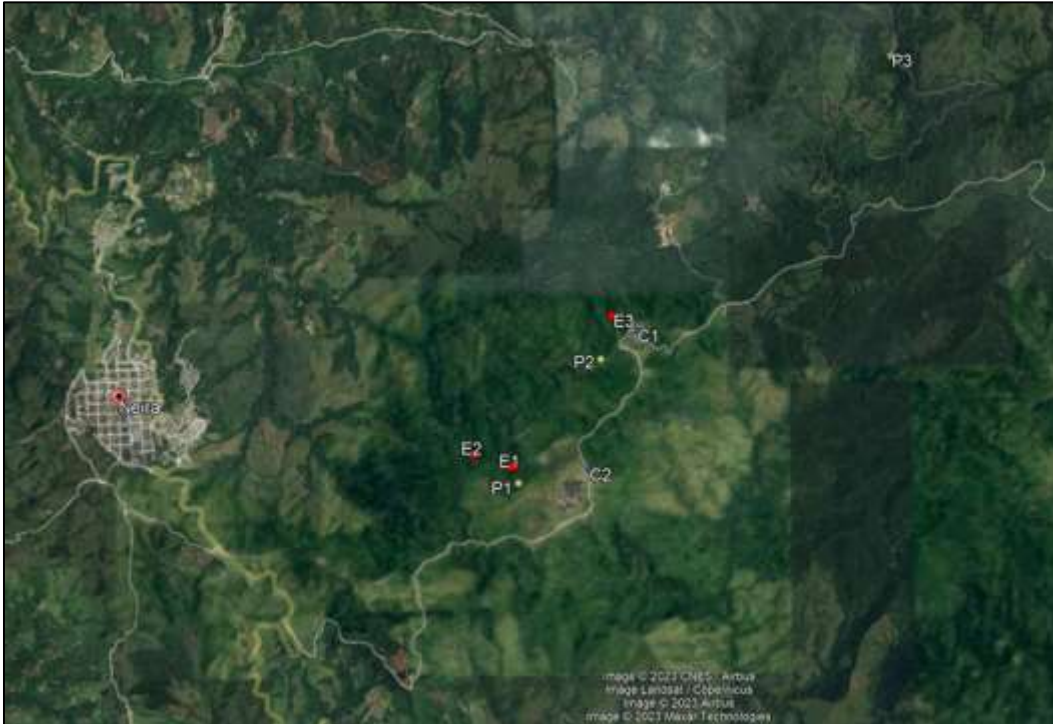
Durante la visita de inspección se analizaron en total 5 sitios cercanos a los epicentros reportados por el SGC e identificados en la figura 19 como P1 y P2 que corresponden a los primeros dos; P3 que corresponde a la actividad minera más cercana a la zona y los otros dos (C1 y C2) donde se habló con la comunidad aledaña a los epicentros (figura 20).

Figura 20. Localizaciones de los puntos visitados durante la visita técnica 5. En rojo E1, E2 y E3, epicentros de los sismos. En amarillo P1, P2 y P3, puntos visitados durante la visita. En azul C1 y C2, puntos en los que se realizó percepción social. Fuente: Epicentros del Catálogo de Sismicidad del SGC; Otros puntos: propia.

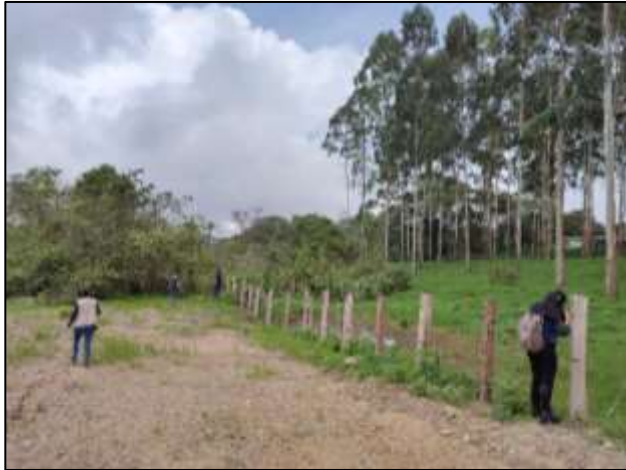
En el sitio denominado P1, se encontró un humedal continuo a la antigua fábrica de Cementos Caldas. En la zona, no se evidencia ningún signo de actividades mineras (detonaciones) que puedan generar la sismicidad reportada, ni se evidencian anomalías en el medio ambiente que pudieran haber sido generadas por dicha actividad (figura 22).

Figura 22. Fotografía de la zona del humedal que corresponde al punto P1 visitado en la visita técnica 5. Fuente: propia.

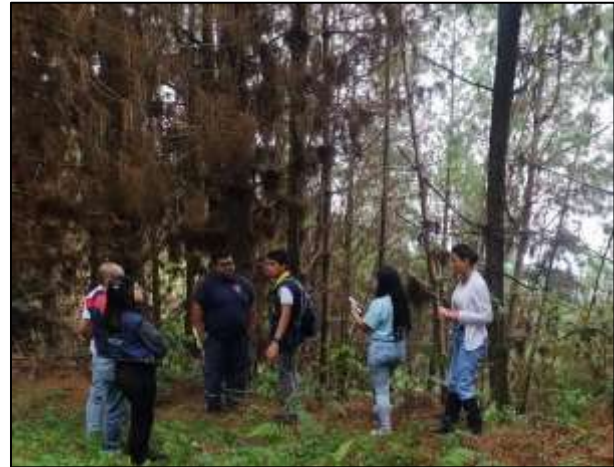
El Punto P2 corresponde al área más cercana al epicentro E3 y está en una zona boscosa en predios de la reforestadora El Guasimo S.A.S. En este lugar no se encontraron evidencias en

el medio ambiente que pudieran ser consecuencia de actividad minera y desde la alcaldía se informa que ninguno de los guardabosques de la reforestadora ha denunciado actividades sospechosas en la zona (figura 21).

Figura 21. Fotografía tomada a la Zona boscosa de la reforestadora El Guásimo que corresponde al punto P2 de la visita técnica 5. Fuente: propia.

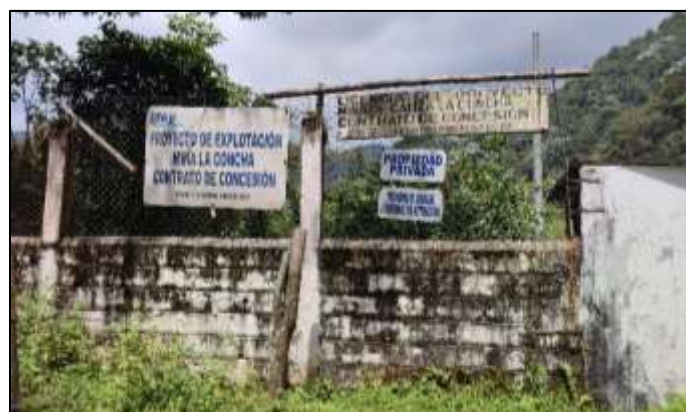
También, se visitó el punto P3 (Mina La Concha), que corresponde con la actividad minera más cercana al lugar de los epicentros reportados, pero, esta se encuentra a 3 Km en línea recta del epicentro más cercano E3. El día de la visita no se logró acceder al predio, sin embargo, vecinos del sector no reportan actividad anómala (figura 23).

Figura 23. Fotografía tomada en la entrada de la Mina La Concha que corresponde con el punto P3 de la visita técnica 5. Fuente: propia.

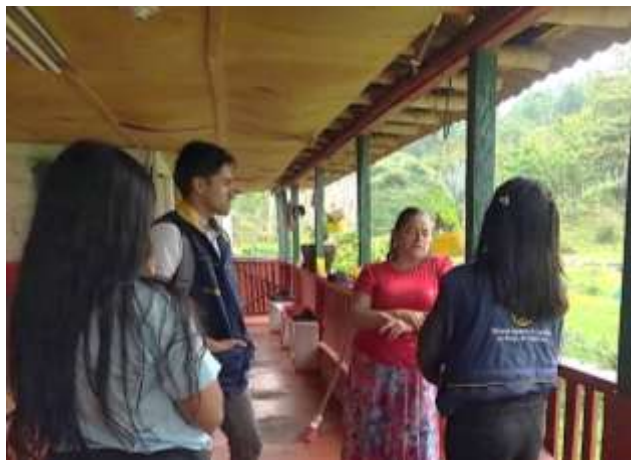
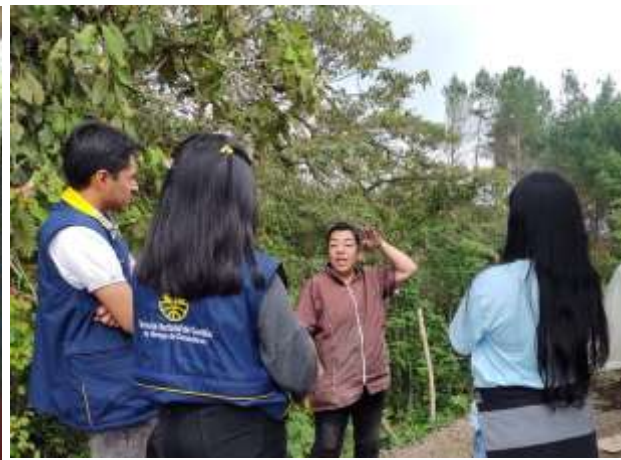
Adicionalmente, se estableció comunicación con algunos de los habitantes cercanos a la zona de los epicentros, para conocer su percepción ante los sismos presentados en los puntos C1 Y C2 (figura 24 y 25). En general, la comunidad del sector indica la percepción de un movimiento sísmico brusco y no reportan actividades atípicas en la zona.

Figura 24. Fotografía tomada en el punto C1 de la visita técnica 5. Acercamiento a la comunidad. Fuente: propia.

Figura 25. Fotografía tomada en el punto C2 de la visita técnica 5. Acercamiento a la comunidad. Fuente: propia.

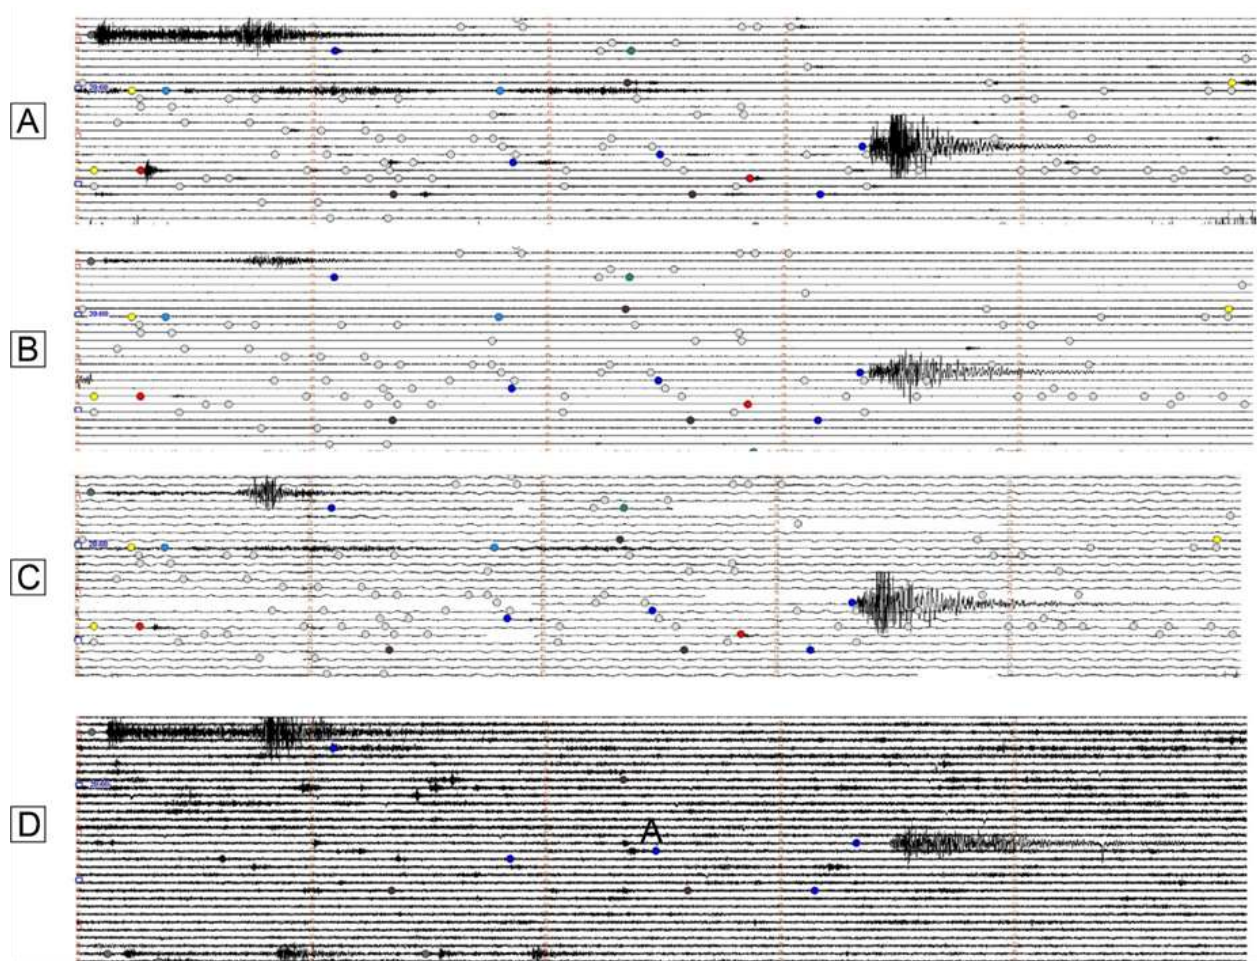
De igual manera, para el sismo de magnitud 2.1 registrado a las 15:38 hora local (20:38 UTC) se revisaron cuatro sismogramas asociados a la componente vertical de las estaciones Recio 3, Laguna Verde, Lisa y Moral (A, B, C Y D respectivamente) que pertenecen a la red de monitoreo volcánico del SGC (figura 26).

Figura 26. Sismogramas de las estaciones sismológicas Recio 3 (A), Laguna Verde (B), Lisa (C) y Moral (D) que muestran a la derecha el sismo de magnitud 2.1 registrado a las 20:38 UTC. Fuente: Servicio geológico colombiano.

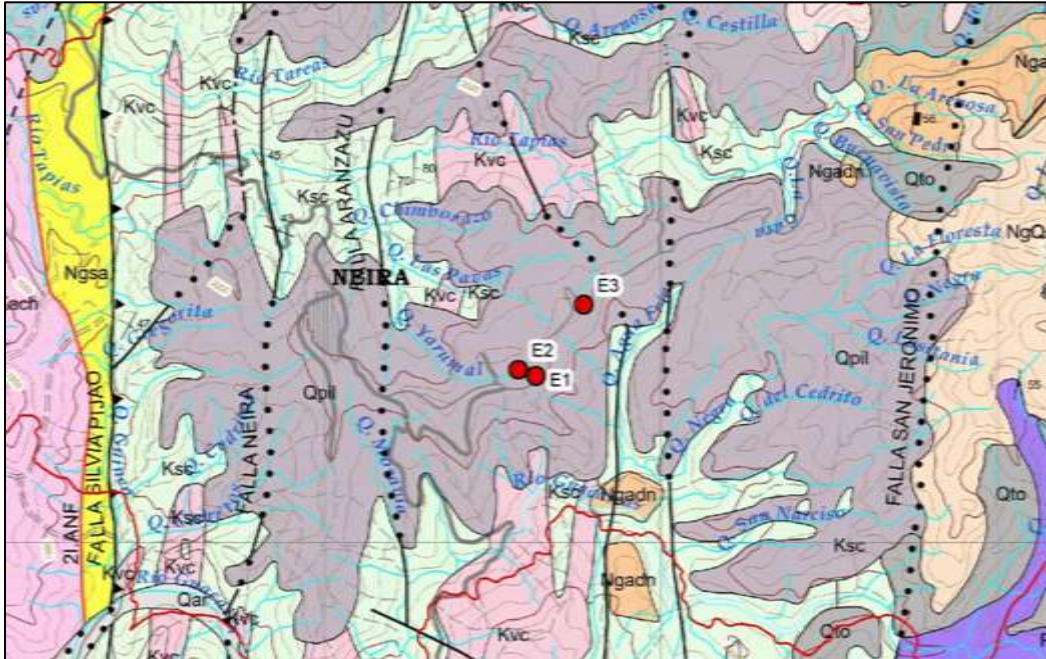
Finalmente, se localizaron los epicentros de los sismos registrados sobre la base geológica de la Plancha 206 Manizales en escala 1:100000 del SGC. En esta se evidencia que la zona se encuentra influenciada por el Sistema de Fallas Romeral; se destaca la presencia de la Falla Silvia-Pijao, la Falla Neira, la Falla Aranzazu y la Falla San Jerónimo (figura 27).

Figura 27. Localización de los sismos estudiados durante la visita técnica 5 sobre la base geológica de la plancha 206 en escala 1:100000 donde se muestra la gran influencia tectónica en la zona. Fuente: Servicio Geológico Colombiano.

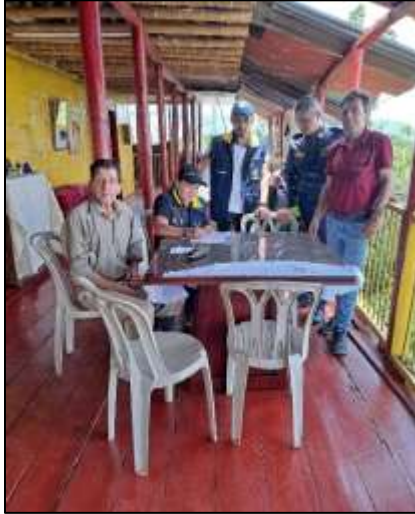
El 23 de septiembre del 2023 se realizó visita al municipio de La Merced, con el fin de hacer la identificación de afectados por una fuerte tormenta y vendaval presentado en días anteriores; el censo de afectados se realizó tanto en la zona urbana como en la rural y en compañía de los organismos de socorro del municipio (figura 33). Se censaron en total 21 familias y se diligencio el formato correspondiente.

*Figura 33. Fotografía tomada en una de las viviendas censadas en la visita 1 en zona rural de La Merced. Fuente: propia.*

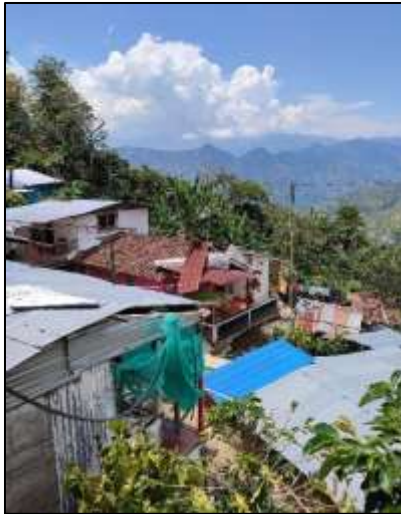
Las más afectadas se ubican en zonas de ladera con poca vegetación y en las cimas de las divisorias de aguas, donde se encuentran más expuestas a los fuertes vientos (figura 34). La mayoría de las viviendas presentan un método constructivo deficiente, haciendo uso de guaduas y amarras para fijar el techo que en general está constituido por hojas de Zinc (figura 35).

*Figura 34. Fotografía tomada durante la visita 1 a viviendas afectadas en ladera descubierta. Fuente: propia.*

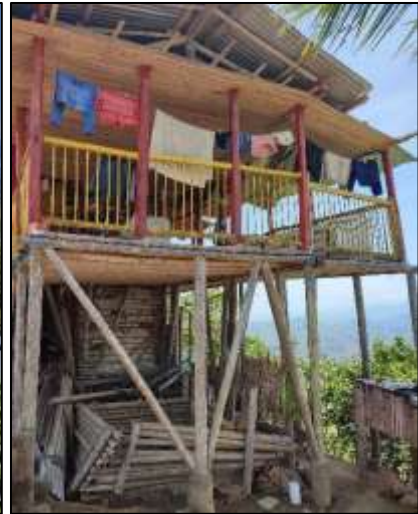
*Figura 35. Fotografía tomada a una de las viviendas donde se evidencia el método constructivo común en la zona. Fuente: Propia.*

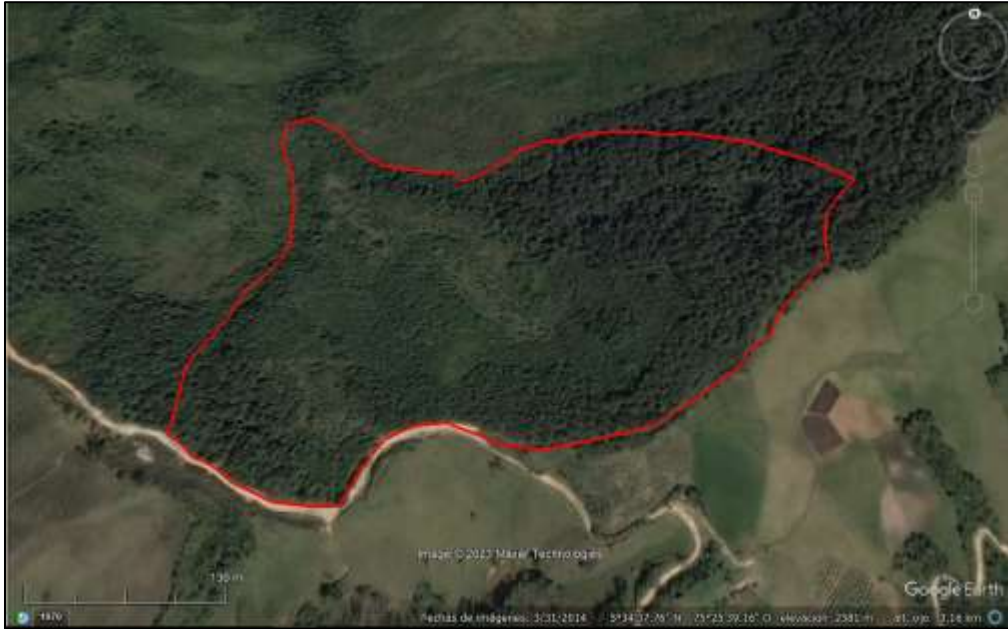
Durante la visita se encontró que el predio cuenta con abundante vegetación arbórea obedeciendo a las actividades de reforestación realizadas, no presenta fenómenos amenazantes como movimientos en masa u otros procesos erosivos y solo se hace necesario el cambio de la cerca que lo delimita debido a que esta se encontró muy deteriorada.

*Figura 42. Perímetro del predio revisado durante la visita de acompañamiento 1. Fuente: IGAC e Imagen Satelital de Google Earth.*

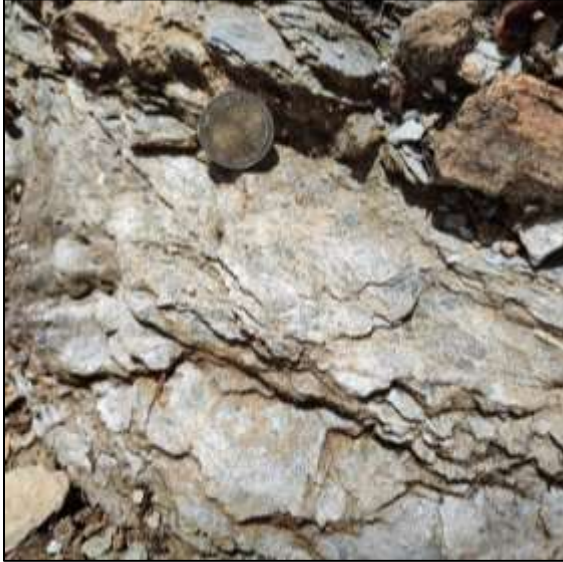
Además, fue posible revisar la geología de la zona y contrastarla con la geología oficial publicada por el Servicio Geológico Colombiano. Se encontró aflorando esquistos cuarzo-sericíticos del grupo Cajamarca que concuerda con la geología publicada en la plancha 187 en escala 1:100000 del Servicio Geológico Colombiano (figura 43 y 49).

*Figura 43. Fotografía tomada a los esquistos cuarzo-moscovíticos del Complejo Cajamarca que afloran en la zona de la visita de acompañamiento 1. Fuente: propia.*

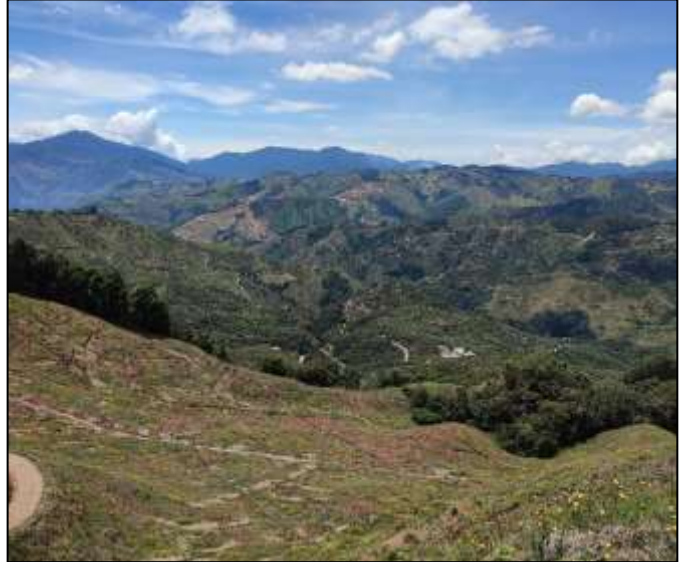
En general la zona presenta una geomorfología con pendientes abruptas y de curvatura compleja (concavo-convexas); presenta una intensa deforestación y los bosques han sido reemplazados por cultivos de aguacate Hass; esto en un futuro podría generar problemáticas relacionadas con el recurso hídrico y procesos erosivos por la falta de cobertura (figura 44).

*Figura 44. Fotografía tomada durante la visita de acompañamiento donde se observa la geomorfología y uso del suelo en la zona aledaña al predio. Fuente: propia.*

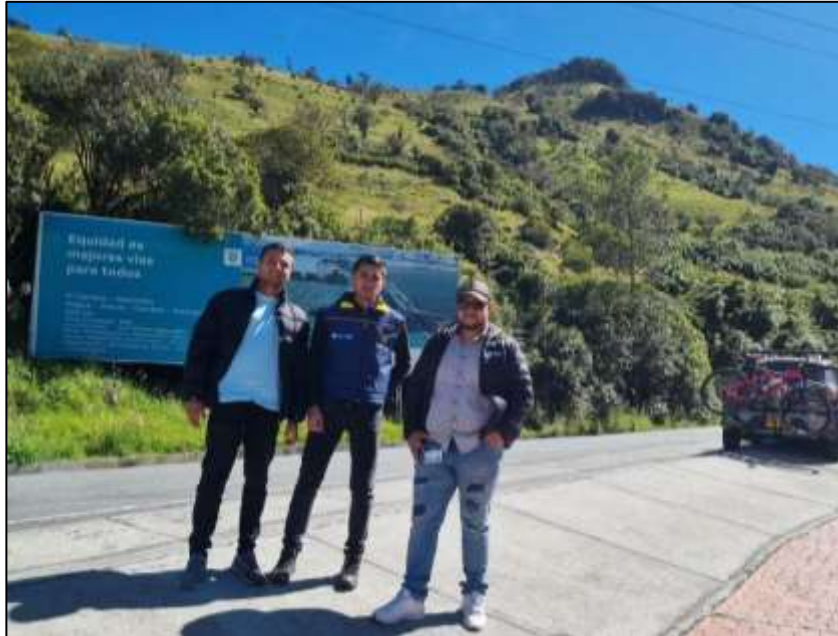
El 25 de agosto del 2023 se realizó una visita en compañía de contratista de la secretaria de medio ambiente de Caldas en inmediaciones del PNNN; con el objetivo de dar recomendaciones a los visitantes del sector respecto al nivel de actividad, alerta y riesgo volcánico asociado al Volcán Nevado del Ruiz (figura 45).

*Figura 45. Fotografía tomada a la comisión de la JEDEGER encargada del acompañamiento a visitantes del PNNN durante la visita 2. Fuente: propia.*

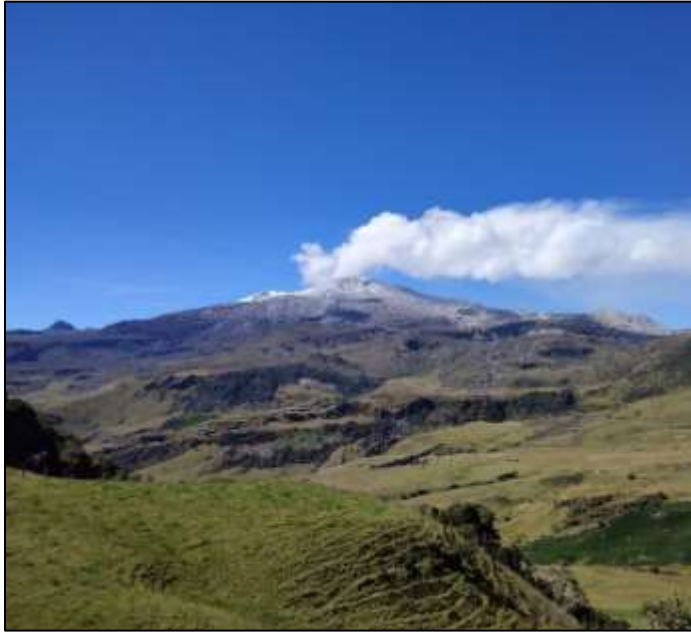
Durante la visita fue posible observar el edificio volcánico (figura 46) y se compartió el conocimiento técnico con los visitantes del sector; se les brindó información acerca de la geomorfología y geología básica del volcán, su comportamiento y fenómenos superficiales y sus amenazas asociadas; así como los planes de emergencia y evacuación elaborados desde la Jefatura de Gestión de Riesgo de Desastres (JEDEGER).

Figura 46. Fotografía tomada al Volcán Nevado del Ruíz, observado durante la visita de acompañamiento 2. Fuente: propia.

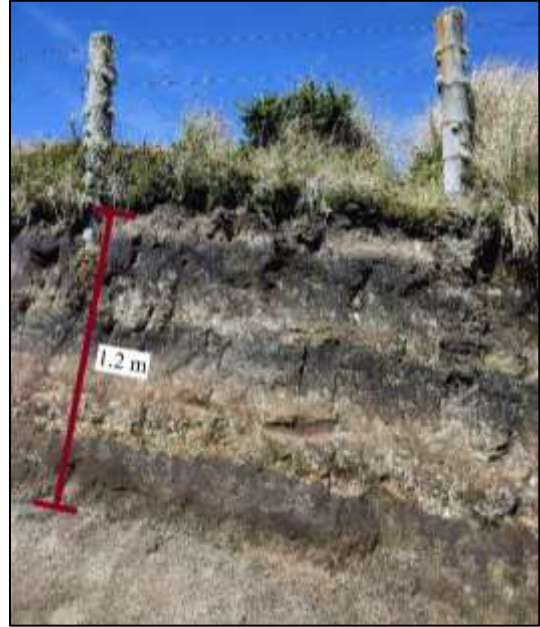
Además, fue posible observar varios perfiles de suelo típicos de ambientes con alta influencia volcánica, con presencia de niveles de ceniza, lapilli, bombas y bloques, así como paleo suelos (figura 47). La composición andesítica de estos materiales con presencia de cuarzo, feldespatos, anfíboles y biotita principalmente, es típica de depósitos de un arco magmático de zona de subducción, como es el caso del vulcanismo presente en esta zona del país de estos materiales

Figura 47. Fotografía tomada durante la visita de acompañamiento 2 en la que se aprecia el perfil de suelos típico en la zona. Fuente: propia.

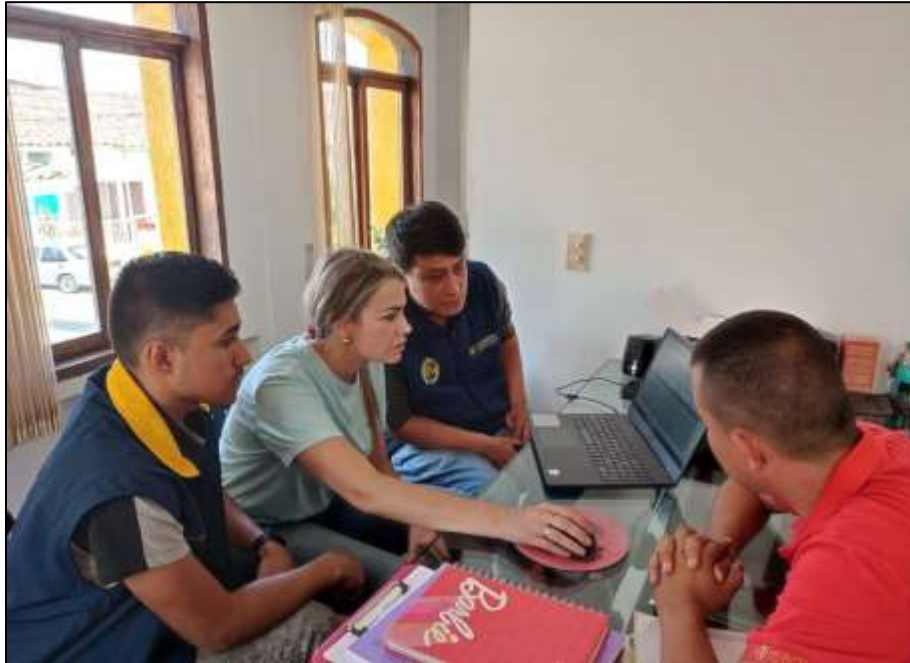
El 25 de septiembre del 2023 se realizó, una visita de acompañamiento a la alcaldía del municipio de San José, Caldas con el fin de revisar el plan de acción de la declaratoria de calamidad pública producida debido a los fuertes vendavales que se presentaron en días anteriores y que afectaron de manera significativa a este municipio (figura 48).

*Figura 48. Fotografía tomada durante la revisión por parte de la JEDEGER al plan de acción por declaratoria de calamidad pública de la alcaldía de San José, Caldas. Fuente: propia.*

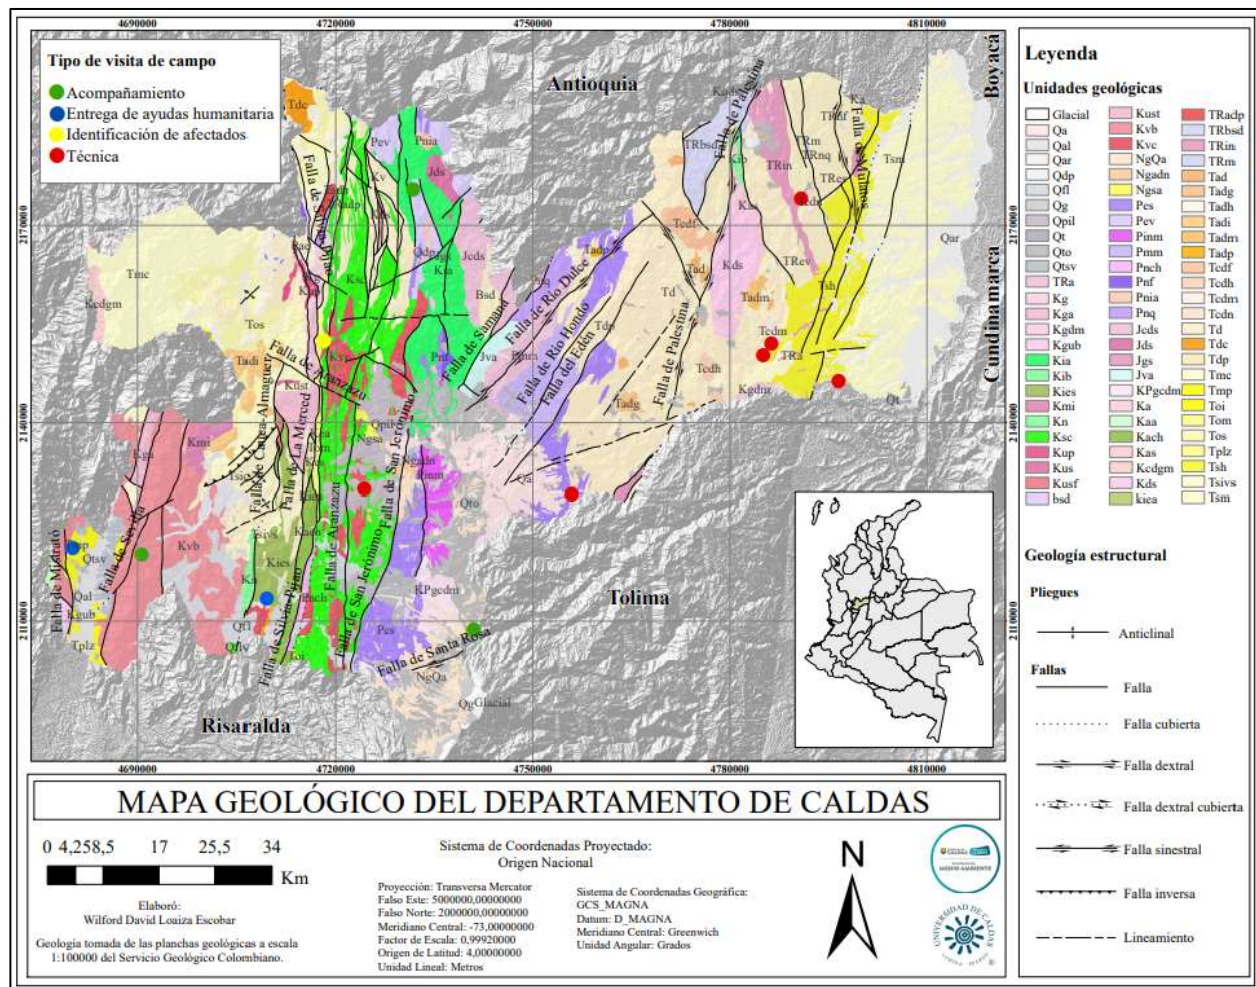
El predio está construido, según el mapa geológico del departamento de Caldas (figura 49), sobre depósitos Glaciofluviales y piroclásticos (Qto), los cuales en la zona generan perfiles de meteorización dando como resultado en general suelos residuales finos y plásticos, así como arenosos finos, además de un horizonte orgánico cubiertos por vegetación arbustal con presencia de árboles y maleza. Según el mapa de amenaza por movimientos en masa en escala 1:100000

El predio está construido, según el mapa de unidades geológicas del departamento de Caldas, sobre el grupo honda (Tsh) (figura 49), localmente presenta lutitas rojas con intercalación de areniscas. Lo que en general produce suelos residuales finos y plásticos, así como arenosos, además de un horizonte orgánico cubierto con poca vegetación, lo que favorece la erosión.

El predio está construido, según el mapa geológico del departamento de Caldas (figura 49), sobre el Grupo Honda (Tsh), localmente presenta lutitas rojas con intercalación de areniscas. Lo que en general produce suelos residuales finos y plásticos, así como arenosos, además de un horizonte orgánico cubierto con vegetación de poca profundidad, lo que favorece la erosión. Además, se encuentra próximo a la Falla Mulato, de manera que podría estar siendo afectado por la dinámica de esta. Según el mapa de amenaza por movimientos en masa en escala 1:100000 del SGC, el predio se encuentra en zona de amenaza muy alta.

Desde el punto de vista geológico, la zona está construida sobre depósitos piroclásticos y glacifluviales (Qto) (figura 49); en el sitio no se observaron agrietamientos del terreno, reptaciones o algún rasgo que indique la presencia de fenómenos de remoción en masa o procesos erosivos activos que puedan estar generando afectaciones al predio; sin embargo, la ocurrencia de sismos si puede provocar que los agrietamientos empeoren.

La masa desplazada involucra suelo residual producto de material volcanoclástico y suelo orgánico con poca cobertura vegetal. El material parental corresponde con la unidad Qto del Mapa Geológico del Departamento de Caldas (figura 49). Se observan actividades de ganadería y agricultura en la parte alta de la ladera que además presenta pendientes muy abruptas y geometría compleja (cóncavo-convexa) (figuras 29 y 30).

Figura 49. Mapa de la localización de las visitas de campo en el Mapa Geológico del Departamento de Caldas. Fuente: Elaborado a partir de las planchas geológicas en escala 1:100.000 del Servicio Geológico Colombiano y complementado con DEM 12.5 m de la NASA.
