**INFORME PRÁCTICA ACADÉMICA EN EL ÁREA DE GEOLOGÍA PARA EL
CONSORCIO TOLIMA NORTE EN ASOCIACIÓN CON LA CORPORACIÓN
AUTÓNOMA REGIONAL DEL TOLIMA**

Trabajo presentado como requisito para optar al título de Geólogo

**UNIVERSIDAD DE CALDAS
FACULTAD DE CIENCIAS EXACTAS Y NATURALES
PROGRAMA DE GEOLOGÍA
Manizales, Caldas
Abril 2023**

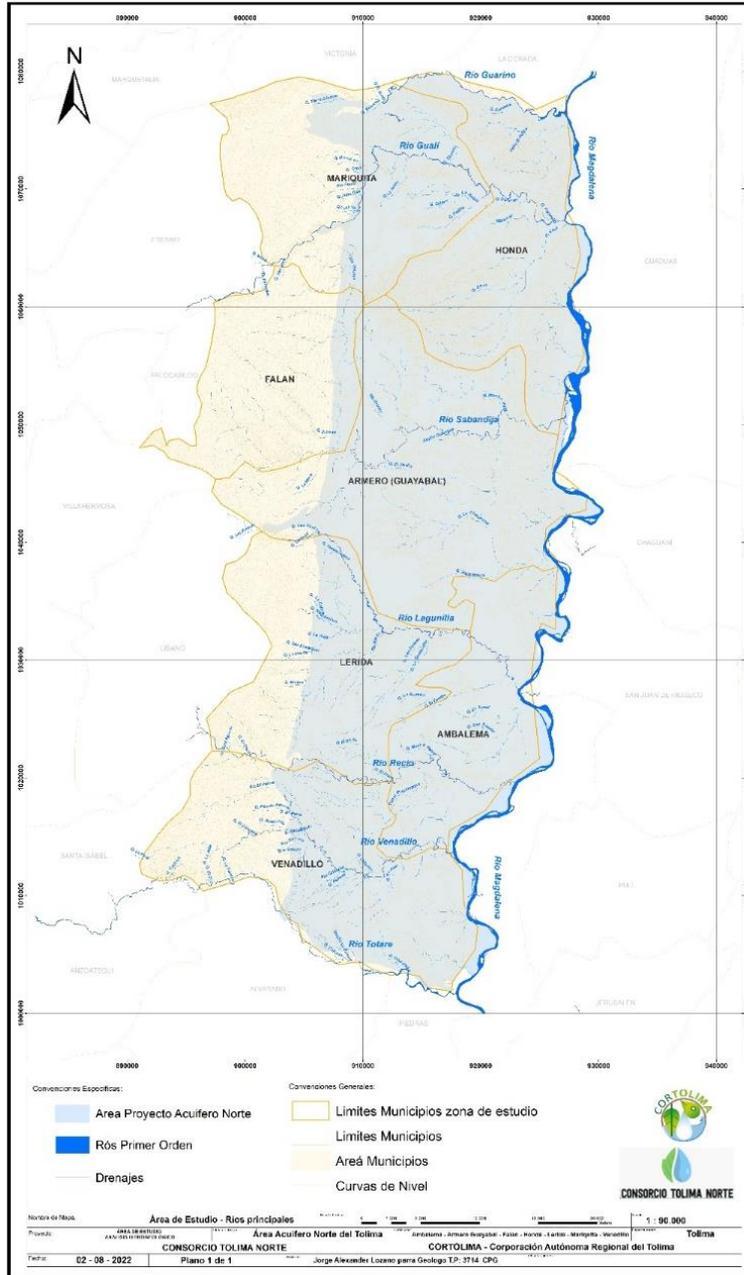
El eje principal de drenaje es el río Magdalena, tiene dirección Norte - Sur, ubicado en el sector oriental limitando el área de estudio, tiene gran cantidad de ríos tributarios que dan origen en la Cordillera central, además, estos presentan determinada serie de afluentes y subafluentes, más importantes nombrándolos de Norte a Sur son: Ríos Guarinó, Rio Gualí, Sabandija, Lagunilla Recio y Venadillo. En la Ilustración 2 es la delimitación del área de estudio, los principales ríos, sus respectivos afluentes y tributarios, también, los siete municipios del área de influencia del acuífero Norte. El área total del Acuífero del Norte del Tolima es de 932 Km².

Ilustración 2. Delimitación área de estudio, principales ríos y sus afluentes. Fuente, CONSORCIO TOLIMA NORTE 2022.

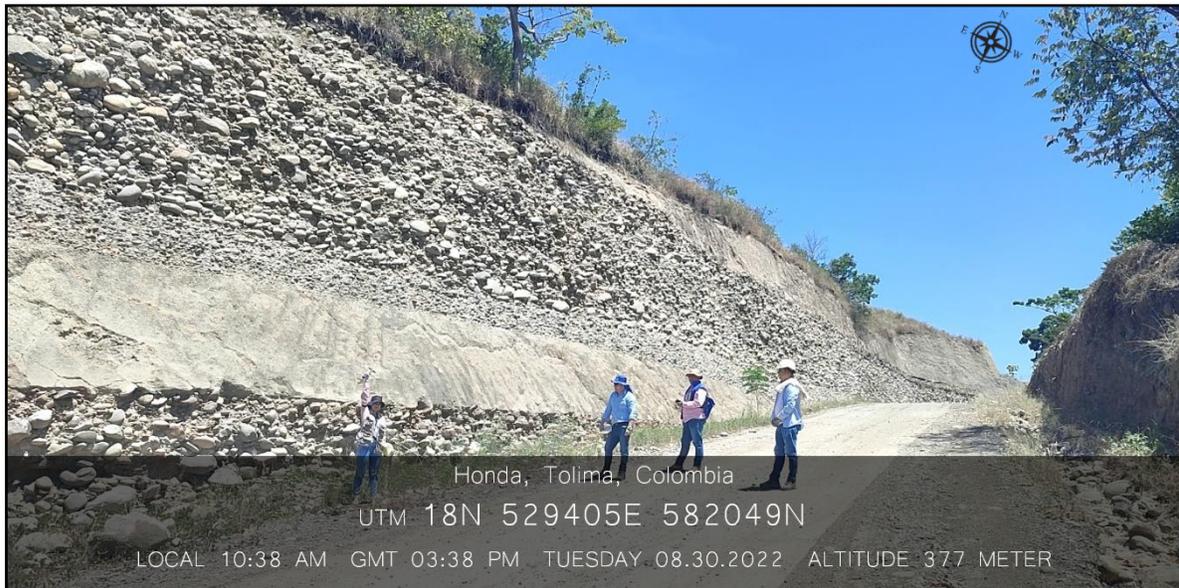
La ilustración 3 es tomada el 30 de agosto de 2022 en Honda, el supervisor de la Corporación Autónoma Regional del Tolima hace acompañamiento a una mina de extracción de material para construcción, en la imagen también está presente el administrador de la mina. Los depósitos están asociados al río Magdalena (Terciario). Es tomada como sección tipo por ser un gran afloramiento en el que son evidenciables las diferentes litologías pertenecientes a la Formación Mesa.

Ilustración 3. Fotografía tomada en el municipio de Honda, sección tipo de la Formación Mesa.

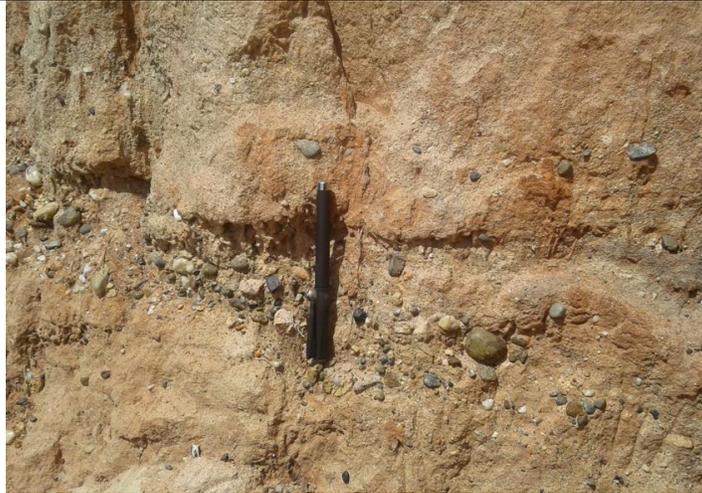
Ilustración 7. Gravatas redondeadas a subredondeadas.

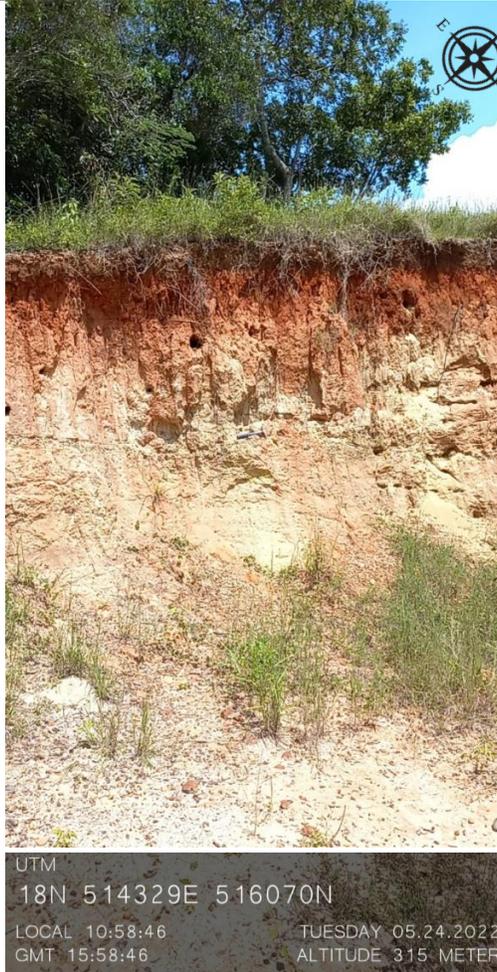
Ilustración 8. Conglomerado, suelo residual de 10 cm y suelos con óxidos

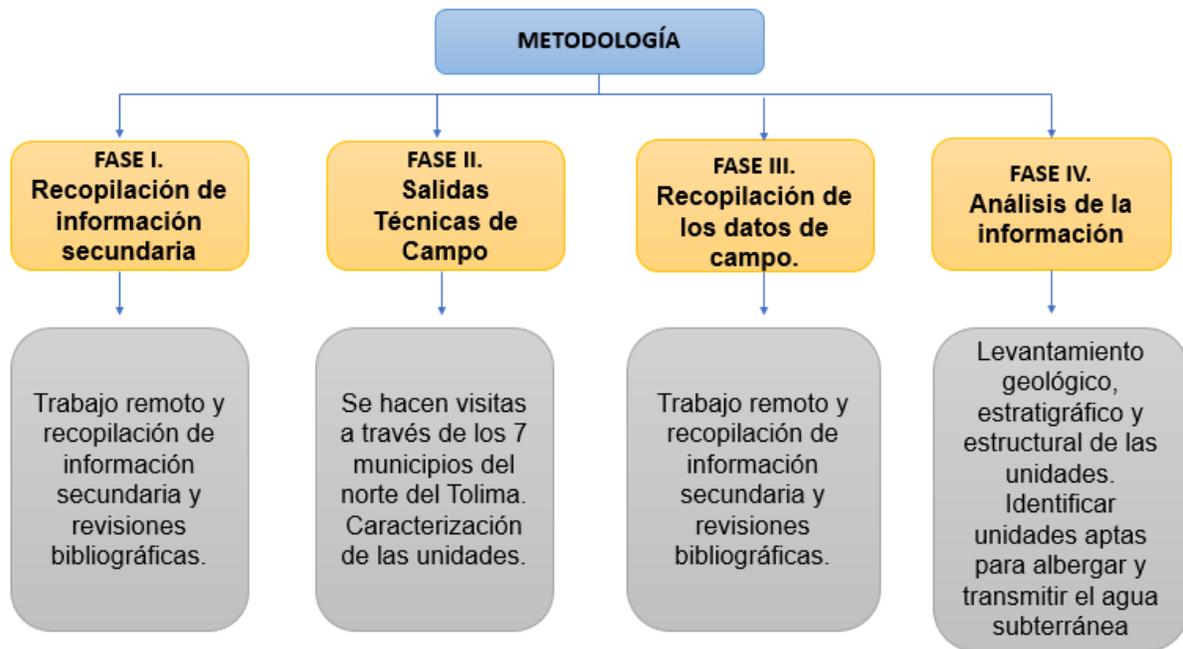
La ilustración 9 es un resumen gráfico de las fases a lo largo del desarrollo del proyecto, en un intento de agrupar las actividades desde que se dio inicio al desarrollo del contrato hasta sus fases finales y de presentación.

Ilustración 9. Metodología en diagrama grafico en el que se describen cada una de las fases del proyecto.

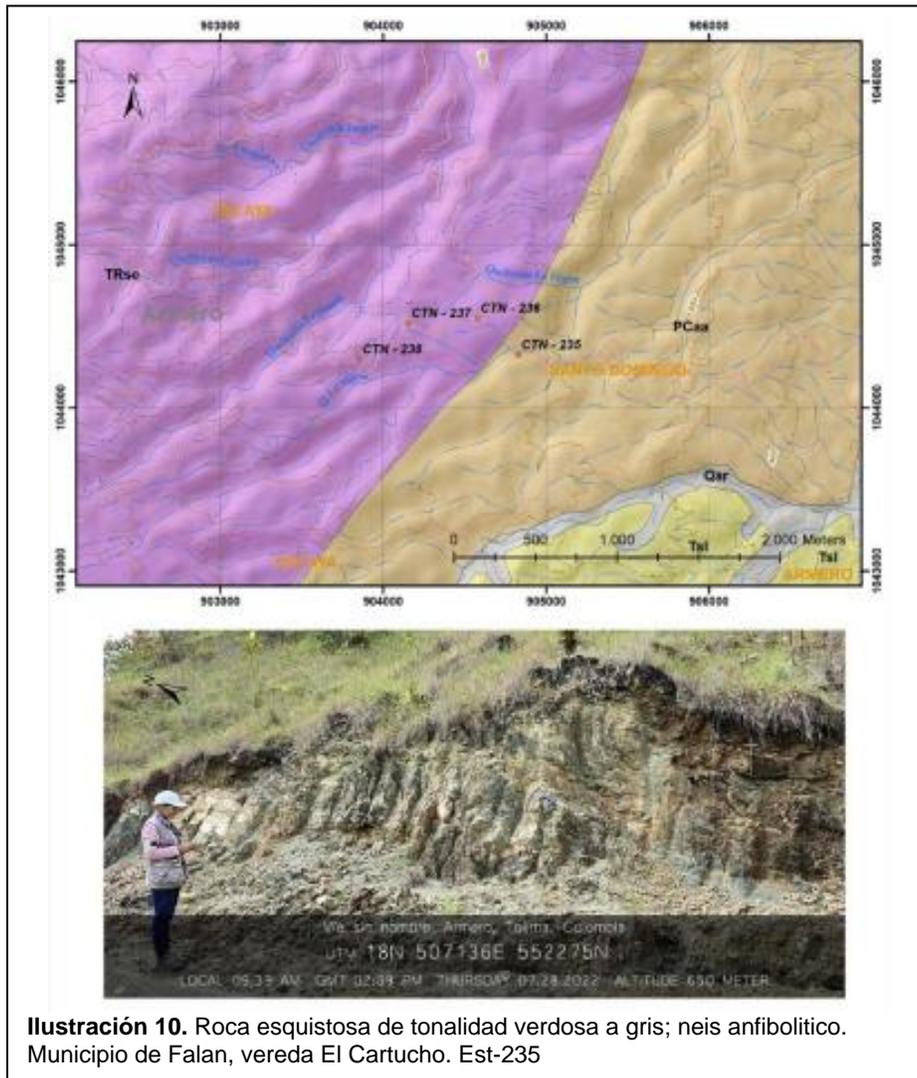
Ilustración 10. Roca esquistosa de tonalidad verdosa a gris; neis anfibolítico. Municipio de Falan, vereda El Cartucho. Est-235

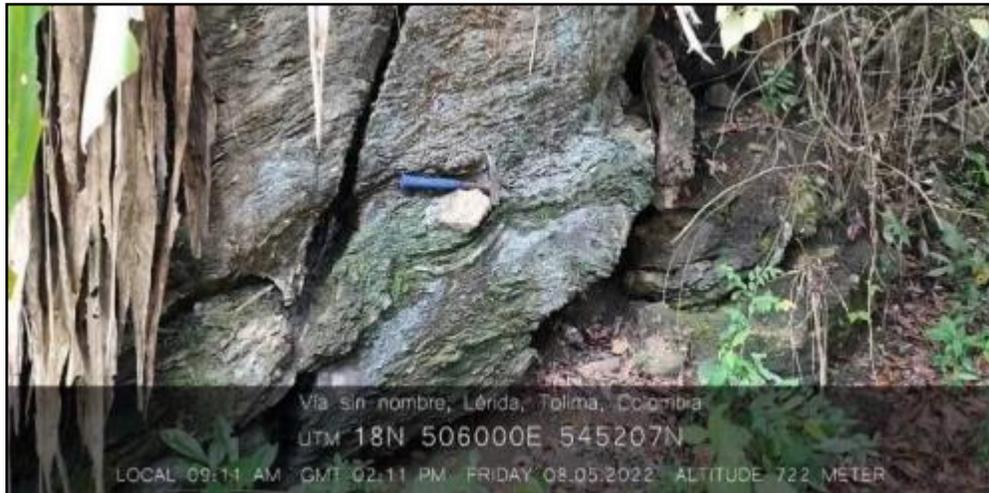
Ilustración 11. Esquistos verdes (TRev) con foliación fina dentro de la franja localizada al NW de Lérída dentro de la cuenca del río.

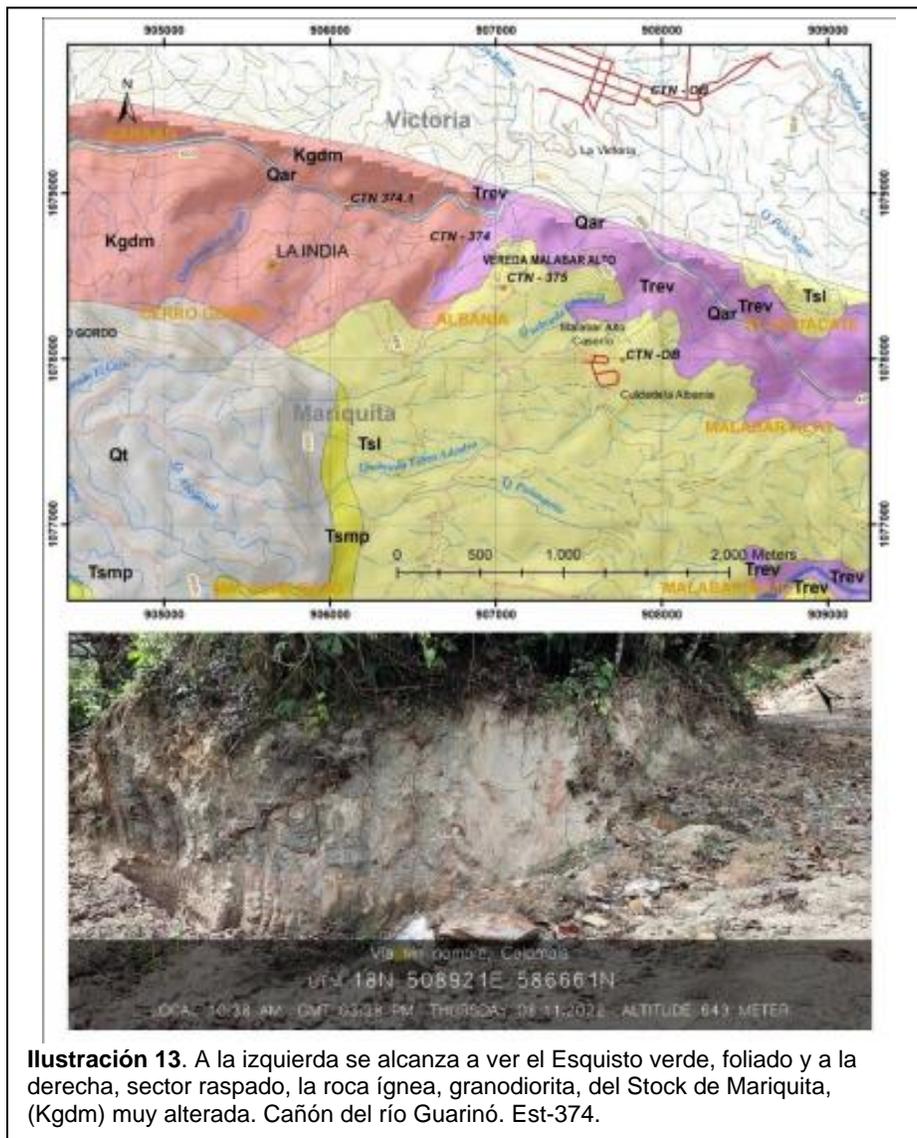
Ilustración 13. A la izquierda se alcanza a ver el Esquisto verde, foliado y a la derecha, sector raspado, la roca ígnea, granodiorita, del Stock de Mariquita, (KgdM) muy alterada. Cañón del río Guarín. Est-374.

La roca se observa muy meteorizada, un saprolito de alto espesor. En las visitas de campo se registra desde el río Totaré hasta el sector de Armero. En el sector sur se observan afloramientos más frescos como es apreciable en la ilustración 13.

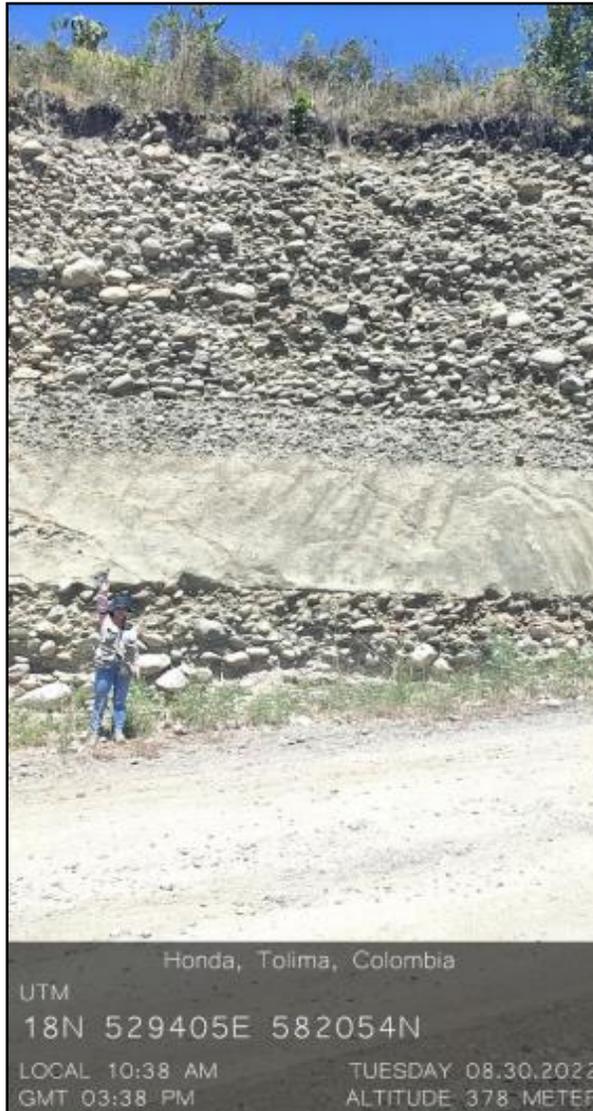
Ilustración 14. - Grupo Honda. Alternancia de niveles de conglomerados y areniscas en forma de lentejones. Mina de agregados al Norte de Honda. Est- 373.

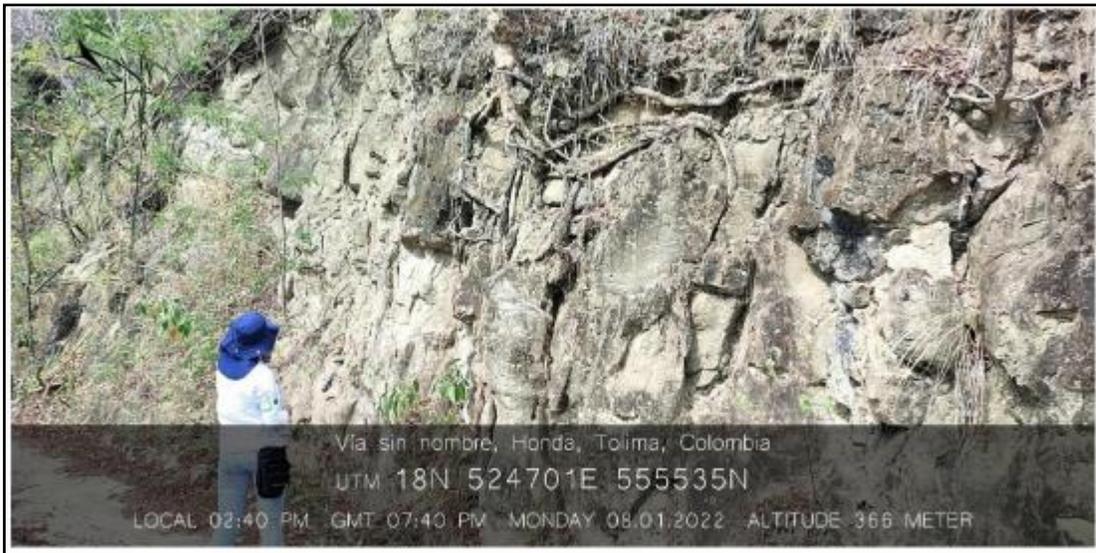
Ilustración 16. Arenisca ligeramente conglomerática, con intercalaciones de limolitas. Miembro Los Cocos, (Tsc) carreteable a Méndez. Est- 286.

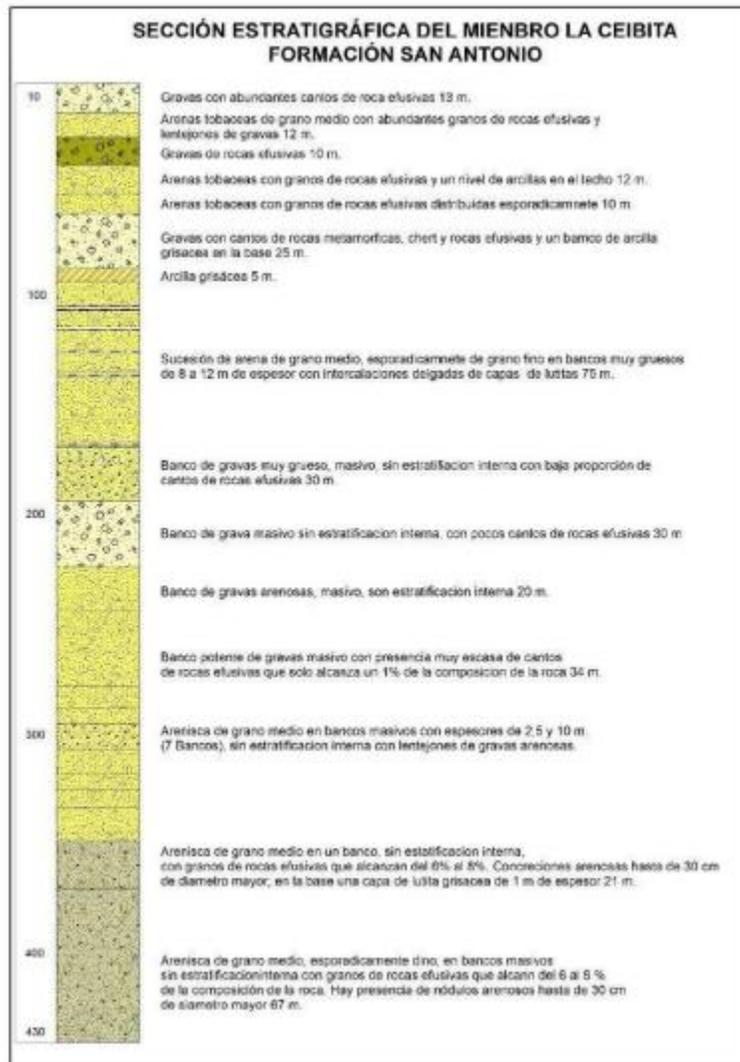
Ilustración 17. Sección estratigráfica del Miembro La Ceibita.

Miembro La Ceibita (Tsl) es el techo de la Formación San Antonio, inicia con una sedimentación de granos de tamaño fino, potentes bancos de arena y nódulos arenosos de hasta 30 cm de diámetro. seguida por una sedimentación gruesa, con estratificación desordenada, varios lentejones de gravas, arenas y hasta lutitas, generando una sedimentación sin estratificación, interpretándose fuertes avenidas y haciéndola fácilmente diferenciable. La sedimentación del miembro termina con una disminución en la energía de las corrientes, capas de lutitas intercaladas con arenisca. Se realiza una sección estratigráfica del miembro La ceibita como se muestra en la ilustración 18.

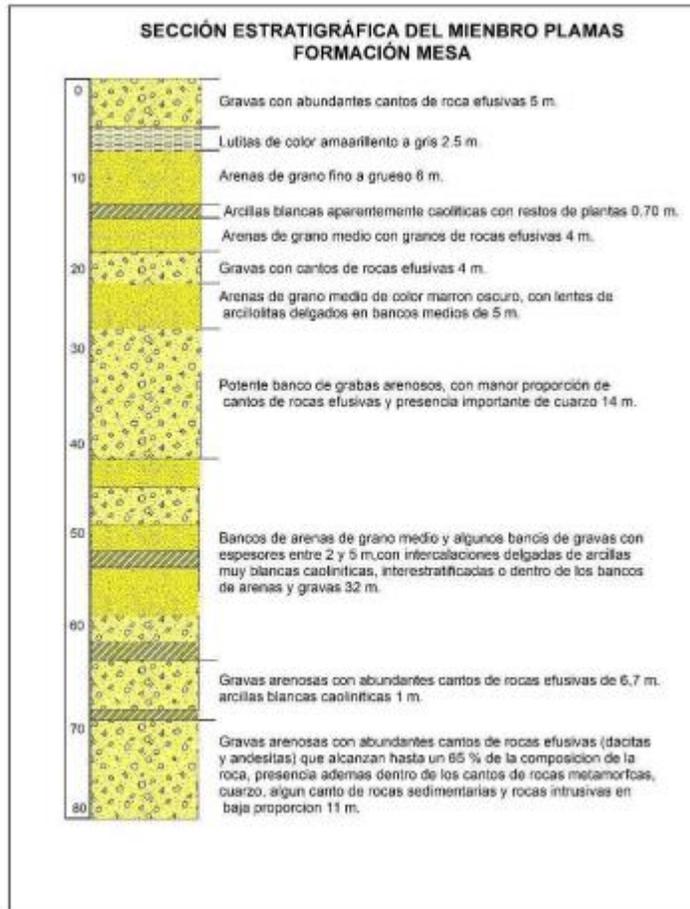
- Miembro Palmas (T_{smp}): A la base presenta bancos de arena masivos de arena casi por completo de rocas efusivas de aproximadamente 11m, seguido por capas de gravas arenosas, algunas intercalaciones muy delgadas de arcillas blancas muy finas, caoliníticas. La parte superior está compuesta por gravas arenosas de 15 m de espesor, las gravas en su mayoría son de cuarzo. Por último, capas de arena de grano fino con intercalaciones de lutitas seguidas por bancos de gravas de rocas efusivas.

Ilustración 19. Secesión del Miembro Palmas.

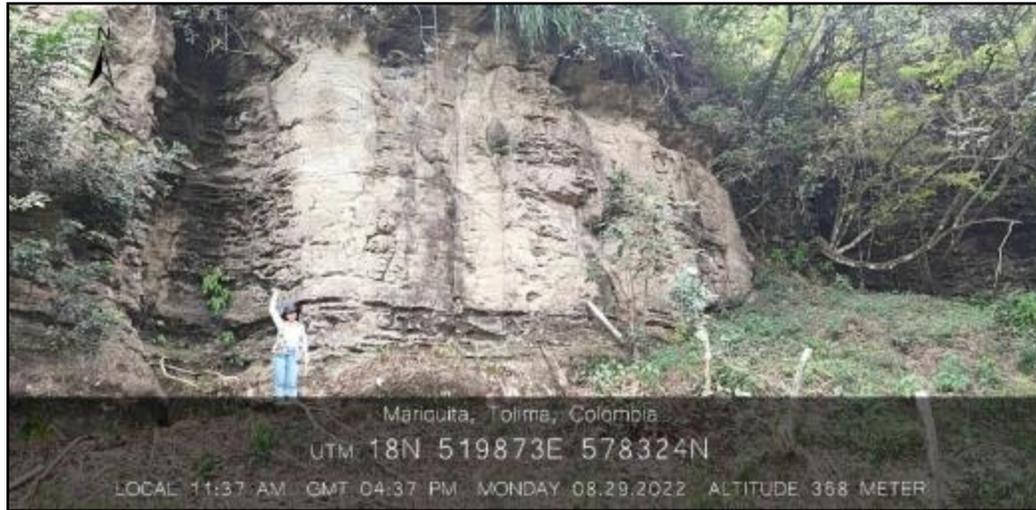
Ilustración 20. Conglomerado con cantos redondeados a sub-redondeados, con cuarzo y piedra pómez, lente de arcilla caolinítica. Miembro Bernal (TsmB). Est- 455.

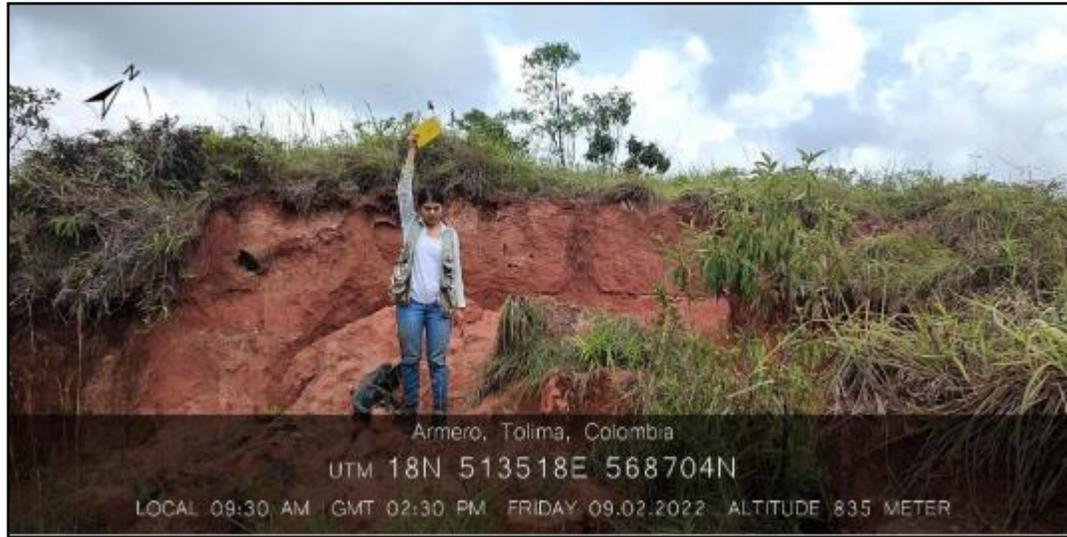
Ilustración 21. Conglomerado meteorizado con cantos redondeados a subredondeados, con cuarzo y piedra pómez, clastos metamórficos e ígneos. Cerro Lumbí Miembro Bernal (TsmL).

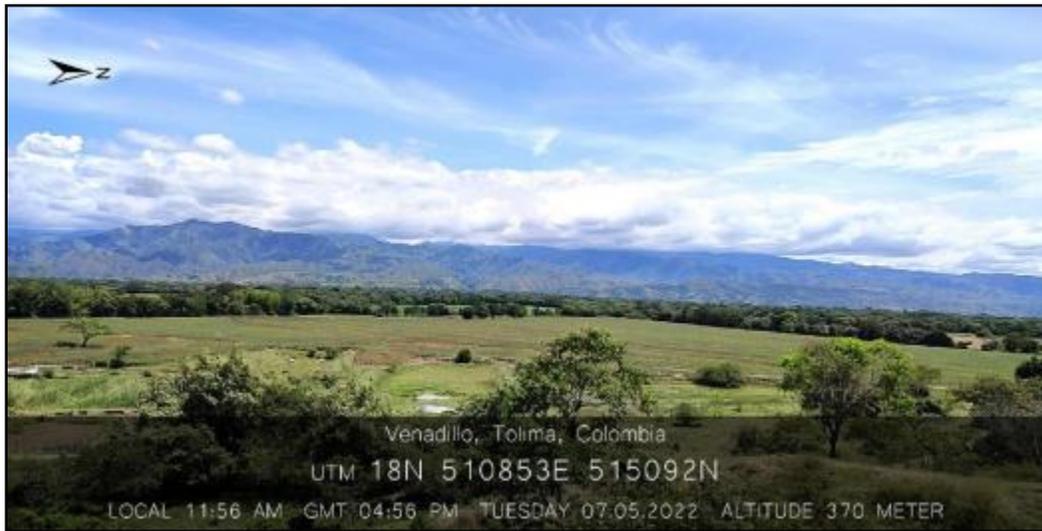
Ilustración 22. Panorámica del Cono de Venadillo (Qcav) en dirección aproximada W-E. Est- 73

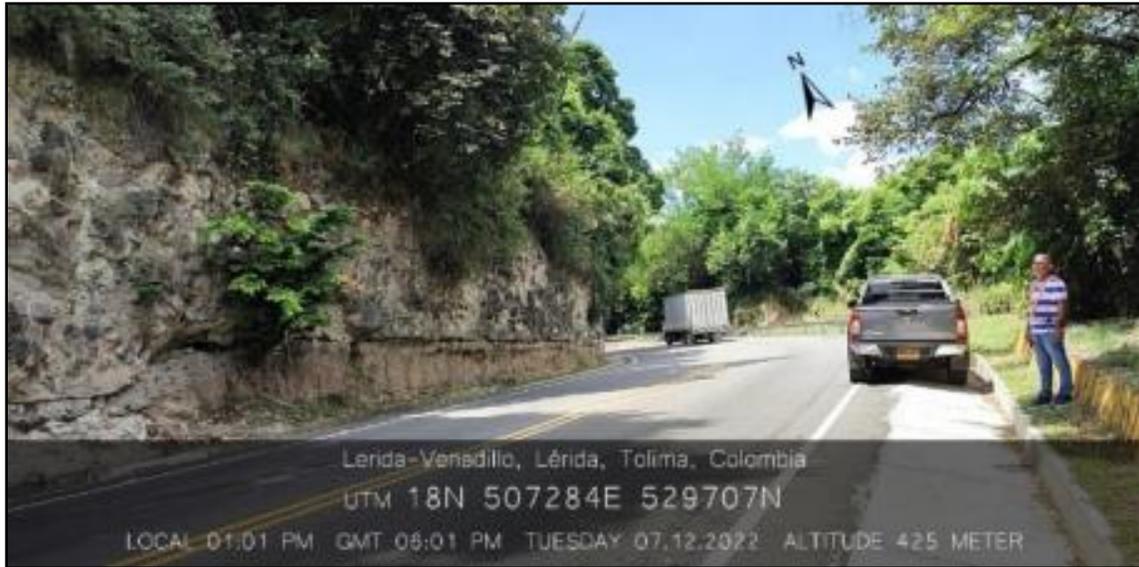
Con un poco de basculamiento hacia el NE, río Lagunilla. En su totalidad compuesto de arenisca tobácea, la base de conglomerado con clastos volcánicos y en menor proporción de metamórficos de 20 a 30 cm, seguida por la arenisca tobácea color gris claro con algunas capas de pómez de centímetros de diámetro. En la parte superior es la arenisca tobácea con niveles conglomeráticos de pómez, unos pocos clastos de ígneas y metamórficas, color amarillo, En el techo la arenisca tobácea es de tamaño grueso y conglomerático color café oscuro.

Ilustración 23. Cono de Lérída. Se observa la base del cono constituido por arenas tobáceas con cantos de rocas ígneas, metamórficas y piedra pómez, reposando sobre niveles del Grupo Honda, Miembro La Ceibita. Ascenso del río Recio hacia La Sierrita. Est. de campo 11

Toda la información de campo está relacionada en el anexo respectivo. Una fotografía tomada en una de las estaciones de campo es la ilustración 23.

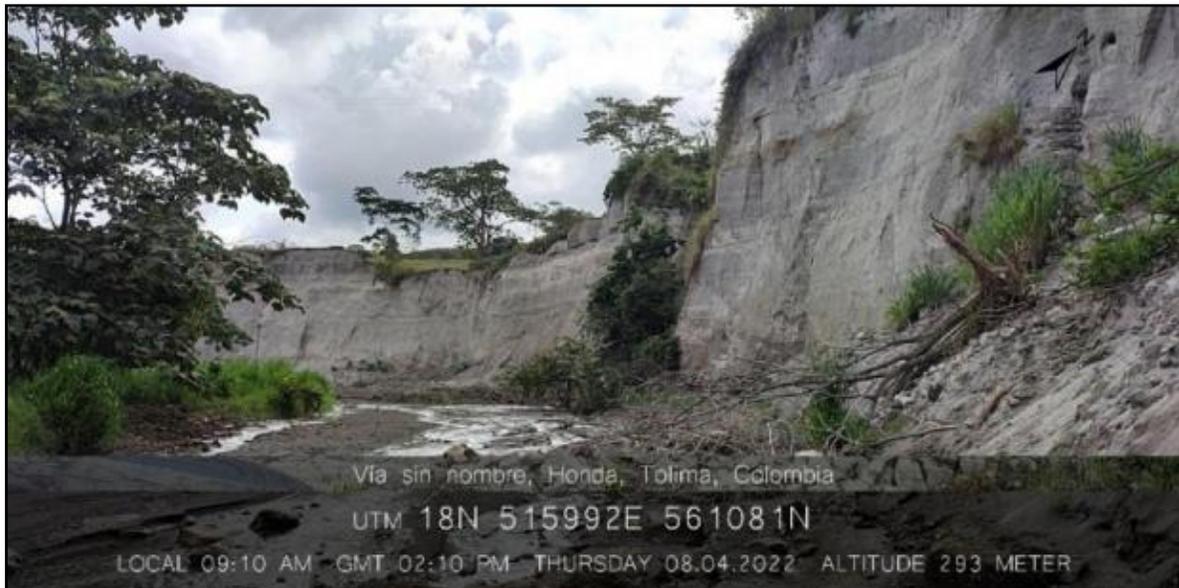
La más importante es la del río Magdalena, tiene un espesor de 3 a 20 metros en algunas zonas, encontradas sobre el cauce actual del río. Leve pendiente en dirección al río y ha sufrido erosión.

Ilustración 24. Intercalación de arenas y gravas. Terraza (Qt). Sector Mariquita – Armero. Est-313.

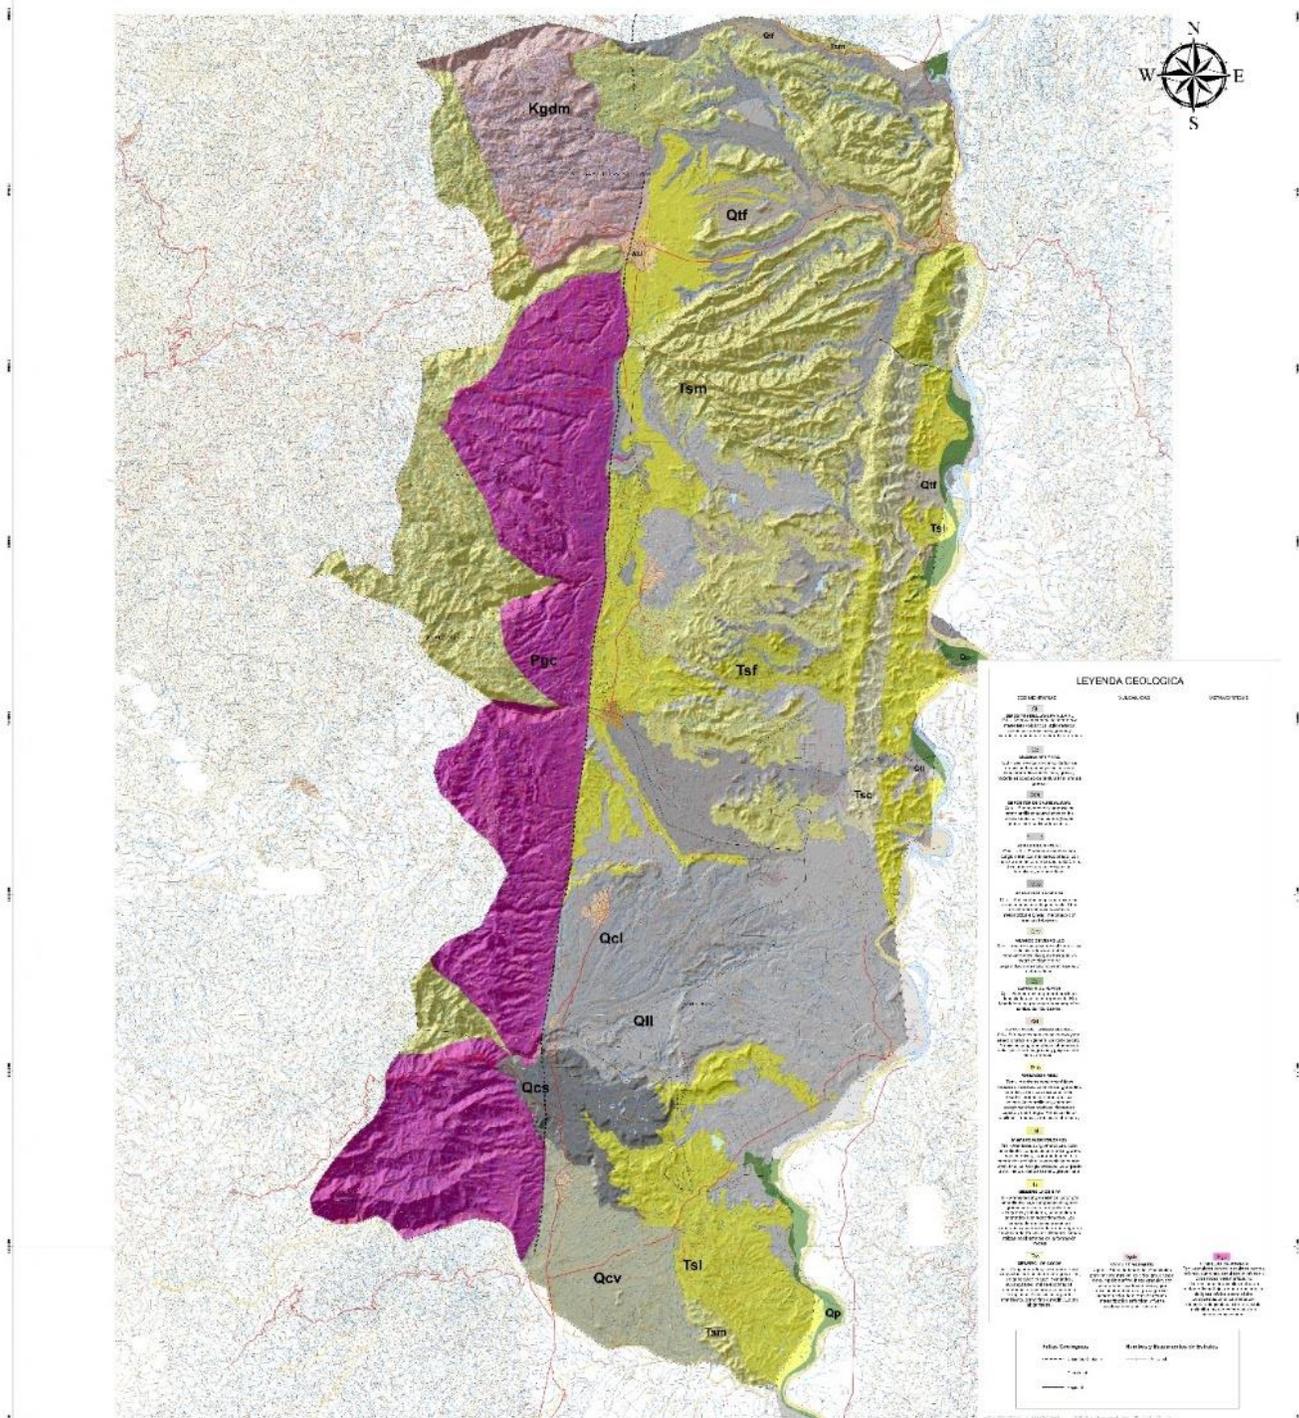
UNIDADES GEOLÓGICAS DEPARTAMENTO DEL TOLIMA

Ilustración 25. Unidades Geológicas del Acuífero Norte del Tolima. Fuente, ConsorcioTolima Norte

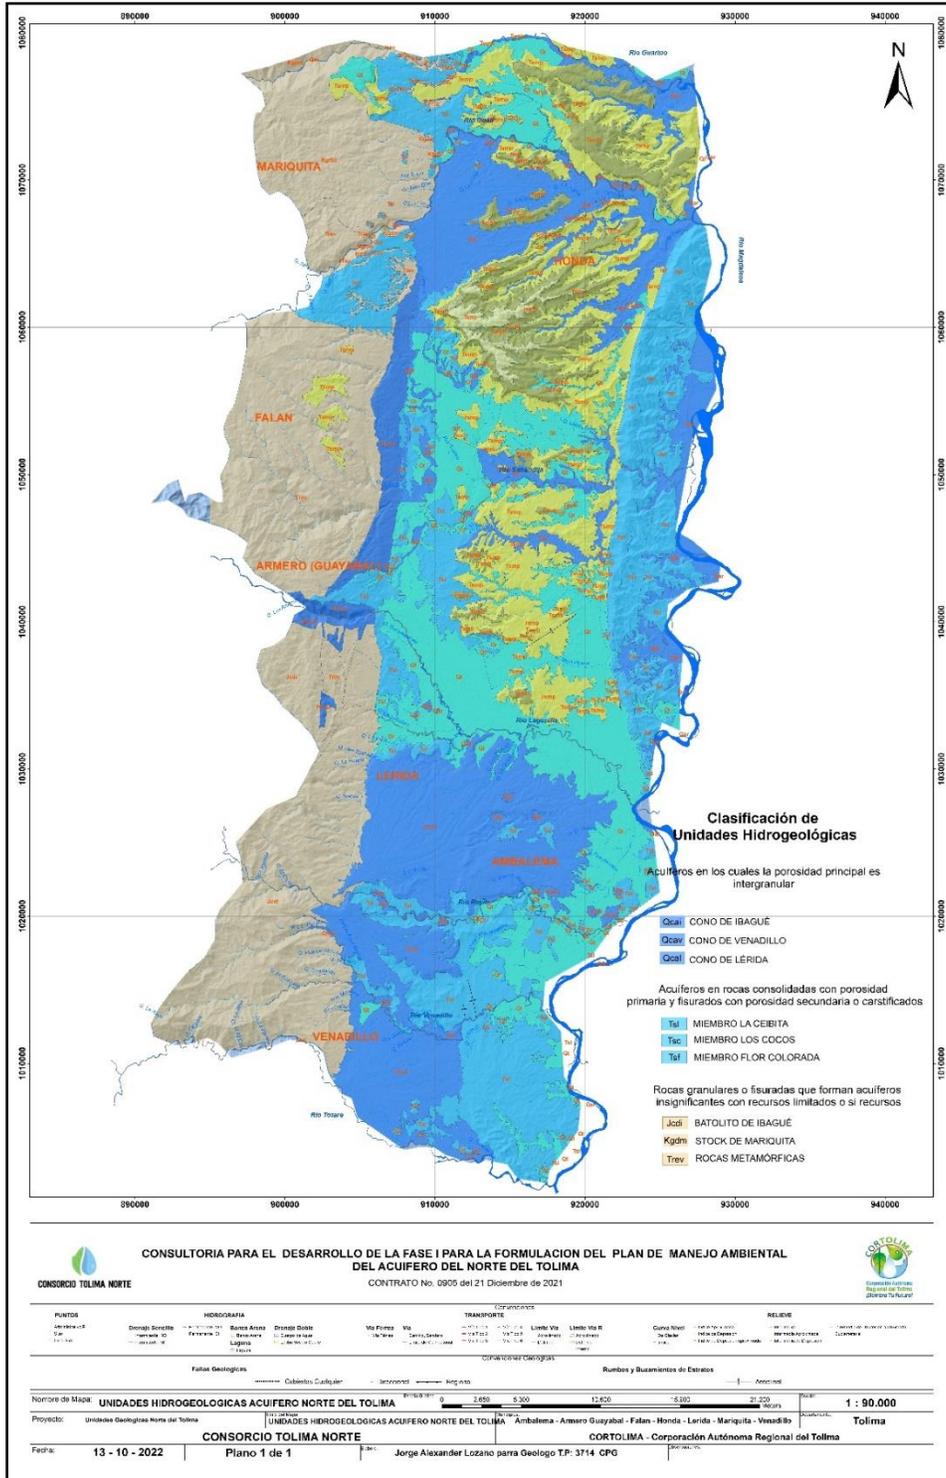
Complejos ígneo-metamórficos consolidados y fracturados terciarios a precámbricos con baja a ninguna productividad de agua subterránea por Fuentes termales asociadas a la tectónica local. Los cuerpos intrusivos y formaciones metamórficas y metasedimentarias como: Anfibolitas de Tierradentro, Stock de Santa Isabel, Batolito de Ibagué y Batolito del Bosque, y los flujos de lavas andesíticas.

Ilustración 26. Clasificación de unidades hidrogeológicas.

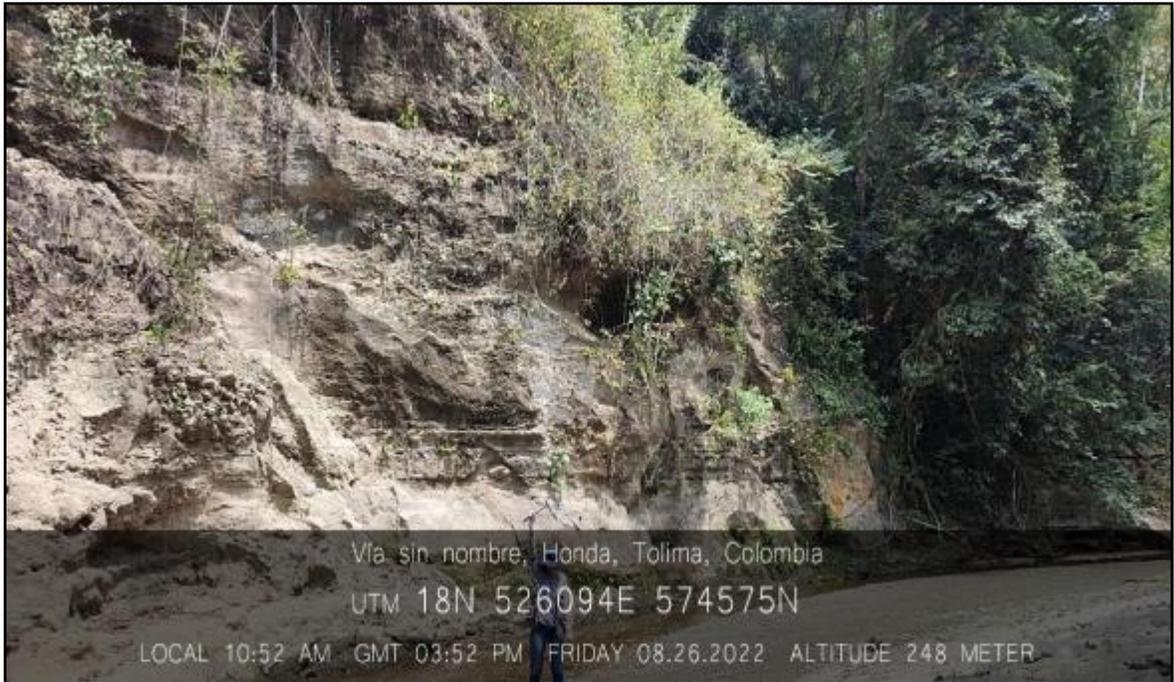
- Paquete de arenisca con capas de conglomerado de aproximadamente 20 cm, tamaño gravas a guijos, redondeados, matriz arenosa, tamaño medio, color 7.5YR 5/1 clastos de pómez y de río. Estratificación plano paralela.
- En la base Arenisca levemente conglomerática tamaño grava, arena media a gruesa. Sigue 4 m de conglomerado tamaño grava a guijo, matriz arenosa, redondeados a subredondeados, matriz soportada.
- Sigue capa de 10 cm netamente conglomerados clastosoportada, redondeado a subredondeado, tamaño guijo.
- Sigue 2 m de arenisca ligeramente conglomerática, arena tamaño medio.
- 11 m de afloramiento.
- 2 m de suelo residual.

Ilustración 27. Capas con presencia de humedad, capas con cemento arenoso, clasto soportado, capas con una inclinación de 0 a 5° de buzamiento, su dirección es norte – sur.

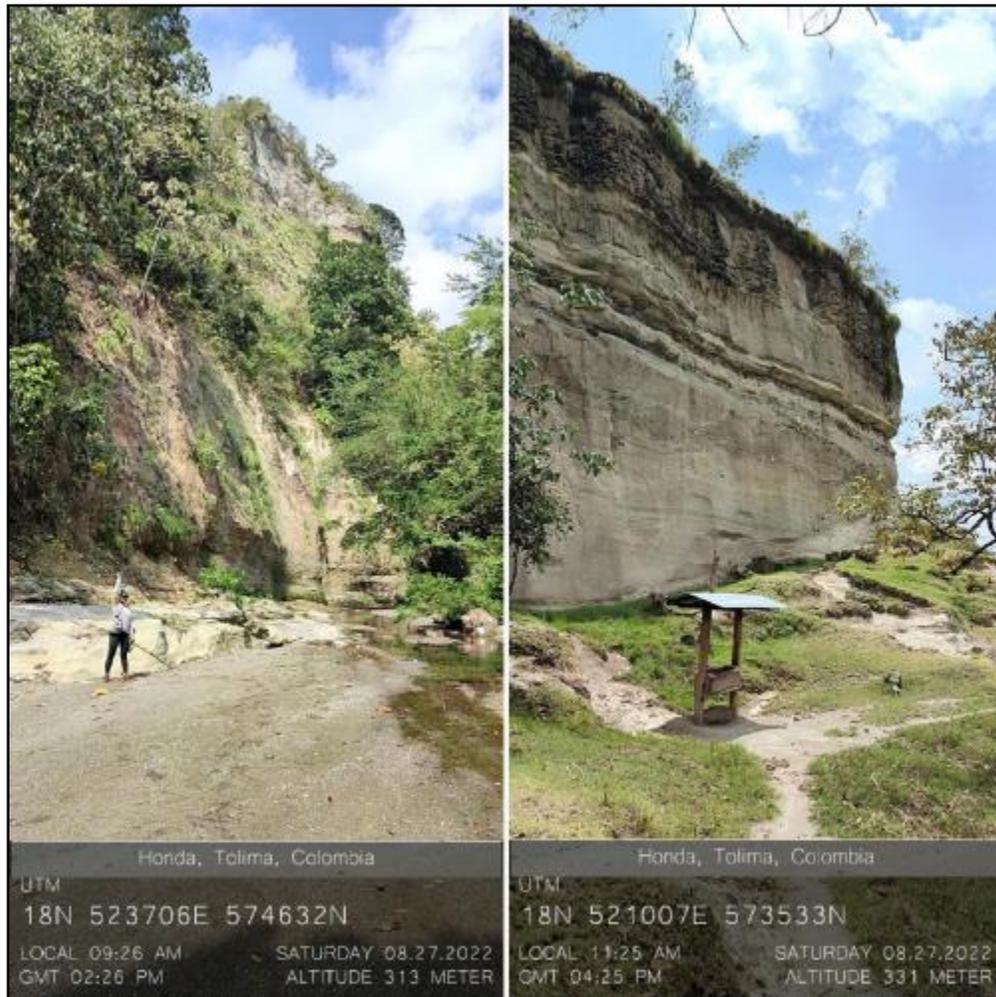
- 1. Arenisca que funciona como sello, silicificada, levemente conglomerática, clastos de pómez, tamaño grueso a medio, color 10 YR 8/3, alto contenido de botitas, lentes de caolinita, diaclasada: N59E/ 33NW, se disponen horizontales, matriz de cemento silicio. Algunos lentes de pómez, tamaño clastos a gravas, 2 m.
- 2. Sigue 6 m del conglomerado clasto-soportado anterior (447.1). Se disponen horizontales.
- 3. Sigue capa de arenisca tamaño medio levemente conglomerática, tamaño gravas a guijos, 4 m.
- Brota agua, acuífero en la base.
- No se ve por la vegetación lo que sigue en el techo, se aprecia capa de conglomerado de 8 m.
- El conglomerado de la base es donde brota el agua, puede pasar por las fracturas.

Ilustración 28. Estaciones de campo CTN-448 y CTN-449, formación palmas, capas caolinitas y capas conglomeráticas de piedra pómez

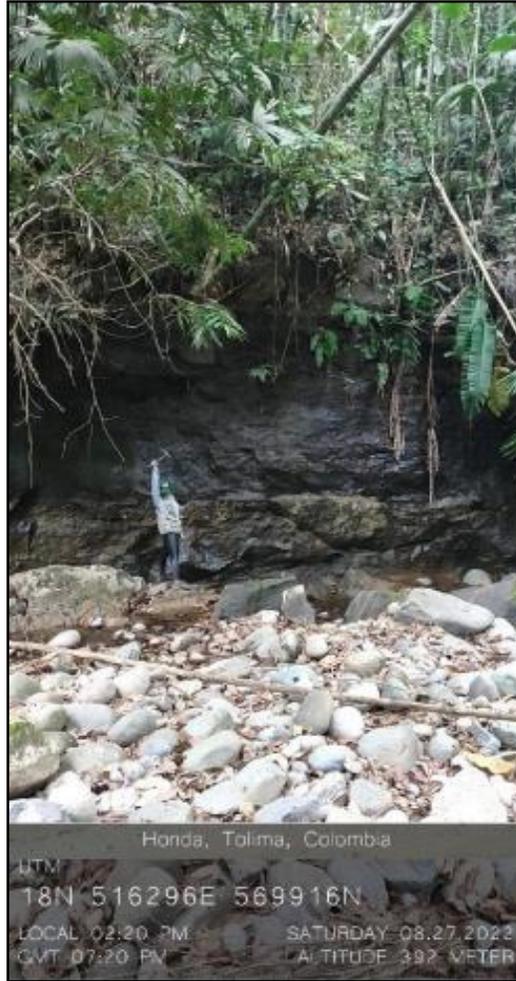
Desde el punto CTN – 450, el cauce de la quebrada Bernal se encuentra seco y algunos afloramientos se presentan húmedos y con capas saturadas de agua.

En general el recorrido por la quebrada Bernal, presenta afloramientos saturados de agua y algunos húmedos, la litología y el contacto es distinguible entre la Fm Palmas y La Fm Ceibitas.

Ilustración 29. Estaciones de campo EST-450. Contacto entre la Fm Palmas y La Fm Ceibitas. Quebrada Bernal.

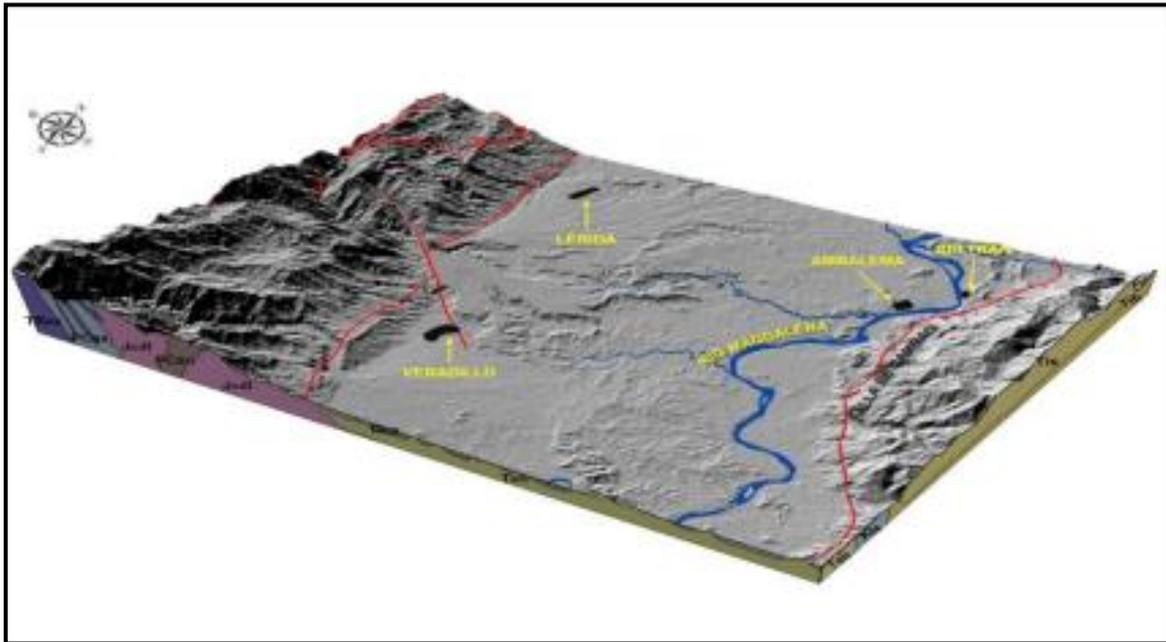
La densidad del drenaje del sector puede clasificarse como moderada y de tipo estructural. En el sector de los abanicos los drenajes son orientados al NE, detríticos y de densidad media a alta.

Ilustración 31. Bloque diagrama del relieve de la Plancha 226 – Líbano - Bloque diagrama del relieve de la Plancha 226 – Líbano. Tomado de GUTIÉRREZ, E.et. all. U.P.T.C. (2014)

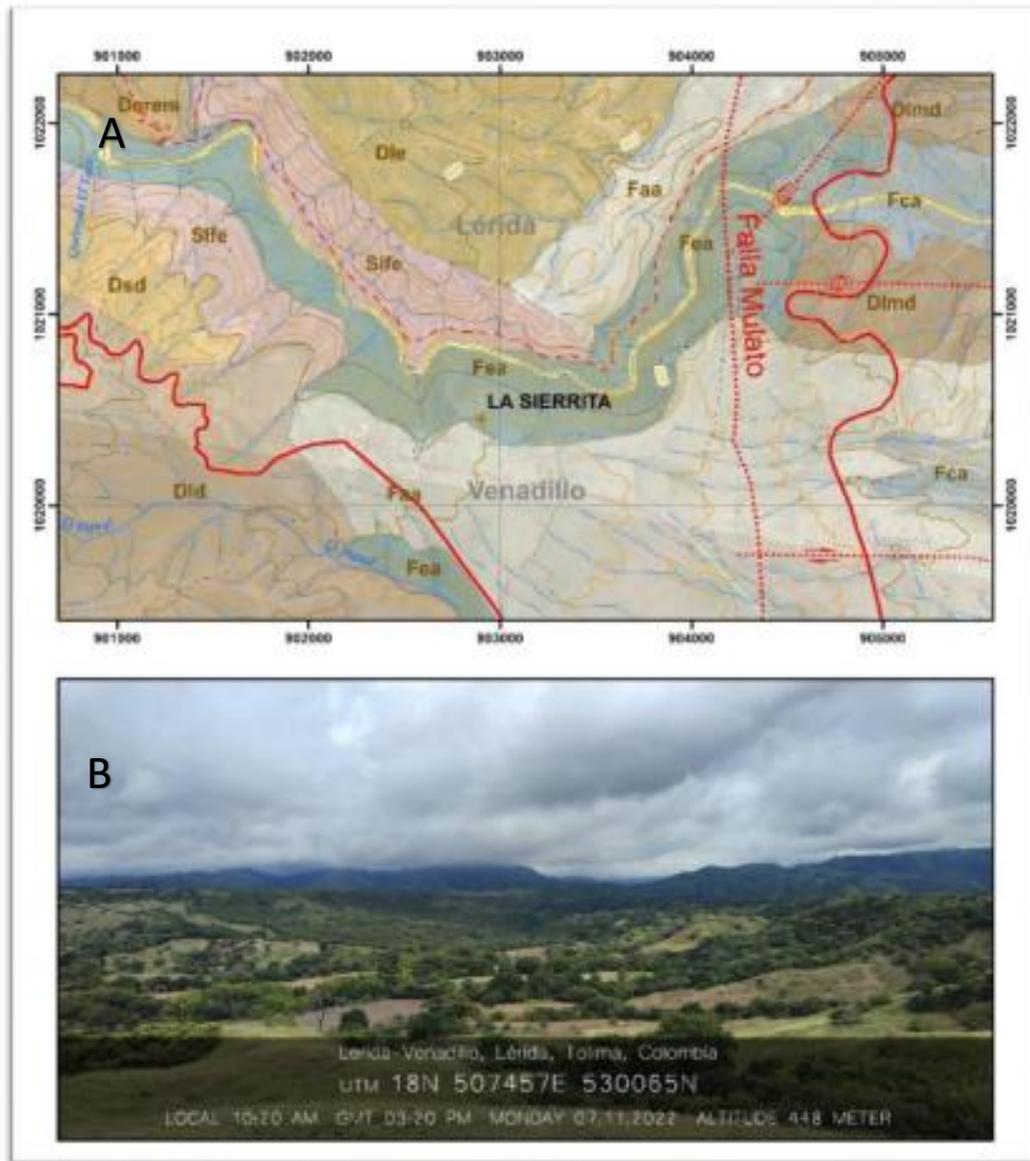
También son nombradas “sife”. Presentes cuando se truncan estructuras geológicas y son afectadas por los procesos de erosión, es una estructura corta, puede ser cóncava o convexa y con una pendiente abrupta (M. Portilla G., et all., 2015). Esta estructura es encontrada muy representativa en la parte derecha de una quebrada tributaria del río Recio, al Oeste del corregimiento la Sierrita, ubicado al

borde de la cordillera central, dicha estructura es ocasionada probablemente por la Falla Venadillo.

Ilustración 32. Unidad geomorfológica “Escarpes de línea de falla (Sife). Venadillo, Tolima. A. Mapa geomorfológico (Anexo2). B. Foto tomada en campo.

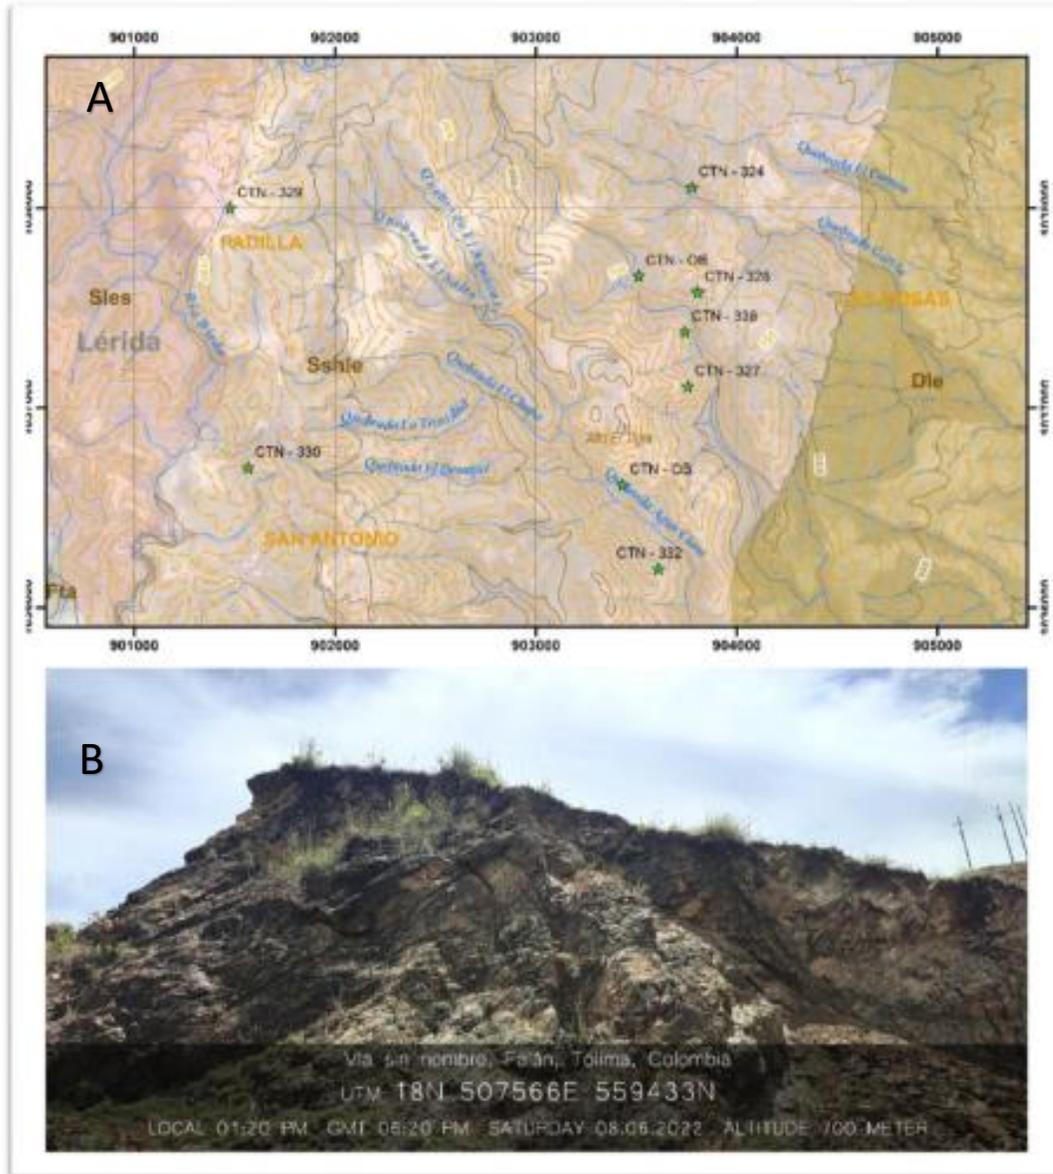
Caracterizada por presentar estratos rectos ya sean en contra o a favor de la pendiente, son de larga longitud, presenta pendientes escarpadas a inclinadas, son de forma irregular o escalona. Las superficies separadas por escarpes más cortos, generados a partir de drenajes o fracturamiento (M. Portilla G., et al., 2015). En el área de estudio son observables sobre las rocas metamórficas foliadas, al norte del río Lagunilla, como estribaciones de la Cordillera central.

Ilustración 33. Unidad geomorfológica “Ladera escalonada (Sles):” Falán, Tolima. A. Mapa geomorfológico (Anexo2). B. Foto tomada en campo.
