**INFORME PRÁCTICA ACADÉMICA EN EL ÁREA DE GEOLOGÍA PARA EL
CONSORCIO TOLIMA NORTE EN ASOCIACIÓN CON LA CORPORACIÓN
AUTÓNOMA REGIONAL DEL TOLIMA**

Trabajo presentado como requisito para optar al título de Geólogo

**UNIVERSIDAD DE CALDAS
FACULTAD DE CIENCIAS EXACTAS Y NATURALES
PROGRAMA DE GEOLOGÍA
Manizales, Caldas
Abril 2023**

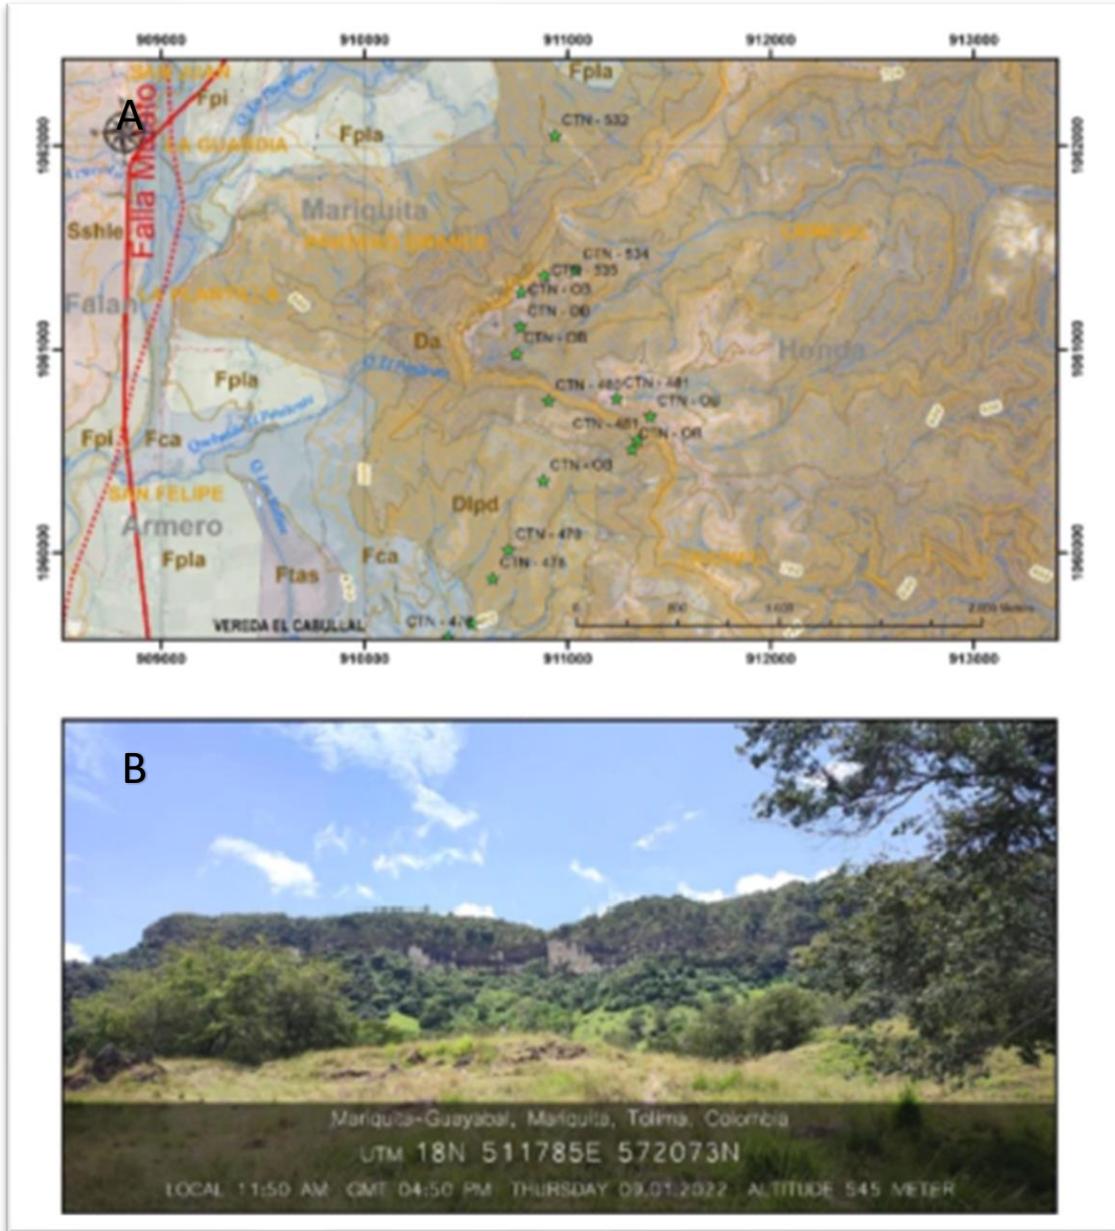
Caracterizado por ser una superficie plana de pendiente leve a muy inclinada, limitado por pendientes escarpada. Originado por la acción conjunta de procesos denudacionales, levantamiento tectónico por erosión intensa y proceso fluvial regional (M. Portilla G., et al., 2015). En el área de estudio son encontradas colinadas, vertientes largas y en su mayoría afectadas por procesos erosivos y acumulativos. Es representativa al norte de Mariquita formando el “Cerro Lumbi” limita con el trazo de la falla Honda y por el río Gualí al norte, es notoria y destacable en el paisaje por ser una extensa y amplia área plana.

Ilustración 34. Unidad geomorfológica “Altiplano (Da)”, Mariquita, Tolima. A. Mapa geomorfológico (Anexo2). B. Foto tomada en campo.

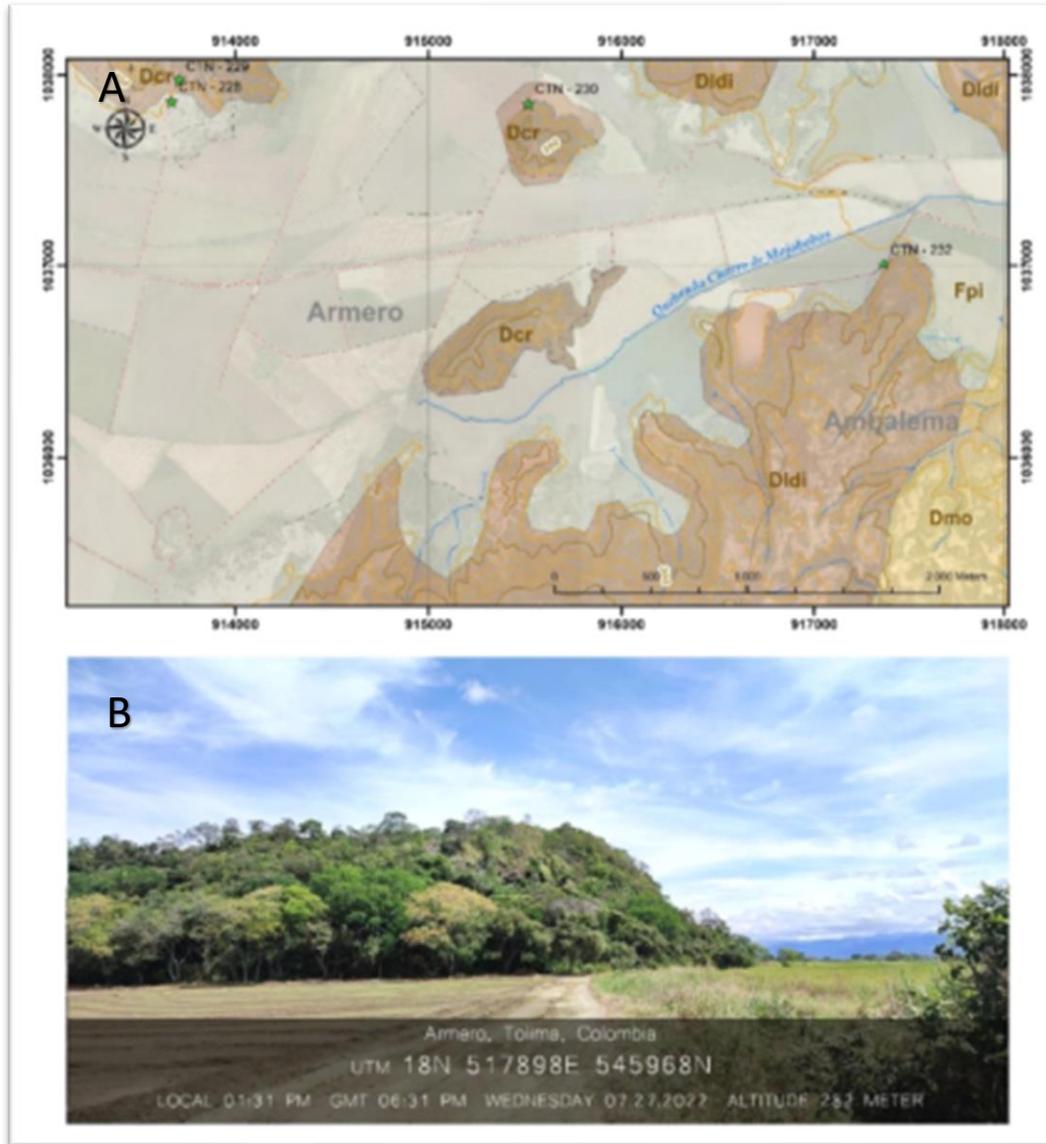
Una elevación sobre el nivel base local de 200 a 400 metros. La cima es redondeada, laderas cortas a moderadamente largas, forma recta a convexa, pendiente abrupta a inclinada y un bajo índice de relieve. Originada por procesos de meteorización, a periodos de denudación y movimientos tectónicos (M. Portilla G., et all., 2015). En el área de estudio son representativas al sur de Armero, donde emerge una pequeña colina aislada.

Ilustración 35. Unidad geomorfológica “Colina Residual (Dcr)” Armero, Tolima. A. Mapa geomorfológico (Anexo2). B. Foto tomada en campo.

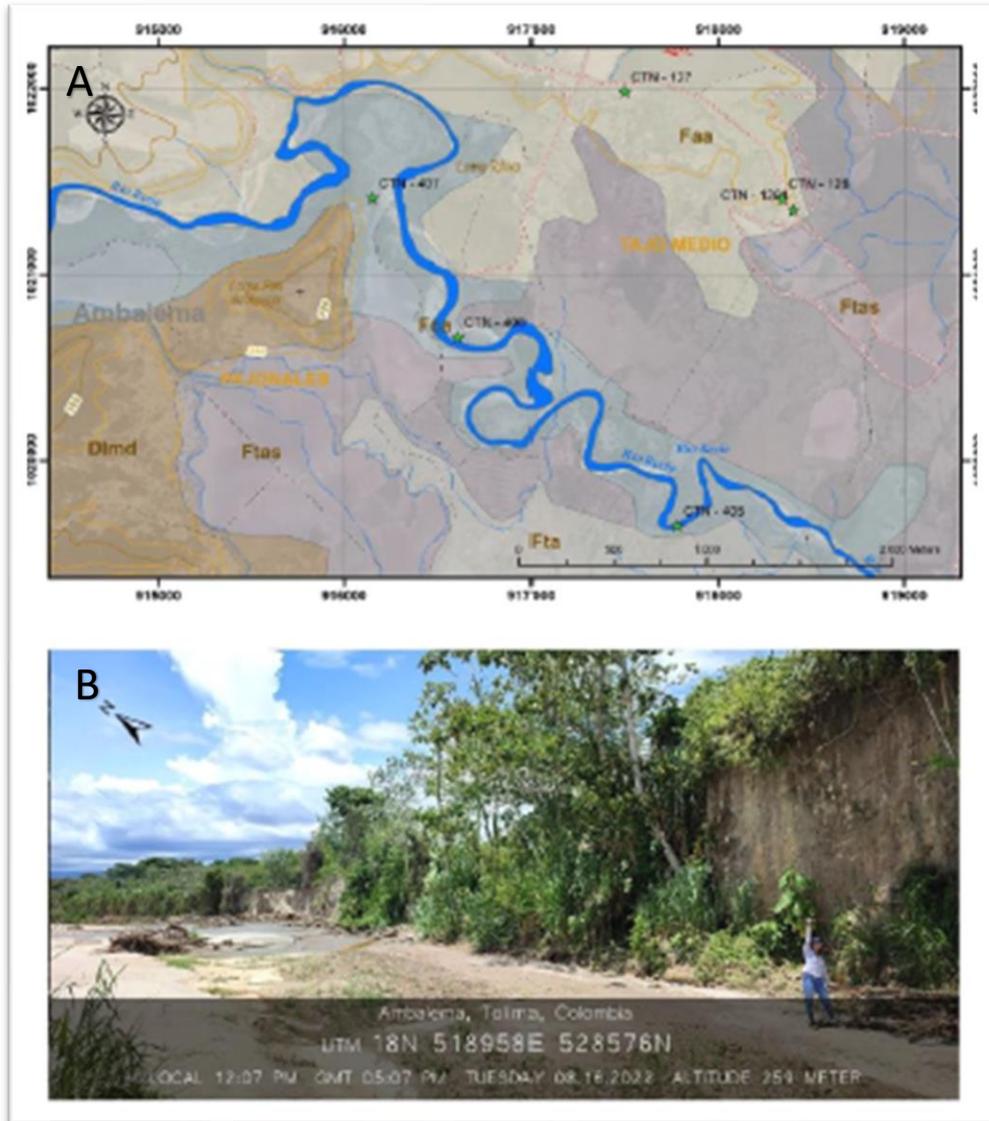
Relieve plano, originado por excavación de las corrientes perennes, cuando la zona es muy plana, tienden a formas cauces meándricos. Dependiendo de la carga, la pendiente y el caudal de la corriente, pueden ser de tipo divergentes, trenzados, anastomosados, ente otros. Es característico en el curso de los principales ríos; en la ilustración 37 se observa el río Recio, con un cauce activo, de tipo meándrico.

Ilustración 36. Unidad geomorfológica “Cauce aluvial (Fca)”. Se observa curso del rio Recio en su parte baja, con un cauce activo y algo de meandrificación. Ambalema, Tolima. A. Mapa geomorfológico (Anexo2). B. Foto tomada en campo.

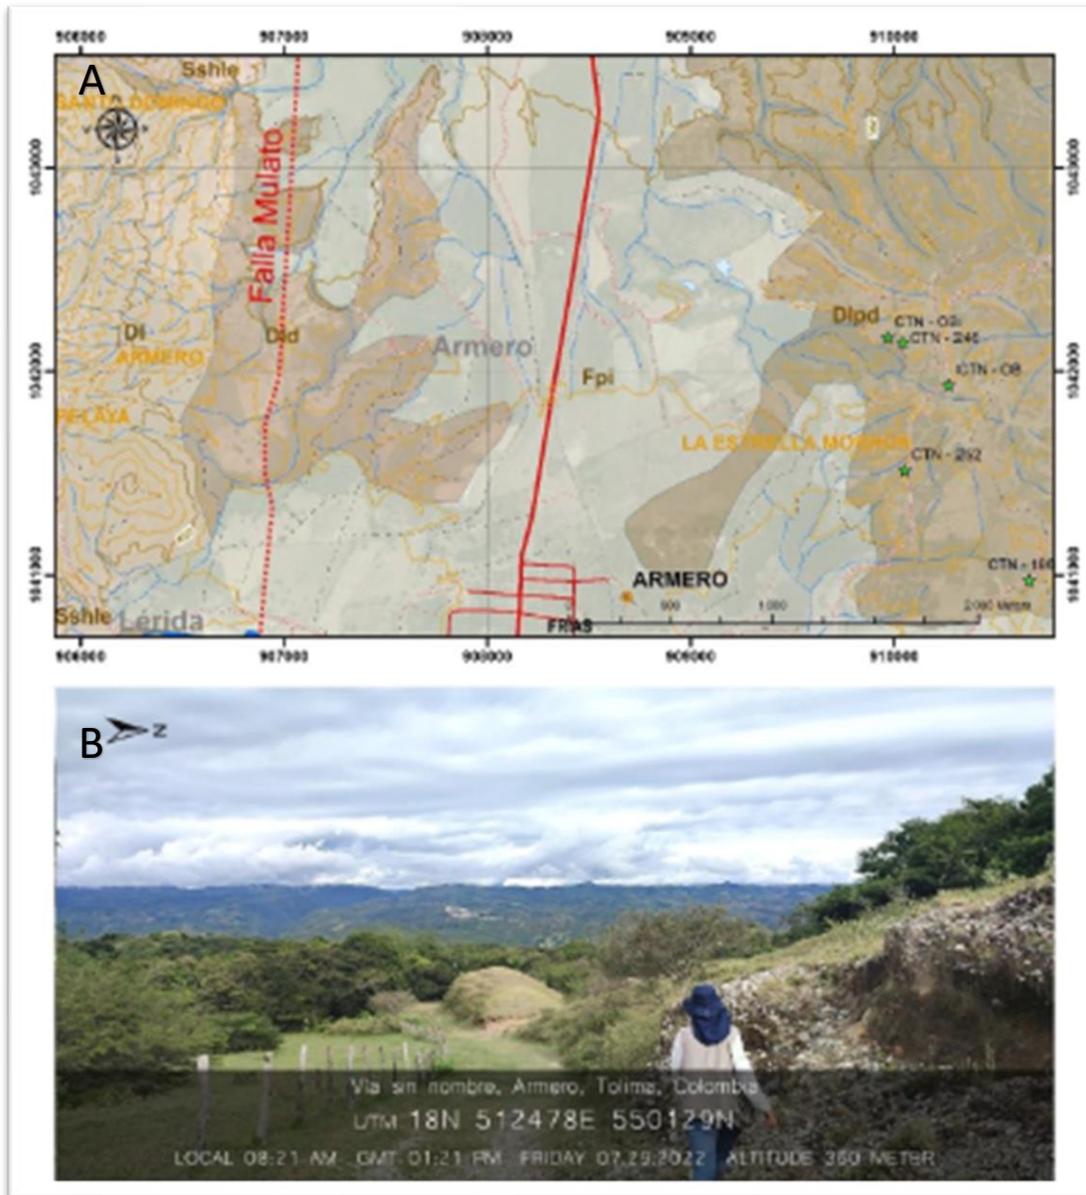
Superficie plana, baja, muy propensa a la inundación. Bordea los cauces fluviales menores y es limitada por los escarpes de terrazas. Constituida por sedimentos

finos originados durante el evento de inundación fluvial, tiende a ser una zona amplia y en el área de estudio es representativa la llanura que se extiende entre Armero y Cambao, al norte del río Lagunilla.

Ilustración 37. Unidad geomorfológica “Plano o llanura de inundación (Fpi)” Armero, Tolima. A. Mapa geomorfológico (Anexo2). B. Foto tomada en campo.

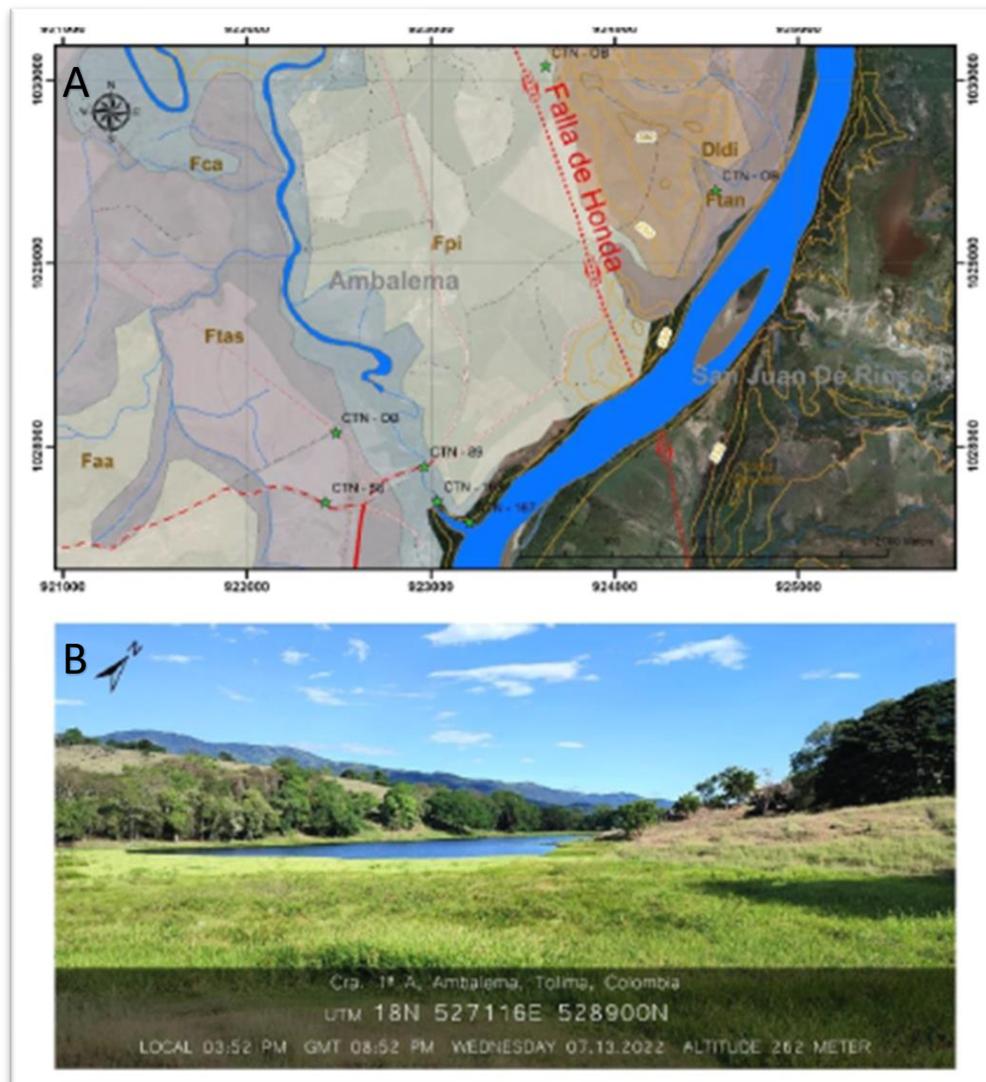
Las áreas más grandes son encontradas en el sector de Cambao, sobre el occidente del río Magdalena, intervienen en afloramientos del Grupo Honda y sobre la llanura aluvial del río Magdalena.

Ilustración 38. Unidad geomorfológica “EXPLANACIONES DE ORIGEN ANTRÓPICO”. Se observan varios sitios en donde la morfología inicial ha sido intervenida (colores claros) por maquinaria para hacer explanaciones. Armero, Tolima. A. Mapa geomorfológico (Anexo2). B. Foto tomada en campo.

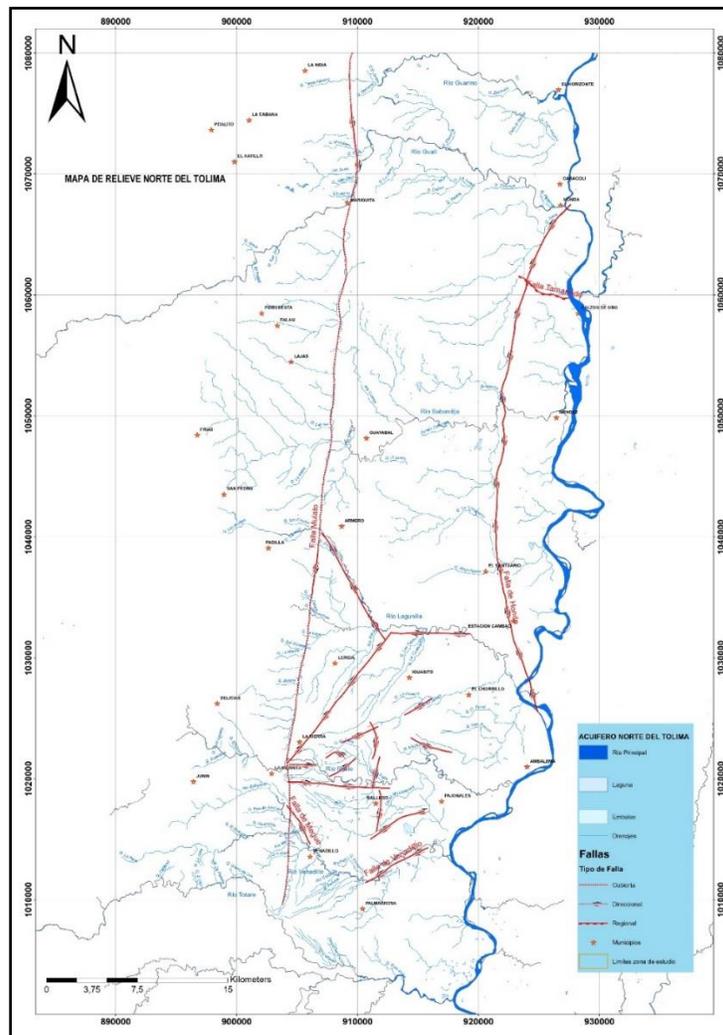
- **Fallas de Honda y Mulatos:** según Vergara (1989a) y Vergara et al., (en edición) son potencialmente activas, con un desplazamiento dextro-lateral. Limitan el valle medio del Magdalena por la parte oriental y occidental. Posiblemente en sus inicios tuvo desplazamiento inverso, pero cuando es depositada la Formación Mesa se convierte en normal. Según estudios, presenta un sistema de cabalgamiento (Acosta & Obando, 1984), tienen una orientación N-S hasta NW-SE.
- **Falla Tamarindo:** Afecta la Falla Honda (desplazándola) y los sedimentos de la Formación Mesa por lo que se le da una edad de Terciario muy Superior pues afecta los sedimentos de la formación Mesa. Tiene una dirección con rumbo E-W.
- **Falla Venadillo:** Ubicada al SW de la hacienda PAJONALES, afecta las rocas del Grupo Honda de edad Terciarias. Tiene una dirección NE-SW.

- **Falla Megue:** Afecta en Abanico La Sierrita y extendiéndose hasta después de la falla Mulato, llegando a afectar las rocas ígneo-metamórficas de la Cordillera Central unos 12 kilómetros, es de carácter inverso.

Ilustración 39. Geología estructural área del acuífero norte del Tolima. Fuente: Consorcio Tolima Norte.

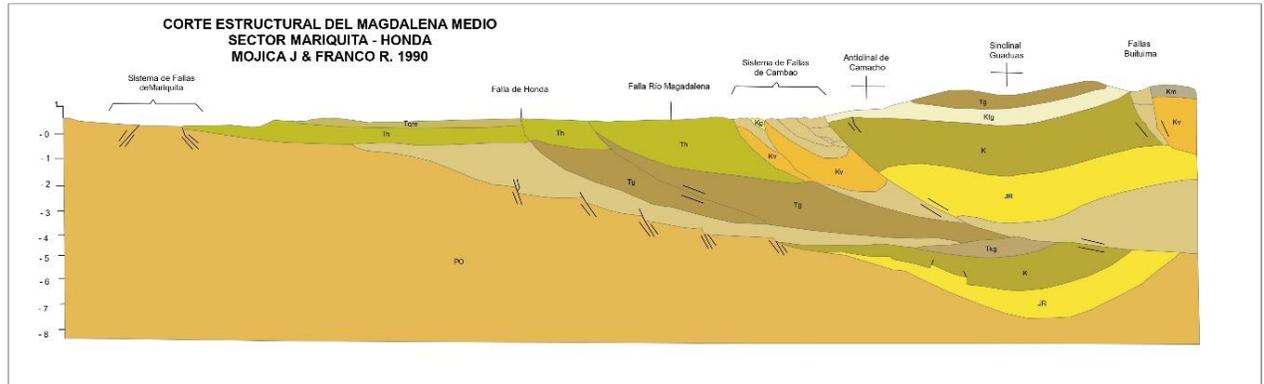
Ilustración 40. Corte Estructural del Magdalena Medio Sector Mariquita Honda, Fuente Mojica j & Franco R (1990)

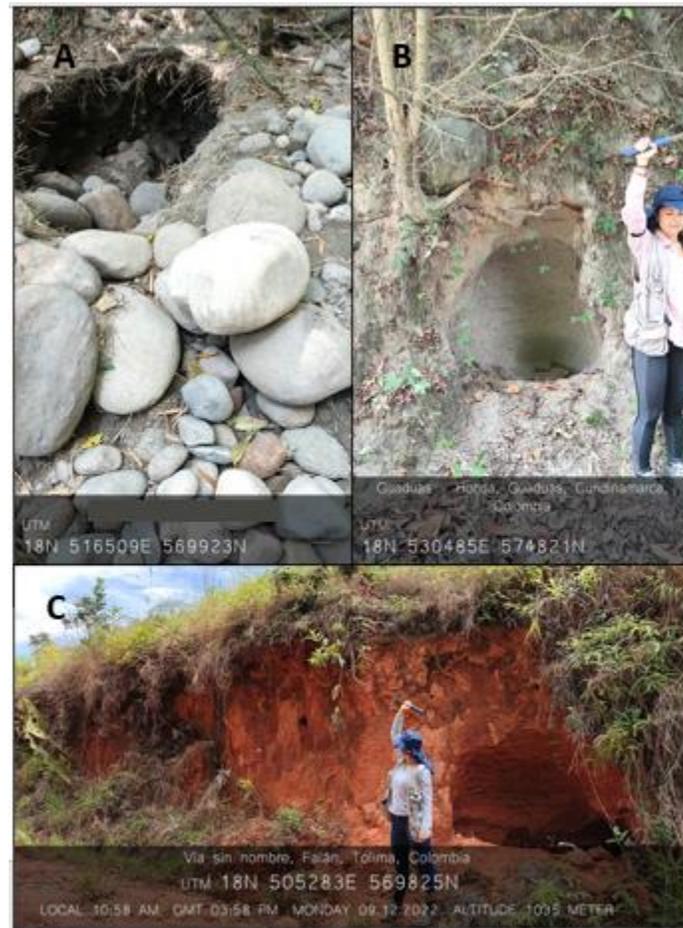
La ilustración 42, son evidencias fotográficas de sectores en los que es extraído material terrígeno de forma ilegal. Las secciones A y C son del Municipio de Honda

y la sección B es una fotográfica del municipio de falan. Dichas fotografías son rastros de la práctica del “barequeo”.

Ilustración 41. Evidencias de minería ilegal. A. Depósitos aluviales al pie de la Quebrada Bernal en el municipio de Honda. B. Intercalación de areniscas y conglomerados Municipio de Honda, vereda Bermen. C. Suelo laterítico en el Municipio de Falan

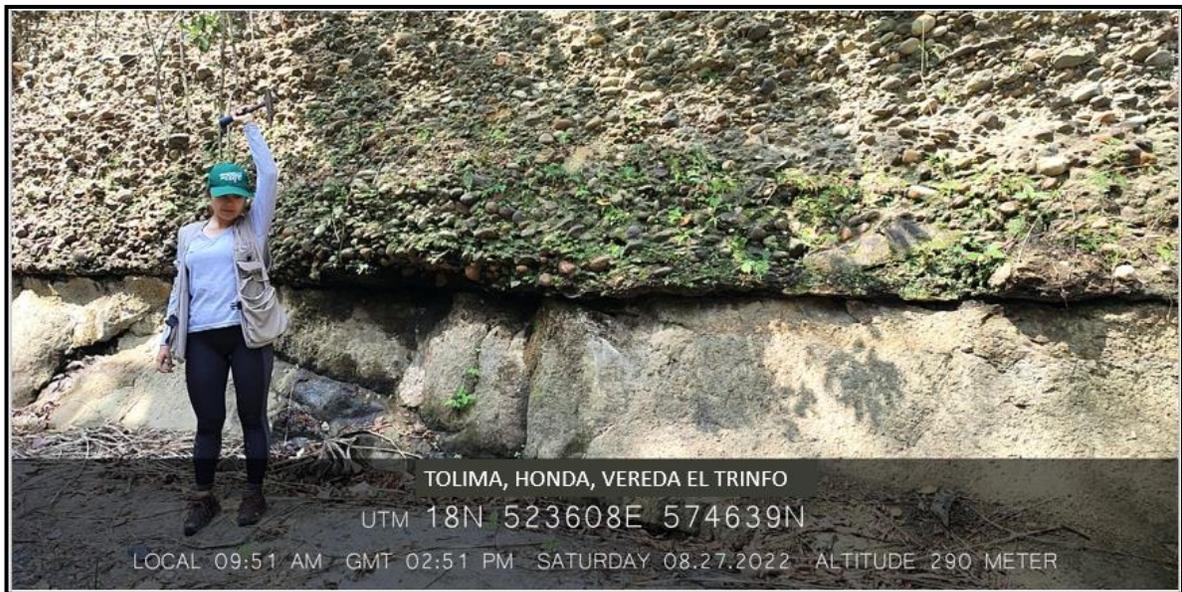
subredondeados a subangulares y en la cual brota agua, capa saturada que indica acuífero.

Ilustración 42. Imagen tomada en campo por el geólogo Jorge Lozano. Municipio de Honda. El martillo indica la dirección Norte.

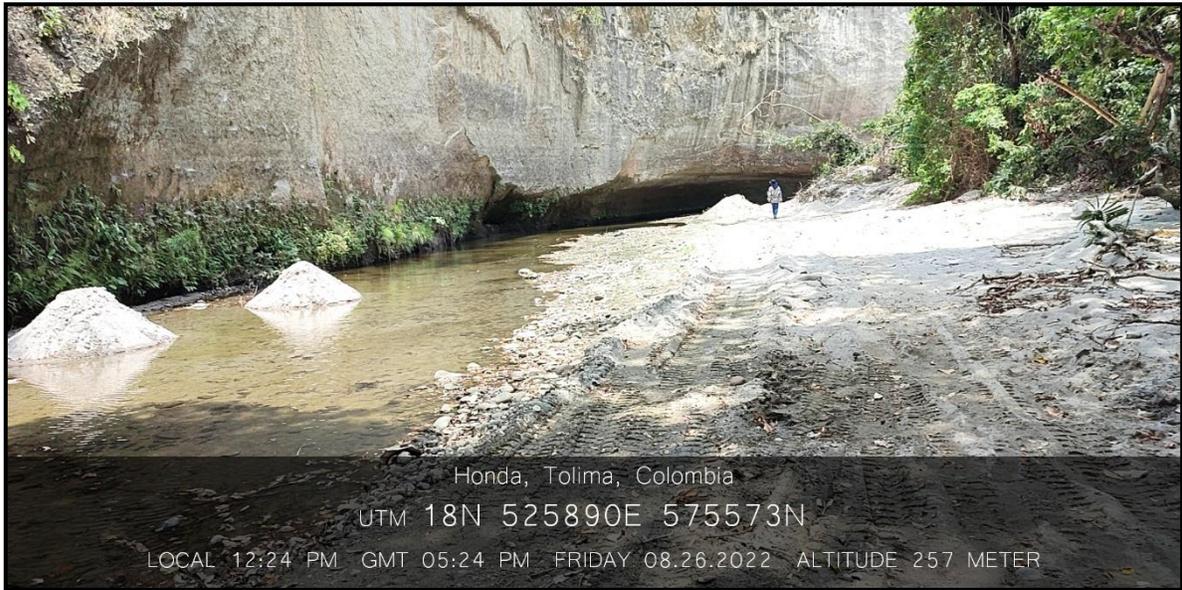
En la ilustración 43, es notorio el cambio en litología entre ambas capas, la presencia de musgo y vegetación en la capa superior es un fuerte indicador de humedad y presencia de agua, al acercarse al afloramiento es apreciable el brotar del agua.

El 26 de agosto de 2022 en el municipio de Honda, al pie de la Quebrada Bernal se observa roca saturada de agua, brota por varios puntos del afloramiento. Su composición es arena levemente conglomerática, tamaño clastos a gravas, tamaño de grano medio, estratificación plano paralela, clastos redondeados a subredondeados, tendencia horizontal de las capas, e afloramiento es de 4m aproximadamente ilustrado en la figura 43.

Ilustración 43. Imagen tomada en campo por el geólogo Jorge Lozano. Afloramiento en Quebrada Bernal. Municipio de Honda

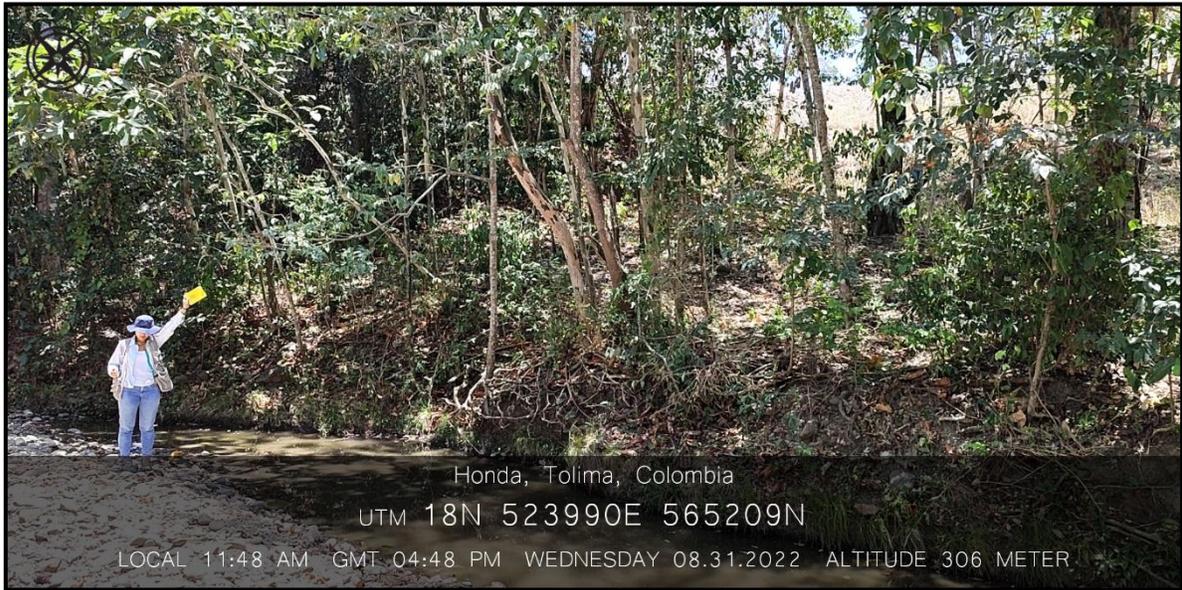
El 31 de agosto de 2022, es realizada una visita a la Finca El Triunfo, de gran extensión donde es identificable el miembro Palmas de la Formación Mesa, compuesto en su mayoría por material volcánico, alto contenido de pómez, la mayoría son depósitos de conglomerados volcánicos con clastos tamaño grava, redondeados a subredondeados. Es de destacar en la zona su alta sequía, no registran precipitaciones relevantes para el momento ni drenajes en la zona específica, por lo que la aparición de agua estancada en algunas zonas, sin afluentes cercanos es de destacar. Según nos informan los residentes de la finca,

dicha agua estancada permanece sin cercase, es de interpretarse una fuente de agua cercana que lo mantiene a través de los años.

Ilustración 44. Fotografía tomada en campo por el geólogo Jorge Lozano. Municipio de Honda. Agua estancada en zona muy seca.

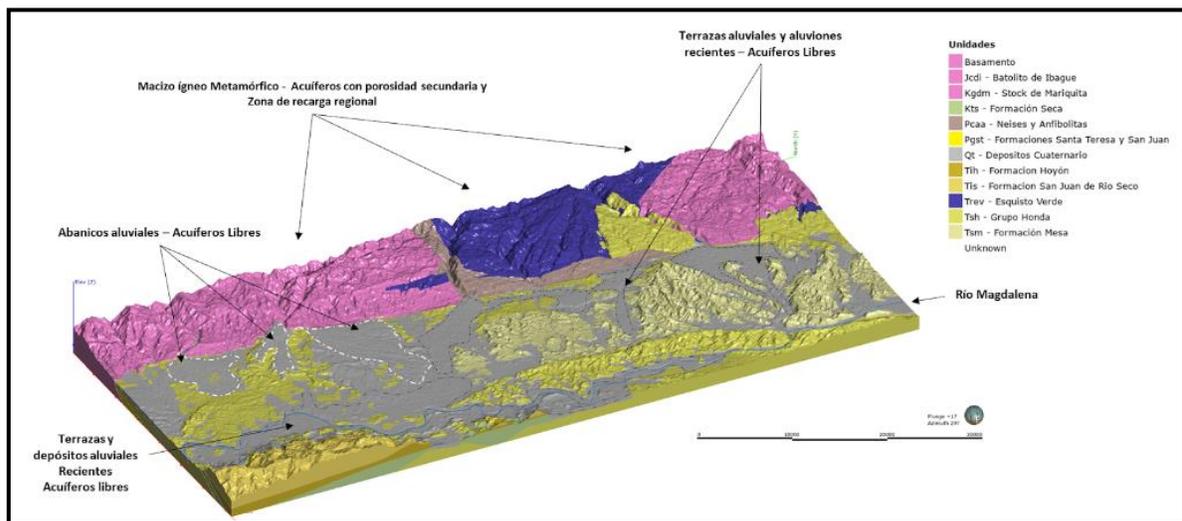
Ilustración 45. Modelo Geológico Regional sector sur del Valle Medio del Magdalena. Fuente. Consorcio Tolima Norte, 2022

A nivel regional puede ser interpretado la parte occidental como el sector de recarga, su alto fracturamiento y diaclasamiento permite el pasar de fluidos.

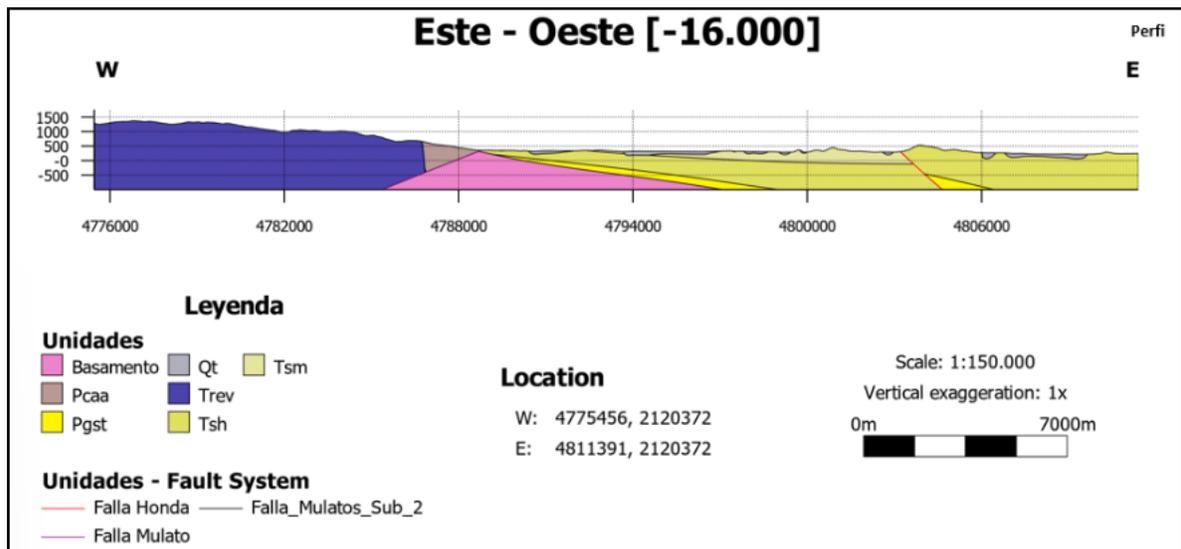
Ilustración 46. Perfil geológico Este – Oeste [-16000] en el área de estudio.

La caracterización de las unidades litoestratigráficas, su relación con las otras unidades y su configuración estructural, es esencial para identificar las unidades hidrogeológicas a nivel regional. Como es evidenciado en la ilustración 46, el área de estudio presenta grandes extensiones de zonas de recarga al Oeste y Sureste, estas se ubican en la mayor altitud, las primeras son compuestas de rocas cristalinas y metamórficas donde la permeabilidad es secundaria, generada por el diaclasamiento y fracturamiento.
